Geoteknisk bedömning avseende skred och ras

Kv Oldmästaren – Stockholms
kommun.

Kv Oldmästaren

2018-10-26

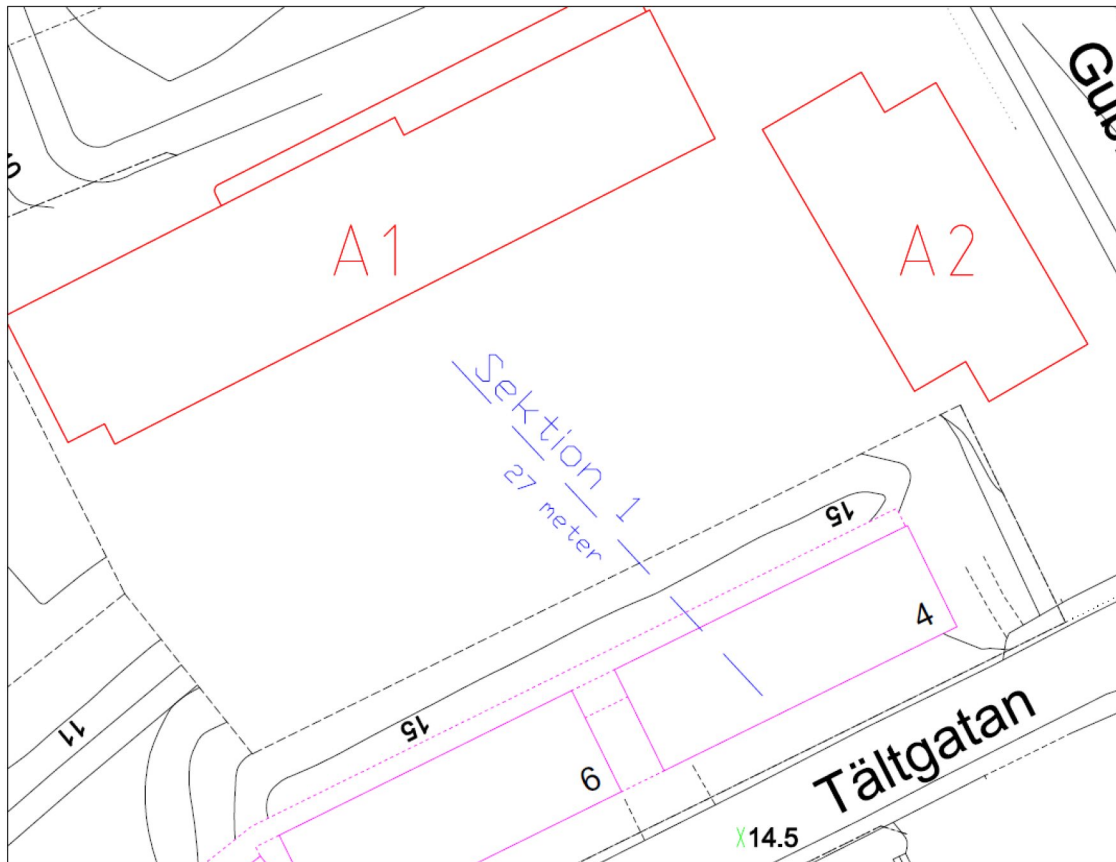
Slänten söder om etableringsområdet för hus A1 och A2 har en lutning ca 10,5 grader som sluttar i nordlig riktning mätt från existerande byggnader (figur 5-1). Lutningen i norr om etableringsområdet kan ej beräknas då underlag för denna slänt saknas.

Figur 5-1 Sektion 1 mätt från de befintliga husen mot etableringsplatsen för hus A1 och A2

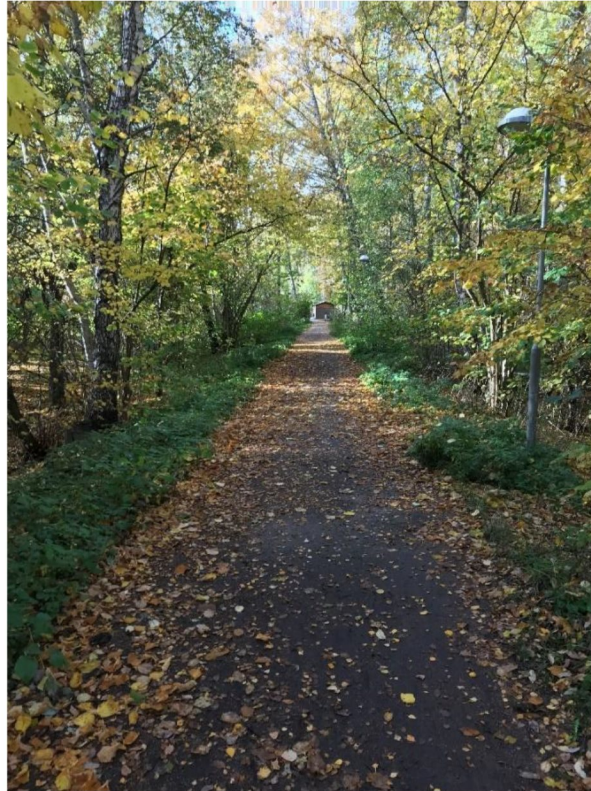
Markytan där hus A1 och hus A2 planeras grundläggas är flack (figur 6-1) och är placerad i en naturlig svacka i landskapet som stäcker sig öst-väst i landskapet. Exponerade berghällar finns nord, syd och öst om etableringsområdet.

Det ytliga jordlagret består av övervägande organiskt material. Jordlagernas mäktighet kunde inte avgöras vid platsbesöket och inga exponerade berghällar var synliga vid etableringsområdet. Området visade tecken på att jordarten är sättningsskänslig. Handhållen sticksondering visade att hela stålet gick att driva ner i marken (1 meter) utan stopp eller tecken på inslag av block eller berg.

Figur 6-1. Det planerade etableringsområdet för hus A1 och hus A2 sett från nord öst.

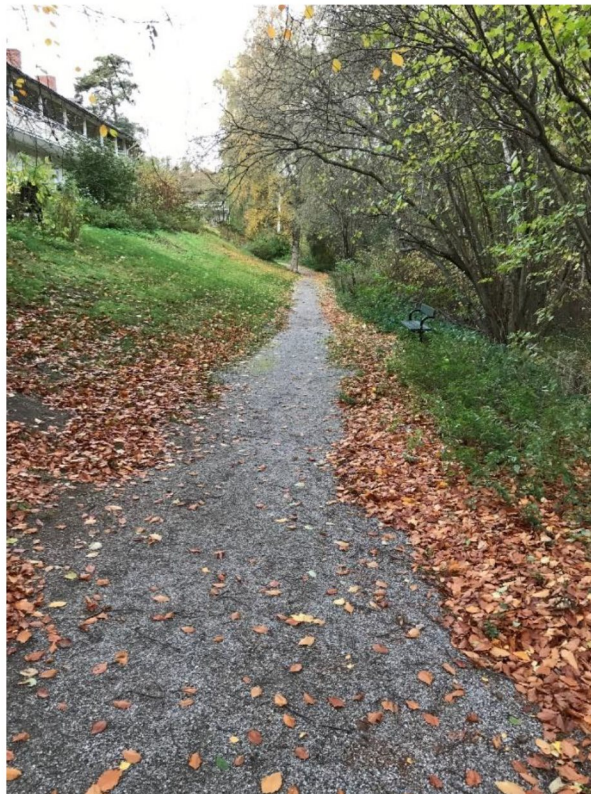
Slutningen söder om etableringsområdet är tydligt terrasserad och består yttligt av fyllnadsmassor i form av sten och sand. Sticksondering i slutningen kunde ej utföras då materialet var för grovt alternativt hårt packat (figur 6-2).

Figur 6-2. Den terrasserade sluttningen söder om etableringsområdet sett från öster.

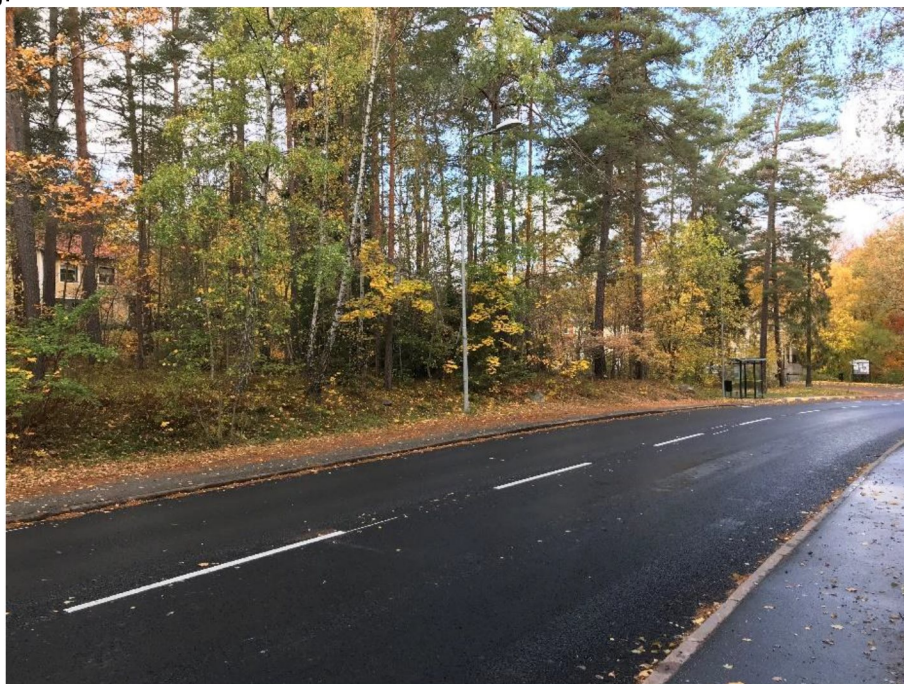
Området där hus B1, B2, B3 och B4 planeras att uppföras består av synliga berghällar och ett jordlager som består av organiska material med sten- och blockinslag. Handhållen sticksondering visar tunna jordlager på mellan 0,2 till 0,7 meter. Sonderingen tar stop i block eller berg.

Figur 6-3 Området där hus B1, B2 och B3 planeras att uppföras sett från sydöstlig riktning.

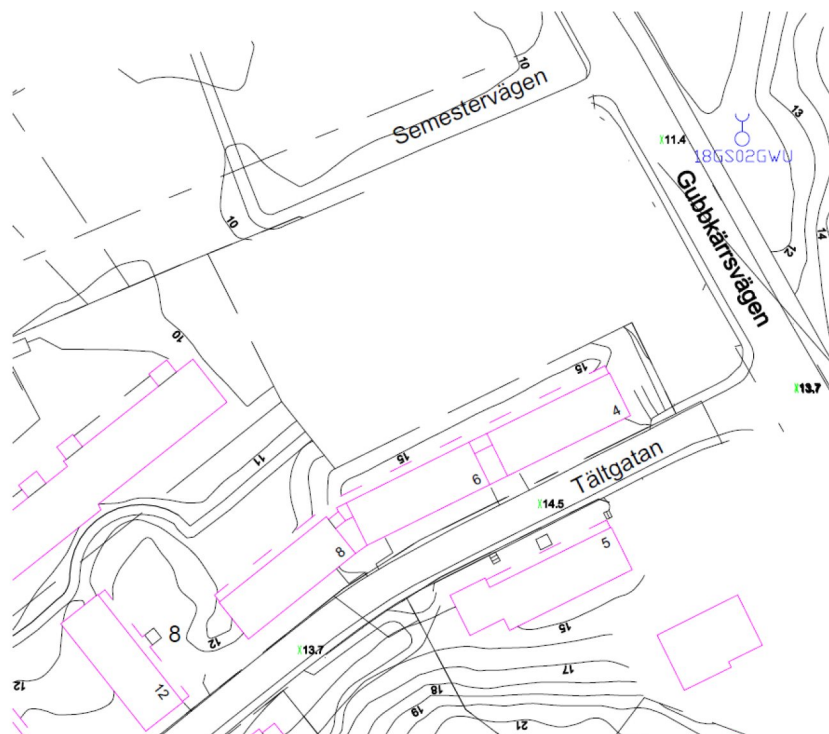
Det befintliga grundvattenröret nivåmäts 2018-10-25 av Bjerking's Tomas Schedwin. Grundvattenröret har ej mätts in utan placering och plushöjd är uppskattade från tillhandahållen översiktskarta.

Figur 7-1. Det befintliga grundvattenröret som nivåmäts 2018-10-25.

Grundvattennivån vid mätningstillfället var lägre än befintlig marknivå. Dock är det planerade etableringsområdet för hus A1 och A2 placerade i en naturlig svacka i området vilket medför att det kan uppstå perioder då delar av området svämmas över alternativt att vatten blir stående i området. Därför rekommenderas det att en hydrogeologisk utredning utförs där grundvattnets nivåer kontrolleras över tid.
