GEOTEKNISK UTREDNING VINSTA INDUSTRIOMRÅDE

Översiktlig geoteknisk utredning

2020-10-19

Vinsta industriområde, geoteknisk
utredning

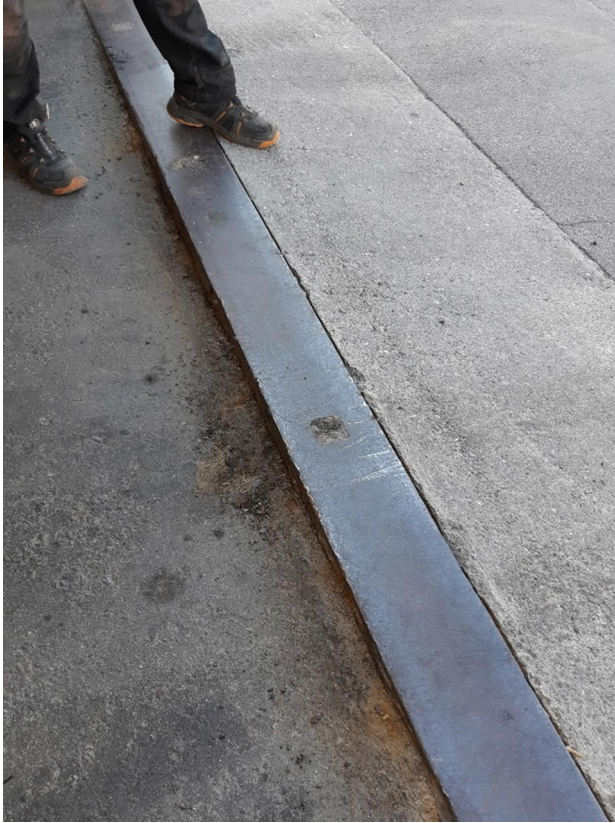
Området är i dagsläget känt för att vara utsatt för sättningar. Vid tidigare utförd konsekvensanalys ansågs område 2 vara mycket känslig för sättningar kring Plaisirvägen. Vid platsbesöket framgick att sättningar upp till cirka 10 cm skett vid fastigheterna vid Plaisirvägen under en tidsperiod på 1–2 år enligt en av fastighetsägarna i området, se figur 5.

Figur 5: Sättning vid Plaisirvägen

I område 2 har leran en mycket låg hållfasthet och det finns pågående sättningar i området. Detta tyder på att leran är sättningsskänslig.

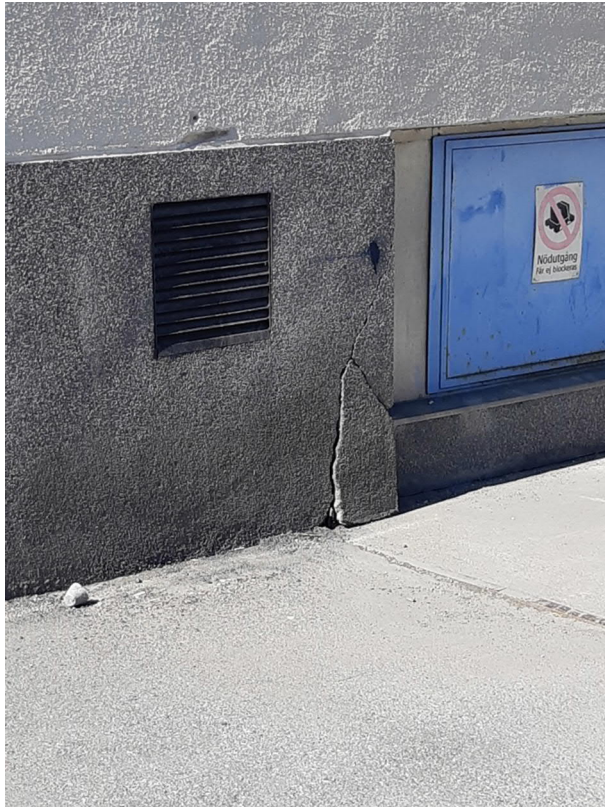
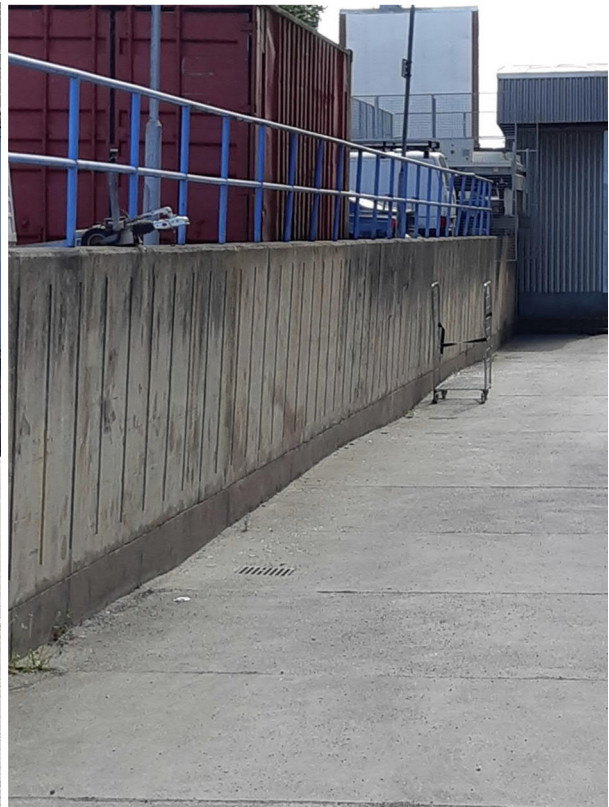
Söder om Skattegårdsvägen i område 3 framgick sprickor på fasader, skador vid en befintlig dagvattenbrunn och flertal skador på vägarna inom kvarteren, se figur 6 och 7. Skadorna beror delvis på sättningar i marken. Skador på vägar bedöms både bero på låg bärighet i vägöverbyggnad samt sättningar.

Figur 6: Skador på fasad och sättning vid stödmur söder om Skattegårdsvägen.

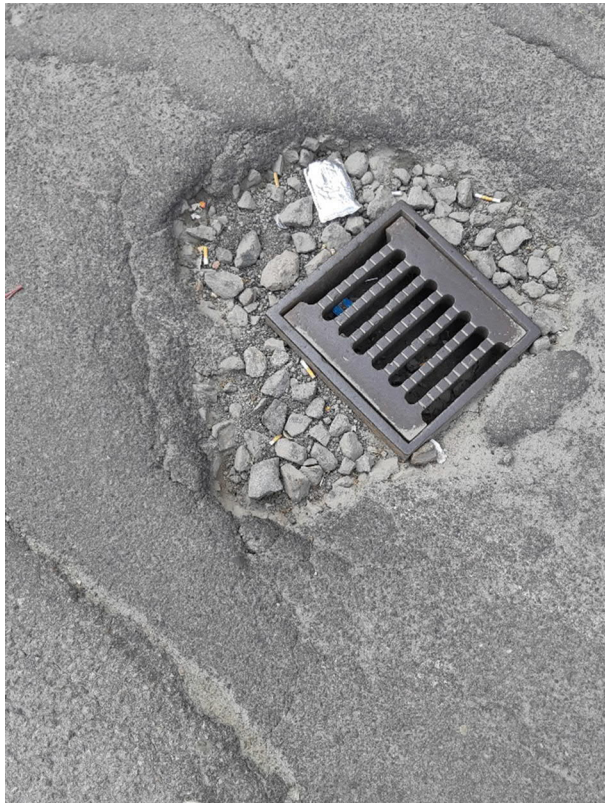
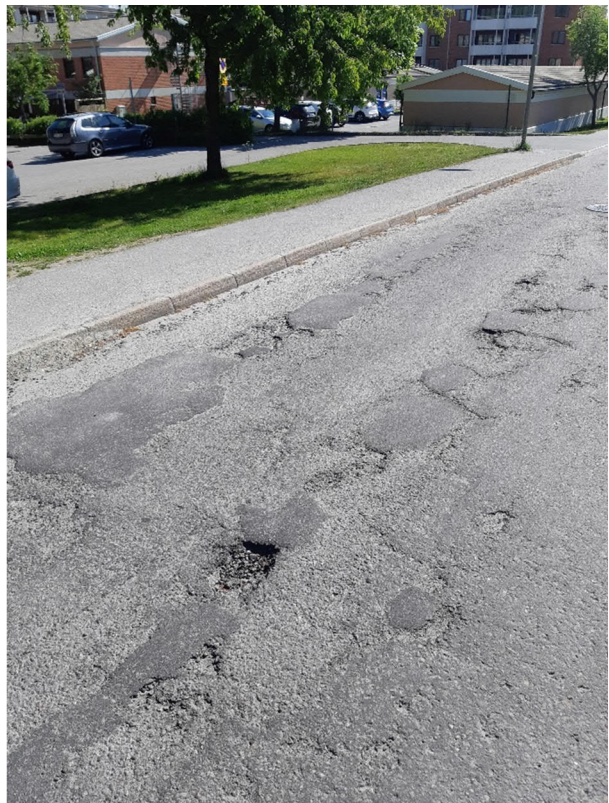
Figur 7: Skador vid dagvattenbrunn och skador på gator i kvarteren söder om Skattegårdsvägen.

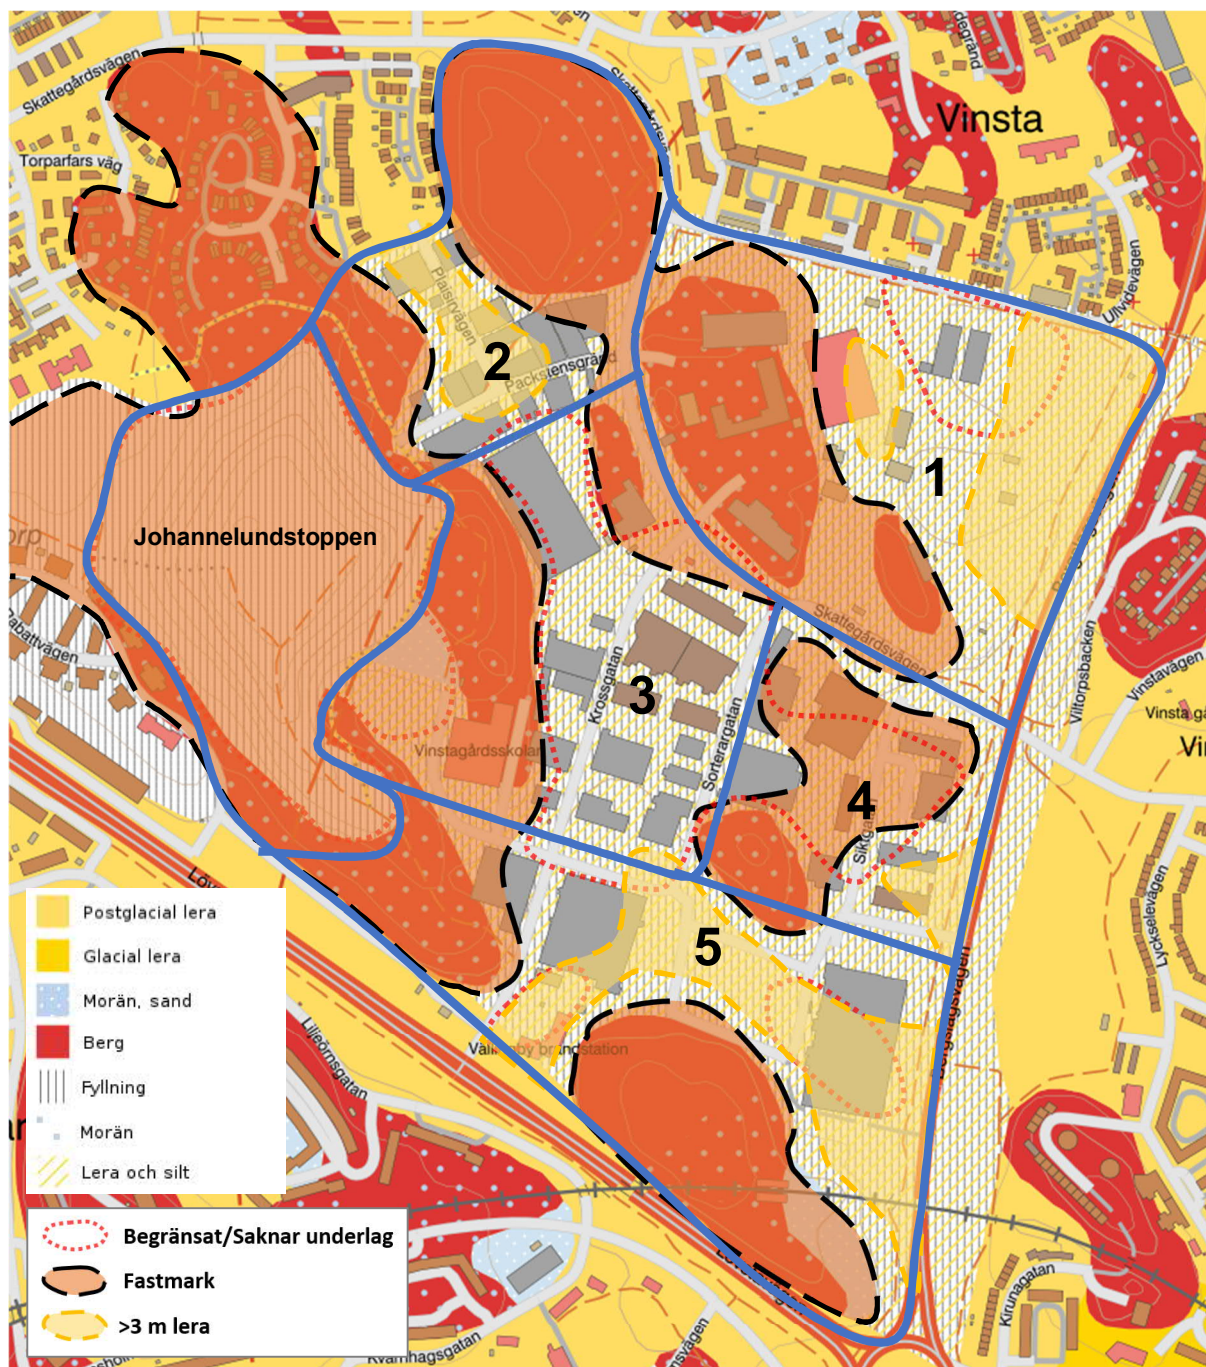
Figur 8: Uppskattning av områden med fastmark, områden med mer än 3 m lera samt områden där underlag har varit begränsat eller saknats.

Fastmark avser områden med berg, morän, friktionsjord och torrskorpelera. Detta är markförhållanden som generellt har goda förutsättningar för bebyggelse. I Figur 8 är områden med fastmark markerade.

Utanför områdena med fastmark antas områden med lös mark. Områden med lös mark avser lera. Det förekommer även fyllning på leran och jordlager med silt, gyttjelera och torv. Leran underlagras av morän.

I Figur 8 har områden med lera med en mäktighet på mer än 3 m uppskattats. Inom dessa områden kan geotekniska åtgärder bli aktuella vid bebyggelse inom dessa områden. Vid bebyggelse inom områden med begränsad mäktighet på leran, mindre än 3 m, kan åtgärderna skilja från områden med djupare lera. Val av åtgärd styrs av jordlagrens egenskaper och storleken på tillförd last dvs planerad byggnation. Åtgärderna gällande stabilitet- och sättningsproblematik beskrivs mer nedan.

I figur 8 visas de områden där mäktigheten på leran överstiger 3 m, i dessa områden anses risk för eventuella sättningar som störst. I område 1, 3 och 5 är mäktigheten på leran cirka 12–13 m.

I områden med lera med begränsad mäktighet, mindre än 3 m enligt figur 8, antas förutsättningarna för bebyggelse goda. Grundläggningen antas kunna ske med platta på mark eller plintar efter utgrävning av lös lera.

I områden med lera med en mäktighet på mer än 3 m enligt figur 8, antas pålning kunna bli aktuella som grundläggning av hus. Inom dessa områden kan även behov av markförstärkningsåtgärder finnas i form av tex. kc-pelare eller lättfyllning för anläggning av gator och ledningar.
