## Byggnad 15 och 16

Inventeringsdatum 2010-05-04

## Byggnad 21

## Byggnad 24

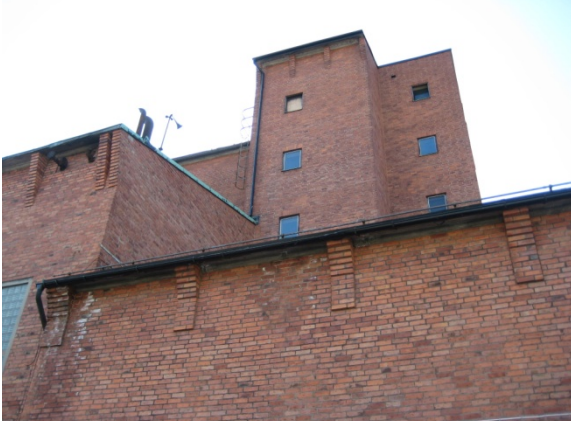
Norra fasaden	Papptak

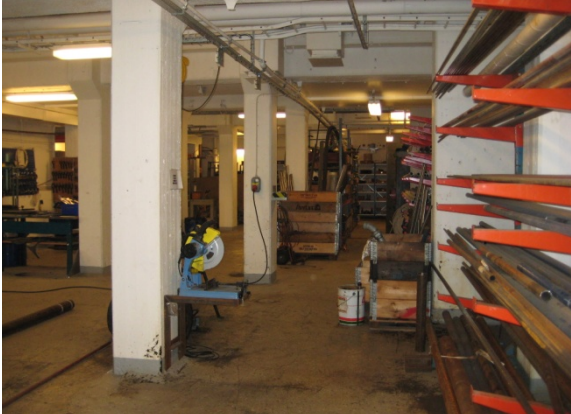
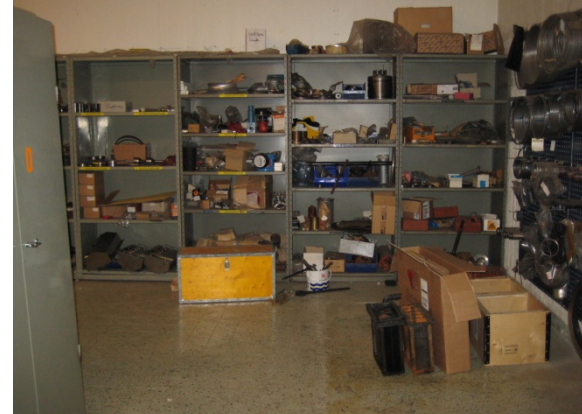
Verkstadsytor, markplan	Verkstadsytor, markplan

- Förorenade betongbjälklag (mindre oljespill i verkstadsytor) saneras genom fräsning och eventuell gjutning av ny betong ovanpå befintlig platta/bjälklag
- Förorenade delar av tegelväggar saneras/byts ut. Ev. måste tegelväggarna kapslas in med skyddande ytskikt för att minimera direktkontakt.
- Ångkraftverket rivs och i samband med detta bör ytor som inte är tillgängliga idag kontrolleras m a p föroreningar. Stor risk för ökad spridning vid själva rivningen.
- Transportband/rum högst upp i byggnaden, sotkammarna i källaren, bör rengöras och sotet avlägsnas som avfall.

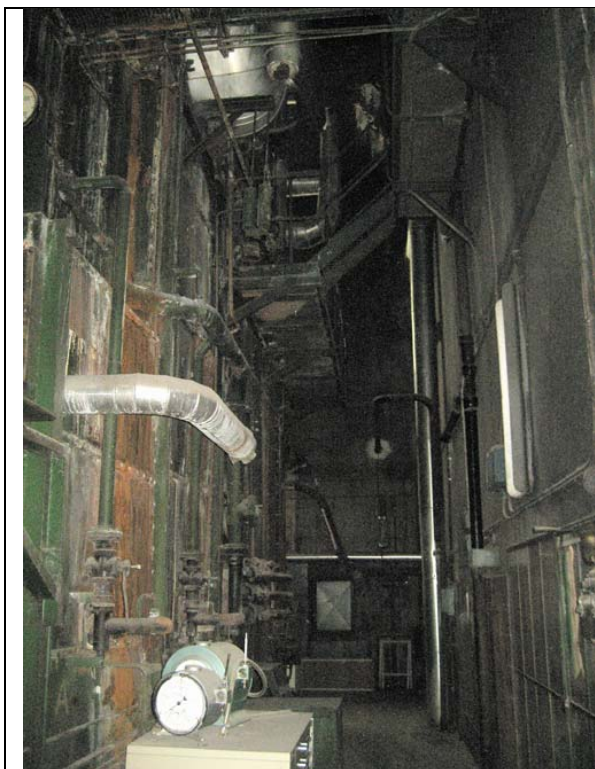
Ångkraftverk

Byggnadsdel	Åtgärdsbehov
Golvtytor	Inga synliga föroreningar.
Väggar	Inga synliga föroreningar.
Installationer	Ångkraftverk med tillhörande installationer bör rivas. Miljökontroll av dessa installationer har endast genomförts visuellt.
Källare	Sotkammare finns, som bör tömmas/rivas.

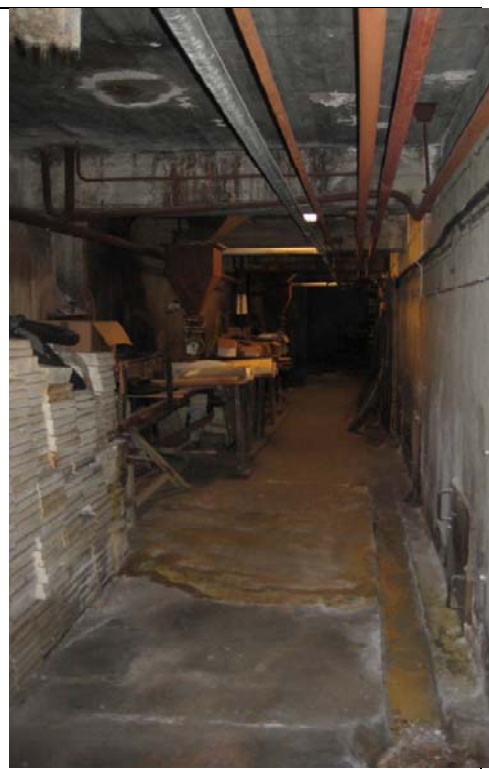
Sotkammare i källaren

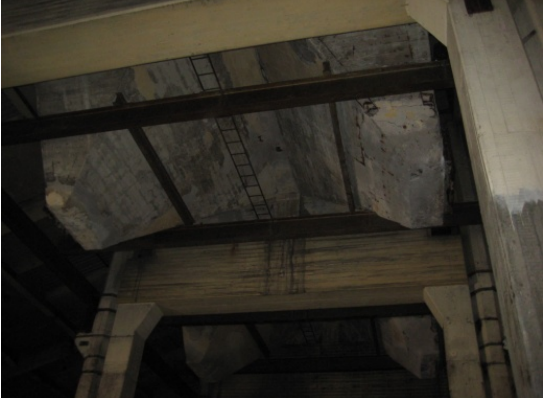
Taket utgörs av betongbalkar och betongplattor. Taktäckning av korrugerad plåt alt papp. Kolfickor av platsgjuten betong, betongen är vittrad.

Betongkonstruktion i tak för tappning av kol	Lagerdel, asfalterat golv

- Invändig puts avlägsnas.
- Tömning av kolrester i kolfickor i taket invändigt.
- Skadade tegelväggar byts ut/renoveras. Ev. måste tegelväggarna kapslas in med skyddande färg eller primer för att minimera direktkontakt.
- Kontroll av fd koksgång under byggnaden.
- Markområden i källarutrymmen schaktas ur och återfylls eventuellt.

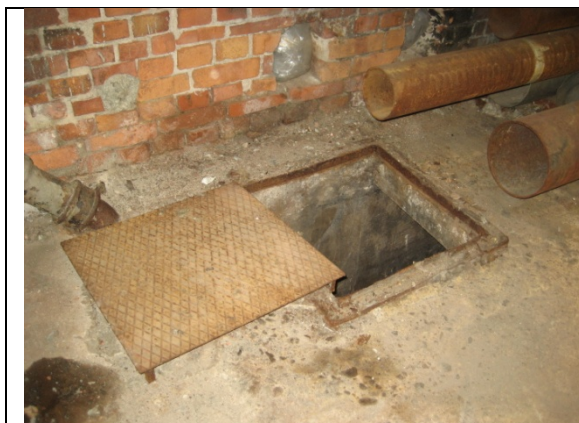
Byggnadsdel	Åtgärdsbehov
Golvtytor	Fräsning av betonggolv, borttagning av mindre oljefläckar
Väggar	Sanering av förorenade ytor (tegelväggar)
Installationer	Demontering av fjärrvärmeanläggning (pumpar etc). Moderna system.
Mark under byggnad	Vid södra sidan av byggnad 25 finns tjärfack (under byggnaden). Oklart hur pass åtgärdade dessa är. Ytterligare kontroll, eller inkapsling behövs. Kraftig tjärdoft förekommer i tjärfacket inomhus.

Tjärfack, sydvästra hörnet byggnad 25

- Skadade tegelväggar byts ut/renoveras. Ev. måste tegelväggarna kapslas in med skyddande färg eller primer för att minimera direktkontakt.
- Golvytor (betong) fräses av och ny betong gjuts ovanpå befintlig platta/bjälklag.
- Kontroll och stängning av tjärfack/tjärutrymmen under del av byggnaden.

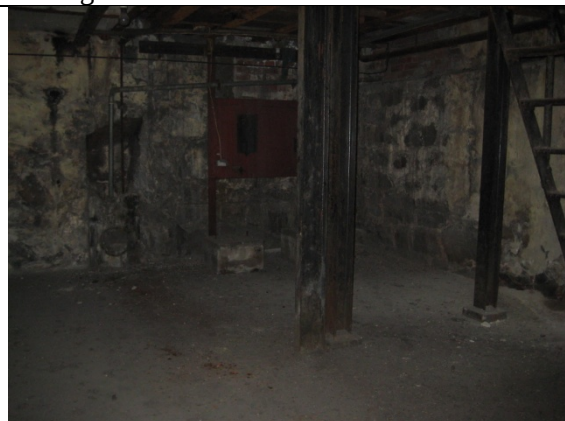
Byggnaden är delvis förorenad. Föroreningarna utgörs av framförallt olja, sot och tjära med koppling till oljegasverket.

Utgrävd källare, förorenad

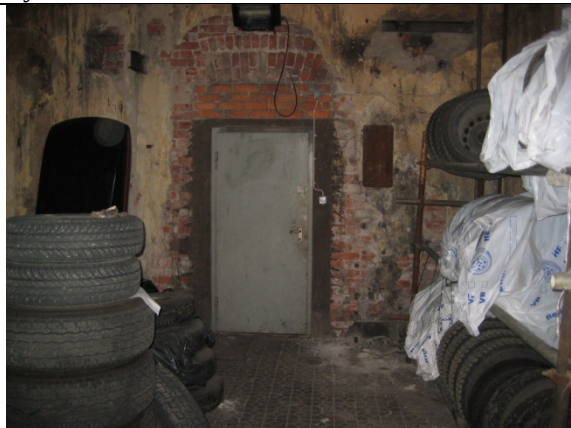
Förvaringsrum, i källaren, förorenat

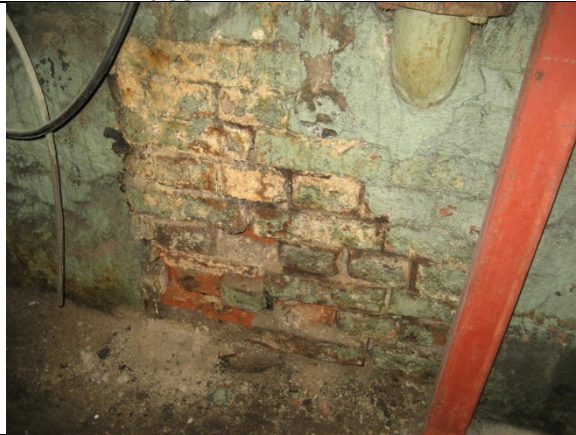
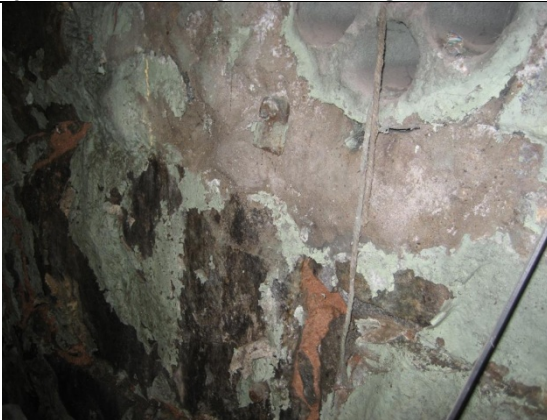
<p>Förorenat material (tjära)</p>	<p>Förorenat material (tjära)</p>
