Pilallén på Årstafältet etapp 4B

- Naturvärdesbedömning
- Riskbedömning
- Utredning av det generella biotopskyddet

Version/datum: 2019-12-11

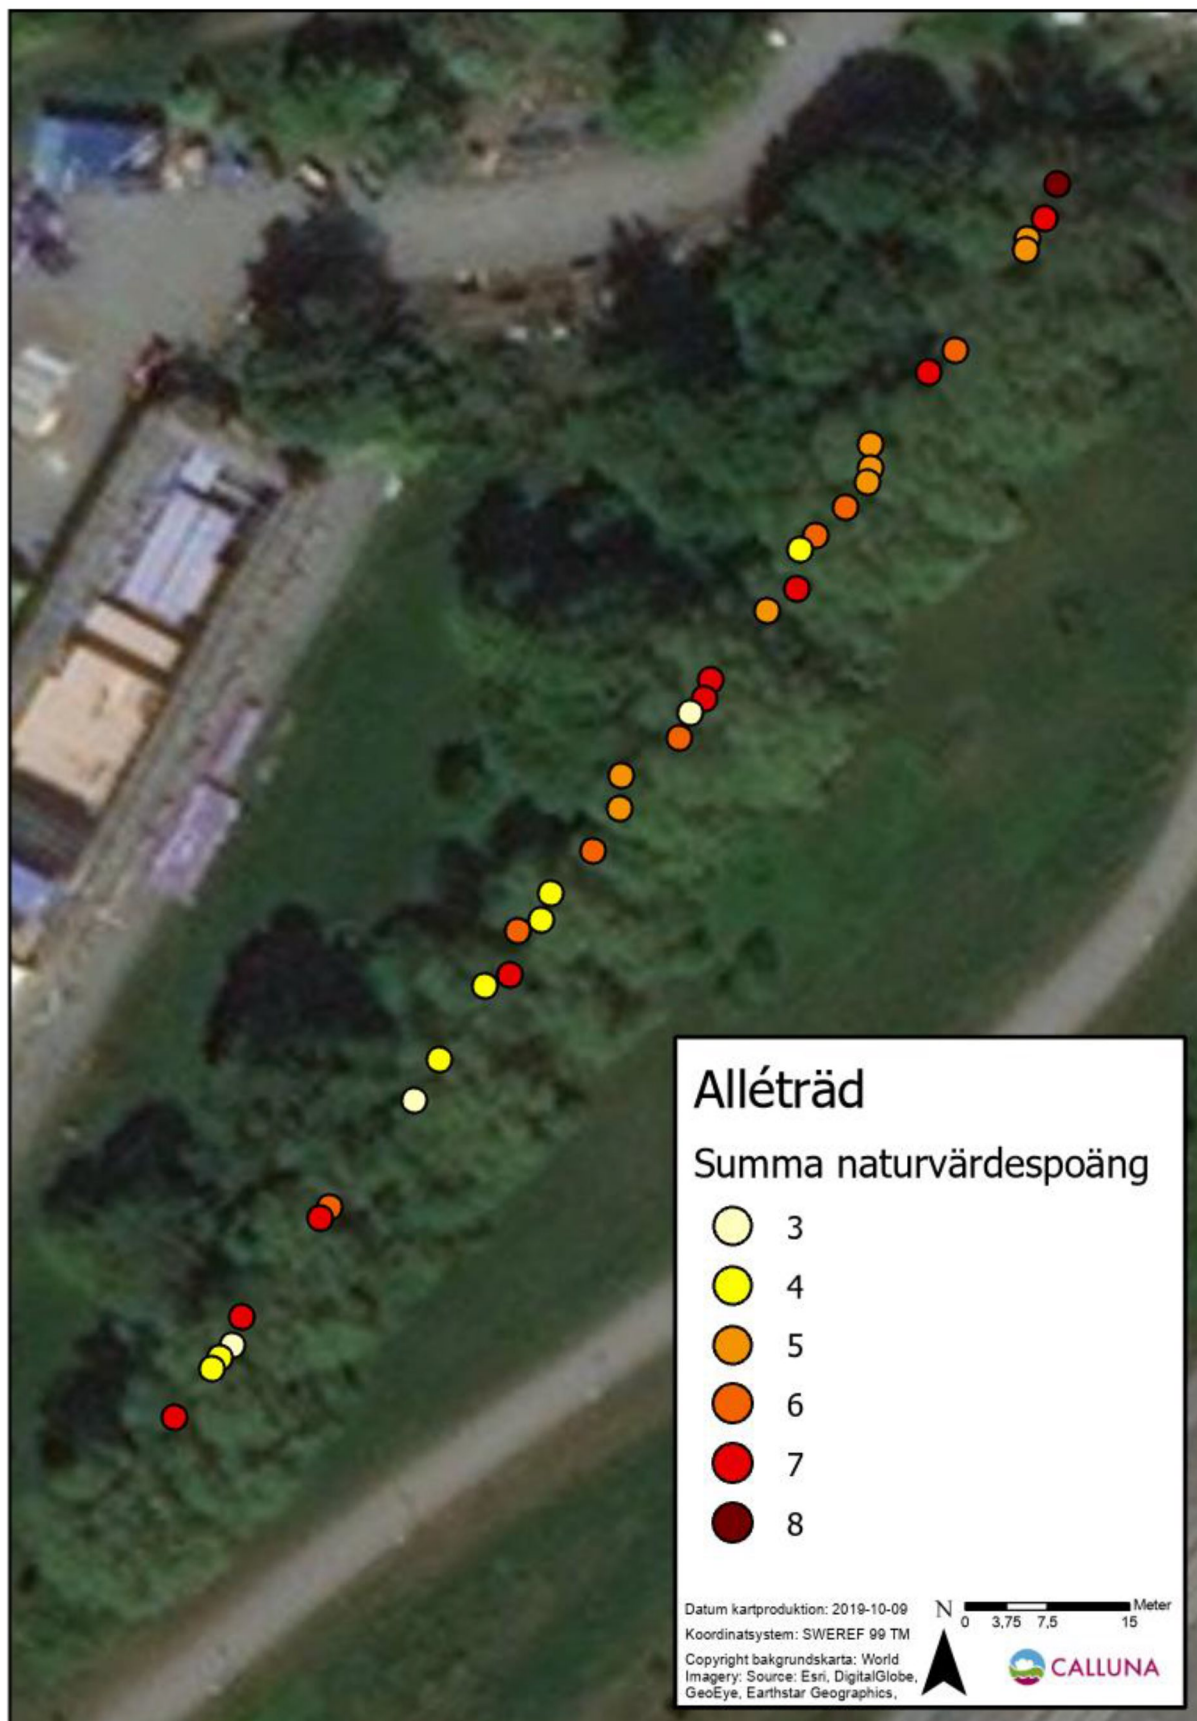
Figur 5. Naturvärdesbedömning av alléträden.

Resultaten av alléns naturvärdesbedömning presenteras nedan i figur 5 samt i tabellform i bilaga 2. Träd med höga naturvärdespoäng förekommer spritt i hela allén, men i snitt finns fler värdefulla träd i alléns norra del. Det mest värdefulla trädet finns allra längst i norr.

Trädens poäng varierar mellan 3 och 8. Metoden fungerar bäst för att göra inbördes jämförelser mellan träd som inventerats samtidigt. Det är svårt att säga generellt exakt hur många poäng som utgör högt naturvärde. Men baserat på erfarenhet av många liknande inmätningar, bedömer vi att allén över lag har höga naturvärden. Poängen är dessutom underskattade för flera träd. Insektsinventeringen 2012 är egentligen en tillförlitlig källa för flera naturvårdsarter som ska ge poäng i bedömningen, men vi har inte kunnat knyta resultaten från 2012 till exakta träd, och vi har därför inte inkluderat dessa arter i poängsättningen.
