S:t Eriks markutveckling, Stockholms stad

Översiktlig tillståndsbedömning av byggnadsverk

Kv. Gjutmästaren 6 och 9

Datum: 2021-02-19

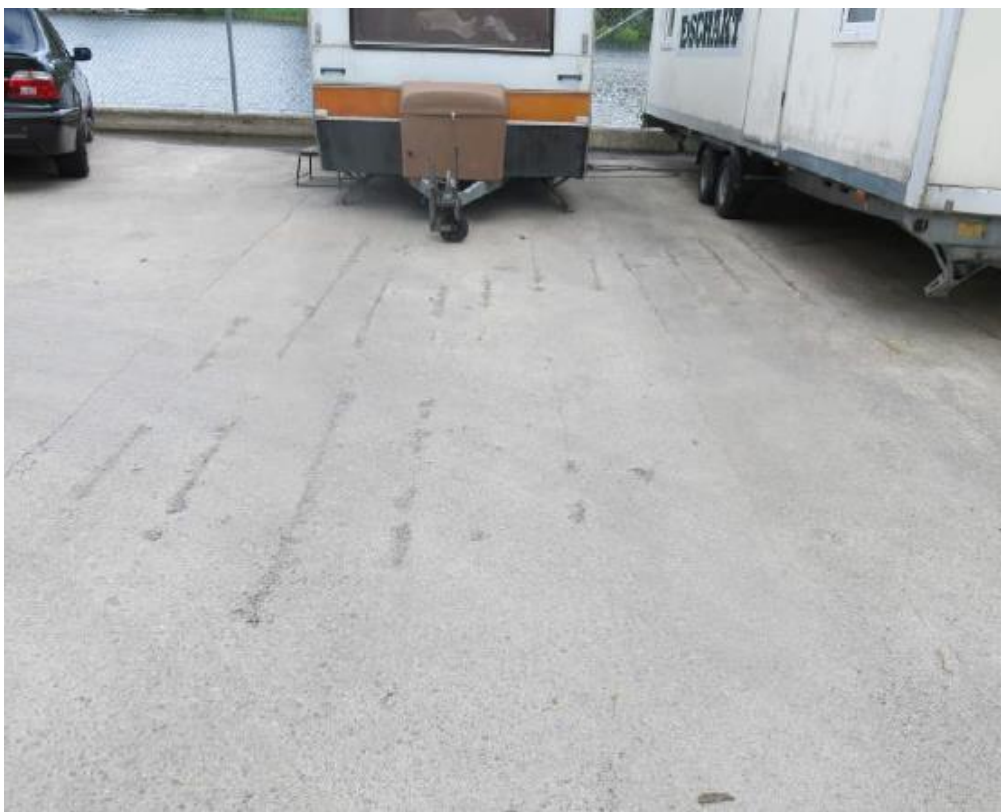
Figur 2: Sprickor i kajplanet.

Kajplanet uppvisar sprickor som vittnar om armeringskorrosion i påggjutningens överkantsarmering. Armeringen i påggjutningens underkant, om sådan existerar, kan även ha korroderat, vilket då skadat vidhäftning mellan TT-kassetter och påggjutning. Vatten har sannolikt orsakat frostsprängning i övergångszonen mellan TT-kassetter och påggjutning som ytterligare skadat vidhäftning till den grad att samverkan dem emellan är tveksam. Vidhäftningsbristen är mest kritiskt för den konsolande delen ut mot vattnet. Det ses som sannolikt att klorider tagit sig ned i sprickor och därmed bidragit till de omfattande skadorna på TT-kassetterna.

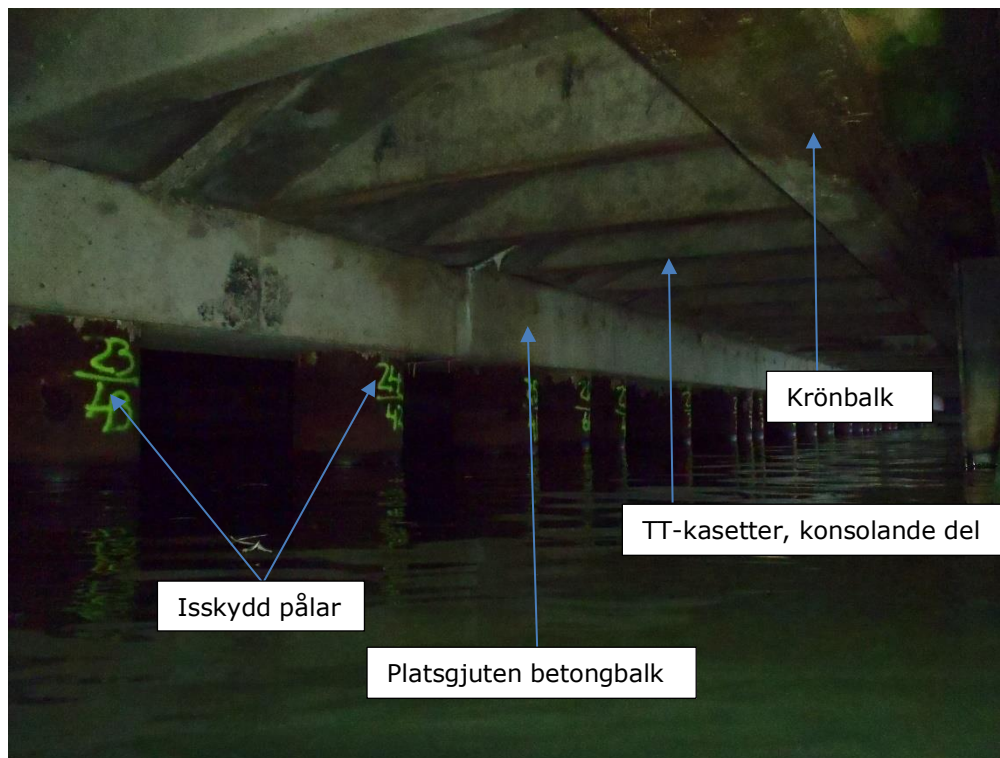
Figur 3: Undersida kajkonstruktion.

Dykinspektionen visar på omfattande skador på undersidan av kajen, se Bilaga 1. Kraftiga skador på enskilda Isskydd/upplag. Stora sprickor på huvudbärverk, dels på mellan pålar bärande betongbalkar samt på TT-kassetter, vilka även drabbats av korrosion på spännarmeringslinor. Utan åtgärder kommer skadorna att bli värre på sikt med risk för betydande bärighetsnedsättning.

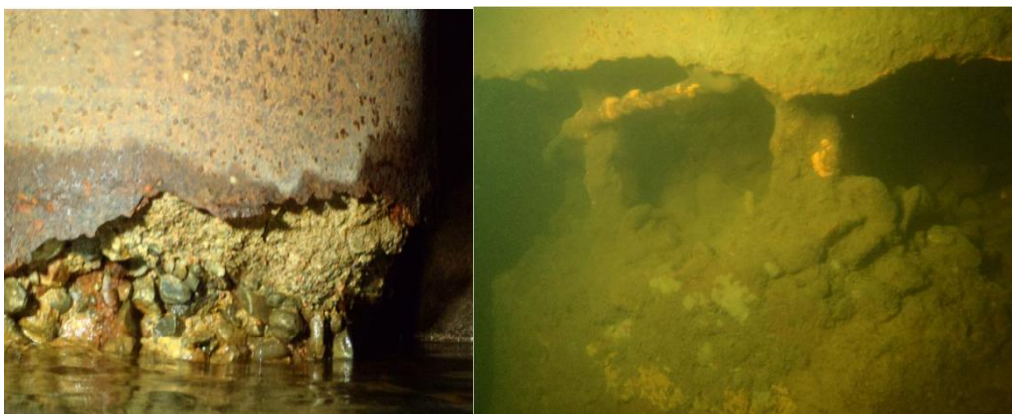
Isskydd och tillika upplag för de platsgjutna betongbalkarna är av mycket varierat skick, där de mest skadade förlorat en stor del av sin funktion, se Figur 5. Då de är direkt lastbärande skulle en förlorad bärighet kunna resultera i sättningar och i allra värsta fall delkollaps av kajkonstruktionen.

Figur 5: Foton på isskydd/upplag.

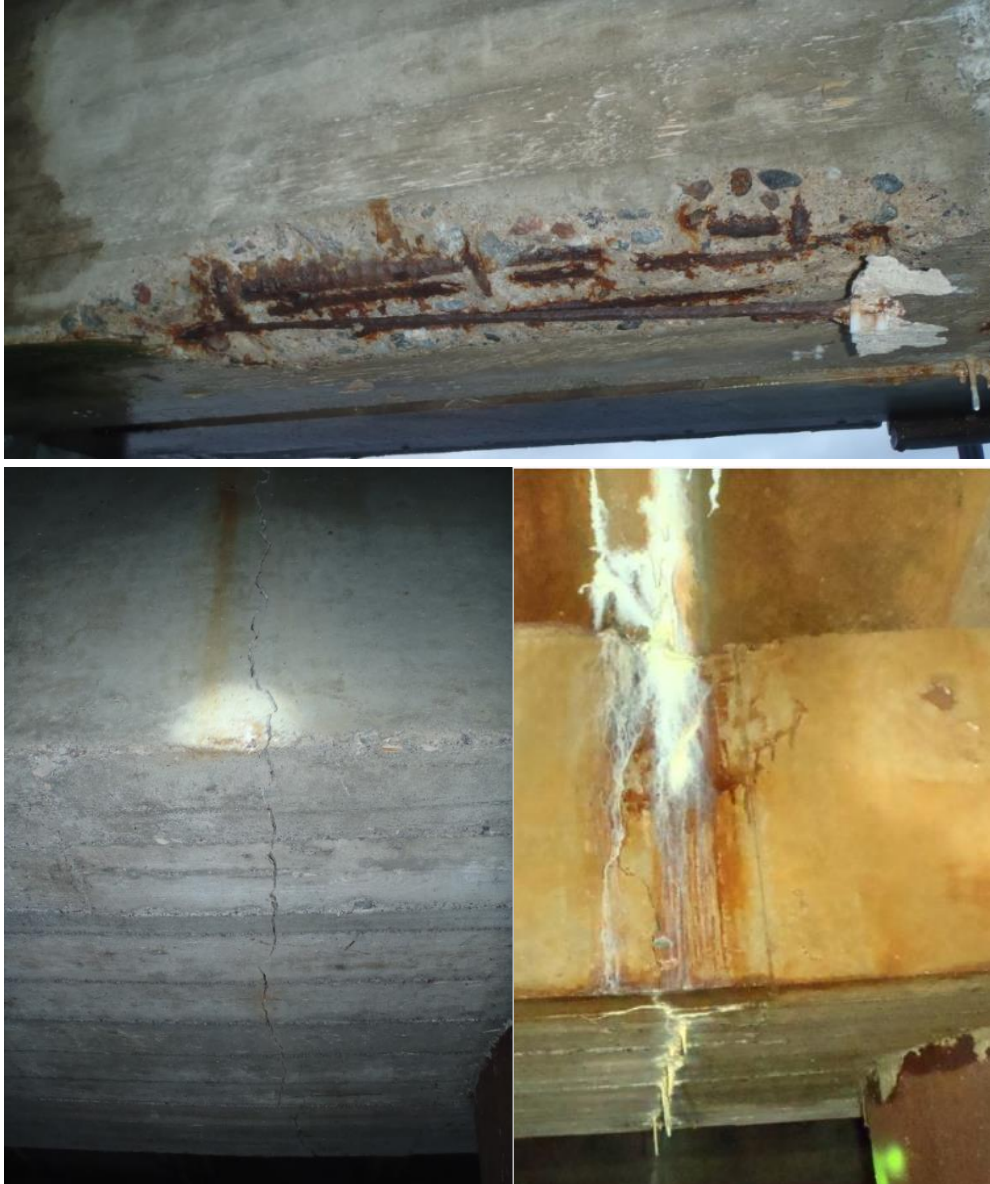
Betongbalkarna som vilar på pålarnas isskydd visar upp en stor mängd genomgående dragsprickor och ett mindre antal spjälkningar. Tillståndet är i nuläget inte så allvarligt att åtgärder behöver vidtas omedelbart men balkarna bör repareras inom en snar framtid för att skicket inte ska förvärras.

Figur 6: Foton på platsgjutna betongbalkar.

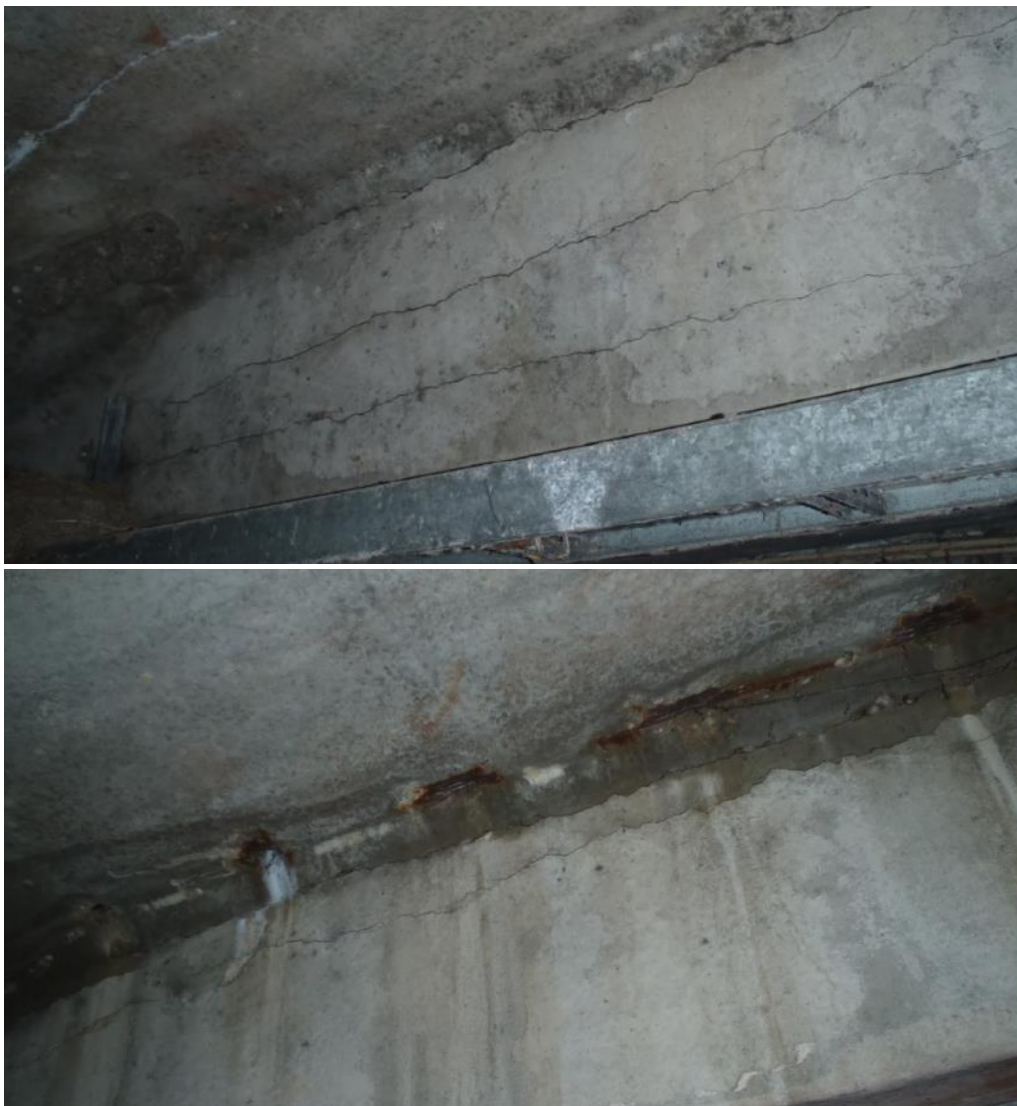
Genom sprickorna och andra läckvägar som otäta fogar har sannolikt klorider förts vidare ned till TT-kassetterna som också visar omfattande skador. En stor mängd grova sprickor har upptäckts, likaså en stor mängd spjälkningar och korroderade armeringsjärn samt spännarmeringslinor.

Figur 7: Foton på sprickor och spännlinor i TT-kassetter.

Tillståndet på TT-kassetterna är allvarligt och i många fall mycket svårt, om inte omöjligt att reparera. Det har upptäckts sprickor i spännlinornas förankringszoner vilket är mycket begränsande för kassetternas tvärkraftsförmåga som kan leda till ett sprött brott. Dessa skador tillsammans med den förmodade vidhäftningsförlusten samt korroderade armeringen i kajplanets påggjutning föranleder en rekommendation att lasten på kajen begränsas till endast personbilar med en bruttovikt på maximalt 3,5 ton.

- Utbyte av TT-kassetter och dess pågjutning
- Applicering av tätskikt och skyddsbeläggning
- Betongreparationer med sprutbetong av spjälkade och bomma partier av huvudbärverk.
- Injektering av sprickor med sprickbredd större än 0,5mm.

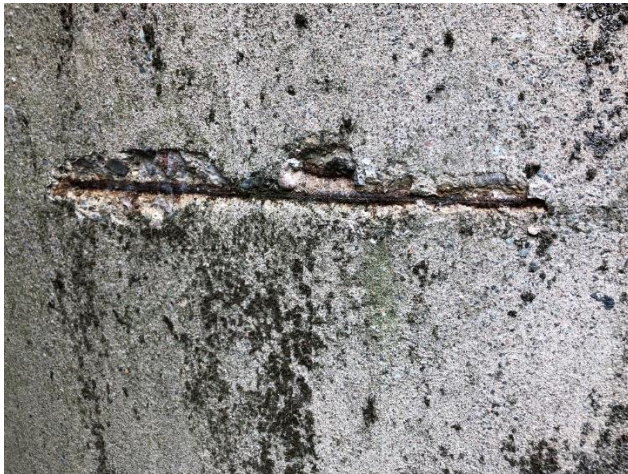
Utsida silos är generellt i gott skick visuellt. Det är inte några nämnvärda sprickor och det syns inga ytliga tecken på generell armeringskorrosion. Lokalt finns armering som korroderat. Detta påverkar dock inte silons bärighet i sin helhet. Se nedanstående bild.

Figur 12: Ytligt placerad armering som korroderat.

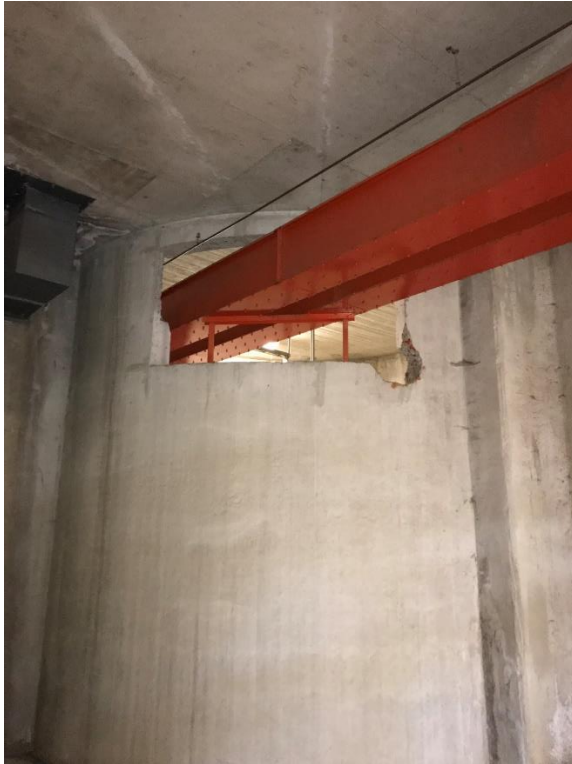
Ombyggnation inklusive tidigare rivning i stommen sågs. Översågning vid tidigare håltagningar syntes och detta skapar ett större ingrepp i stommen än vad håltagningen i sig var avsedd. Varken ritningar eller beräkningar för dessa håltagningar kunde hittas vid sökning i arkivet

Figur 13: Håltagning i stomme vid tidigare ombyggnation.

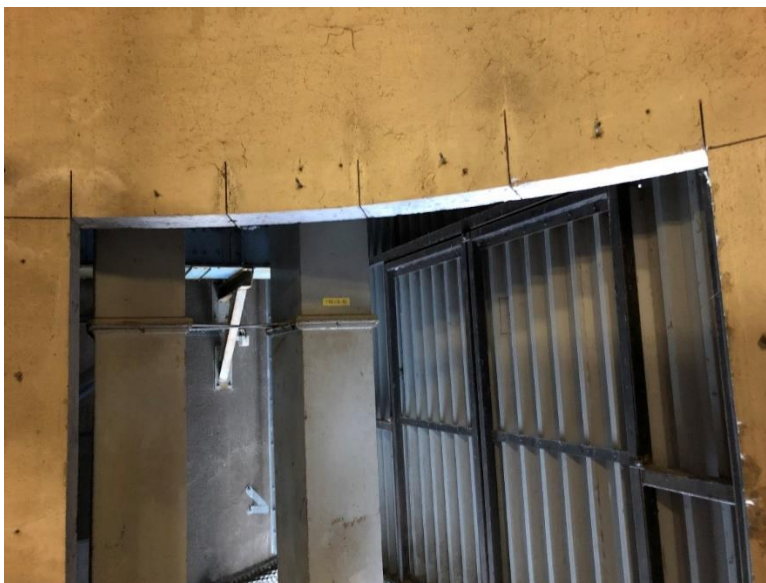
Figur 14: Översågning vid håltagningar.

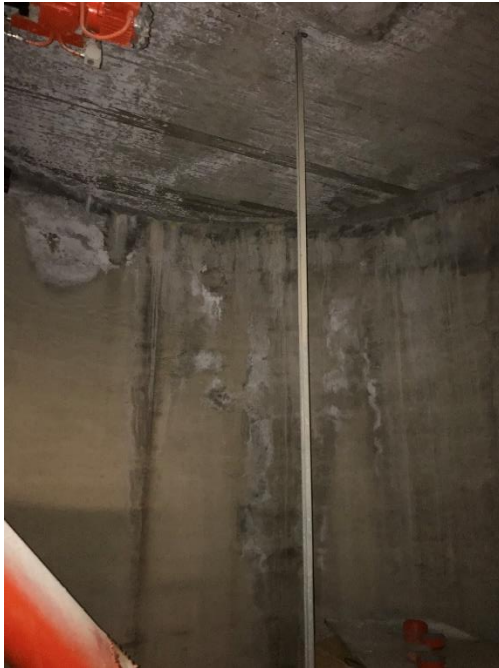
Då den äldre takpappen överskridit sin livslängd har större vattengenomträngningar i gjutskarvar påvisats. De vita utfällningarna på nedanstående bilder är kalkutfällning orsakade av vattengenomträngning.

Figur 15: Vattengenomträngningar takbjälklag.

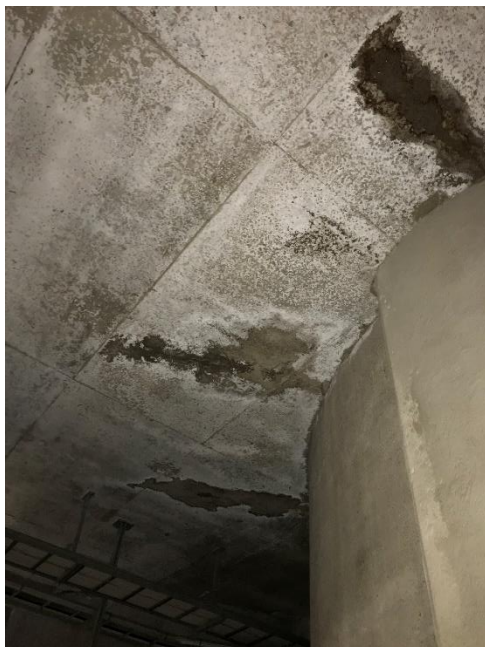
Figur 16: Vattengenomträngningar takbjälklag.

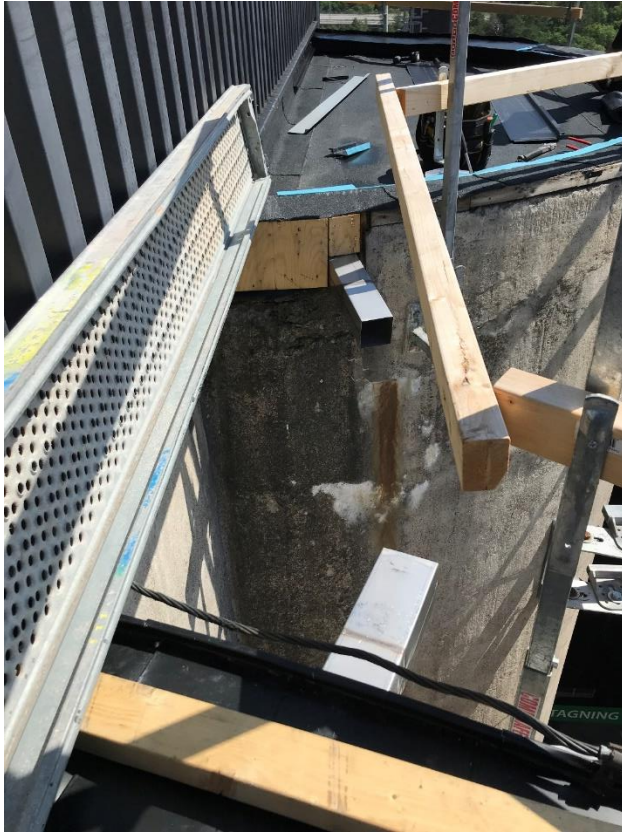
Vid besiktning skedde montage av ny takpapp samt inklädnad av sargkrön. Vid diskussion med montörer så beskrev de betongen som väldigt porös och svår att fästa i.

Figur 17: Sargkrön på tak.

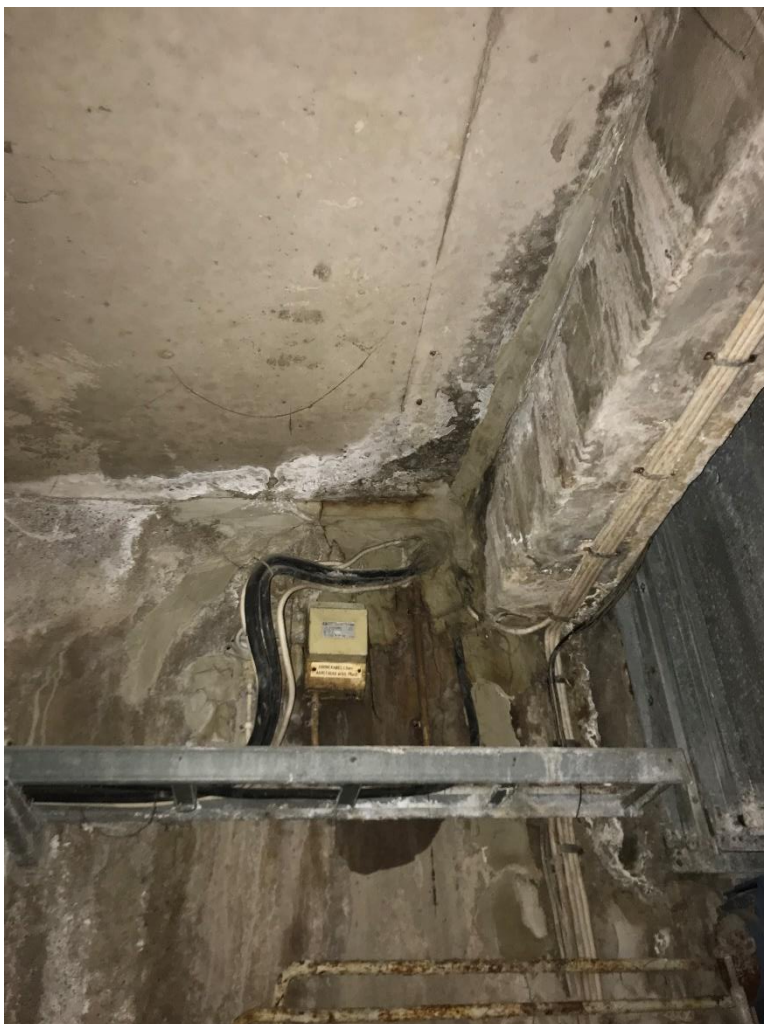
Vid inspektion kunde flertalet vattengenomträngningar ses i stommen invändigt. Kalkutfällningar från betongen syns som vita fläckar.

Figur 21: Vattengenomträngningar och kalkutfällning.

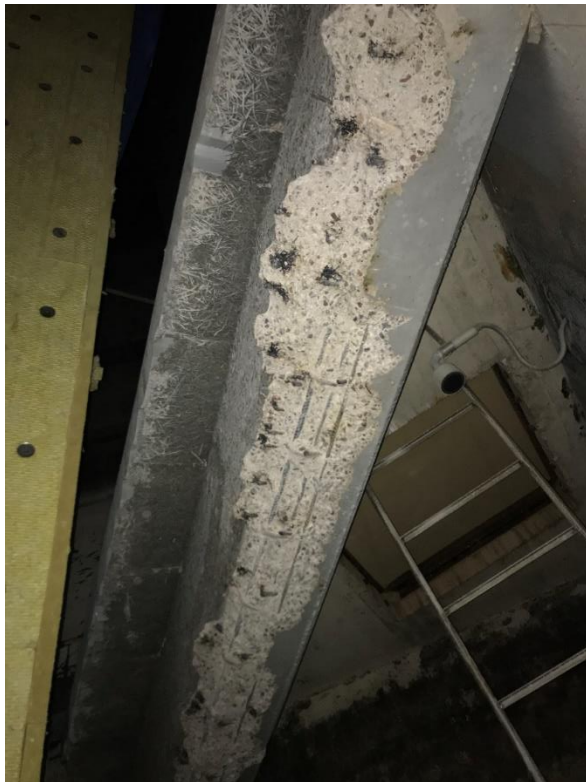
En betongbalk där armeringen är exponerad i underkant hittades och denna skada på betongbalken behöver åtgärdas.

Figur 22: Betongbalk med skada i underkant balk så att armering är synlig.

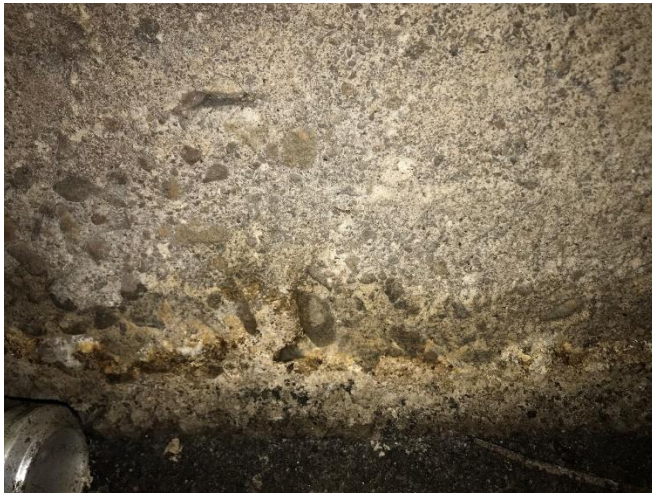
Urlakning av betongen där den blivit porös påvisades i bottenplan. Figur 20 är tagen i nederkant av en bärande betongvägg inomhus. Orsak till urlakning vid denna punkt okänd. Möjlig åtgärd är att lokalt vattenbila bort skadad betong och ersätta med ny betong.

Figur 23: Porös betong på grund av urlakning.

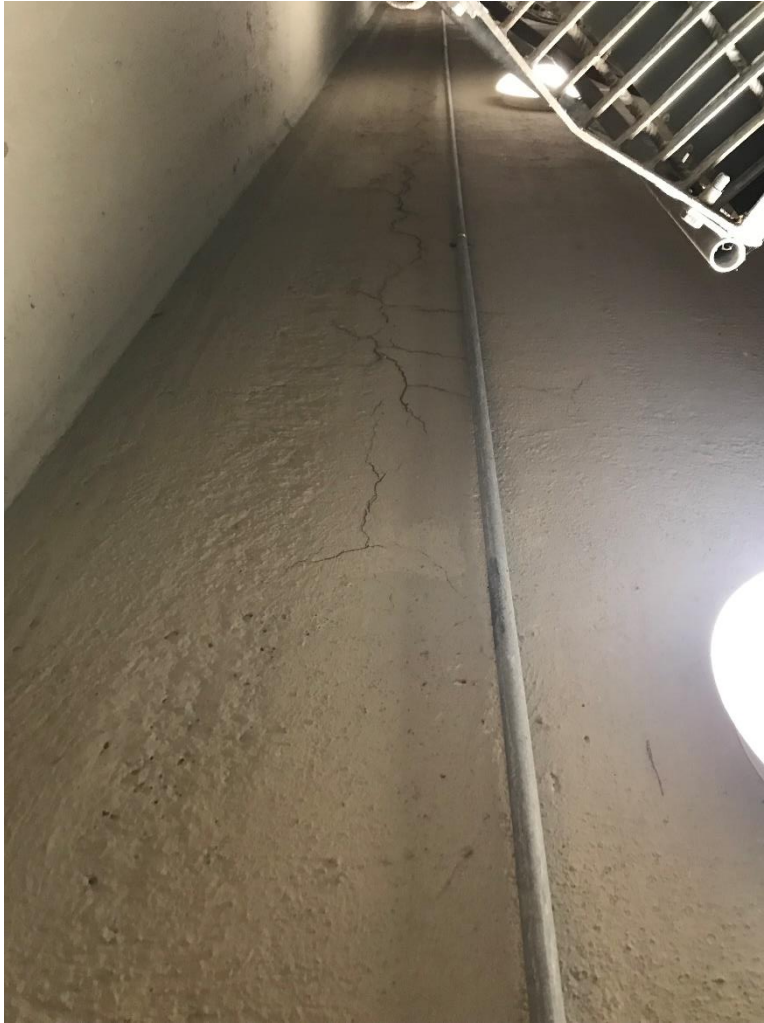
Längsgående spricka i trapphus hittades. Kanske uppkommit på grund av tvång vid gjutning/härdning av betongväggarna. En del sprickor förekom på olika platser i byggnaden.

Figur 24: Längsgående spricka i trapphus.

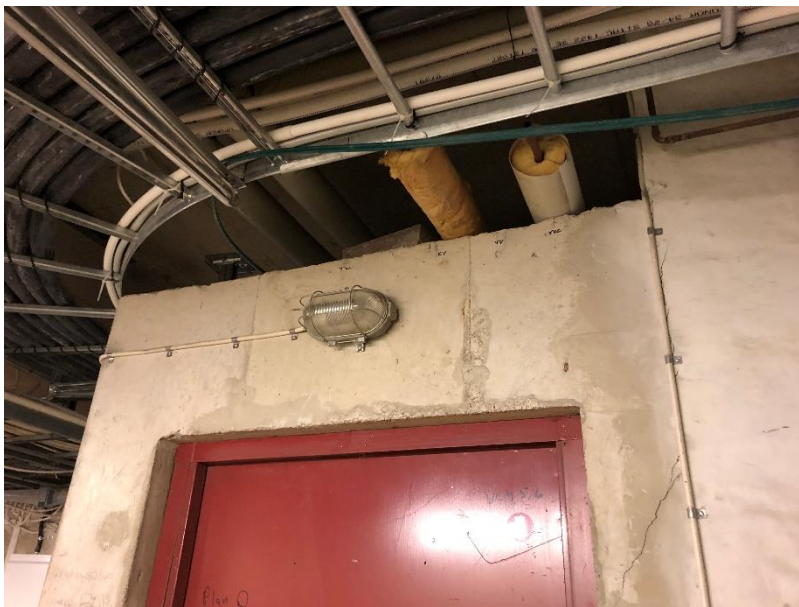
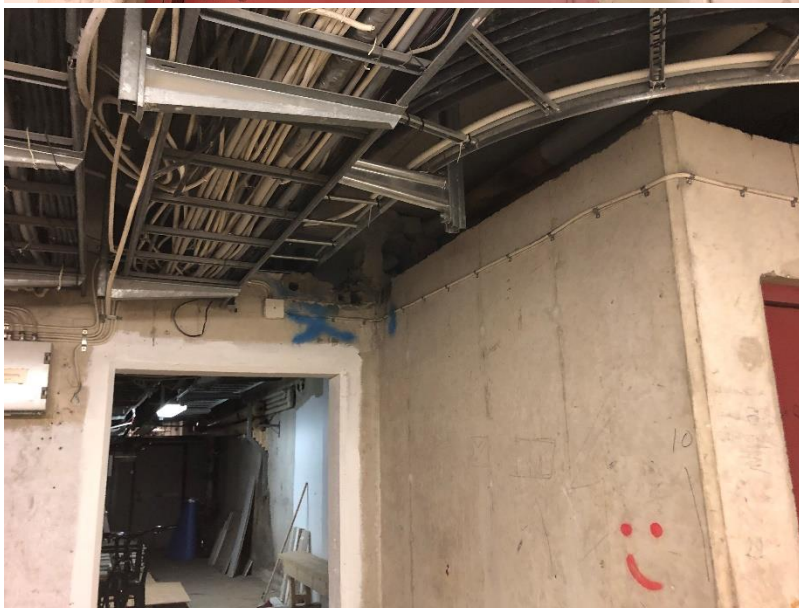
Kapning av betongväggshörn mot ovanliggande betongbjälklag hittades. Detta är normalt sett inte en ok sågning av en bärande stomme. Bör utredas vid eventuell ombyggnation.

Figur 25: Kapning överkant betongväggshörn.

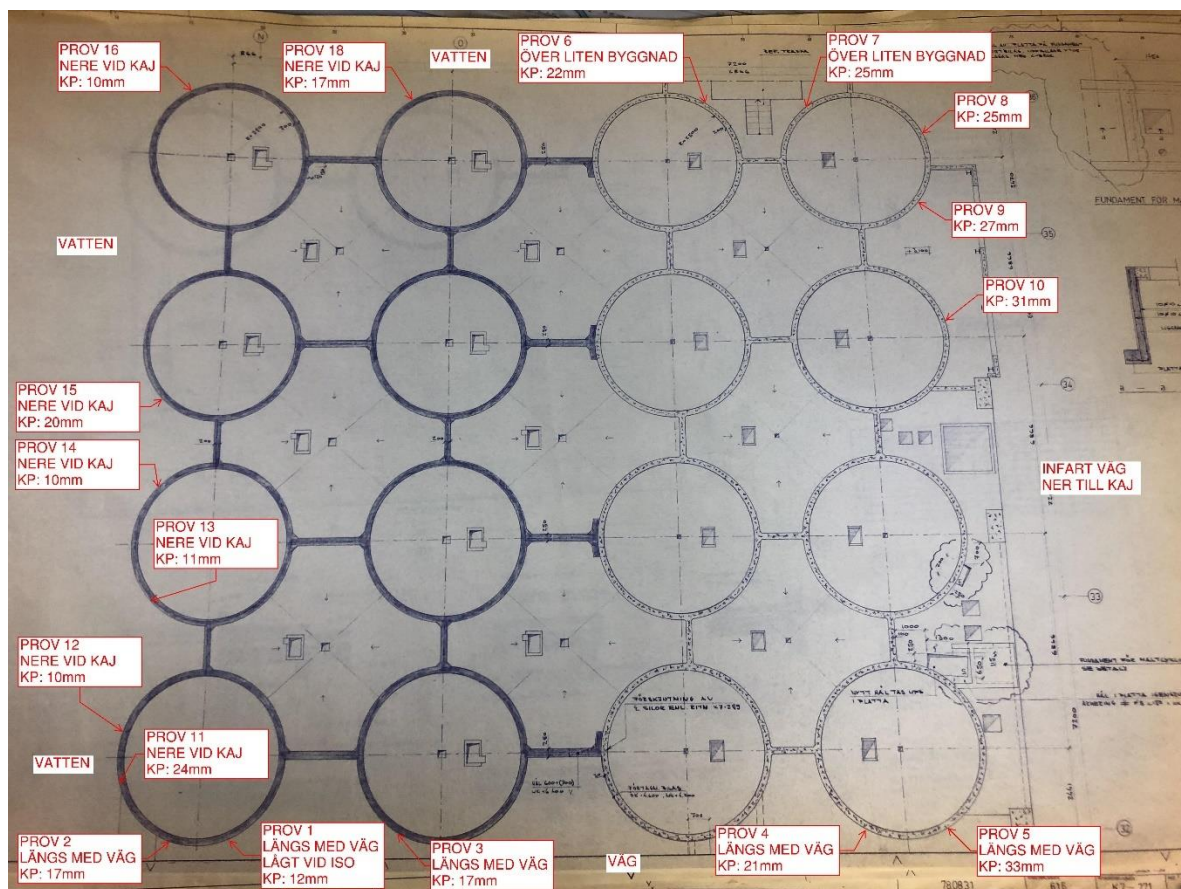
Figur 31: Läge för karbonatiseringsprover samt resultat.

Byggnadsdel	Karbonatiseringsdjup [mm]	Täckande betongskikt [mm]	Armerings-Korrosion (år)
Silovägg 1968 utomhus	20-35	35	2021
Silovägg 1974 utomhus	10-25	35	2035-2040

Det finns troligen idag en påbörjad armeringskorrosion på delar av silos som tillhör den äldsta delarna. Detta behöver hanteras med en försegling av utsida silosväggar inom snar framtid för att förlänga livslängden av byggnaden.

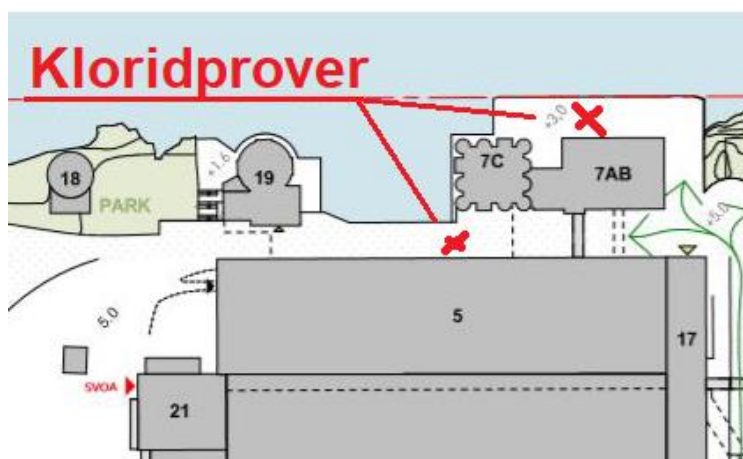
Figur 32: Läge för kloridprover, ÖK påggjutning.

Märkning	Kloriddjup (mm)	Kloridjoner/cement (vikt-%)	Cementhalt (vikt-%)	Resultat
Kajen	0-30	0,92	18,0	Korrosion
	30-60	0,67	15,4	Gränsfall
Vägen	0-30	1,62	20,0	Korrosion
	30-60	1,25	18,2	Korrosion

Resultaten från kloridprovtagningen visar på höga halter av klorider på kajen och i synnerhet på vägen. Om armeringsjärnen i överkant av betongplattorna inte redan har påbörjat en korrosionsreaktion, är det nog endast en tidsfråga innan de gör det. Beaktat hur skadat de bärande delarna av kajen är ses det som troligt att klorider på sina håll letat sig igenom sprickor i kajplanet och bidragit till skadorna. En ytterligare farhåga som växer - beaktat de än högre kloridhalterna på vägen mellan byggnader 7C och 19 - är att dess bärande delar inte var inspekterbara för dykarna och kan vara i än sämre skick än kajen.
