Rotkartering MagnoliaTomten Sköndal

2016-03-30 – 03-31

Syftet med rotkarteringen var att undersöka utbredningen och omfattningen av rötter hos åtta träd. Målsättningen av resultaten från rotkarteringen var att bedöma huruvida träden kan sparas på platsen eller flyttas och vilka skyddsåtgärder som skulle krävas för behålla träden.

VIÖS AB

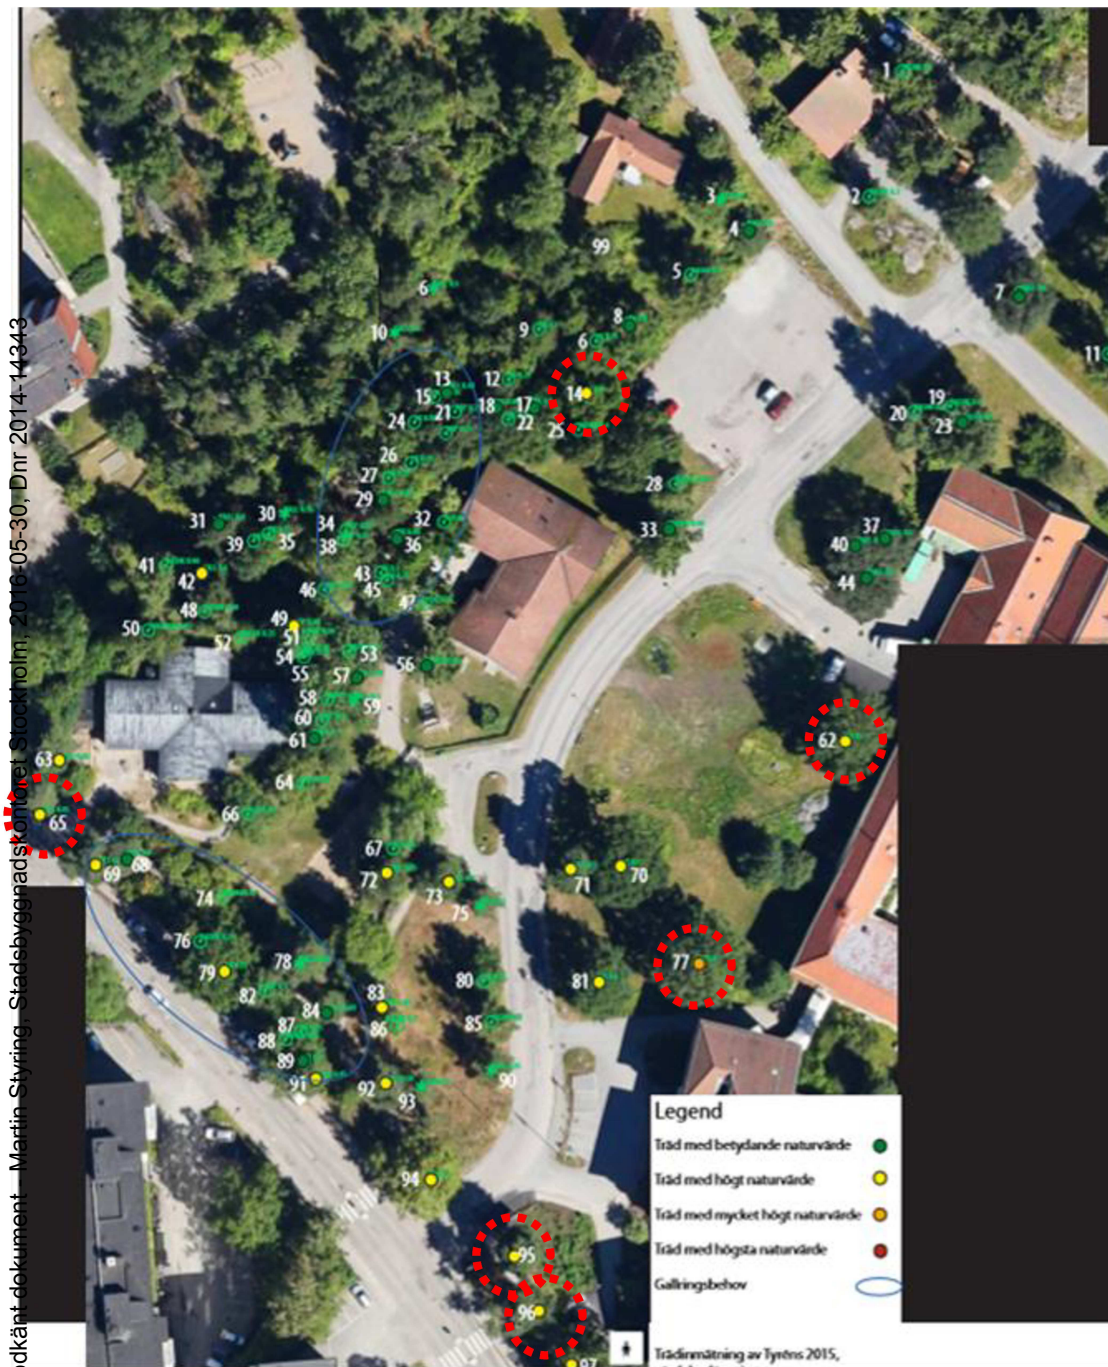
Rotkarteringen har utförts hos de träd som är markerade med röda ringar.

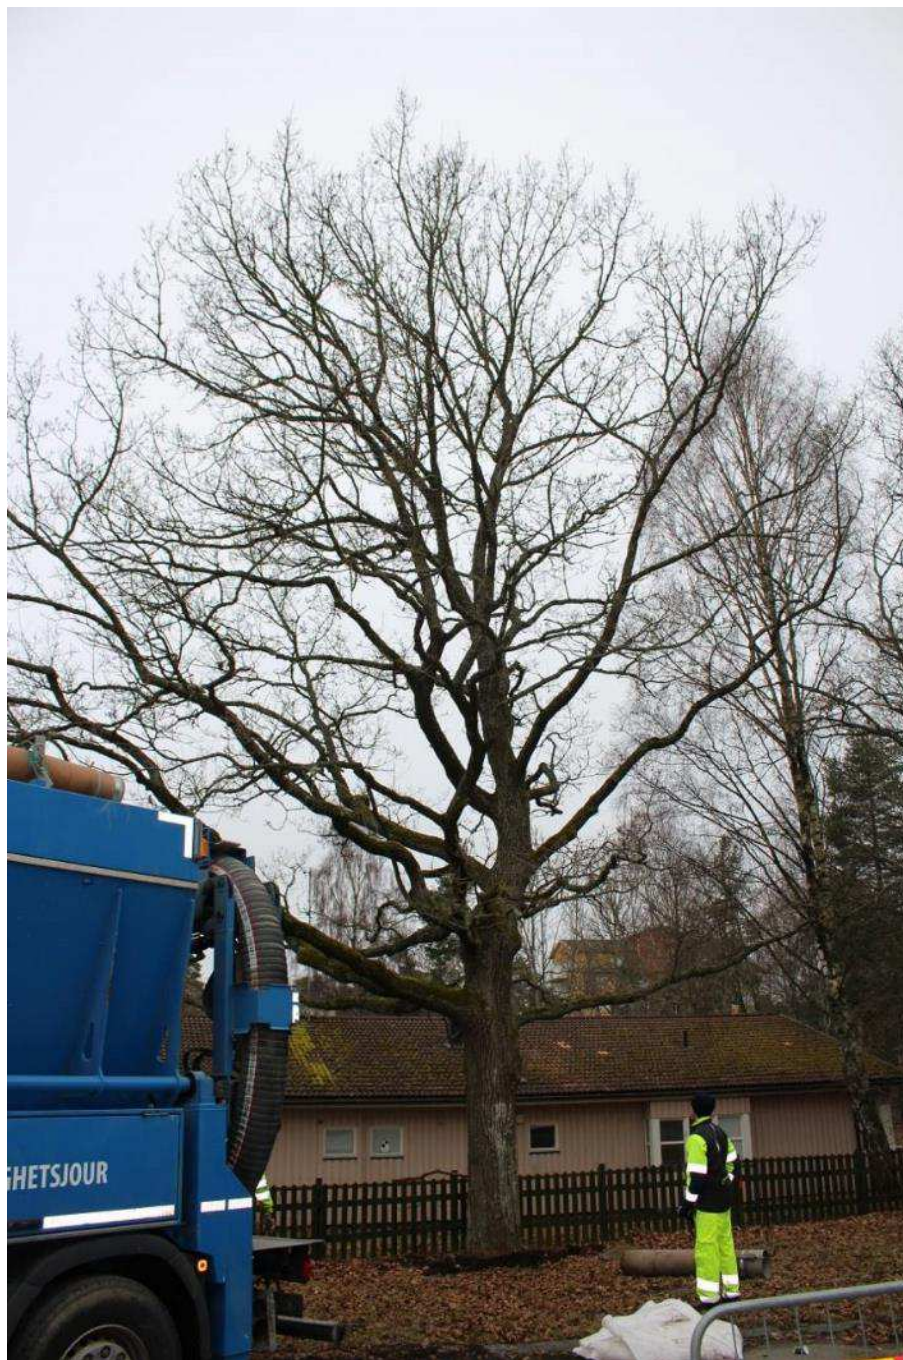
Träd 14

Vakuumschakt utföres intill stammen av trädet.

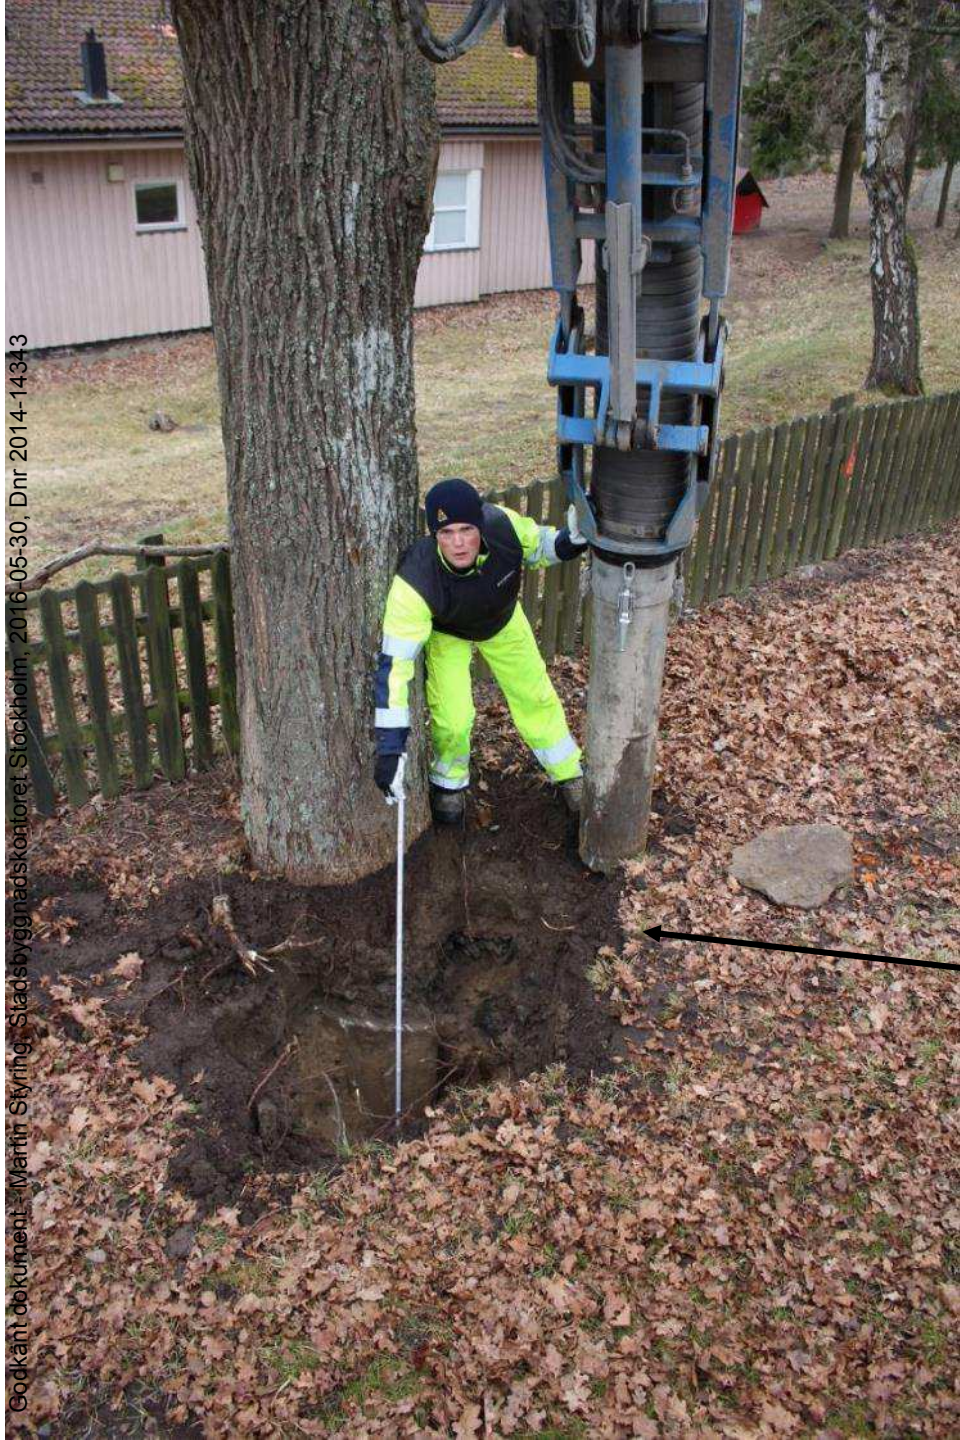
Träd 14

Vakuumschakten intill stammen visade att marken är kraftigt uppfyllt runt stammen. Med den anledningen så utfördes inga mer provgropar vid trädet.

Utvärderingen från rotkarteringen vid träd 14 visar att det inte finns förutsättningar till att kunna flytta trädet. Marken närmast trädet är uppfyllt med ca 1 meter och de grova rötterna ligger på ett djup av 170 cm eller och djupare. Den kraftiga uppfyllanden har gjort att rotutvecklingen försvagats hos de ursprungliga rötterna som blivit uppfyllda. Vid en granskning av trädkronan kan konstateras att skotttillväxten har avtagit de senaste åren och att det är en mindre mängd finare grenar än normalt hos en ek i den åldern. Detta är ett direkt resultat av markhöjningen kring trädet.

Konklusionen från observationen av provgrävningen vid träd 14 är att eken inte kan bevaras genom att den flyttas. Den kraftiga uppfyllanden kring trädet gör att blir svårt att kunna ta fram en rotklump då ursprungligt rotsystem ligger så pass djupt ner från befintlig marknivå. Dessutom är trädets vitalitet försämrade också på grund av markhöjningen vilket gör att trädet har sämre motståndskraft för att klara större påfrestningar som vid en flytt av trädet.

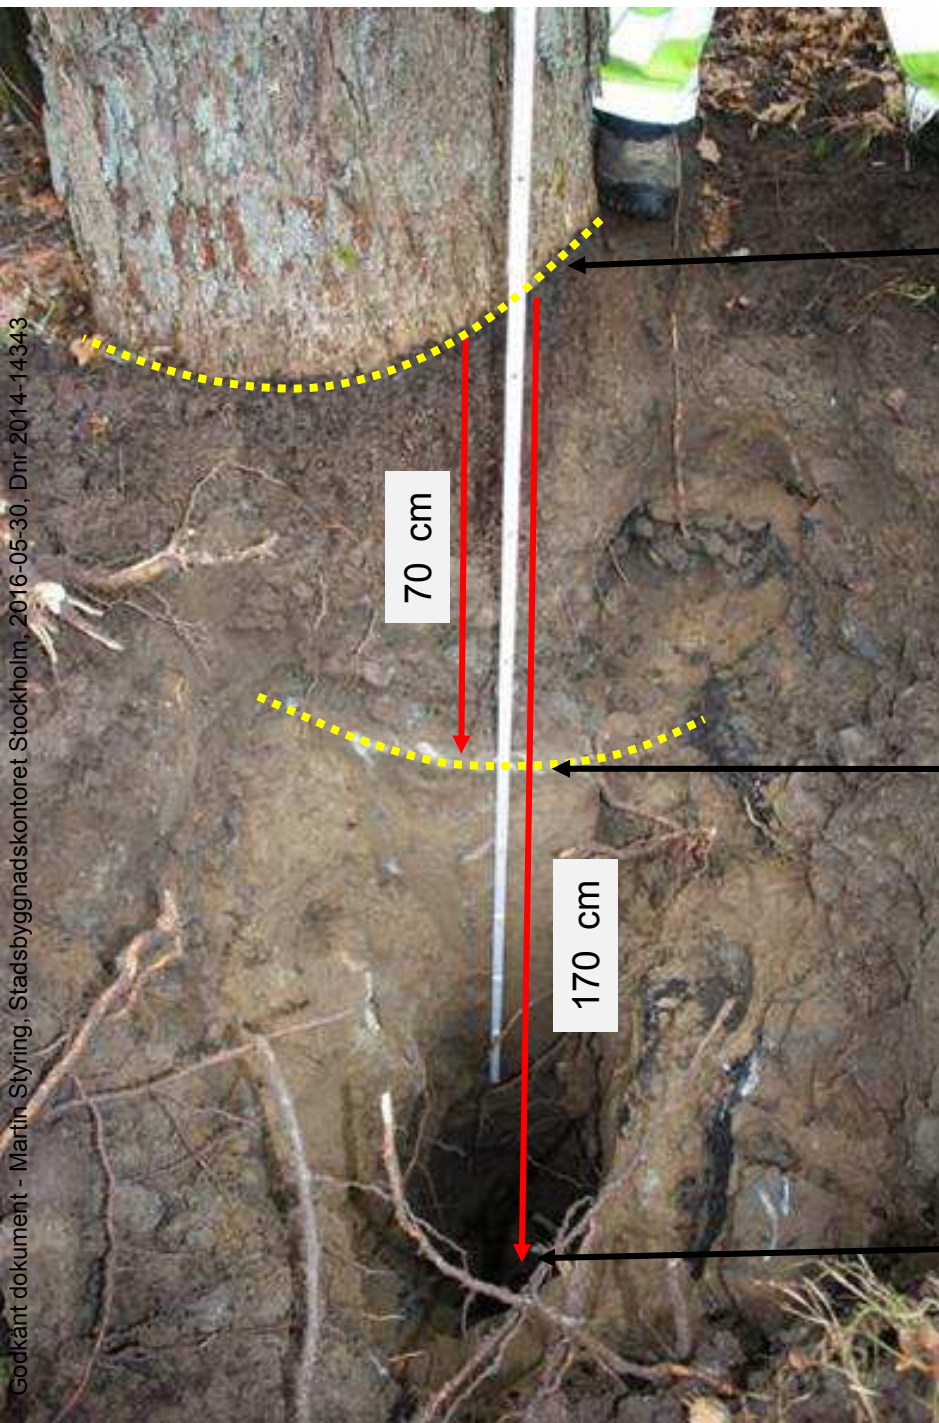
Träd 14

Befintlig marknivå vid stammen av eken!

Nivå för skyddsrör av betong vid tidigare uppfyllnad kring stammen

Nivå där grövre rötter påträffades

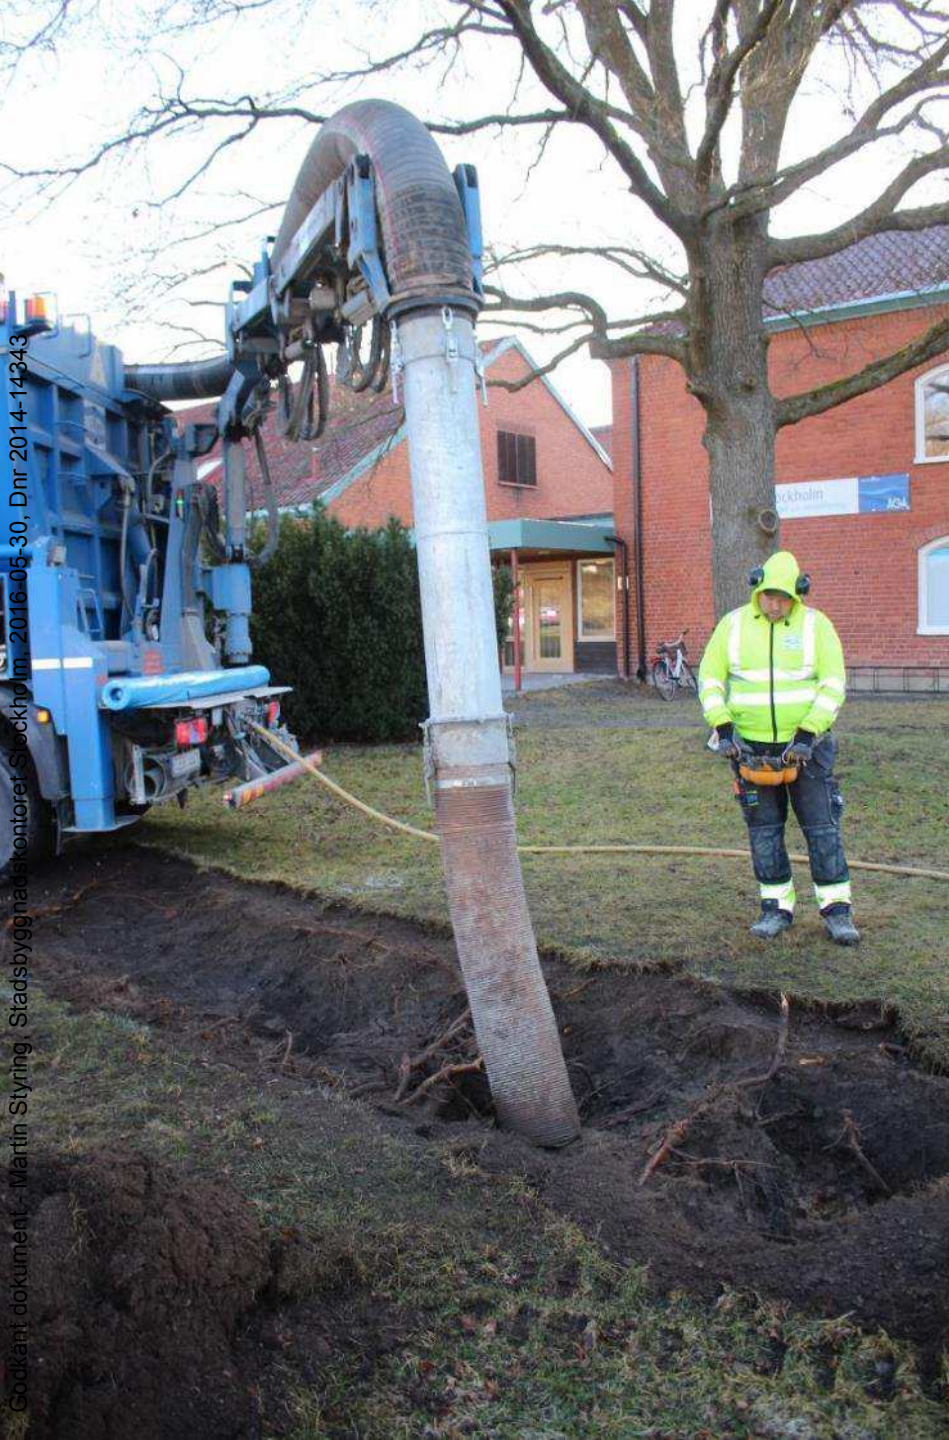
Träd 62

Vakuumschakt utföres i en ca 6 meter lång remsa ut mot parkområdet 6 – 8 meter från trädets stam.

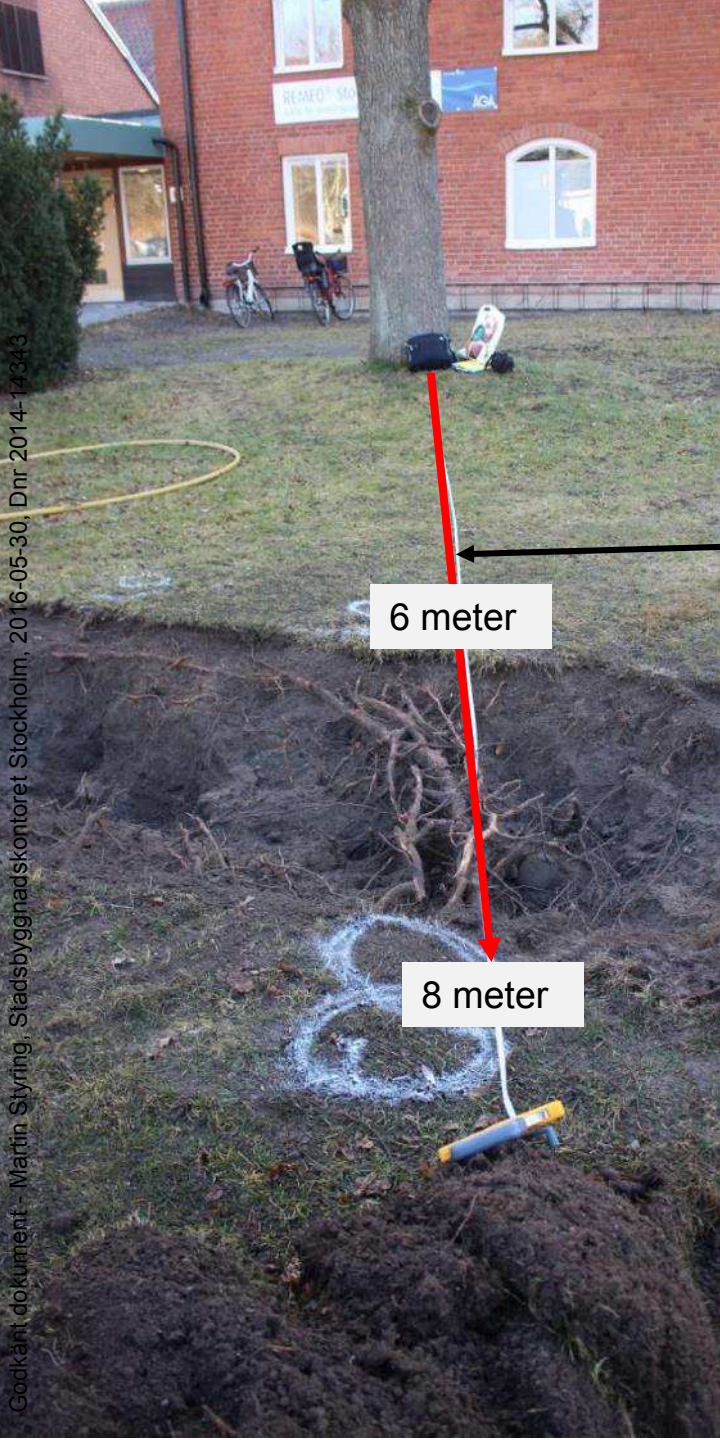
Träd 62

Rotkarteringen
utfördes 6 – 8 m
från stammen av
träd 62.

Rotutbredningen är
lokal med knippen
av grövre rötter.
Majoriteten av
rötterna ligger ytligt
och avtar nästan
helt vid ca 60 cm.

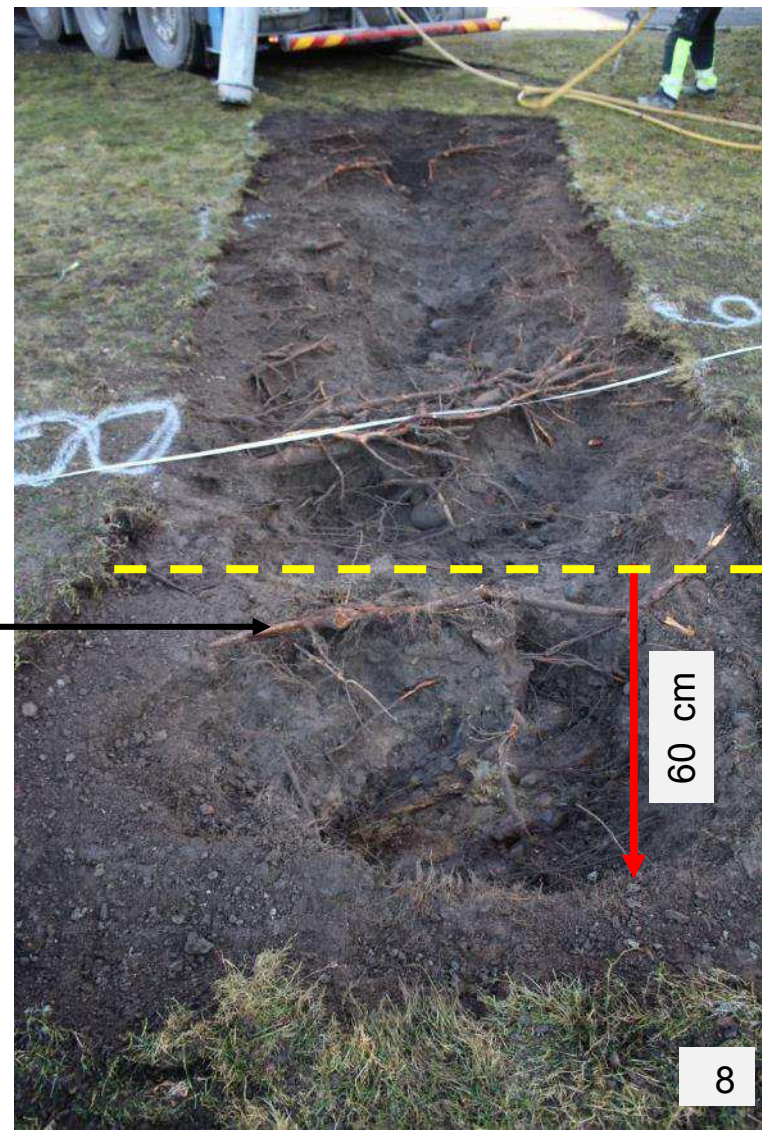
Träd 62

De grävsta rötterna 8 meter från stammen hade en tjocklek av max 6 cm i diameter

Utvärderingen från rotkarteringen vid träd 62 visar att en byggnation skulle kunna utföras relativt nära eken mot parkområdet utan större risk till att trädet kommer att ta skada. Vid progrävningen upptäcktes tre partier av större mängder rötter vid den uppgrävda sträckan. Rötterna ligger ytligt och endast ett fåtal har en grovlek av 5 – 6 cm i diameter. Bedömningen blir att större markingrepp kan utföras ca 6 meter från stammen och arbeten ovanmark kan tillåtas utföras 8 meter från stammen av trädet (se illustration sidan 5). Detta förutsätter dock att följande punkter i "Anvisningar till skyddsåtgärder vid bevarande av träd vid Magnoliatomten" följs (se bilaga 1):

1. Markskydd
2. Beskärning
3. Skyddsåtgärder vid rotzonen
4. Skyddsspont
5. Markvitalisering

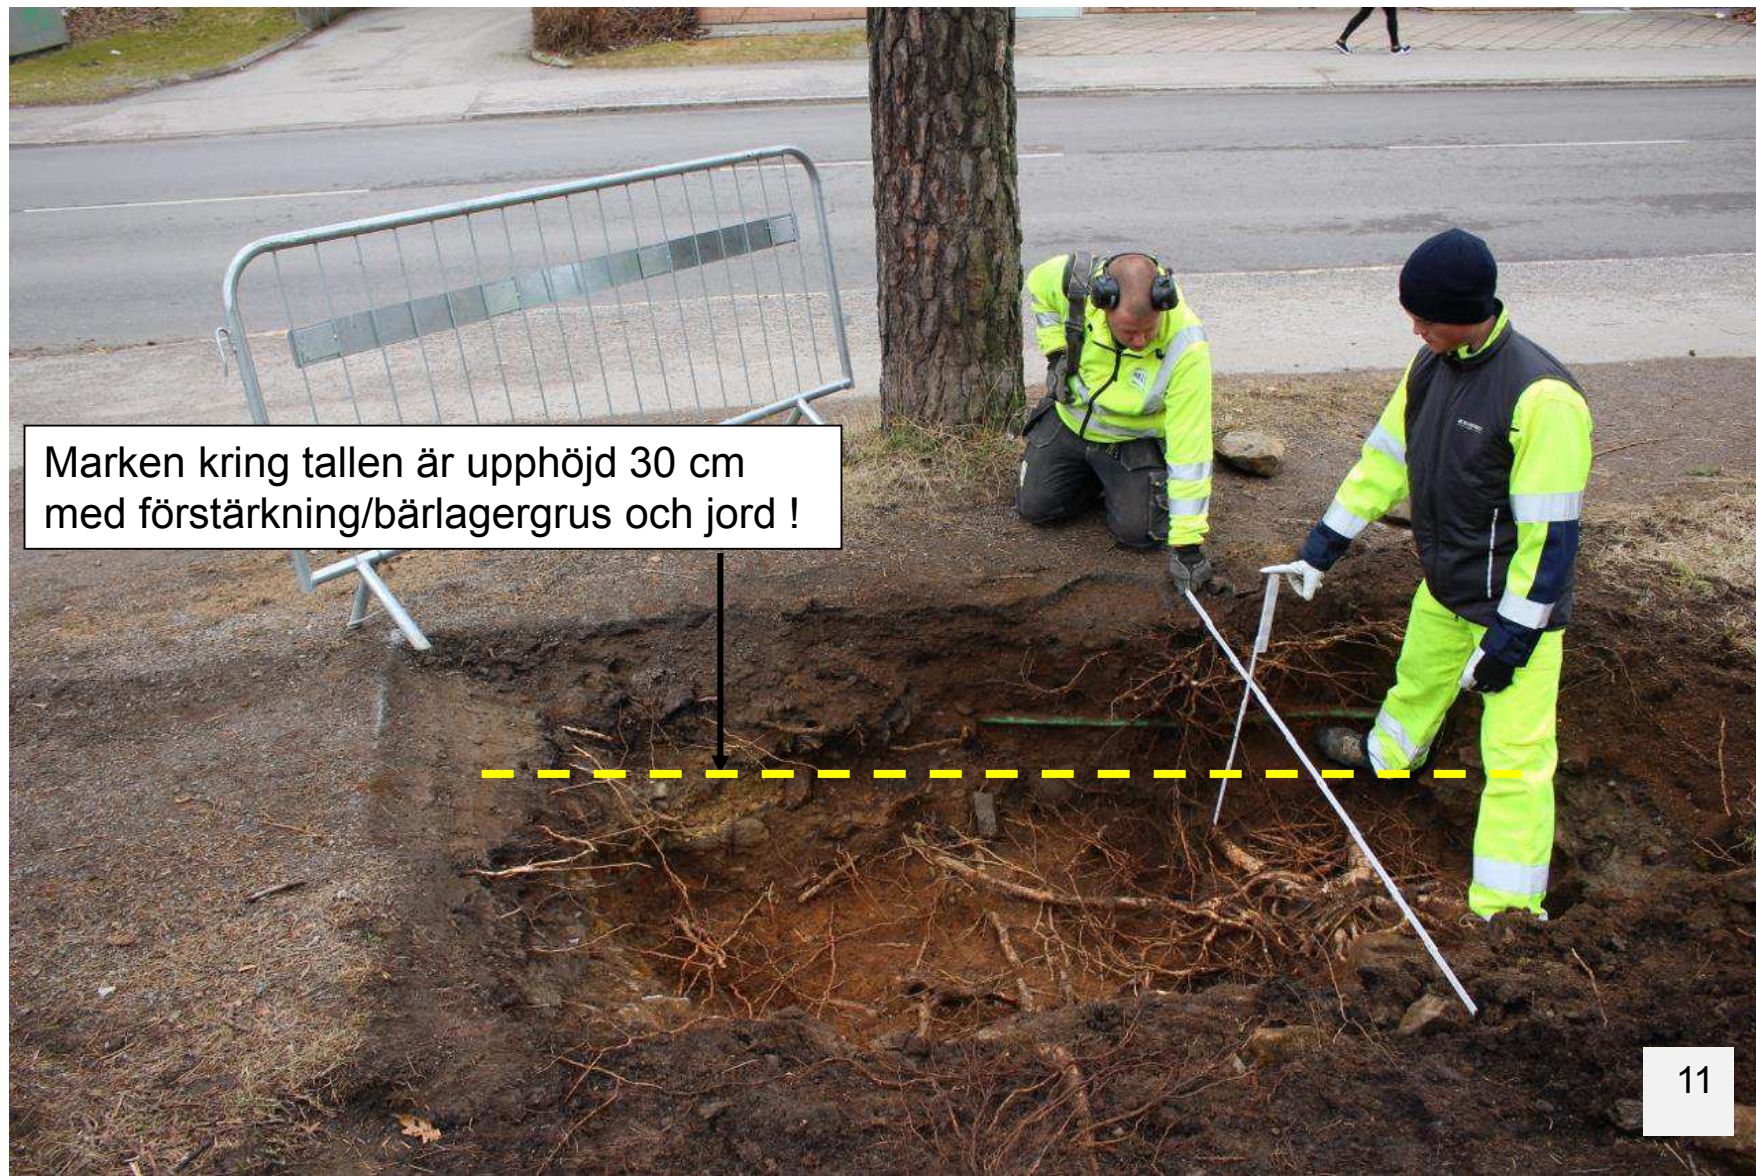
Träd 65

Marken kring tallen är upphöjd 30 cm
med förstärkning/bärlagergrus och jord !

Ursprunglig
marknivå !

Majoriteten av de grövre
rötterna ligger ca 50 cm
under markytan

Rotkarteringen visade att marken är tidigare uppfylld vid träden och att det ursprungliga rotsystemet ligger 50 cm och djupare från befintlig marknivå.

Utvärderingen från rotkarteringen vid träd 65 visar att det finns goda förutsättningar till att anlägga en gång- och cykelväg intill träden 65 och 69. Om schakt för överbyggnad till gång- och cykelvägen kan hållas lägre än 40 cm från befintlig marknivå samt överbyggnaden byggs upp som ett rotvänligt bärlager enligt punkt 5 "Markvitalisering". "Anvisningar till skyddsåtgärder vid bevarande av träd vid Magnoliatomten" följs (se bilaga 1) kan tallarna bevaras utan risk till att skadas.

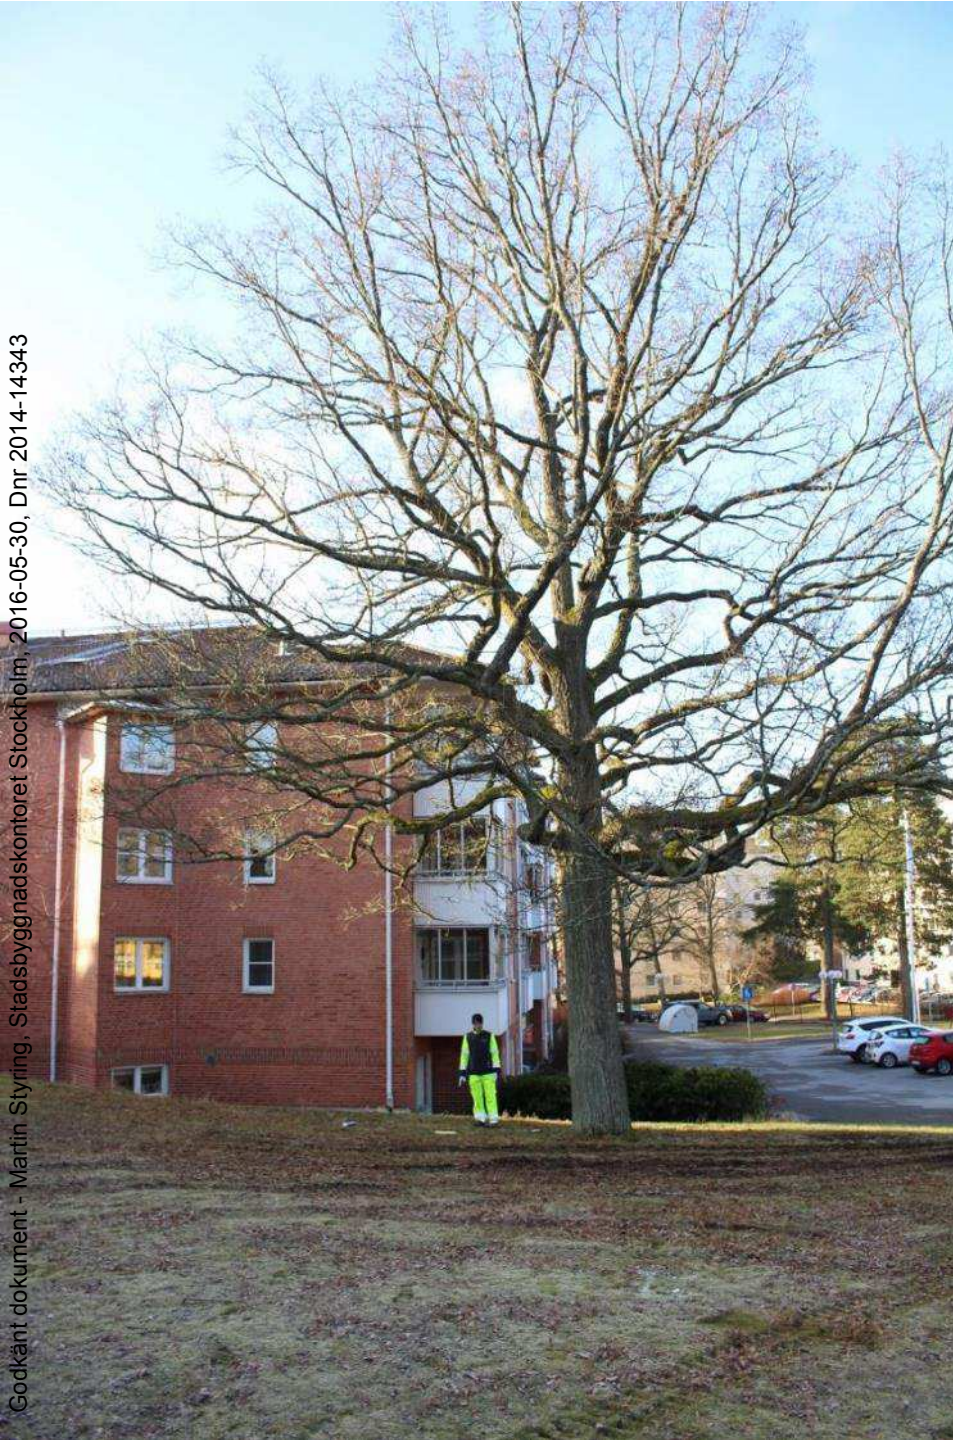
Rotkartering utfördes vid stammen med vakuumschaktning och 6 meter från stammen med grävmaskin

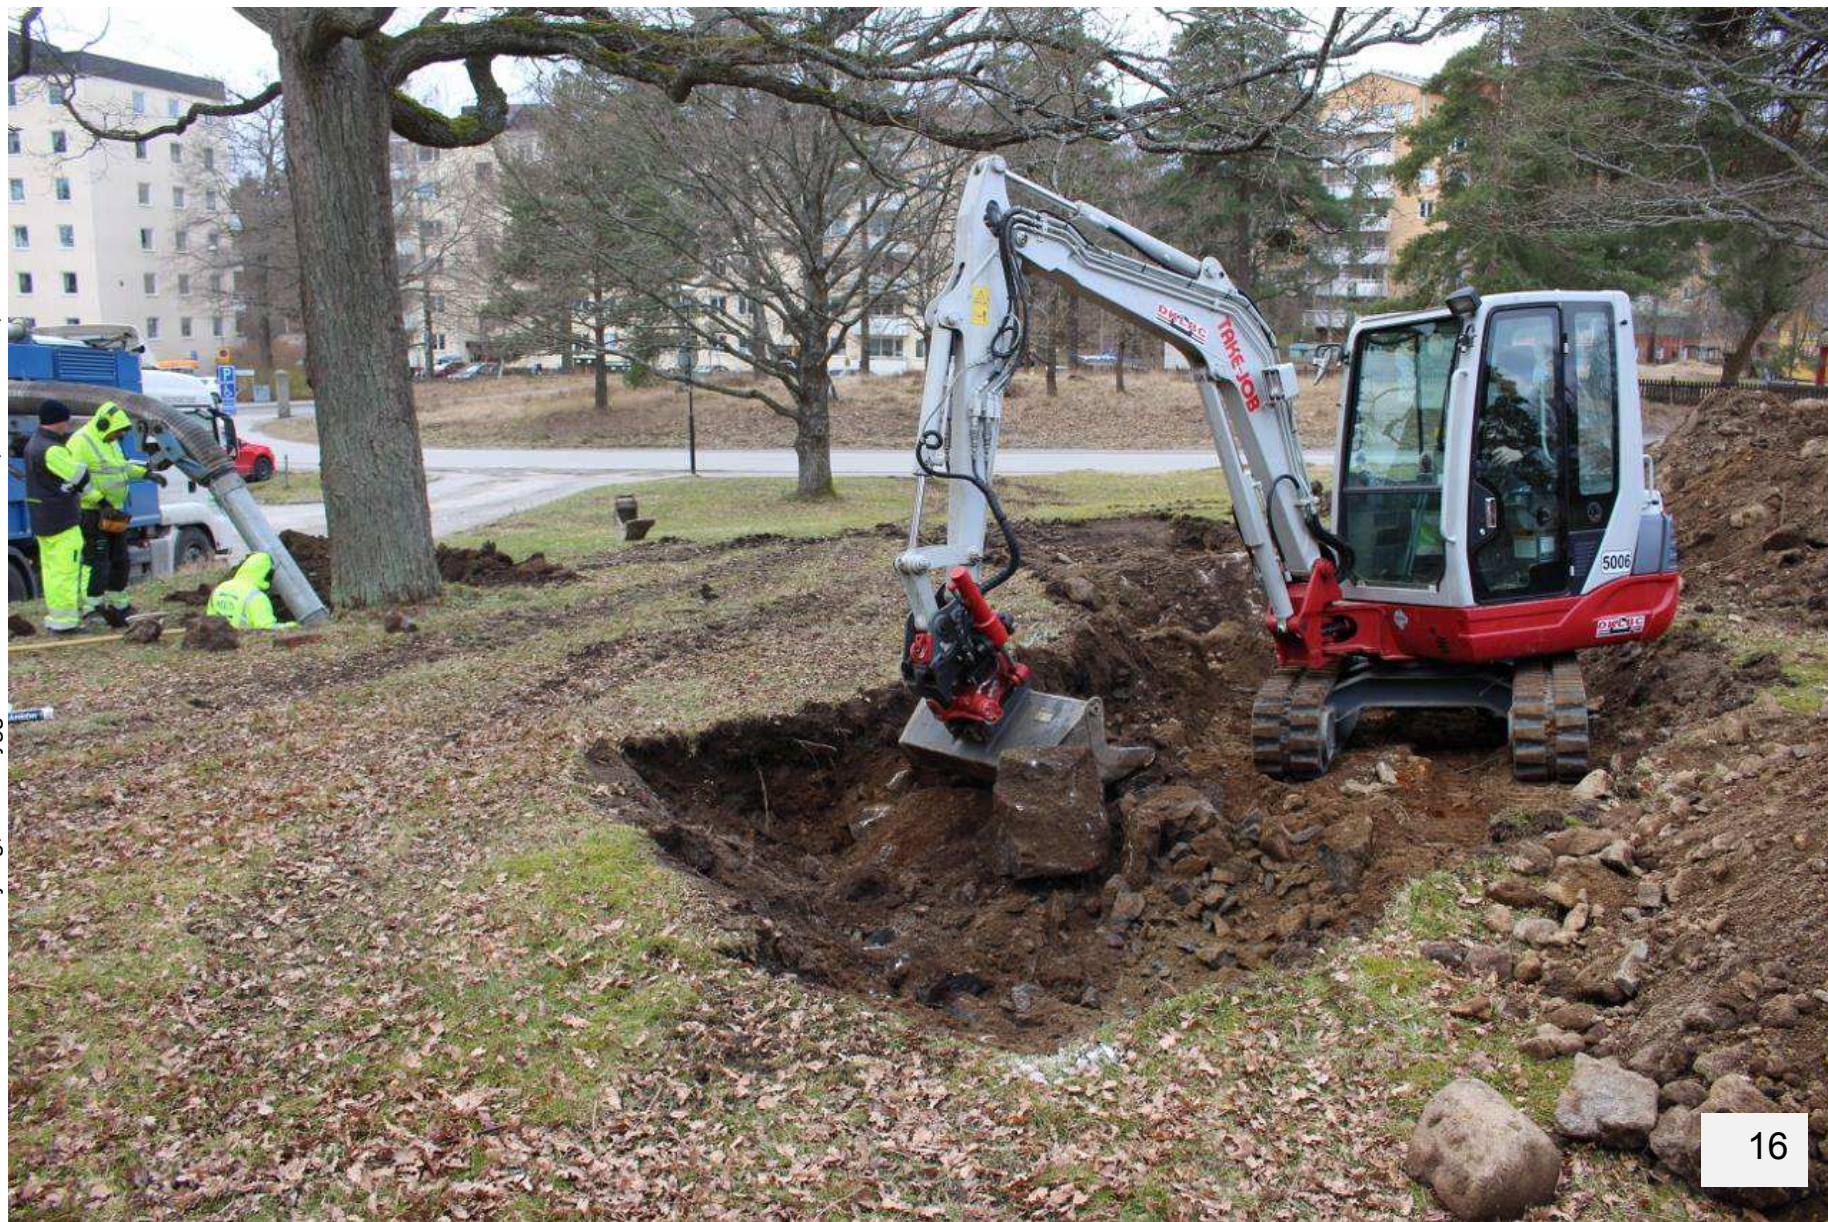
Träd 77

Markområdet mot parken är uppfyllt över 1 meter med sprängsten och byggavfall.

Ungefär 6 meter från eken i riktning mot vägen ligger massivt berg 10 – 50 cm under fyllnadsmassorna.

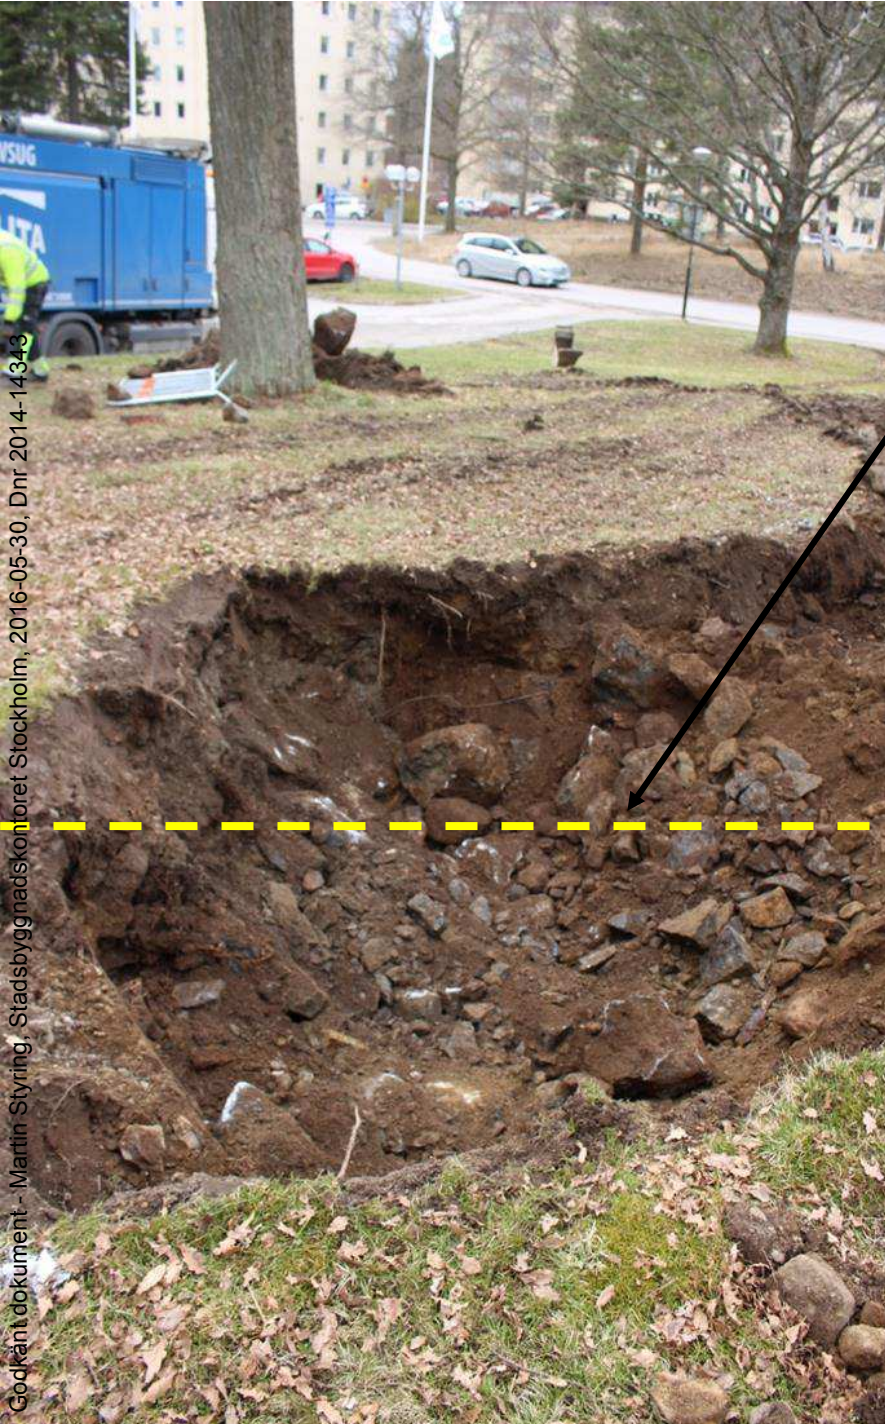
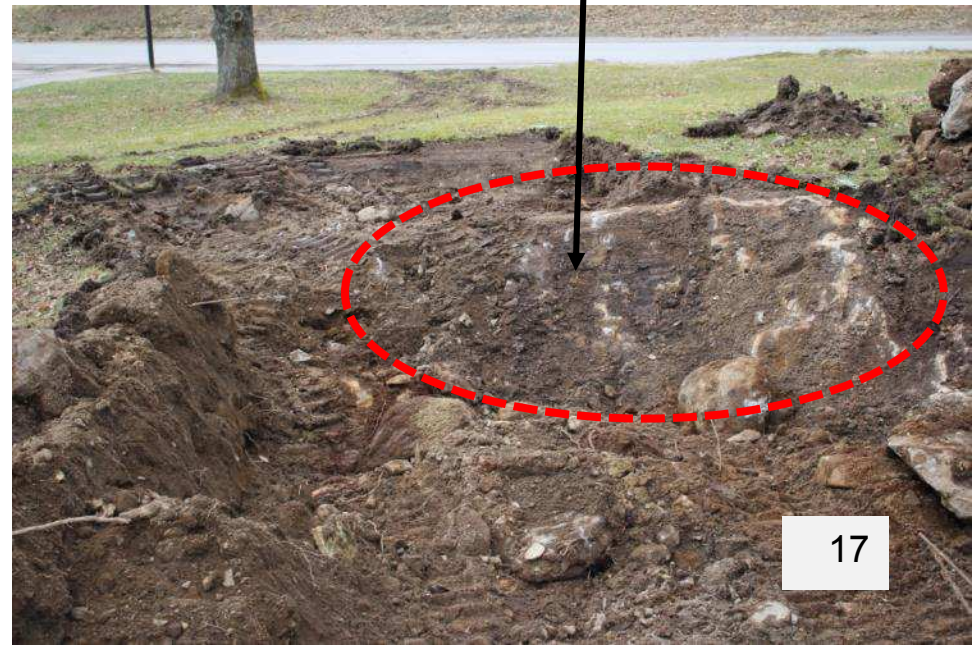
Träd 77

På ett djup av ca 150 cm under befintlig marknivå påträffades grövre rötter!

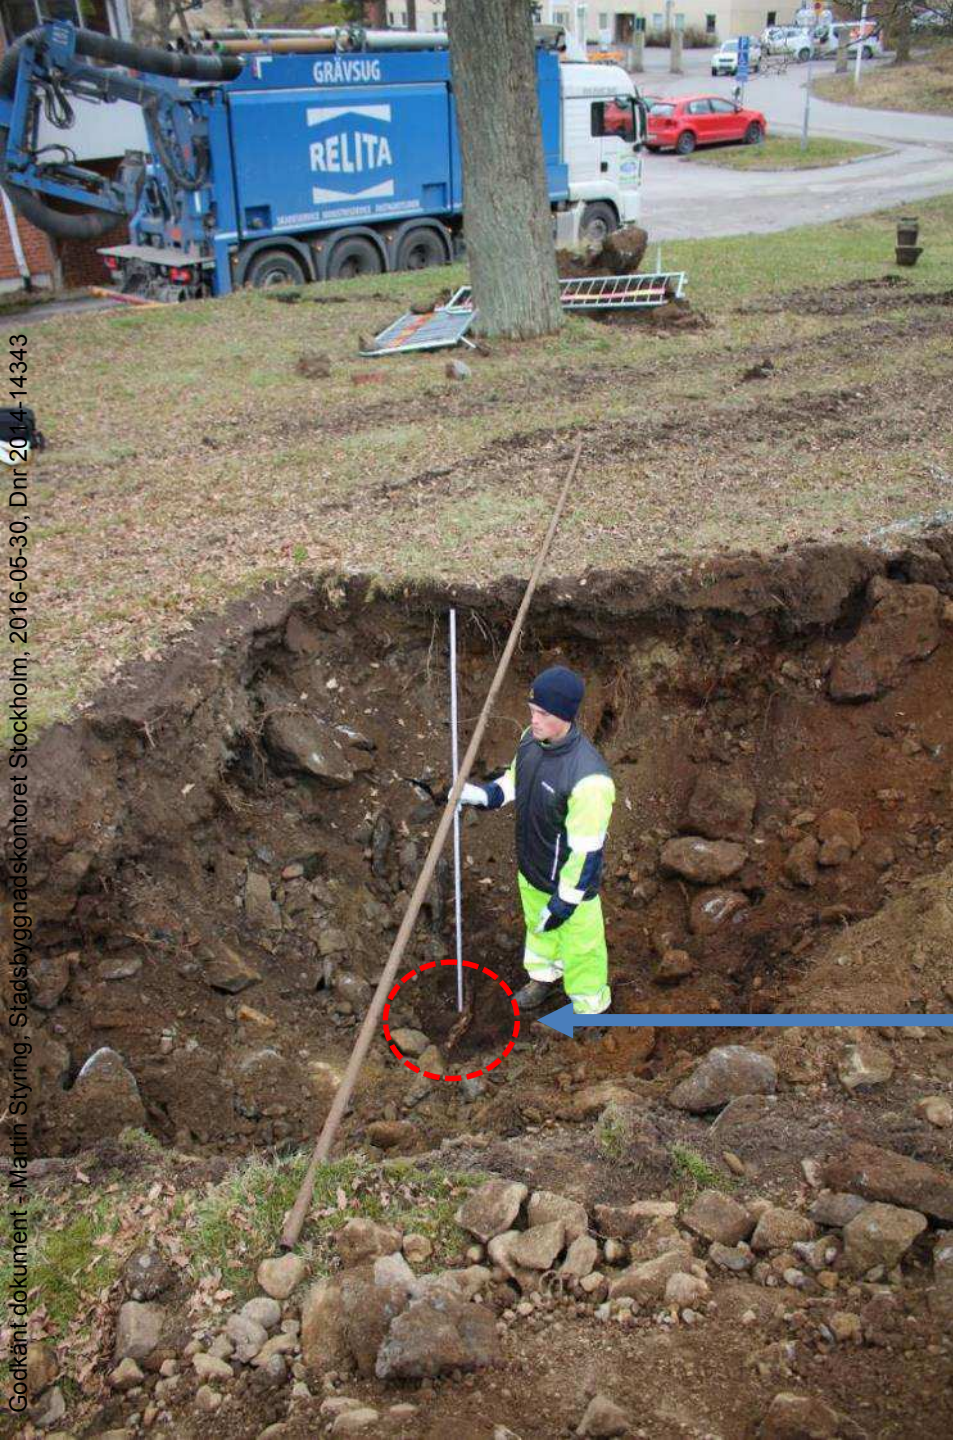
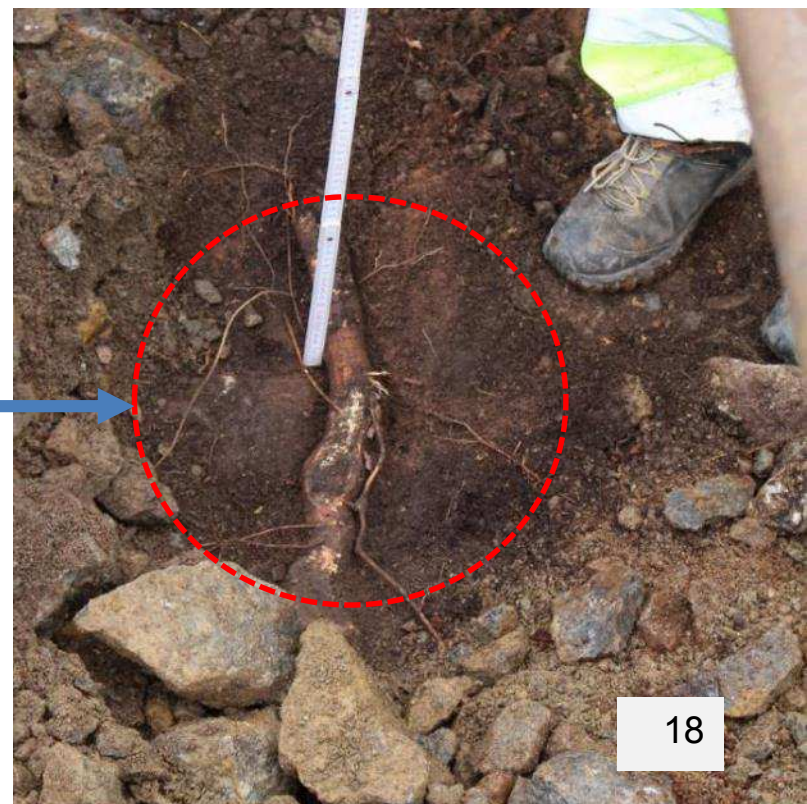
Träd 77

Uppfyllnad runt stammen består av rivningsmassor !

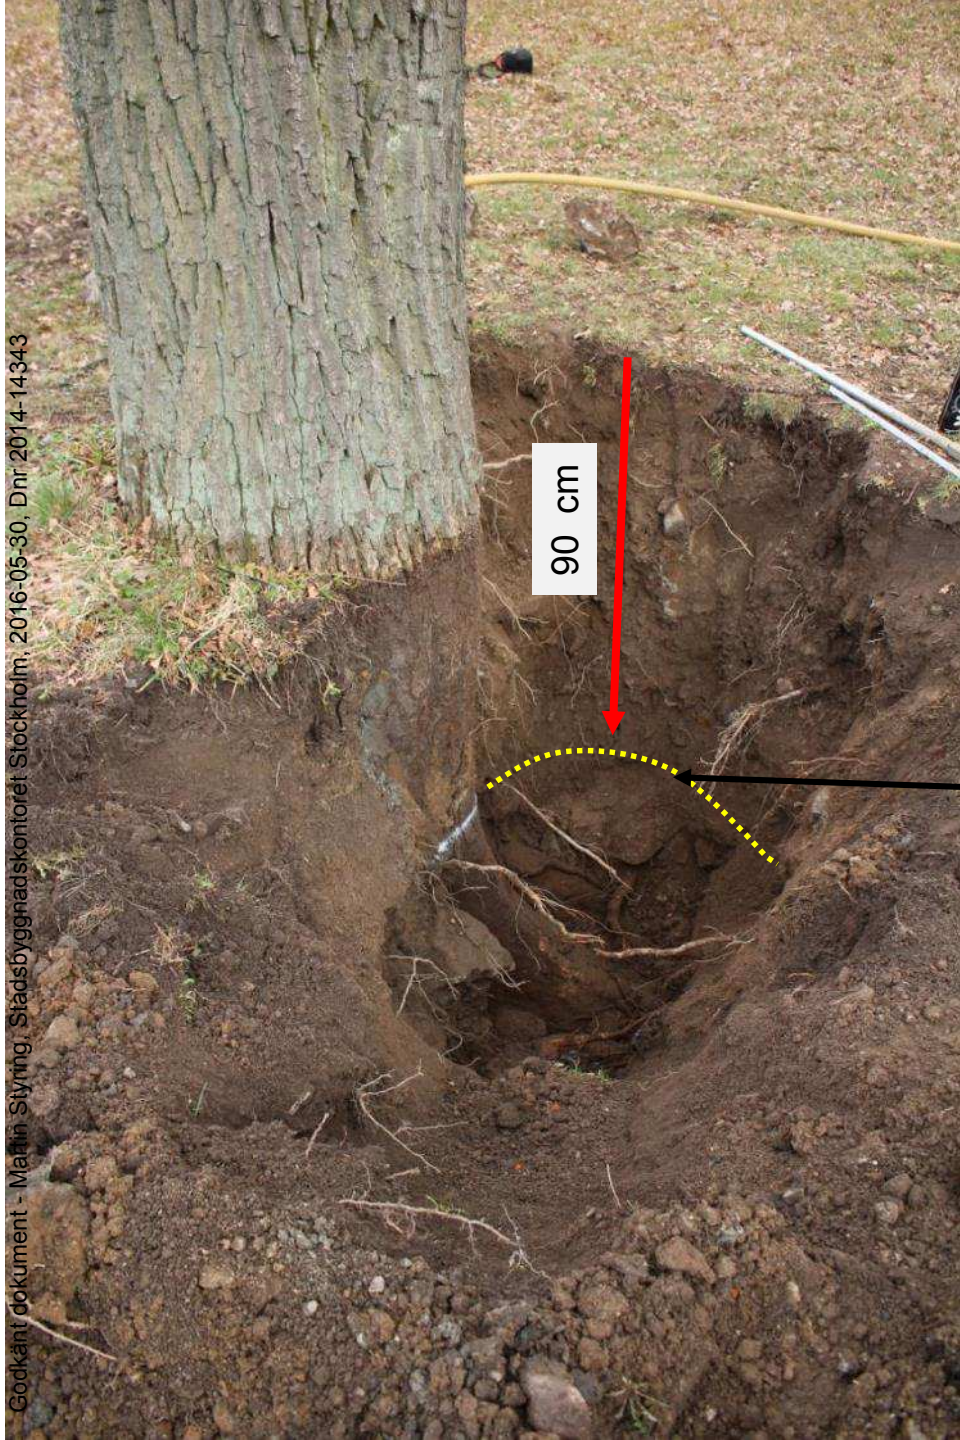
Marken är uppfylld ca 90 cm över
ursprunglig markyta!

Befintlig marknivå vid stammen av eken!

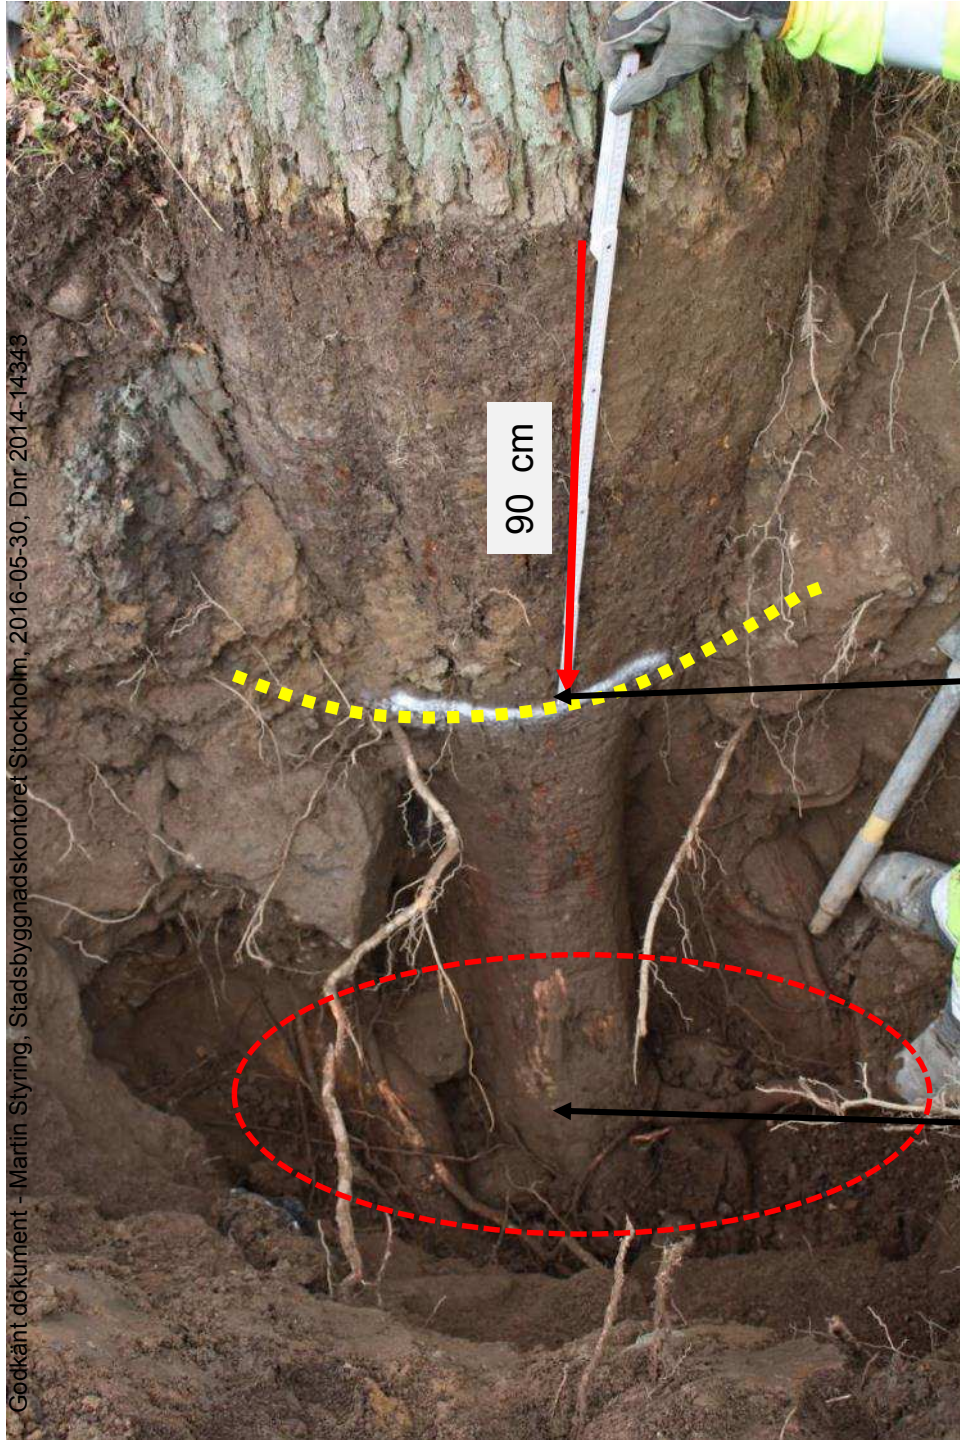
90 cm

Marken närmast stammen är uppfyllt till 90 cm över ursprunglig markyta!

Grövre förankringsrötter ligger 150 cm eller djupare ifrån befintlig marknivå!
