Rotkartering MagnoliaTomten Sköndal

2016-03-30 – 03-31

Syftet med rotkarteringen var att undersöka utbredningen och omfattningen av rötter hos åtta träd. Målsättningen av resultaten från rotkarteringen var att bedöma huruvida träden kan sparas på platsen eller flyttas och vilka skyddsåtgärder som skulle krävas för behålla träden.

VIÖS AB

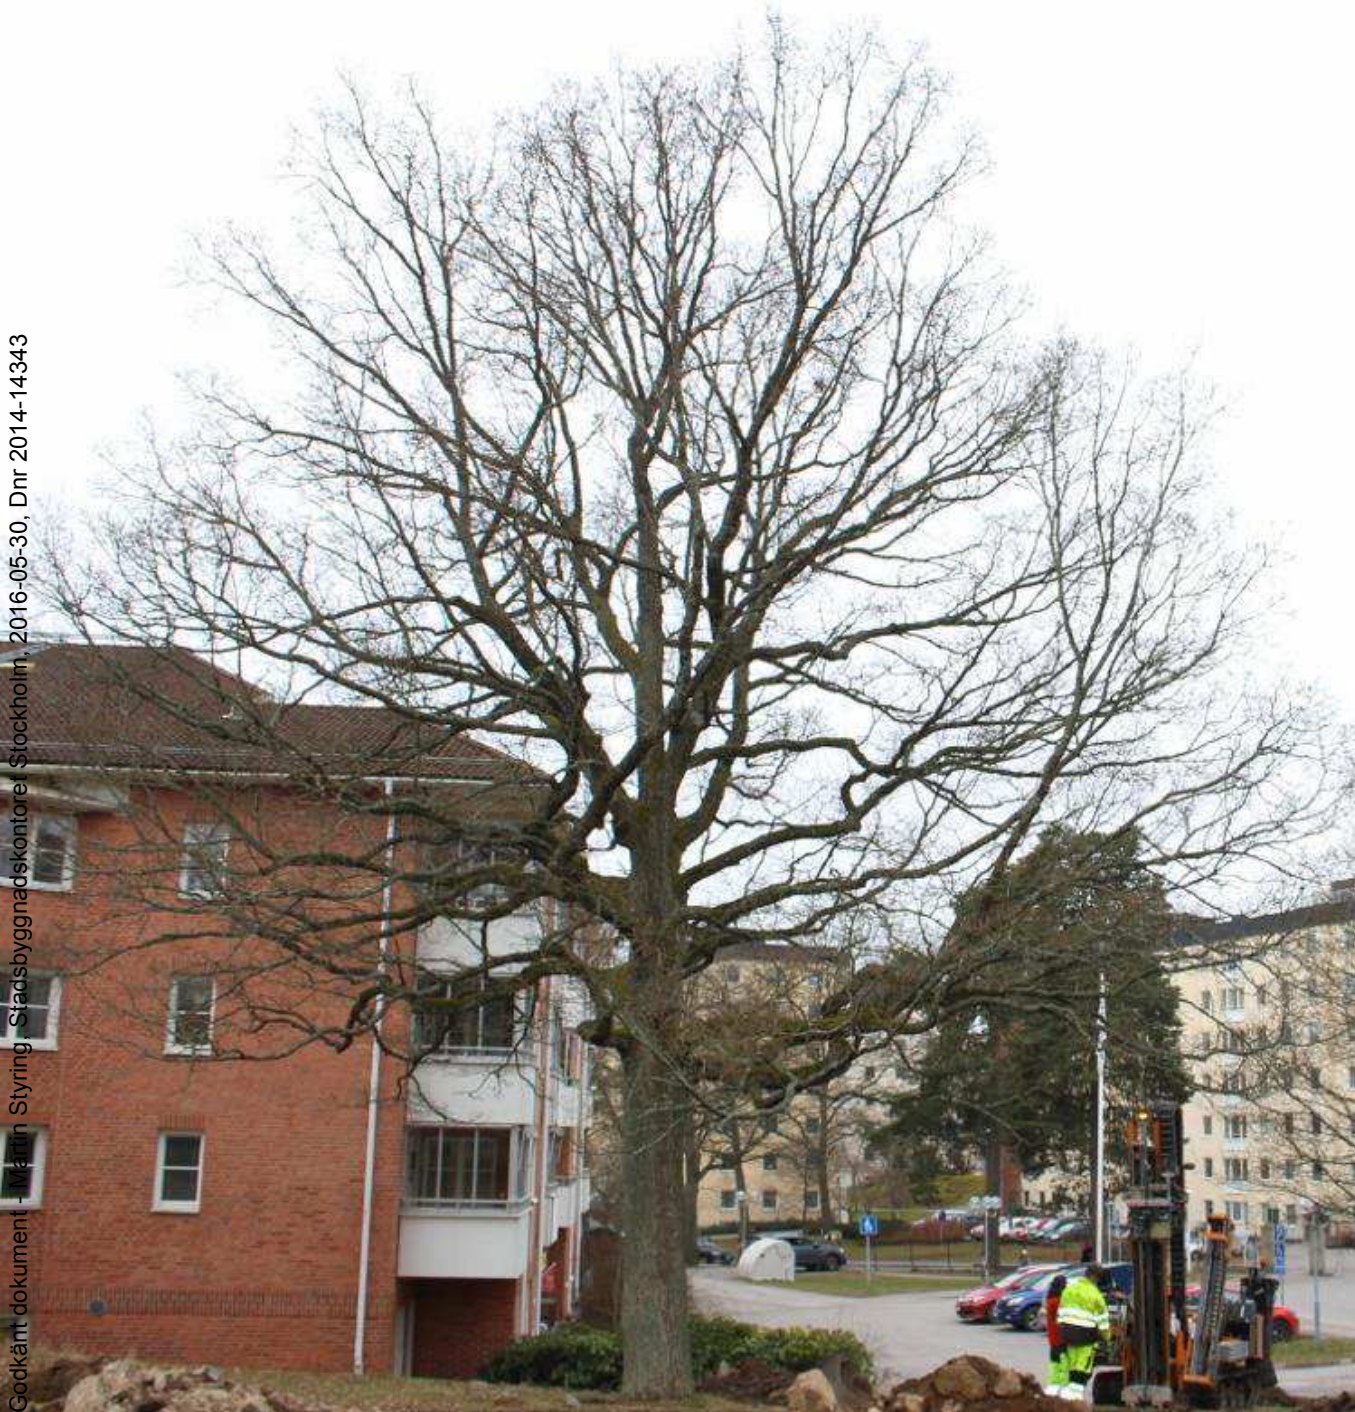
Träd 77

Den omfattande och tjocka uppfyllanden kring eken har bidragit till att trädet gått ner i kondition och vitalitet. Trädkronan är gles och har fått stagnerad tillväxt på årsskotten.

Konklusionen från observationen av provgrävningen vid träd 77 är att eken inte kan bevaras genom flytt. Anledningen är dels att dess ursprungliga rotsystem ligger alltför djupt samt att det finns ytligt berg. Detta gör att det inte går att skapa en bra rotklump för att kunna flytta trädet.

Däremot finns det möjligheter till att kunna bevara trädet på plats men där det krävs ett skyddsavstånd in mot parken på 9 meter ovanmark och till 6 meter från trädet vid större markarbeten (se illustrationer på sidan 23 & 24). För att trädet ska kunna bevaras och inte få en ytterligare vitaliseringsförsämring måste dock all uppfylld mark kring eken tas bort ned till ursprunglig marknivå. Till en yta av minst en radie av 6 meter (se illustration på sidan 25). Vid utförandet av borttagandet av fyllnadsmassor ska ytan runt trädet också markvitaliseras enligt "Anvisningar till skyddsåtgärder vid bevarande av träd vid Magnoliatomten" följs (se bilaga 1).

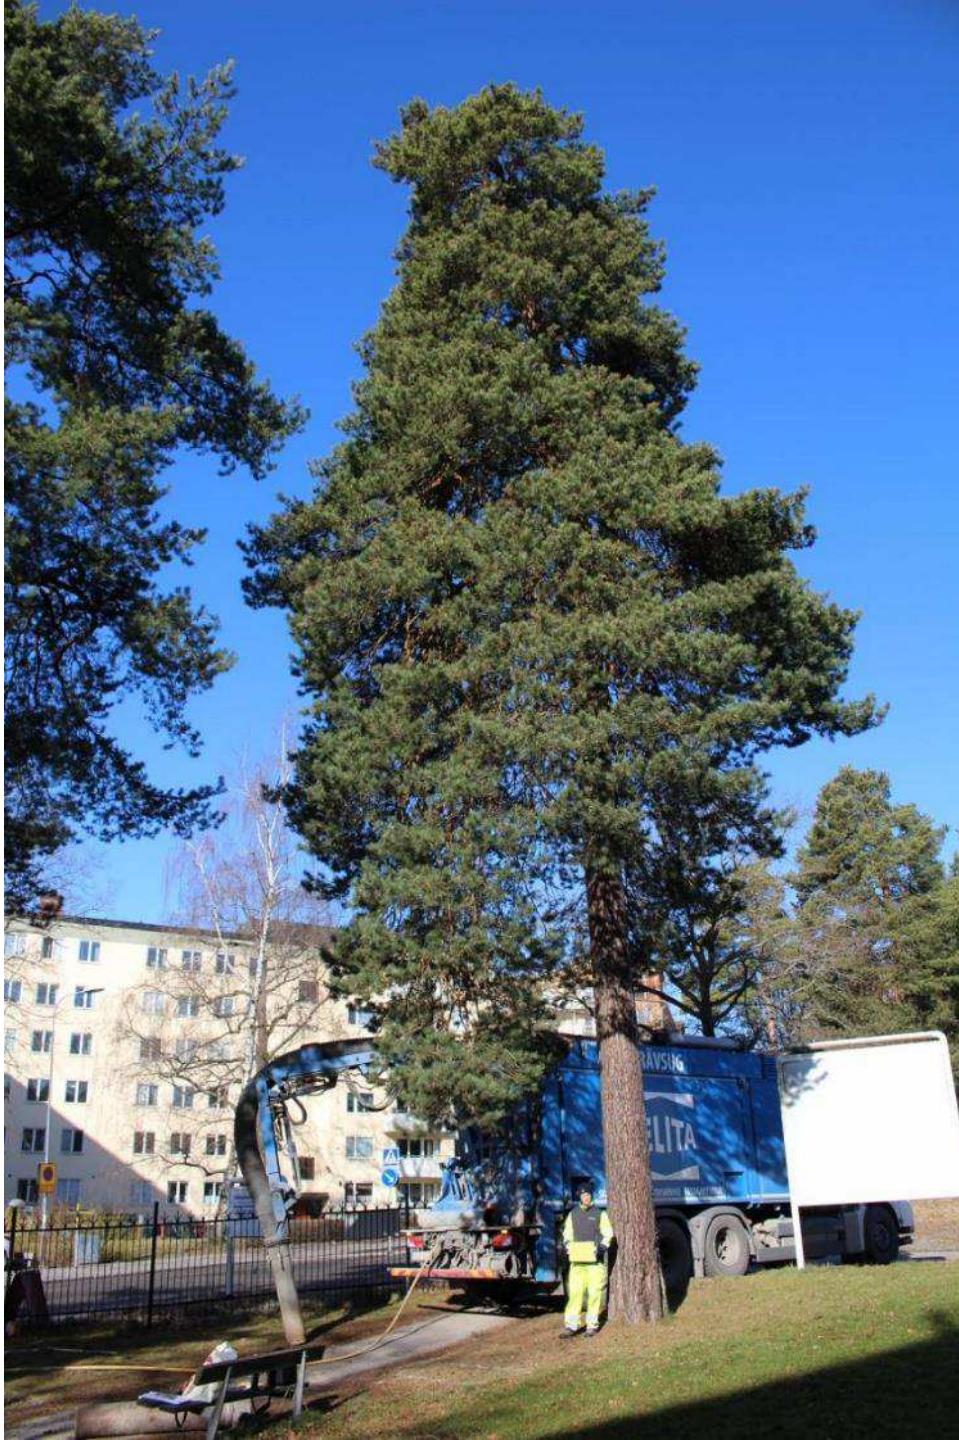
Träd 95

Rotkarteringen utfördes i form av
vakuumschakt på en sida om trädet.

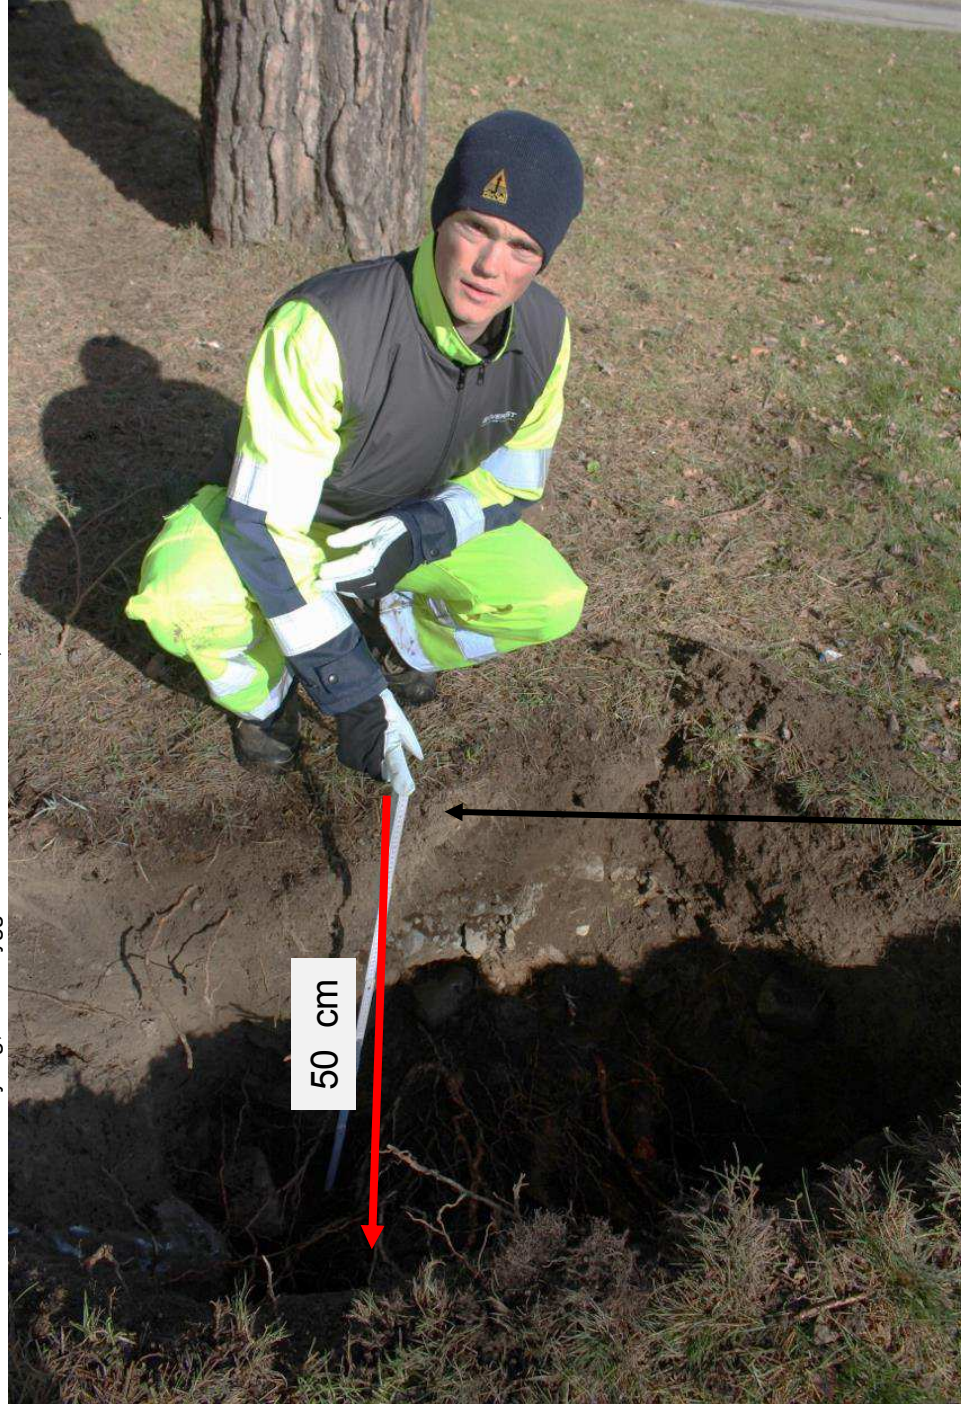
Träd 95

Vakuumschakt kunde endast utföras ned till ett djup av ca 50 cm då ytligt berg och stenblock påträffades.

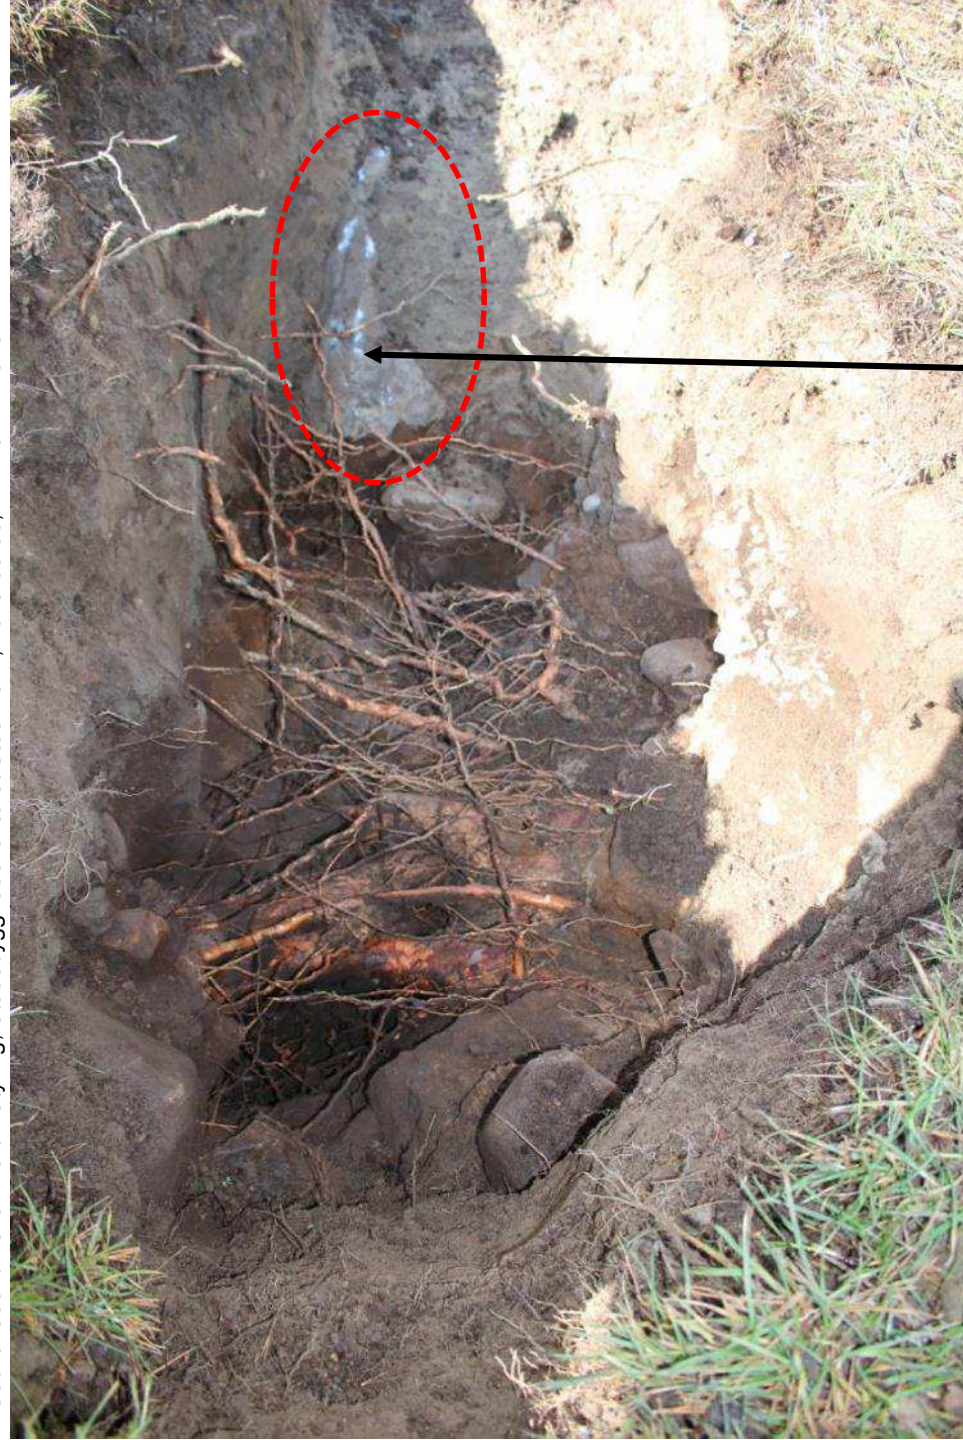
Träd 95

Ytligt berg påträffades ca 50 cm ned från markytan

Utvärderingen från rotkarteringen vid träd 95 en tall, visar att det inte finns förutsättningar till att kunna flytta trädet. Ytligt berg påträffades ca 50 cm under befintlig marknivå. Detta innebär att det inte går att skapa en tillräckligt djup rotklump för att trädet ska kunna flyttas med ett tillfredsställande resultat.

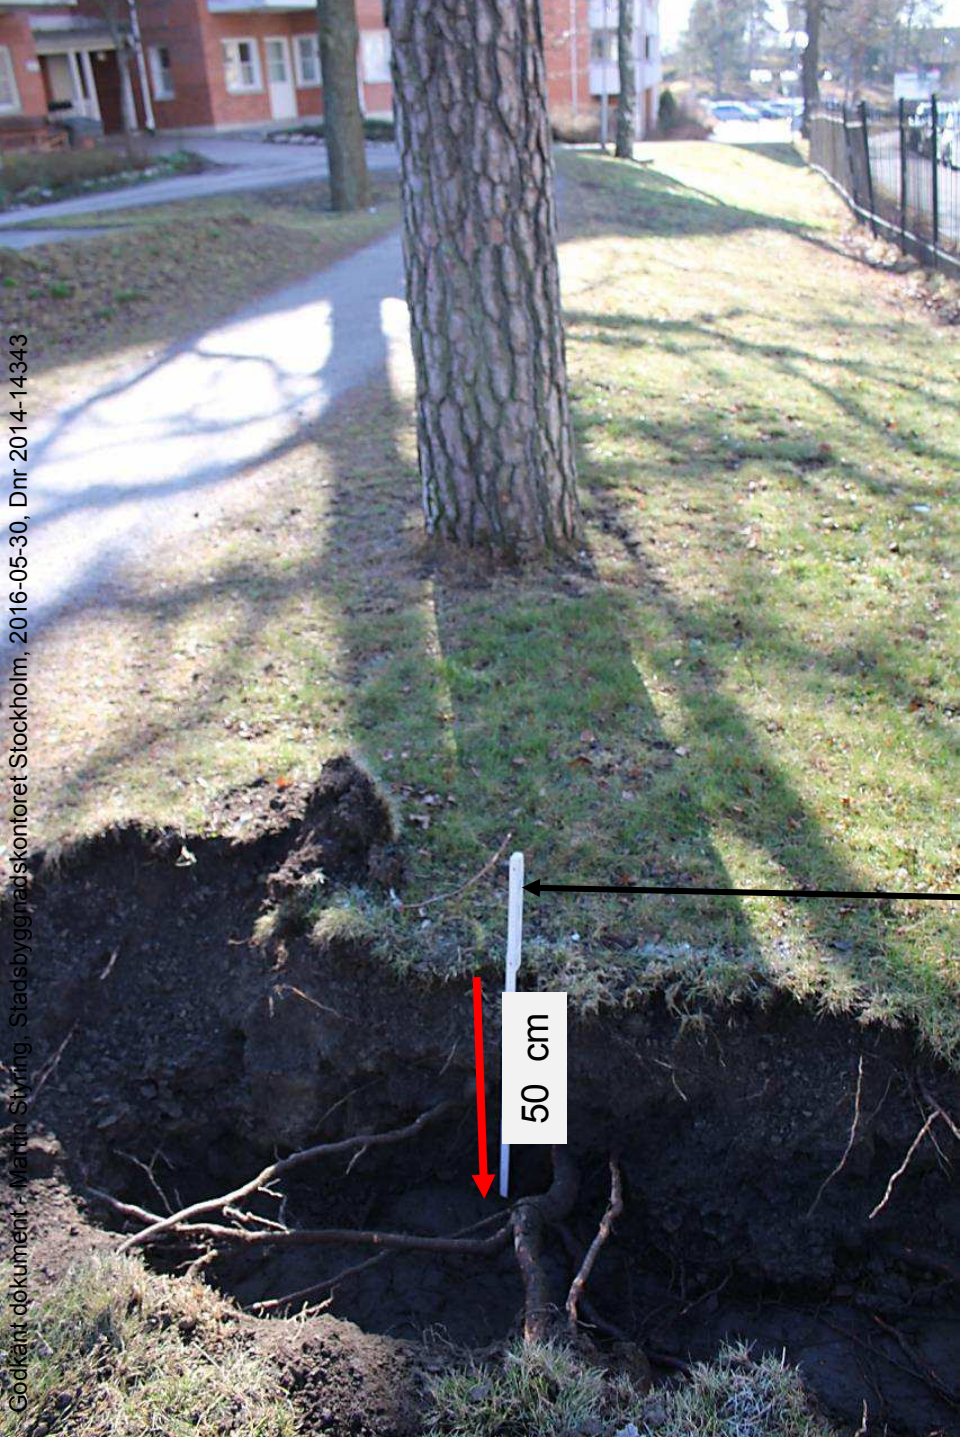
Träd 96

Vakuumschakt kunde endast utföras ned till ett djup av ca 50 cm då ytligt berg och stenblock påträffades.

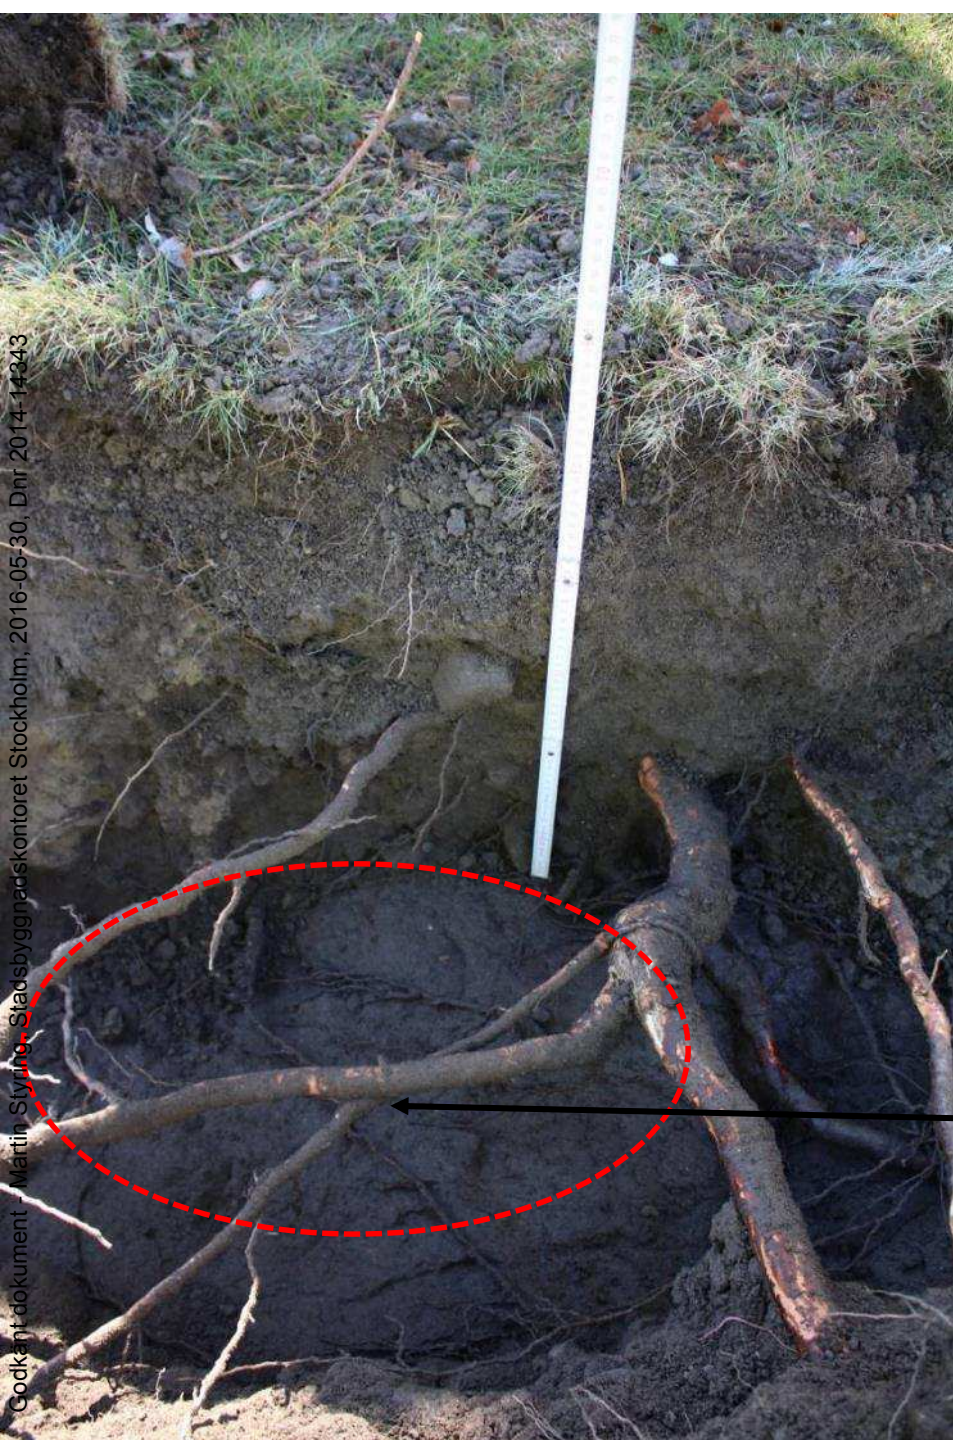
Träd 96

Ytligt berg påträffades ca 50 cm ned från markytan.

Utvärderingen från rotkarteringen vid träd 96 en ek, visar att det inte finns förutsättningar till att kunna flytta trädet. Ytligt berg påträffades ca 50 cm under befintlig marknivå. Detta innebär att det inte går att skapa en tillräckligt djup rotklump för att trädet ska kunna flyttas med ett tillfredsställande resultat.
