Hekla 1 Rekommendation om åtgärd markföroreningar

Beställare: AP-fondens fastighets nr 63 KB C/O Vasakronan AB

Datum: 2019-01-23

Uppdragsnamn: More Projektledning Isafjordsgatan
Geovetas uppdragsnummer: 230 647

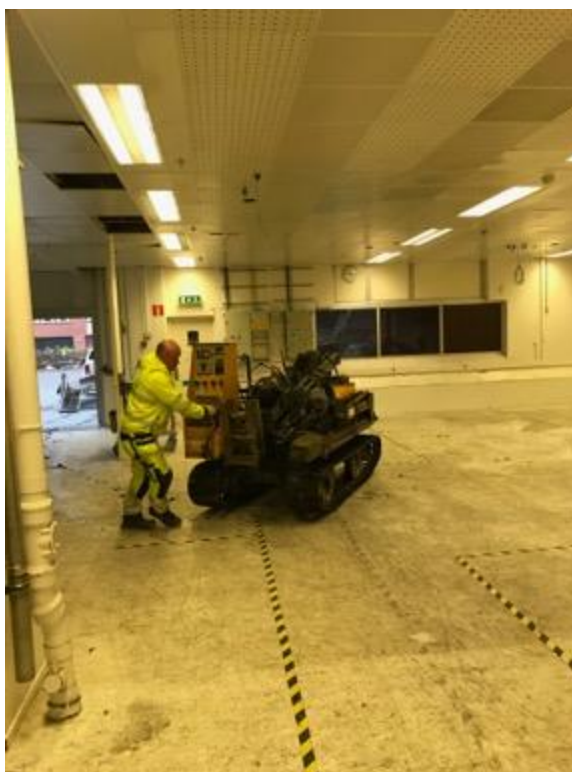
Bilden visar bottenvåningen i hus 2, bilden är tagen mot sydväst ut mot parkeringen.

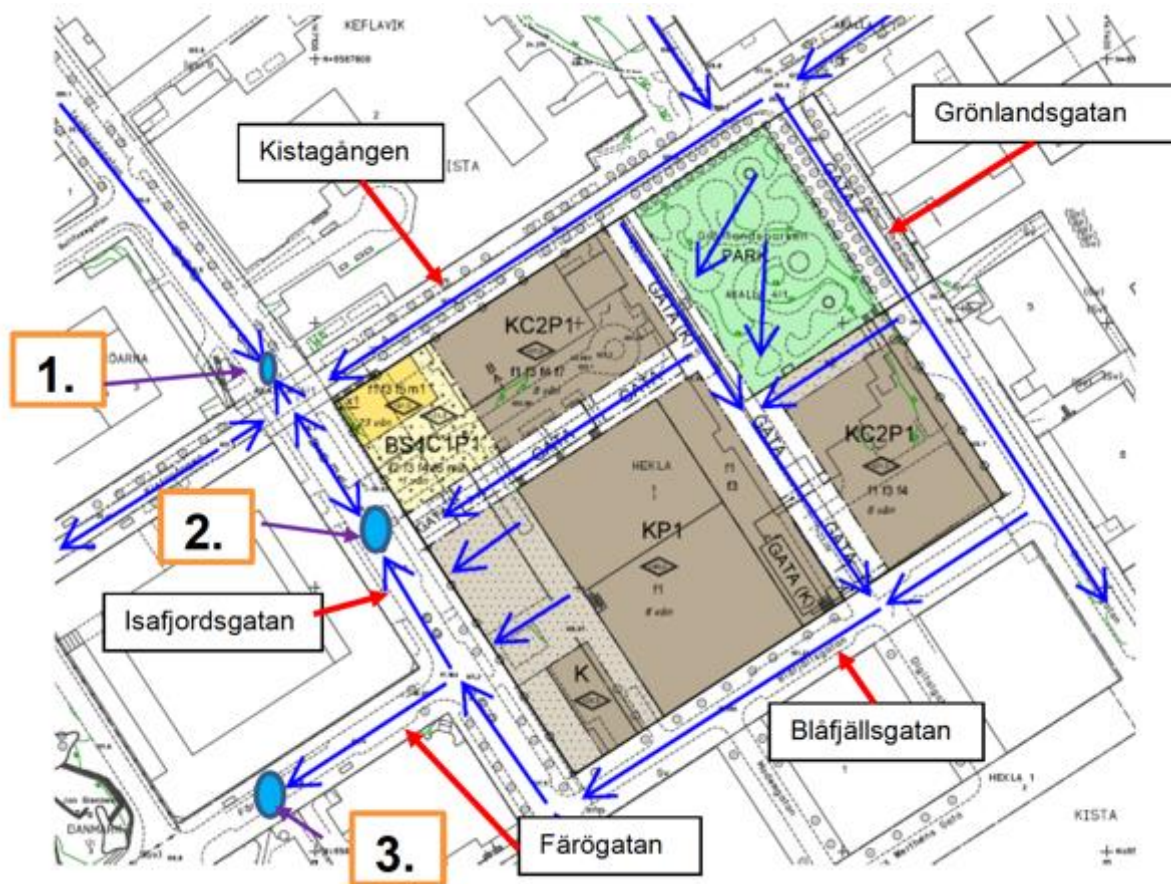
Enligt utredningen kommer det klimatkompenserade flödet att öka efter ombyggnationen. Vid extremregn då ledningsnätets kapacitet överstigs kommer dock vattnet att följa höjdsättningen och rinna av ovanpå hårdgjord yta (se figur 2). Med tillgänglig information görs bedömningen att extremregn inte kommer påverka

markföroreningarna vid punkterna 5 och 203 nämnvärt eftersom de ligger under hårdgjord yta och då vattenflödet främst kommer rinna av på ytan istället för att infiltrera i marken.

Figur 2 visar ett urklipp ur dagvattenutredningen (Sweco 2018) som visar avrinningen vid extremregn då ledningsnätets kapacitet är överstigen. Blå pilar visar på flödesriktning och blå fyllda cirklar visar på lågpunkter där vatten kan ställa sig.

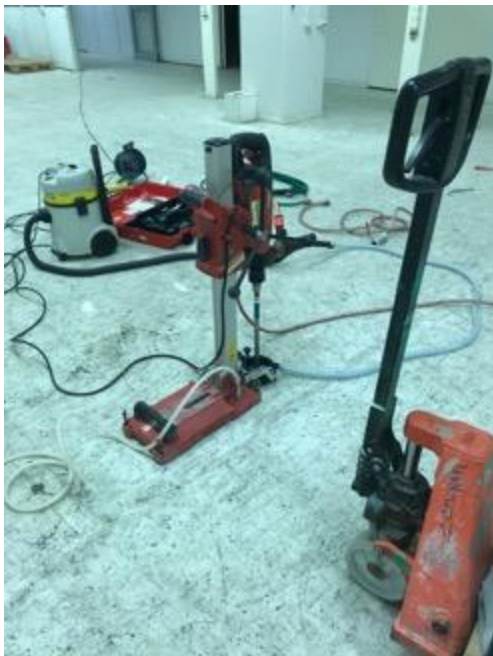
Totalt mättes porgas från fyra provpunkter (Bp 1-4), se bilaga 3 för de ungefärliga placeringarna av provpunkterna. För att ta håll på betongen användes en betonghålslagare. Efter håltagning placerades teflonslangar i hålen för att nå ner

under betongplattan mot marken varefter hålen tätats med bentonit i golvhöjd. Porgas mättes sedan i minst 120 minuter i alla 4 punkter. Se figur 3 nedan för bilder från mätningen.

Figur 3 visar pågående betonghålslagning i bottenplattan hus 2 från den 12 november.

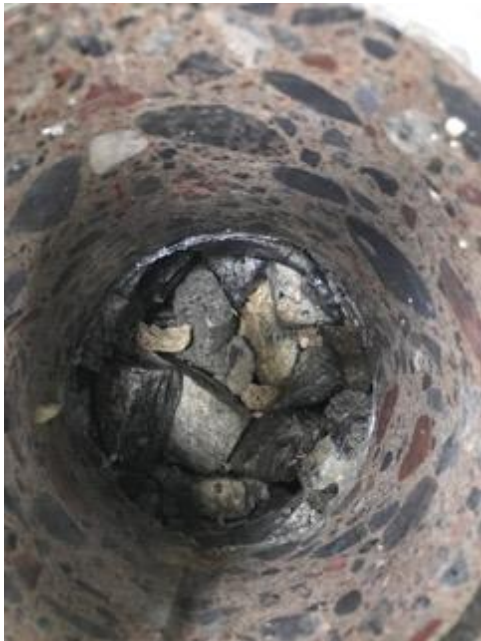
Totalt togs 3 jordprover från tre provpunkter (Bp 1-3), se bilaga 3 för de ungefärliga placeringarna av provpunkterna. Direkt under plattan påträffades ett dräneringslager bestående av makadam. Detta lager varierade i tjocklek på mellan cirka 10-50 centimeter, se figur 4. Under dräneringslagret påträffades jordmaterial av varierande kornstorlek. Miljöskruv användes för att ta upp jord från den översta halvmeter av finmaterial under betongplattan och dräneringslagret i alla fyra provpunkter. Varje jordprov togs som ett samlingsprov förhand från skruven där varje prov representerar ungefär en halvmeter jord.

Figur 4 visar dräneringslagret som påträffades under bottenplattan innan finmaterialet.

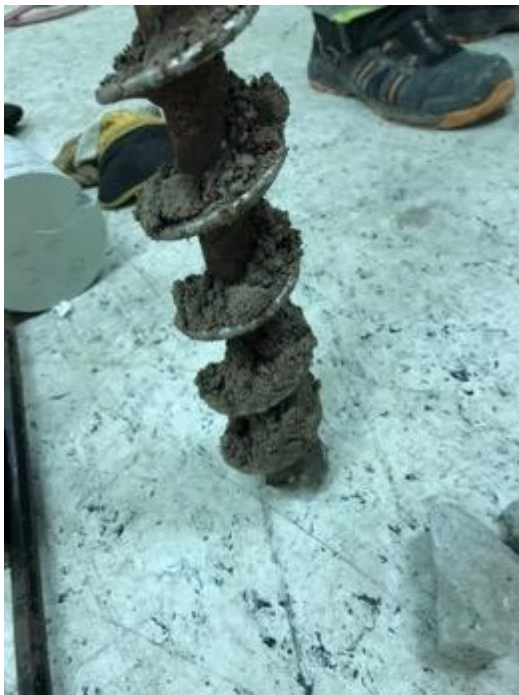
I provpunkt Bp 1 och Bp 2 påträffades en grusig sand där det i provpunkt 2 var svårt att få ut ett representativt prov på grund av det grovkorniga materialet (se figur 5). I Bp 3 påträffades lera. Vid provpunkt fyra påträffades berg alternativt ett stort block och provtagning kunde inte genomföras.

Figur 5 visar den miljöskruv som använts under provtagningen i hus 2 samt det grovkorniga material som provtagits vid Bp 1 och 2.
