En omfattande marksänkning har genomförts inom större delen av DP3 i Slakthusområdet, se Figur 2 samt Bilaga 1 för situationsplan (marksänkningen omfattas av hela området som består av rutnätet). Området som omfattas av marksänkningen har en yta om ca 30 000 m². Marknivåerna i planerade marksänkningen norra gräns låg på ca +40 m, medan markhöjden på Träskolevägen i marksänkningen södra gräns låg mellan ca +30–32 m. Syftet med marksänkningen var att få en bra sammanbindning mellan resterande Slakthusområdet och Träskolevägen. Marksänkningen omfattade schakt av ca 150 000 m³ jordmassor.

Bilaga 1, Situationsplan DP3

UPPDRAG, UPPDRAGSNUMMER
Slakthusområdet, 19162

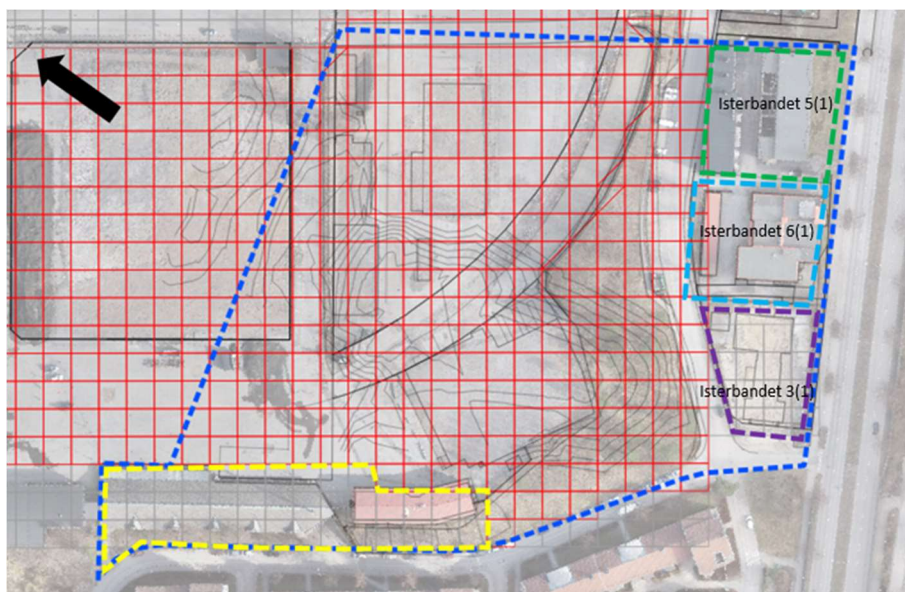
Figur 2 Gränsen för DP3 markerad med mörkblått. Ytan som täcks av rött rutsystem (å 10*10 m rutor) ingår i marksänkningen. Område med gul gräns markerar befintliga byggnader. Område markerat med lila är fastigheten Isterbandet 3 (1) där undersökningar genomförts. Fastigheterna Isterbandet 6(1) och 5(1) som är markerade med ljusblått och grönt är undersökta i mycket mindre omfattning till följd av pågående verksamhet. Bakgrund: Ortofoto 2016 WMS © Stockholms stad 2023.

Gulmarkerade området i Figur 2 är inte undersökt då byggnaderna för närvarande står kvar. Föroreningssituationen i detta område bedöms sannolikt motsvara föroreningssituationen inom övriga marksänkingsområdet. Ingen misstänkt förorenande verksamhet har bedrivits i dessa byggnader. Möjliga sporadiskt förhöjda föroreningshalter bedöms kunna vid behov åtgärdas vis kommande schaktarbeten.

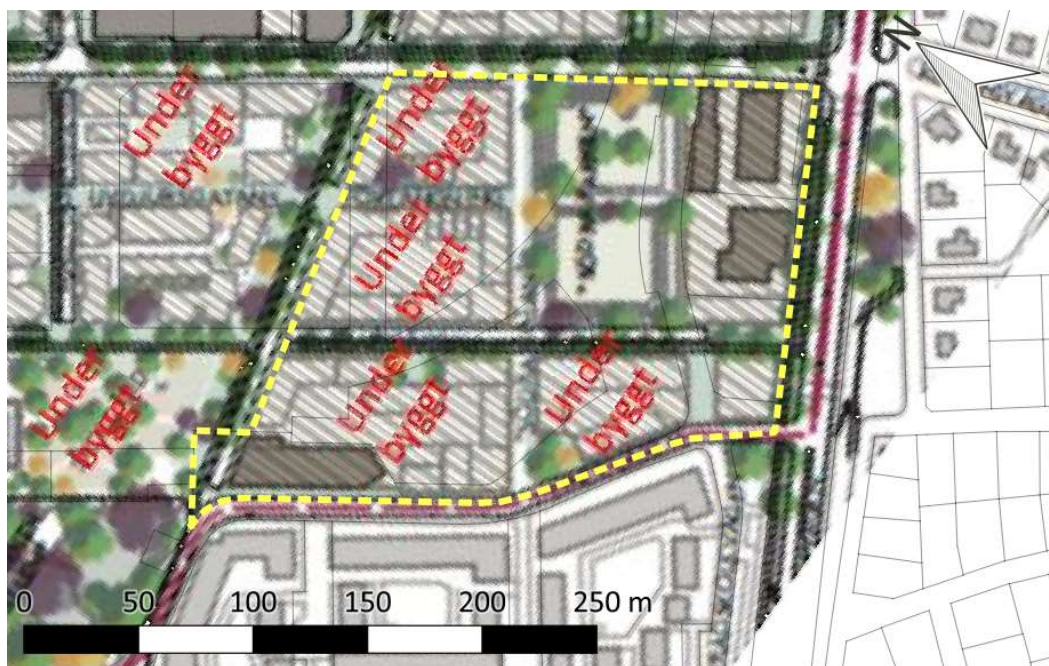
Planerad markanvändning inom DP3 kan ses i Figur 3. I norra och västra delarna av detaljplanen planeras för underbyggda bostadskvarter, centralt i öster planeras för parkmark och i sydöst kvarstår verksamheter.

Figur 3 Visualisering av planerad markanvändning inom DP3. Plangränser i gult.

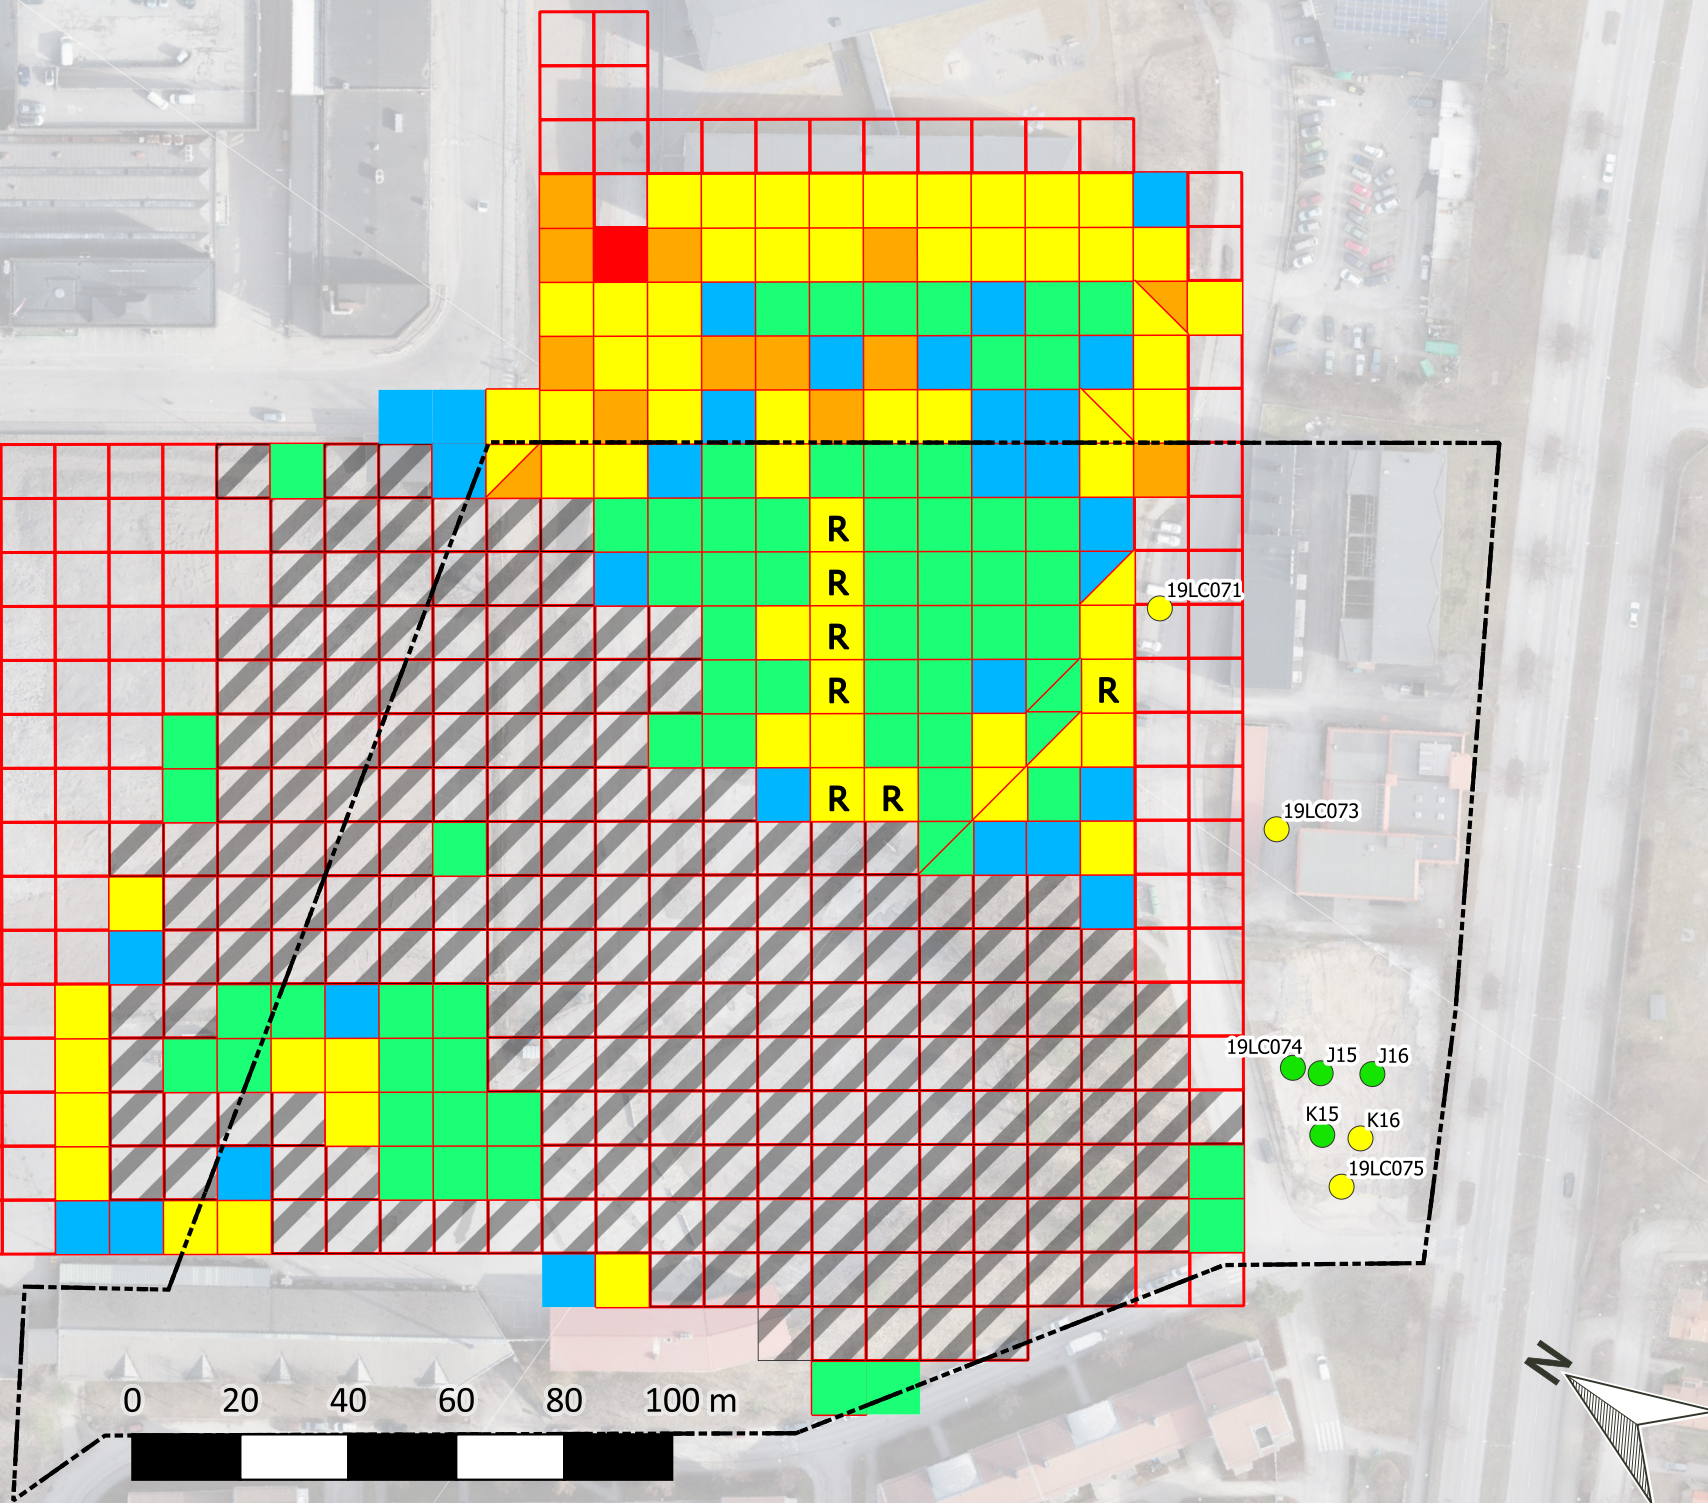
Marksänkningen genomfördes genom indelning av området i 10x10 m stora rutor, vilka provtogs och klassades metervis anpassade efter jämna plushöjder. Klassningen baserades på samlingsprover som togs ut i två provgropar per ruta. I Bilaga 1 kan sista genomförda klassningen i respektive ruta ses. Observera dock att efter aktuell klassning skedde ytterligare ca 1 m schakt i flera rutor där ren svallsand påträffades. Naturlig svallsand har provtagits på dessa djup i andra rutor och bedömts som ren. Utifrån detta friklassades botten i åtta av rutorna centralt i området (markerade med "R" i Bilaga 1), vilket innebär att dessa rutor egentligen också är att ses som <KM- dock finns ingen slutlig analys på detta. Yttersta raden rutor i östra delen av marksänkningen kommer schaktas ytterligare i kommande entreprenader.

I stora delar av marksänkningen återfinns berg i schaktbotten. I de fall schaktbotten består av jord har medelhalter i schaktbotten för varje kvarter, respektive verksamhetsområde och vägar tagits fram och jämförts mot aktuella PRV (Liljemark Consulting, 2021), d v s för platsspecifika riktvärden för bostadsmark, park, verksamheter eller gata, se indelningen i Bilaga 2. Inga av medelhalterna låg över aktuella PRV, varvid det bedöms inte finnas risker för planerad byggnation inom marksänkingsområdet.

Inom marksänkingsområdet (röd rutnät) visas sista analysresultat (klassat) i respektive provruta, samt plushöjd för schaktbotten om inte denna utgörs av berg. Utanför marksänkingsområdet visas provpunkter från tidigare undersökningar. Högst föroreningsnivå visas i respektive punkt.
*Se förklaring i rapporten.

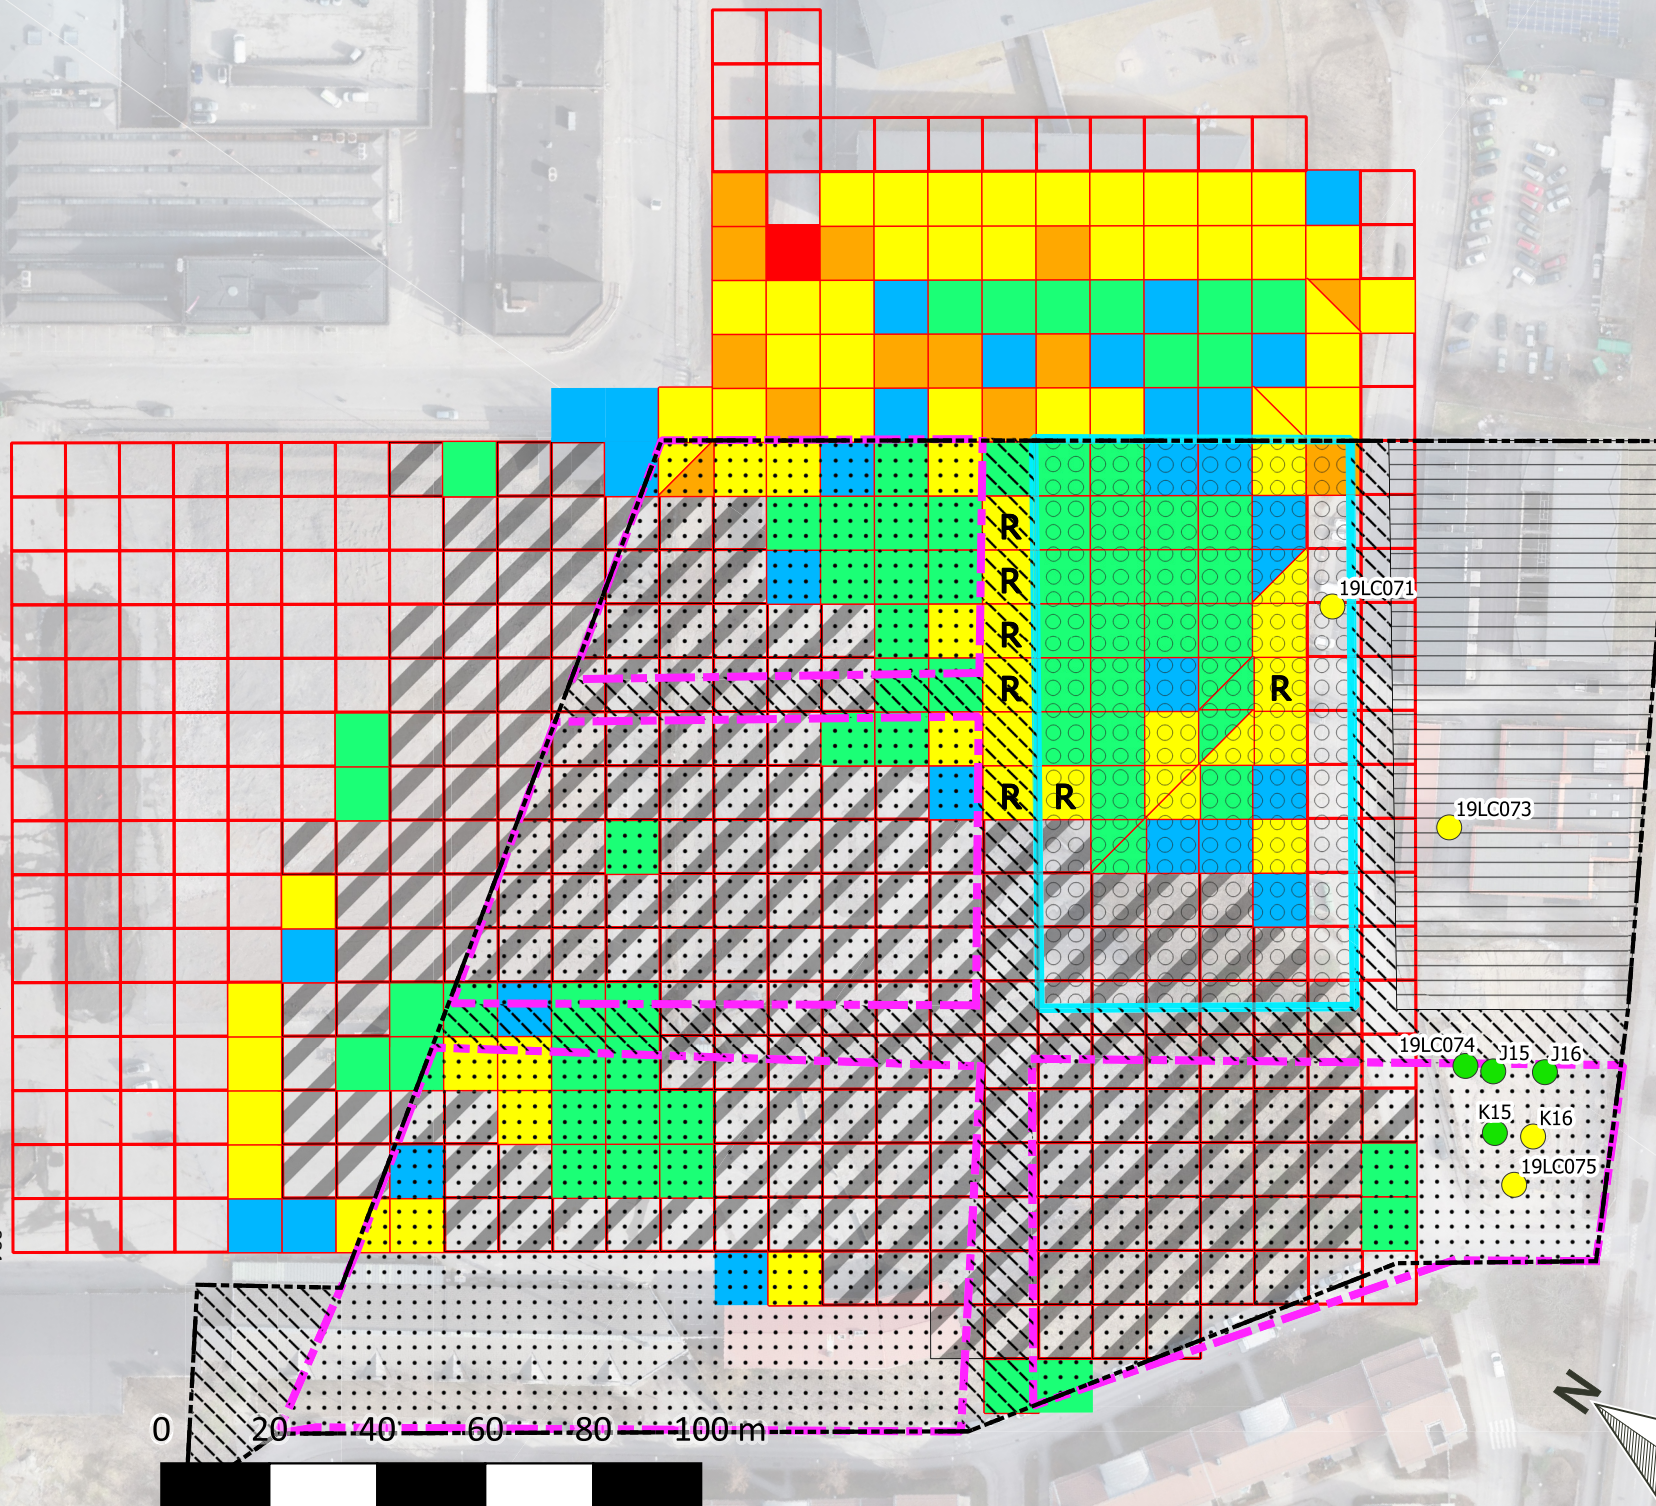
Bilaga 2, Situationsplan DP3 Samtliga MMU + Riktvärden

Inom marksänkingsområdet (röd rutnät) visas sista analysresultat (klassat) i respektive provruta, samt plushöjd för schaktbotten om inte denna utgörs av berg. Utanför marksänkingsområdet visas provpunkter från tidigare undersökningar. Högst föroreningsnivå visas i respektive punkt.
*Se förklaring i rapporten.
