2019-10-15

Arkivfotot 2, Harpsundsvägen 96, Bandhagen

Markteknisk Undersökningsrapport (MUR)

ÅF Infrastructure AB

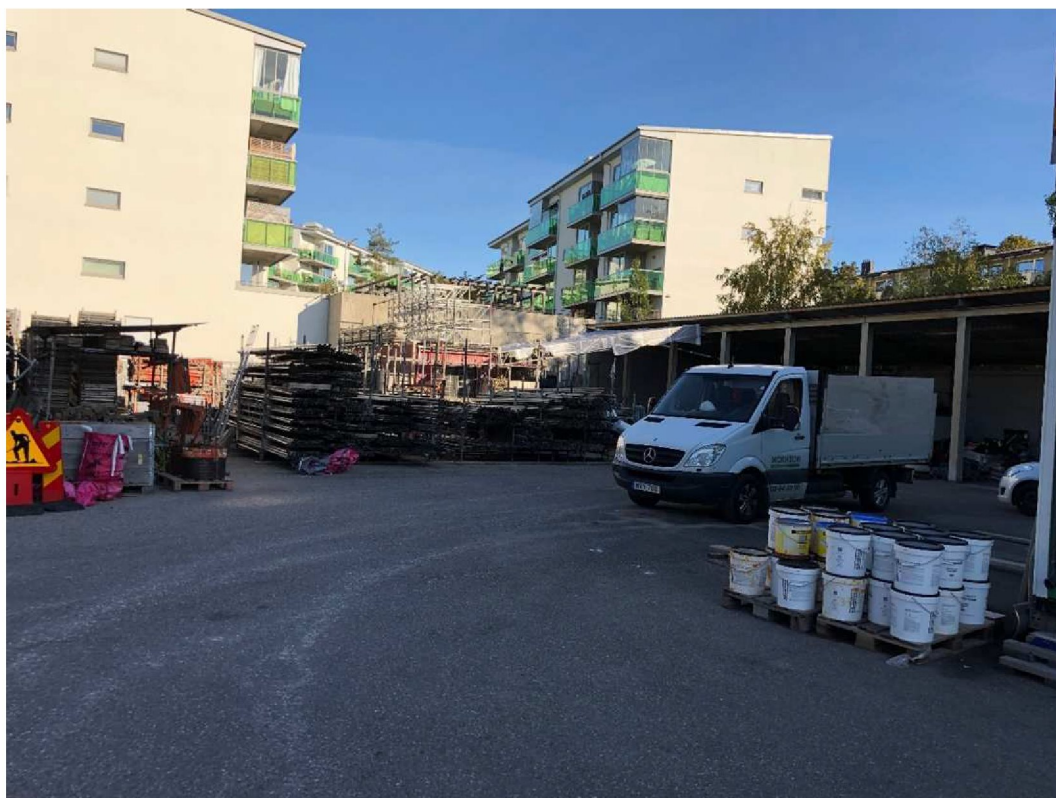
I närheten av den norra fastighetsgränsen finns en hög mur mot fastigheten Arkivfotot 1.

Figur 6.1. Foto mot norr och bostadshusen på fastigheten Arkivfotot 1. Kallförråd på Arkivfotot 2 till höger i bilden.

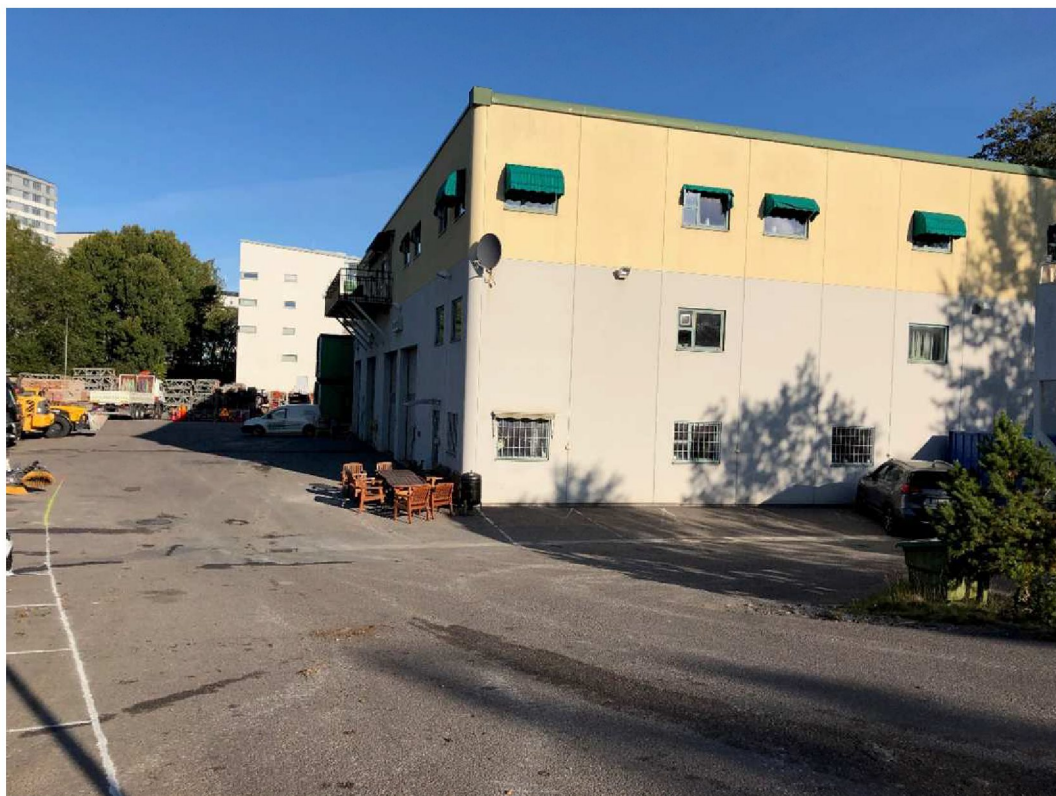
Figur 6.2. Foto från söder mot huvudbyggnaden på fastigheten Arkivfotot 2, i samband med fältundersökning.

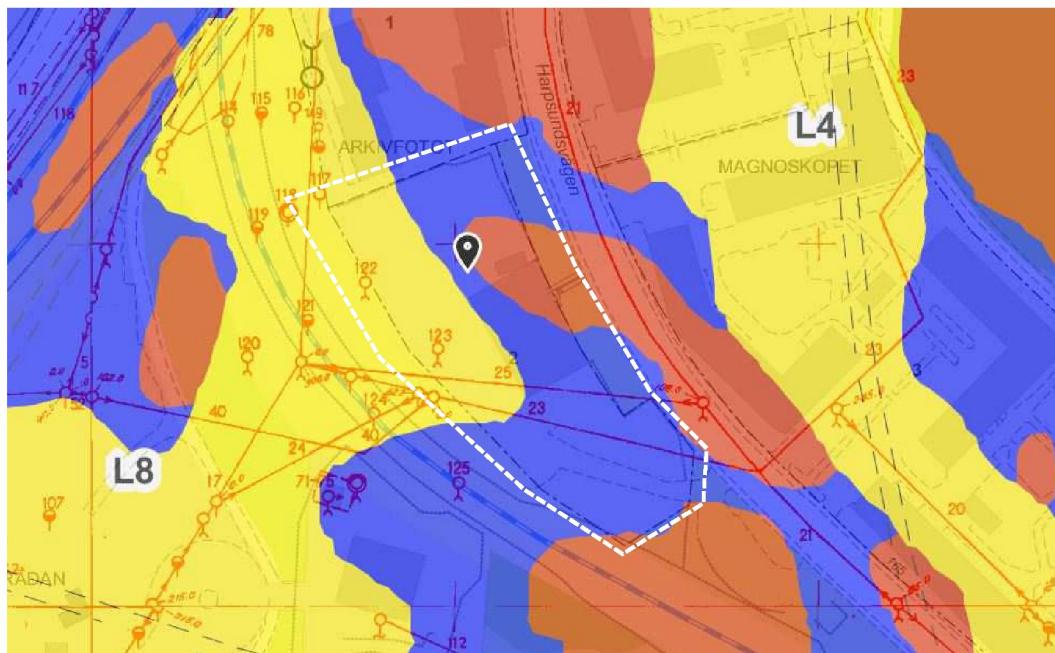
Enligt byggnadsgeologisk karta består området översiktligt av berg i främst östra och södra delen. Närmast berget består den naturliga jorden av morän och västerut av lera i nordvästra delen av undersökningsområdet, se figur 6.3.

Figur 6.3. Byggnadsgeologisk karta från Geoarkivet (röd=berg i dagen, blå=morän, gul=lera). Undersökningsområdet (Arkivfotot 2) är markerat med vit streckad linje.

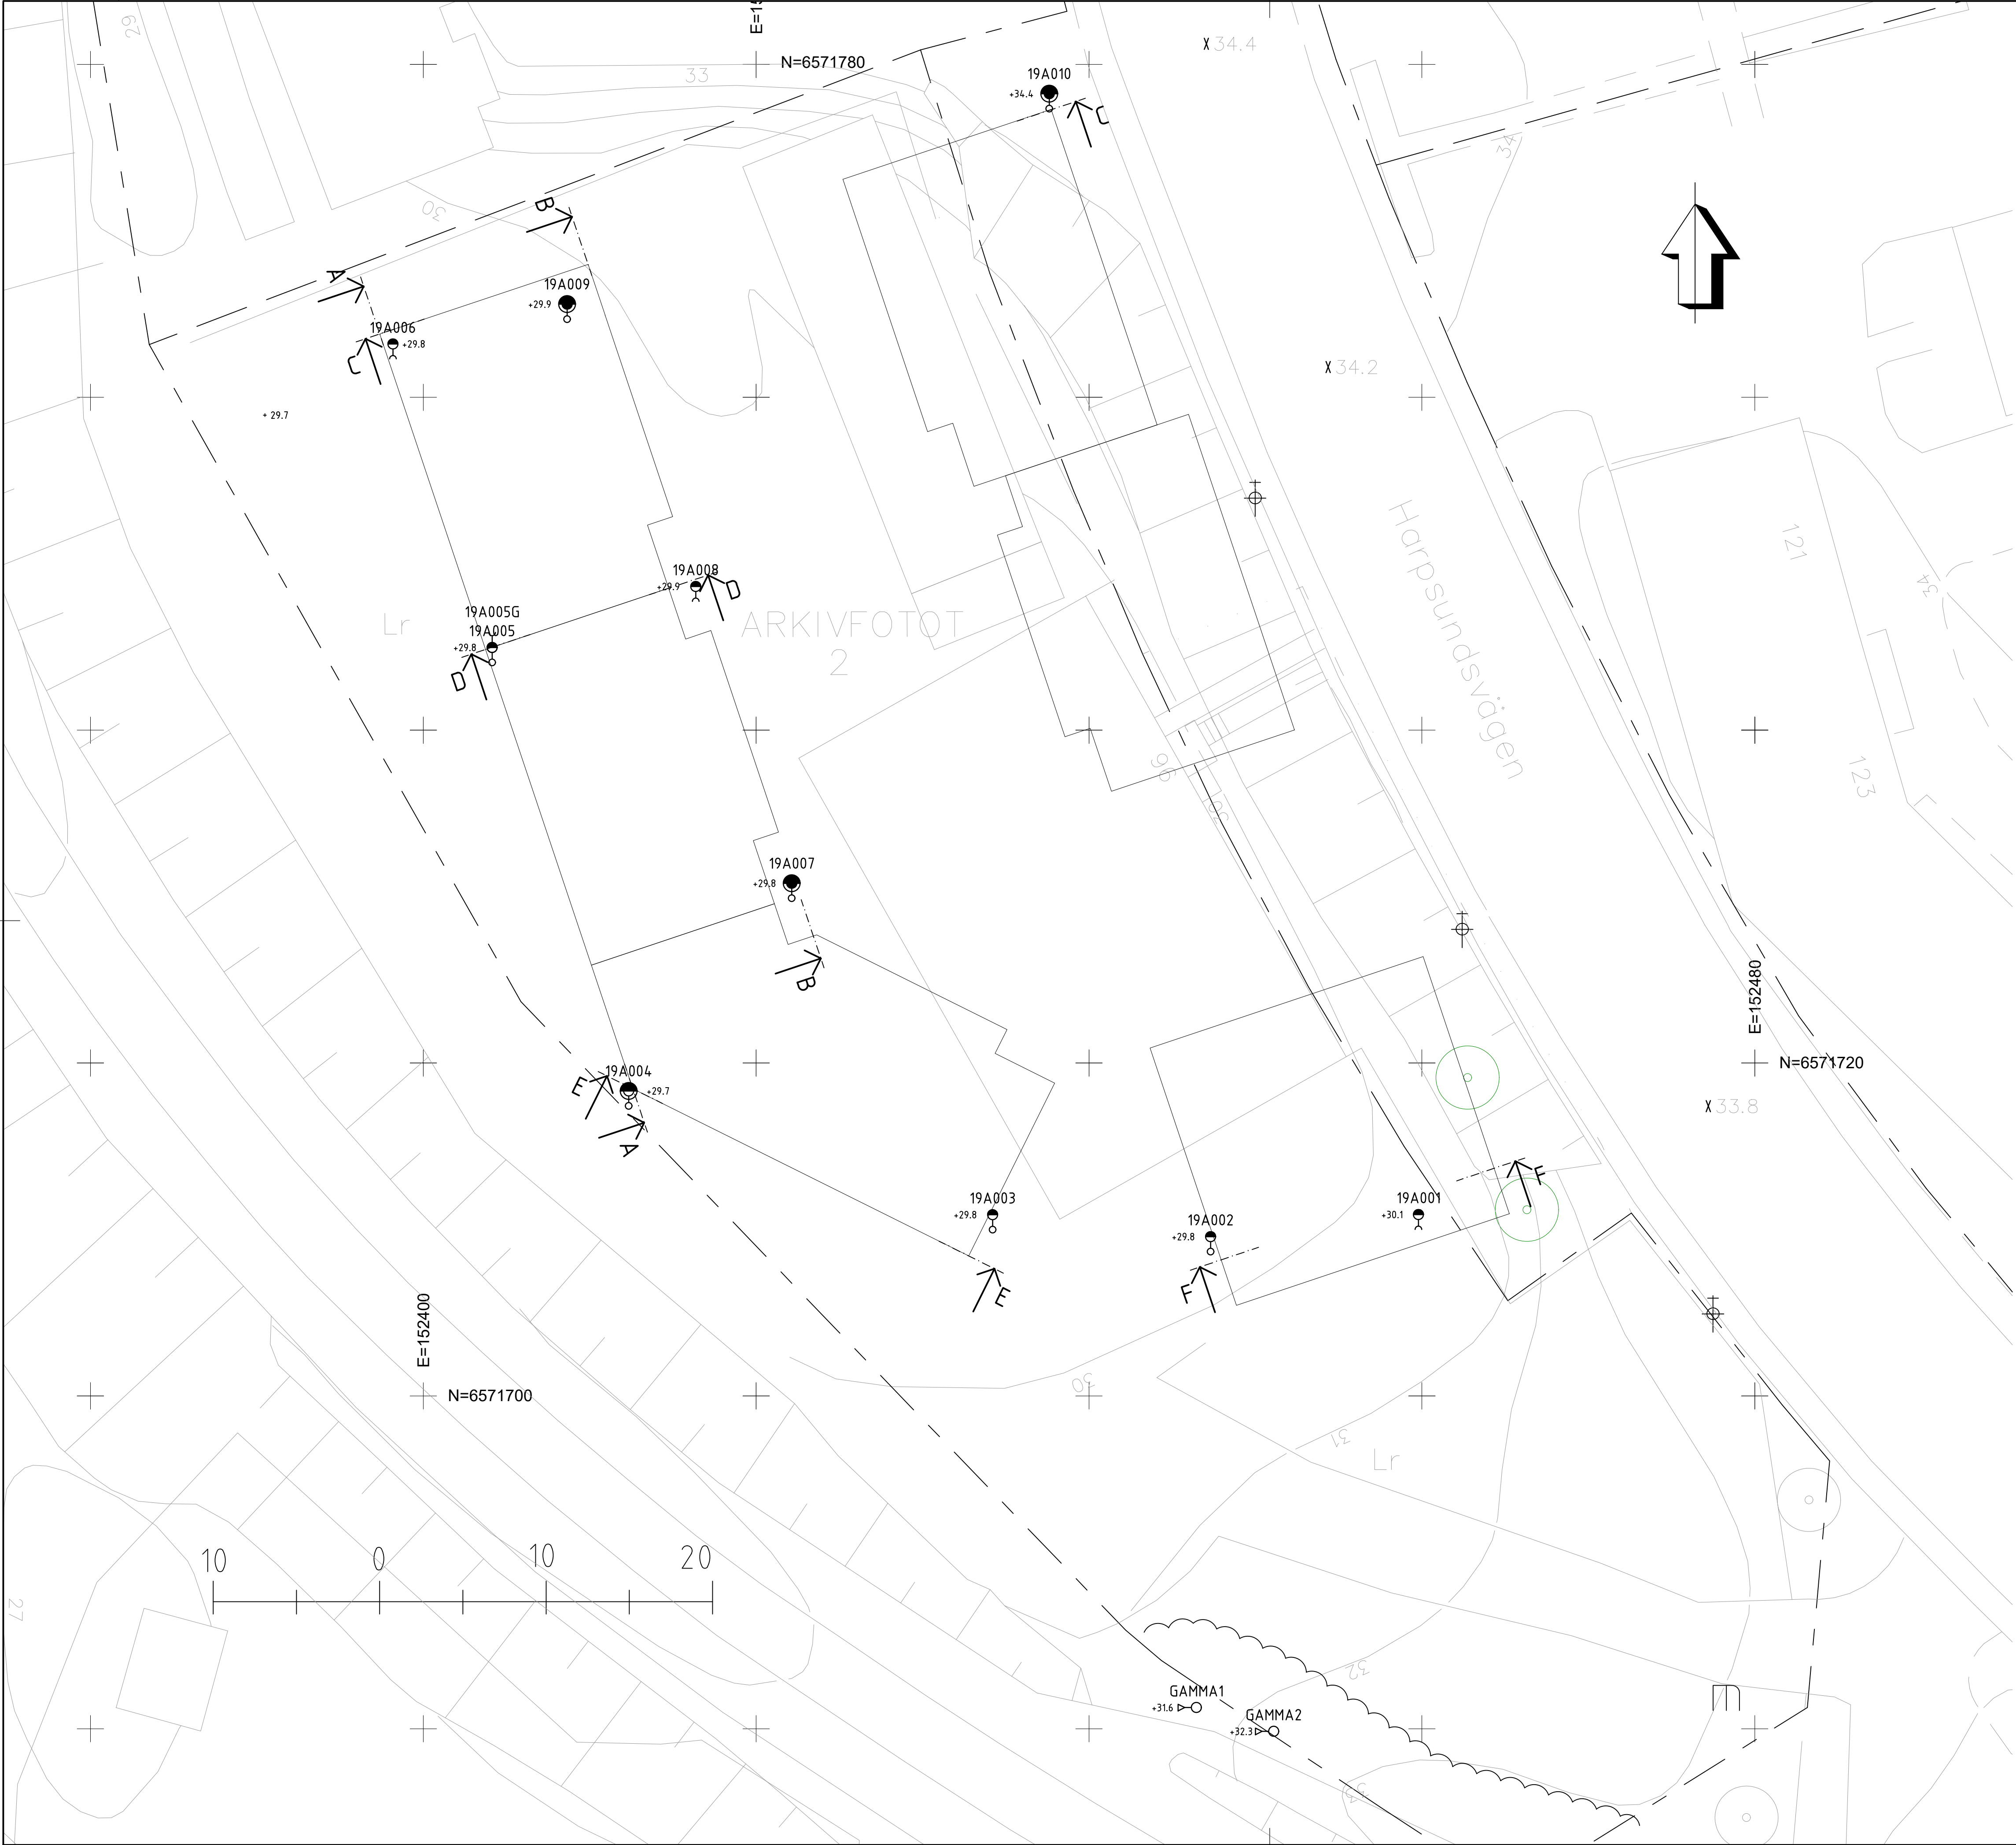
Mätning av gammastrålning utfördes med gammaspektrometer över berghällar med synliga sprickor i två punkter i södra delen av undersökningsområdet, se tabell 11.1. För mätpunkternas placering se planritning 100G1101 tillhörande MUR.

Punkt	Gammastrålning
1	34,84 nSv/h
2	55,93 nSv/h
