ÖVERSIKTLIG MARKUNDERSÖKNING, KÖPINGE 2

Projektnummer P1303
Rapport

Organisationsnummer: 559069-4062
Bolag: Ali fastigheter AB
Bolagets kontaktperson: Ali Asad
Telefon/mail: g.ali_asad@hotmail.com
Fastighetsbeteckning: Köpinge 2

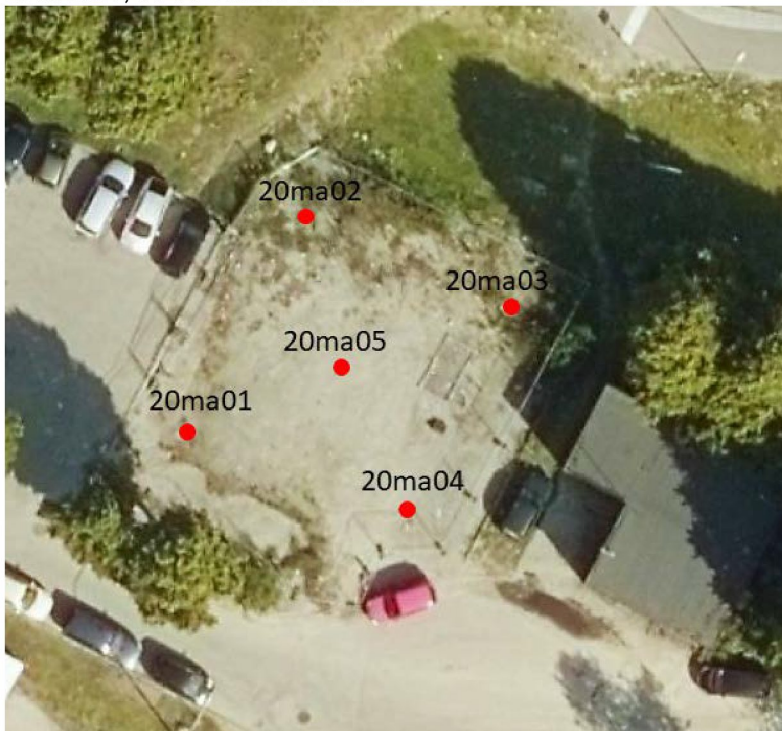
Figur 2. Röda punkter visar miljöprovpunkternas läge. (Källa: hitta.se)

I punkten 20ma01 0–0,9 m u my stopp mot berg eller block.

I punkten 20ma02 0–1,3 m u my stopp mot berg eller block.

I punkten 20ma03 0–1,3 m u my stopp mot berg eller block.

Punkter	Djup i meter	Anmärkning
20ma02	0–1,3	Överskridanden MKM på koppar (Cu).
20ma03	0–1,3	Överskridande KM-MKM på kvicksilver (Hg).

Det finns en förorening på fastigheten bestående av koppar (över MKM) och en förorening av kvicksilver (mellan KM-MKM) bör man vid schaktning ta kompletterande prover för att kunna göra en massklassificering. Prover på schakt botten för att verifiera att botten är ren.
