Panncentralen Kv. Oldmästaren, Bromma

Projektnamn: Miljöinventering – Familjebostäder AB

Beteckning	Miljöinventering Panncentral, Nockebyhov Bromma	
Uppdragsgivare	Familjebostäder AB	
Status	Slutversion	
Structors ref.nr	M1500200	
Dokument	Miljöinventering	
Upprättad av:	Jelina Strand	Sunni Rahman Garci
Granskad av:	Tina Wiséen	
Datum	2016-01-11	
Plats	Stockholm

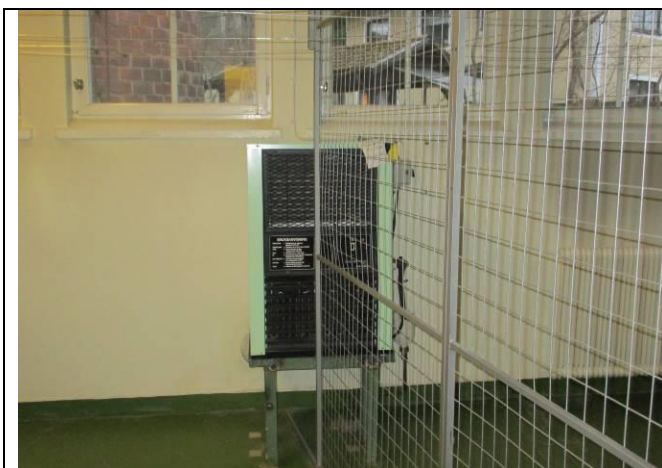
Bild 1. Tvättstuga, torkrum, plan 1. Ingen provtagning pga. pågående verksamhet.

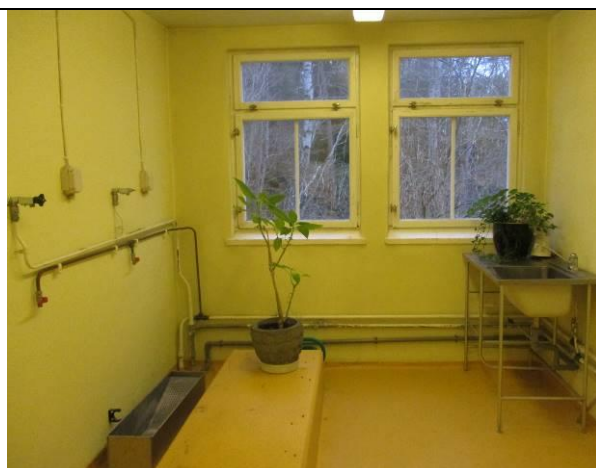
Bild 2. Tvättstuga, plan 1. Ingen provtagning utförd.

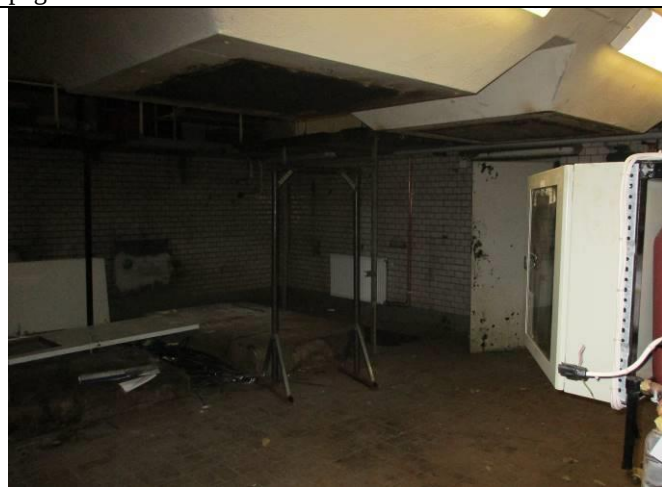
Bild 3. Två st. kolfickor, källare i suterräng.

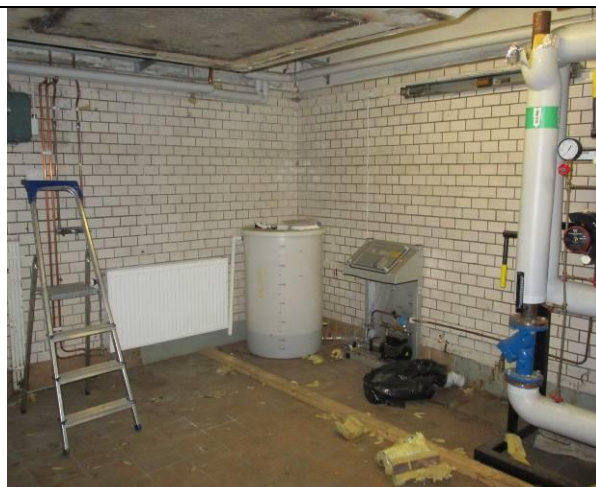
Bild 4. Vätska till värmepump, källare i suterräng.

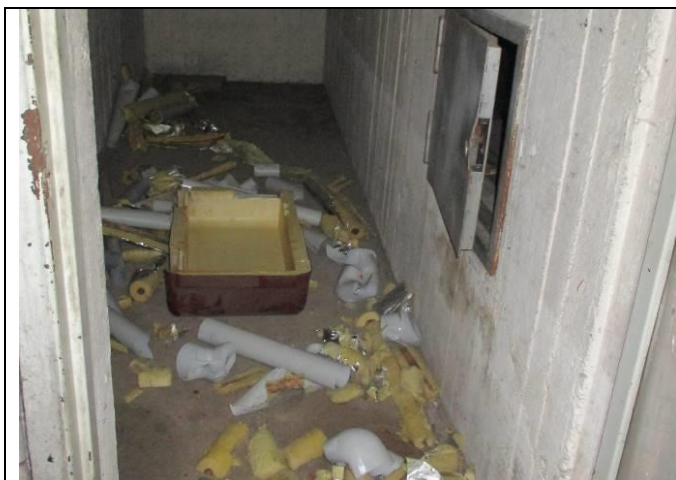
Bild 5. Diverse avfall, möjlig förbränning/utrymme som är numera plats för diverse avfall.

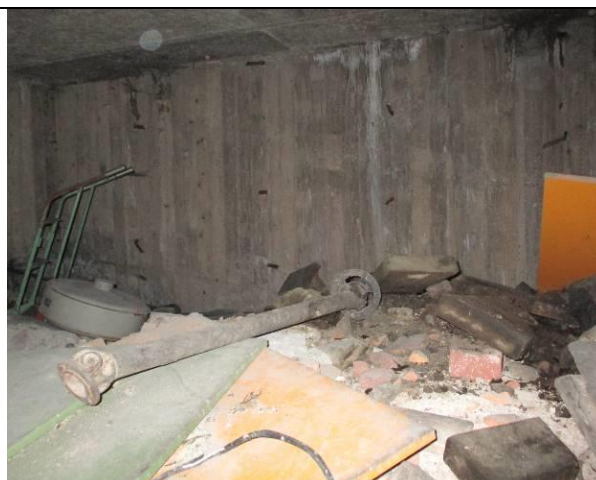
Bild 6. Blandat avfall, källare suterräng, utrymme via lucka, askrum. Ej möjlig åtkomst.

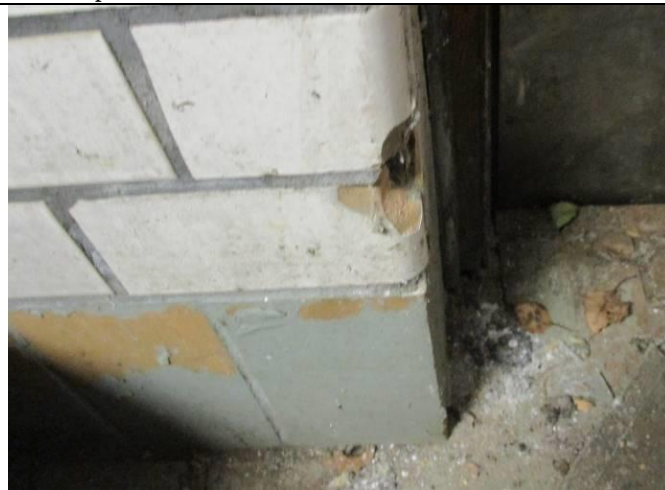
Bild 7. Prov 1. Kakelfog+fix vit rektangel källare suterräng. Ej Asbest.

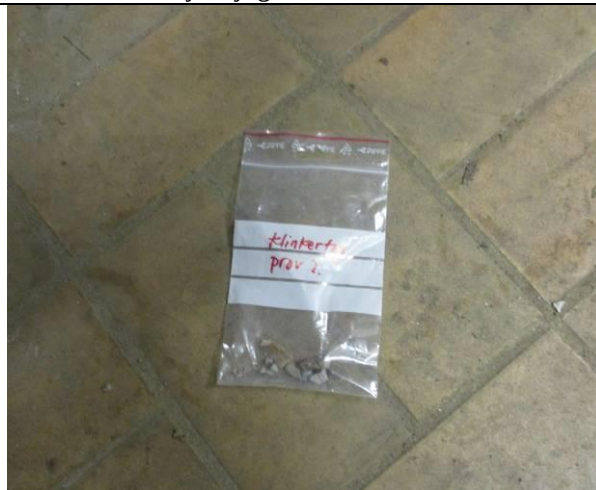
Bild 8. Prov 2, klinkerfog, källare. Ej Asbest.

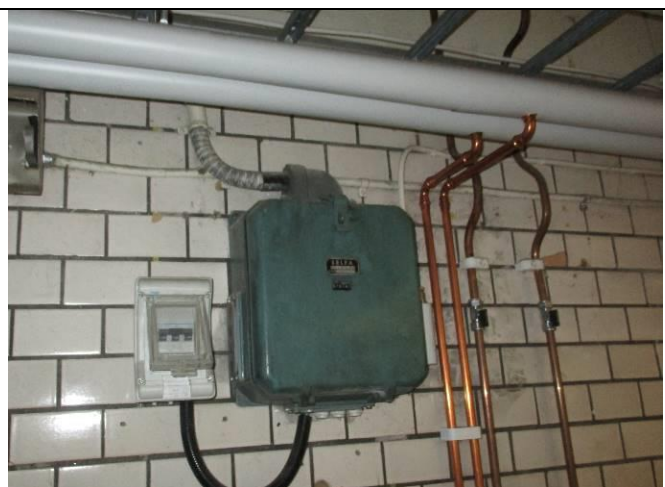
Bild 9. Äldre el-installationer, innehåller bly.

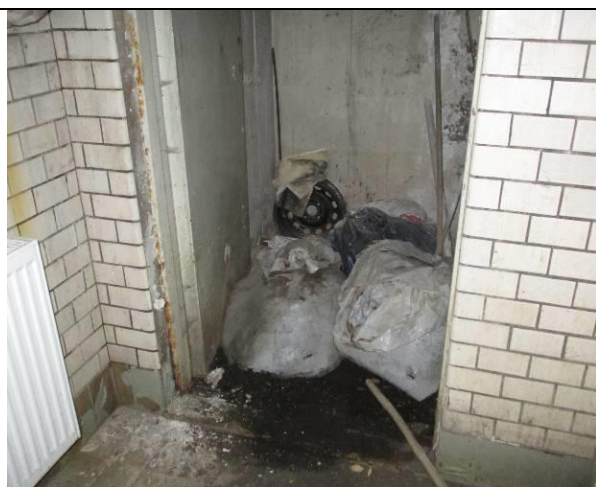
Bild 10. Avfall av okänt innehåll, källare suterräng.

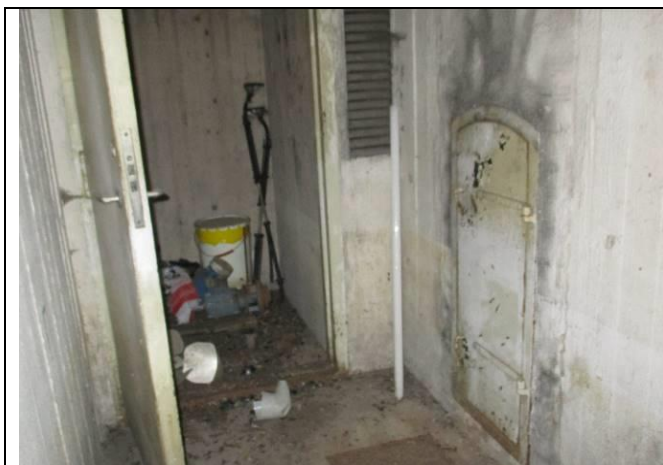
Bild 11. Kvarstående avfall, låst utrymme. Källare suterräng. Förbränning med låst lucka.

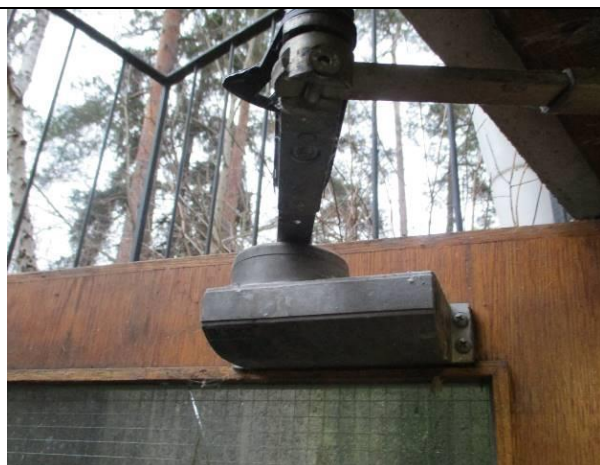
Bild 12. Äldre dörrstoppare kan innehålla PCB olja.

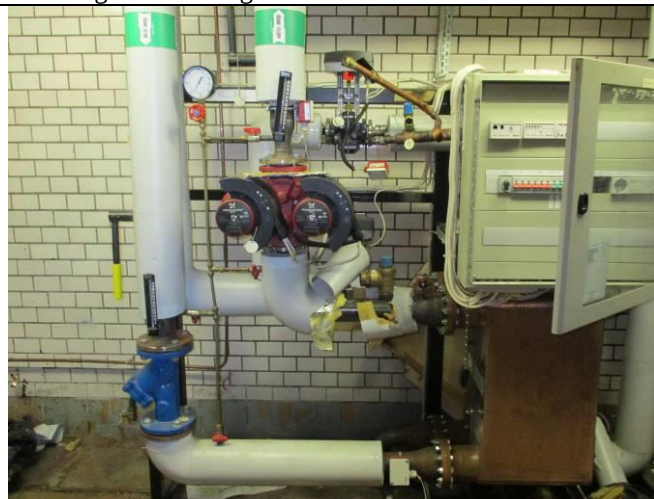
Bild 13. Nyare fjärrvärmeinstallationer, källare suterräng.

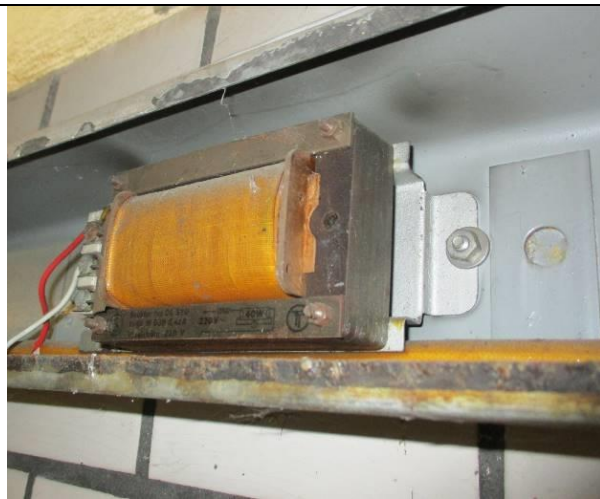
Bild 14. Äldre lysrörarmaturer kan ha kondensator med PCB-olja. Källare

PCB-haltigt avfall klassas som farligt avfall. Kondensatorer med PCB olja har kod 17 09 02*. Ofta vill mottagningsanläggningen att kondensatorn ska sitta kvar i lysrörsarmaturen. Isolerrutor levererade till den svenska marknaden fram till och med 1973 kan innehålla PCB, enligt Svensk Planglas Förening.

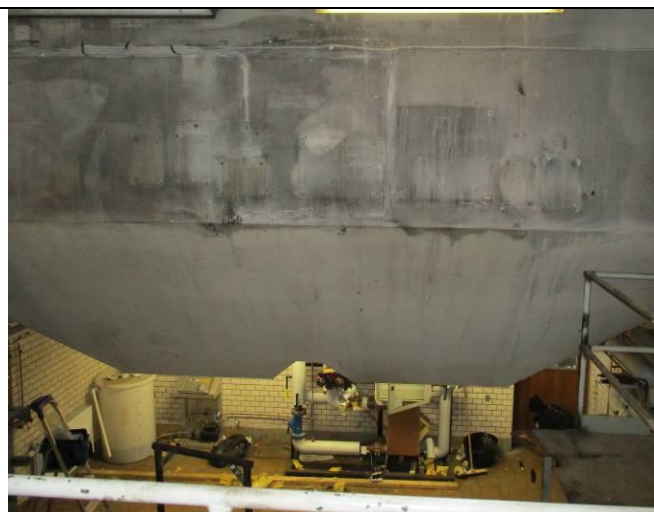
Bild 15. Kolficka i tak, vy från entresol. Källare suterräng.

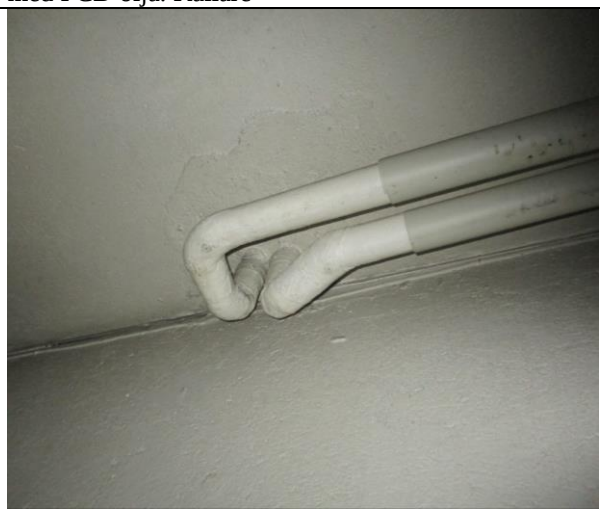
Bild 16. Äldre isolering – asbestrisk, BV.

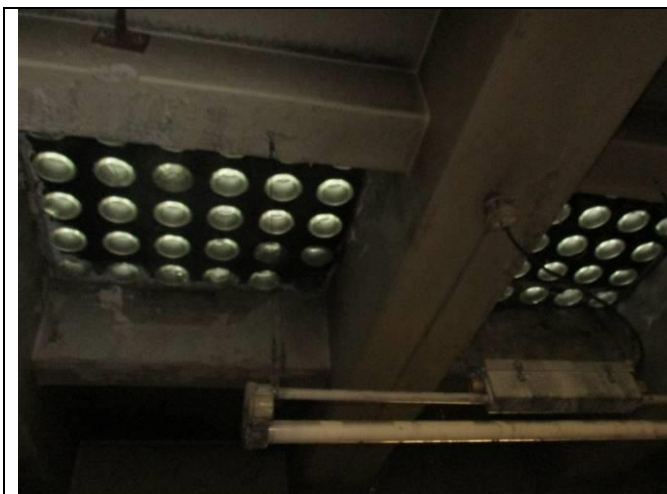
Bild 17. Ljusinsläpp glasmosaik kan innehålla asbest i fogarna runt glaset.

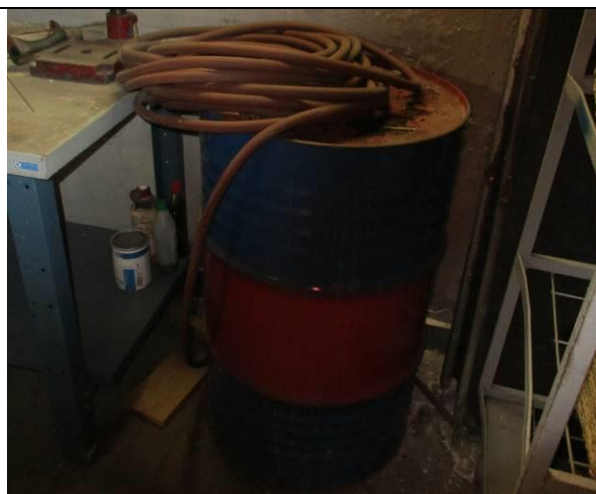
Bild 18. Tunna med okänt innehåll.

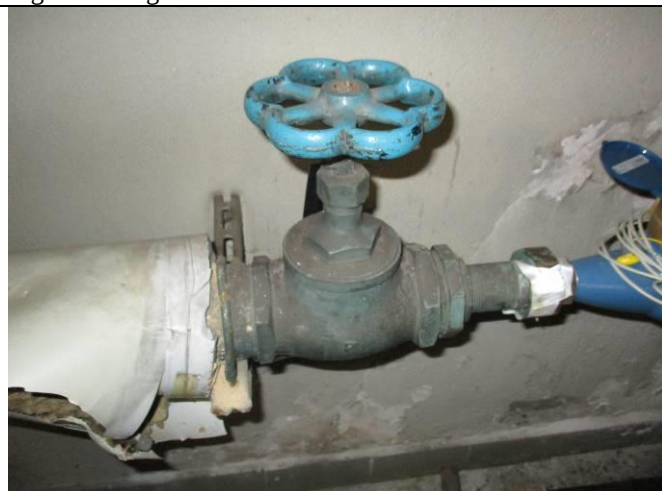
Bild 19. Äldre installation, BV. Flänsar/packningar som kan innehålla asbest.

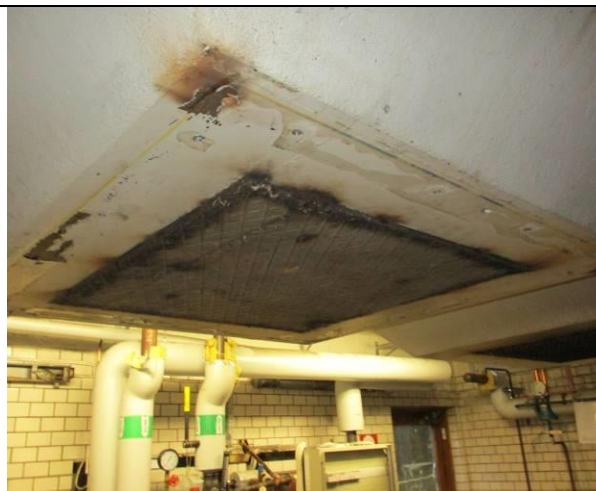
Bild 20. Kolficka källare suterräng.

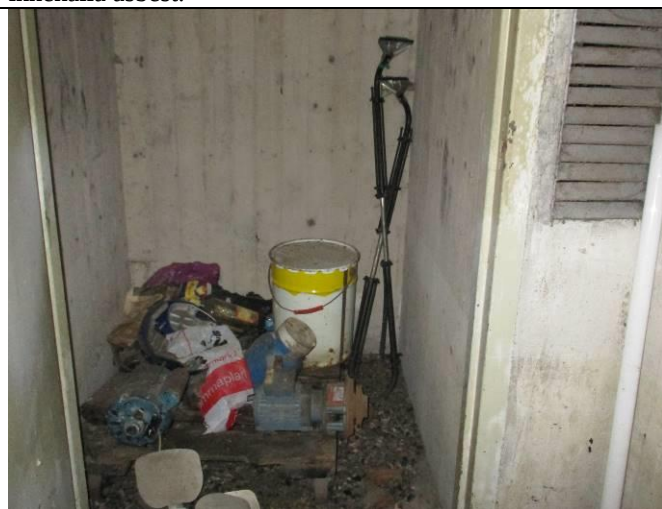
Bild 21. Avfall källare suterräng.

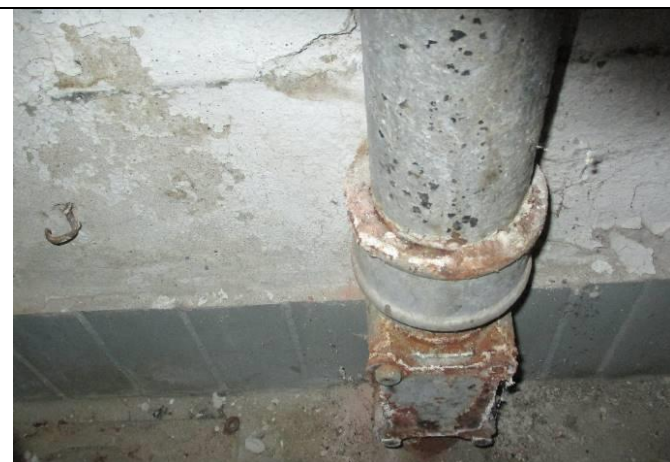
Bild 28. prov 3, tätmassa runt rör källare vån upp via entresol dvs BV.

Asbest

Hantering av asbest ska ske enligt AFS 2006:1. Yrkesmässig asbestsanering ska utföras av en entreprenör som innehar tillstånd för asbestsanering från Arbetsmiljöverket enligt AFS 2006:1 § 11 och § 15. Varje sanering ska anmälas till Arbetsmiljöverket innan arbetet påbörjas. Asbest klassas som farligt avfall kod 17 06 01* (isolermaterial värmerör etc.) eller 17 06 05* (tjällim och golvbeläggningar).

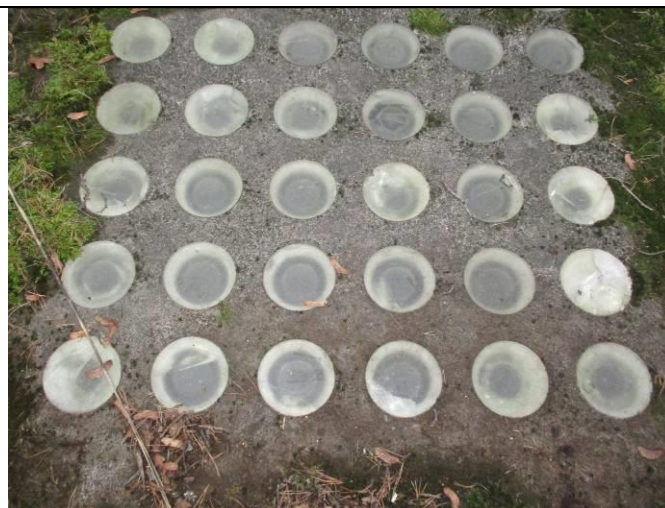
Bild 30. Ljusinsläpp mosaik kan innehålla asbest i fogarna.

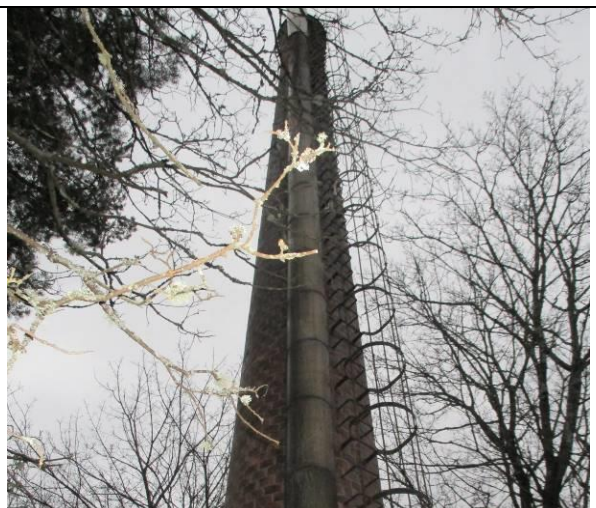
Baserat på utförd inventering bedöms miljö/hälsorisker i Panncentralen vara av mindre omfattning och hanterbara. Det finns två större kolfickor i taket i källarplan/pannrummet och dessa har inte inventerats av Structor rörande problemanalys av kolflöden etc. Skorstenen inventerades inte, det finns risk för kvarvarande ämnen i form av metaller eller dylikt i skorstenen men även i förbränning- och i askrummet.

Bild 31. Skorsten, ej inventerad.

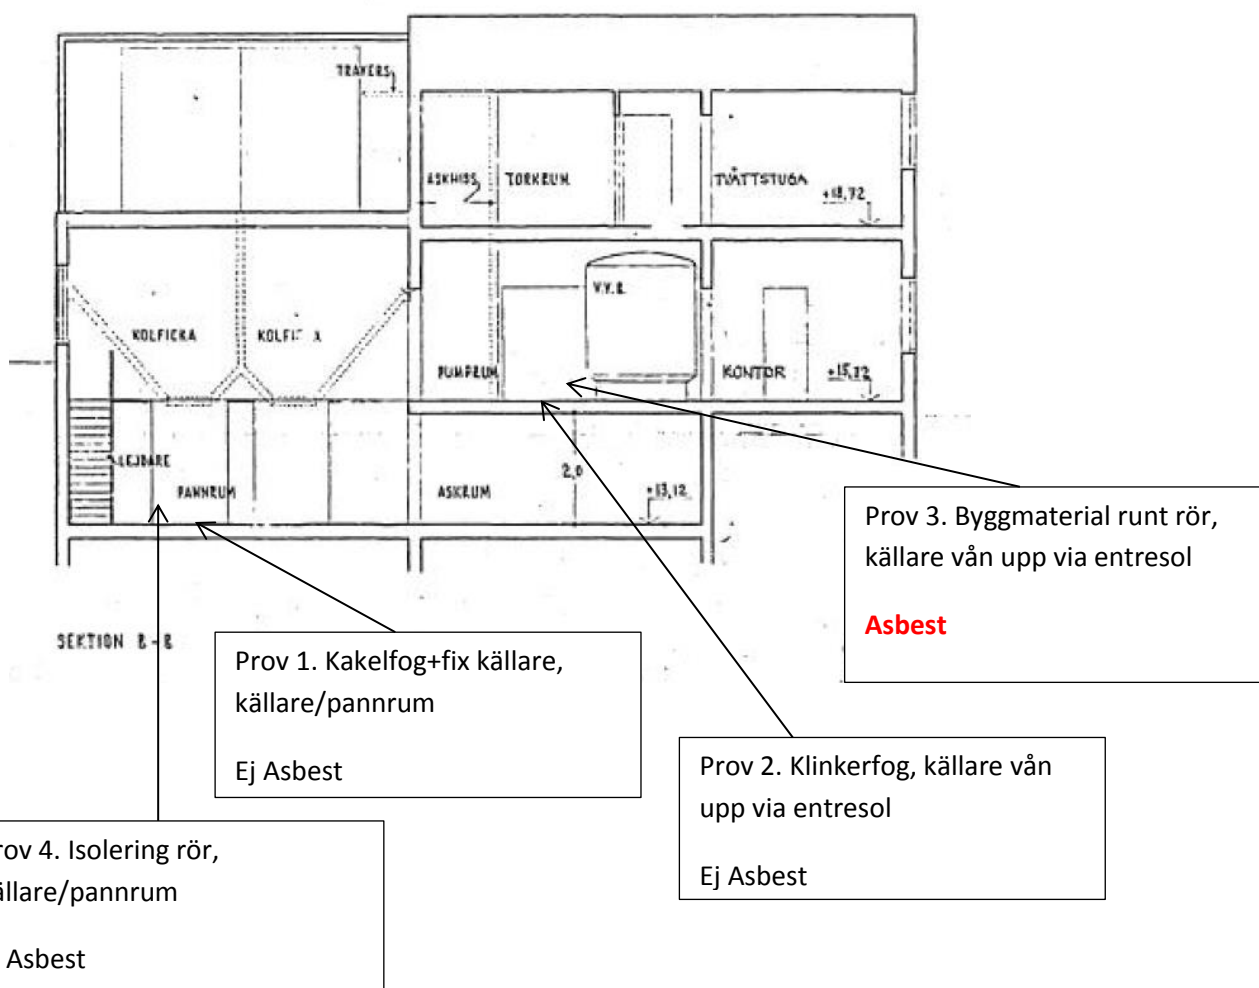
Källarplan/pannrum, entresol

Fjärvärme, äldre ytskikt men även äldre el-installationer, kondensatorer, blydiktade rör, golvbrunnar samt äldre armaturer. Låst förbränningsrum, askrummet var fullt med avfall av diverse material. Plåtdörrar kan innehålla asbest. Risk finns att isolerings rör innehåller asbest.

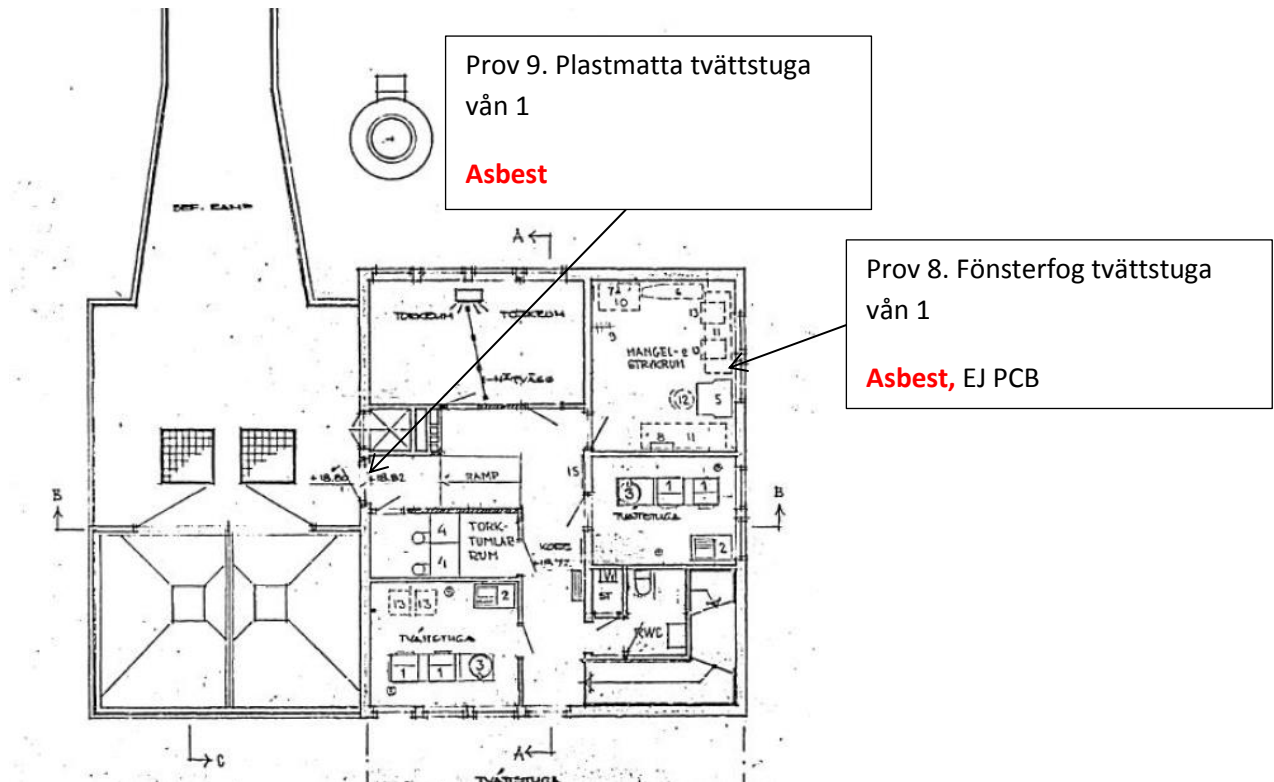
Plan 1/vån 1

Nyare installationer i tvättstugan, äldre ytskikt. Äldre fönster, risk för isolerrutor. Asbest i samtliga fönsterfog. Ej åtkomst till WC/städ.
