Rapport avseende miljöteknisk undersökning – Detaljplan Smedshagen

Vitsenapen 1 m.fl. Stockholms Stad

Wallfast AB

Uppdragsnummer: 6210

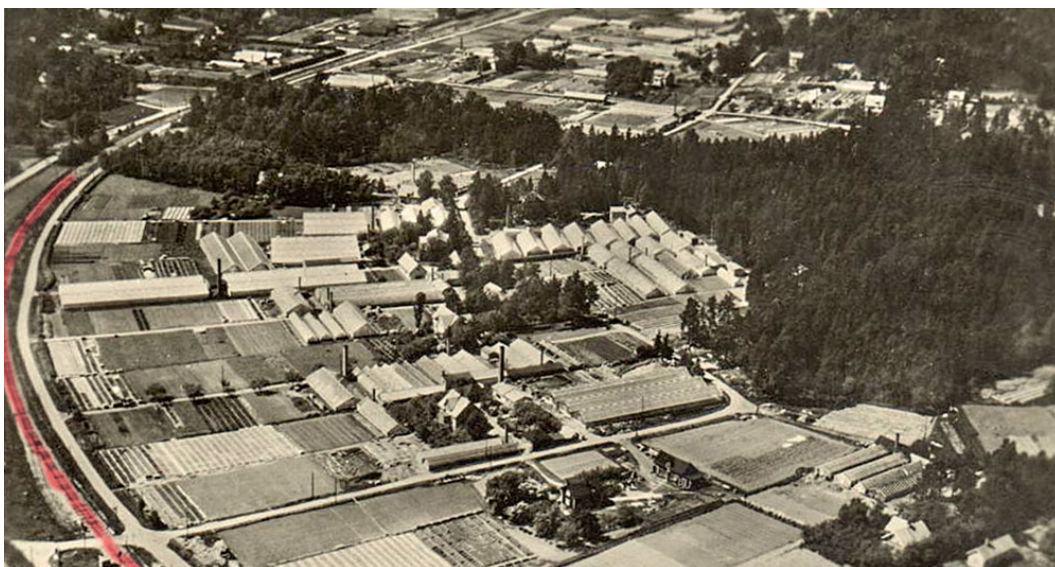
Flygbild från 1936 över handelsträdgårdar vid nuvarande Mäster Karls Väg 1-9.

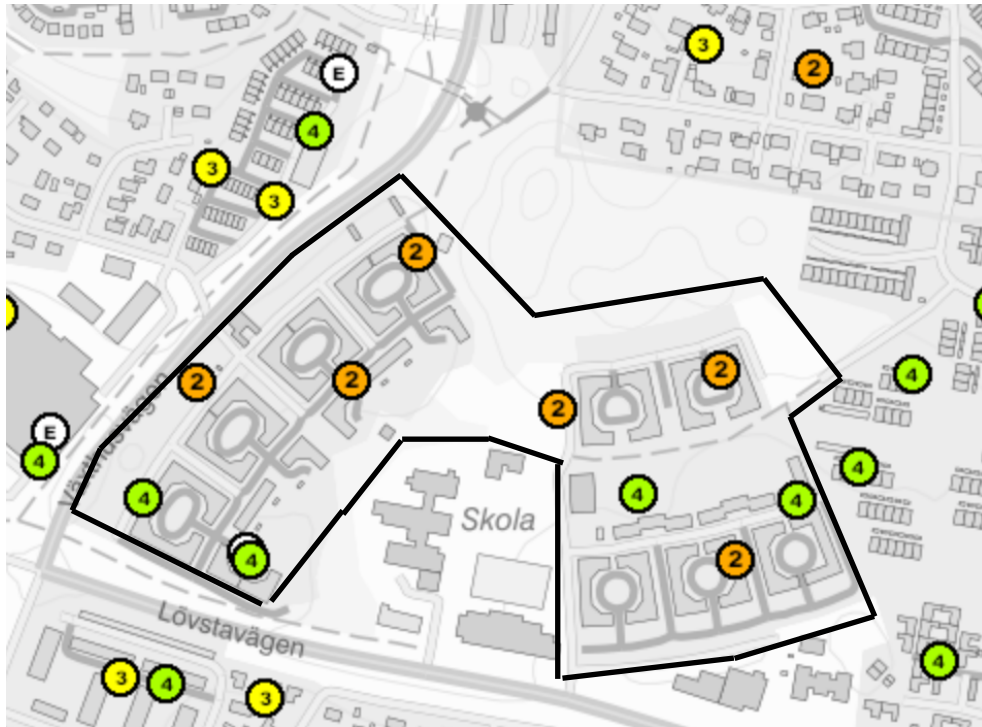
Figur 7. Urklipp från Länsstyrelsens EBH-understöd. Svart polygon visar ungefärlig utbredning av området vid Smedshagen inom vilket nya byggnader mera planeras inom ramen för ny detaljplan.

Enligt Länsstyrelsens EBH-understöd har det funnits totalt 11 separata handelsträdgårdar inom området, se figur 7, varav sex av dessa har fått den nästhögsta riskklassen 2 och fyra den lägsta riskklassen 4. Utav de verksamheter som har fått riskklass 2 överlappar fem av dessa med de områden nya byggnader mm. planeras.

Sammanfattningsvis indikerar områdets verksamhetshistorik att det inom området har funnits miljöfarliga verksamheter som kan ha gett upphov till föroreningar i mark och grundvatten. Branschtypiska föroreningar är primärt metaller, pesticider och olja. Föroreningar återfinns vanligtvis huvudsakligen i ytliga jordlager men kan även förekomma i grundvatten, dock bedöms exponeringsrisken för de aktuella föroreningsämnena vara störst från ytliga jordlager i det aktuella området.

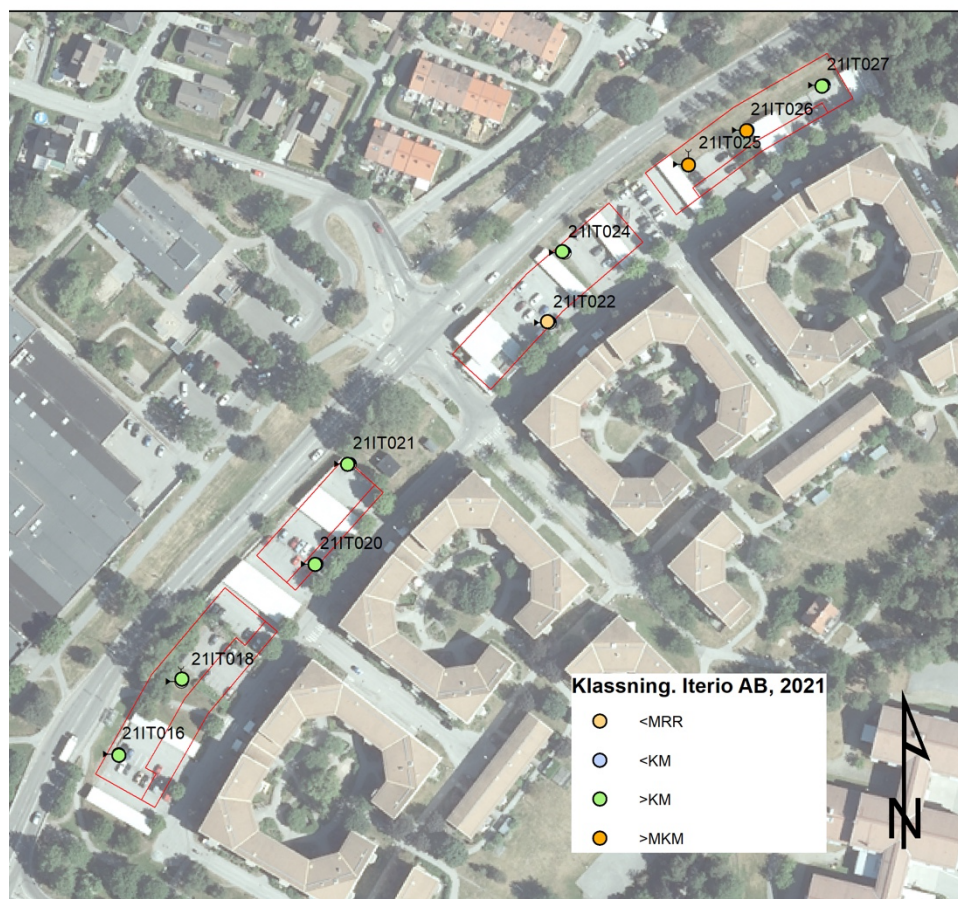
Figur 8. Utförda provtagningar av Iterio (2021) med klassning samt planerade byggnader, västra delen.

I den västra delen, se figur 8, var fyllnadslagret i allmänhet cirka 1-1,7 meter mäktigt. Vid 21IT018, 21IT026 och 21IT027 noterades tecken på en avvikande jordhorisont cirka 1-2 meter under markytan. Denna utgjordes av ett cirka 0,2-0,5 meter mäktigt jordlager som skulle kunna vara en tidigare markyta. Vid 21IT026 och 21IT027 noterades tegel, glas, keramik mm. Utförda fältmätningar med PID påvisade ingen förekomst av flyktiga kolväten.

Halter som överskrider MKM avseende bly, barium och zink påträffades i punkterna 21IT002, 21IT005, 21IT006 och 21IT026. I 21IT005 överskrider MKM även avseende uppmätta halter av koppar och kvicksilver. I punkten 21IT011 uppmättes halter av bly och pesticiden hexaklorbensen i halter som överskrider MKM.

I 21IT018 överskrider MKM avseende bly.

Utförda undersökningar påvisar i allmänhet att ytliga jordlager (0-2 meter under markytan) är påverkade av föroreningar från de tidigare verksamheterna och/eller de fyllnadsmassor som använts när området exploaterades under 1980-talet.

Uppmätta halter av särskilt metaller överskrider riktvärden för KM i majoriteten av de analyserade proverna. Därutöver överskrider även riktvärden för MKM avseende en eller flera metaller i sex punkter, varav fyra i den östra delen och två i den västra delen. Riktvärdet för MKM avseende hexaklorbensen överskreds i en punkt i den östra delen.

Noterbart är att kvicksilver, som åtminstone fram till 1960-talet ofta användes som betningsmedel vid handelsträdgårdar, påträffades i förhöjda halter (>KM/>MKM) i punkter från i stort sett hela området och i prover från olika djup av fyllnadslagret.

Påvisade föroreningshalter kan vara en indikation på att man vid den tidigare exploateringen inte utskiftade de befintliga massorna alternativt att de flyttades runt för att fylla ut olika delar av området. Det framgår också tydligt att de högsta halter påträffades en bit ner i fyllnadslagret (>0,5 meter under markytan), särskilt i de prover som uttagits från material som i fält tolkats som tidigare markyta. Även resultaten från provtagningarna utförda med handhållen utrustning i den östra delen där provmaterialet från de översta 0-0,4 meter påvisar tydliga spår av de tidigare verksamheterna.

Förhöjda halter (>KM/>MKM) av PAHer och aromater påträffades i ett antal punkter. Detta är sannolikt kopplat till asfalt eller asfaltgrus som är iblandad i fyllnadslagret alternativt spritt från överliggande asfaltlager.

I senare skeden, detaljprojektering och byggskede, bör kompletterande provtagningar utföras för att avgränsa påträffade föroreningar, både i djup- och sidled, samt för att möjliggöra avfallklassificering. Efter färdigställda schakter bör schaktbottenkontroller för att verifiera att inga allvarliga föroreningar kvarlämnas. Inom de ytor där det planeras för exempelvis odling, lekytor och förskola bör kompletterande provtagningar och åtgärder utformas med särskild hänsyn för att säkerställa att marken blir lämplig för dessa ändamål.

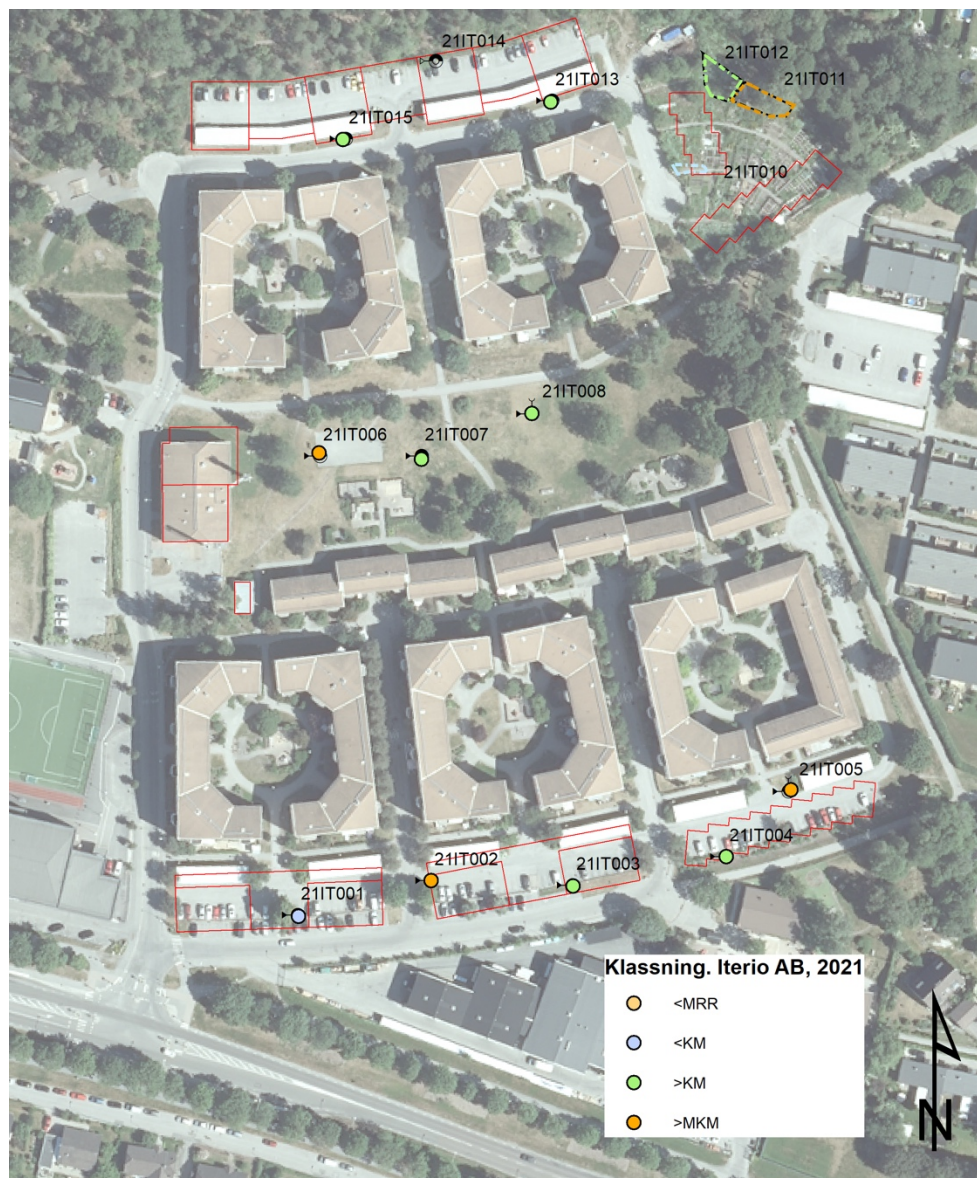
Figur 9. Utförda provtagningar av Iterio (2021) med klassning samt planerade byggnader, östra delen.

Fyllnadslagret var i allmänhet cirka 0,8 – 2 meter mäktigt i den östra delen, se figur 6 och 9, och generellt något djupare i den södra delen jämfört med den norra. I den norra delen noterades block alternativt berg på 0,5 – 1 meters djup. Vid 21IT002, 21IT005 och 21IT007 noterades tecken på en avvikande jordhorisont cirka 1-2 meter under markytan.

Denna utgjordes av ett cirka 0,2-0,4 meter mäktigt jordlager som skulle kunna vara en tidigare markyta. I övrigt tegel, glas och/eller asfaltgrus i flera punkter. Utförda fältmätningar med PID påvisade låga halter av flyktiga kolväten i en punkt.

I punkten 21IT011 (bägge proverna) påträffades även pesticiderna DDT och kvintozen + pentakloranilin i halter som överskrider KM.

Uppmätta halter av PAH-M överskrider KM respektive MKM i en punkt (21IT006 respektive 21IT025). Uppmätta halter av PAH-H överskrider KM respektive MKM i fyra respektive två punkter (21IT008, 21IT018, 21IT020 och 21IT006 respektive 21IT006 och 21IT025).

I punkten 21IT025 överskrider KM avseende uppmätta halter av medeltunga och tunga aromater, C₁₀-C₁₆ och C₁₆-C₃₅.

Pesticider har påträffats i tre prov ut av totalt fem. Detta indikerar att det finns en risk för att pesticider kan förekomma på fler platser, särskilt där material påträffats som i fält tolkats som tidigare markyta.
