# KRISTINEBERGS BOLLPLAN

## MILJÖTEKNISK OCH GEOTEKNISK UTREDNING

Tennisbollen 1, Stockholm Stad

# MILJÖTEKNISK MARKUNDERSÖKNING

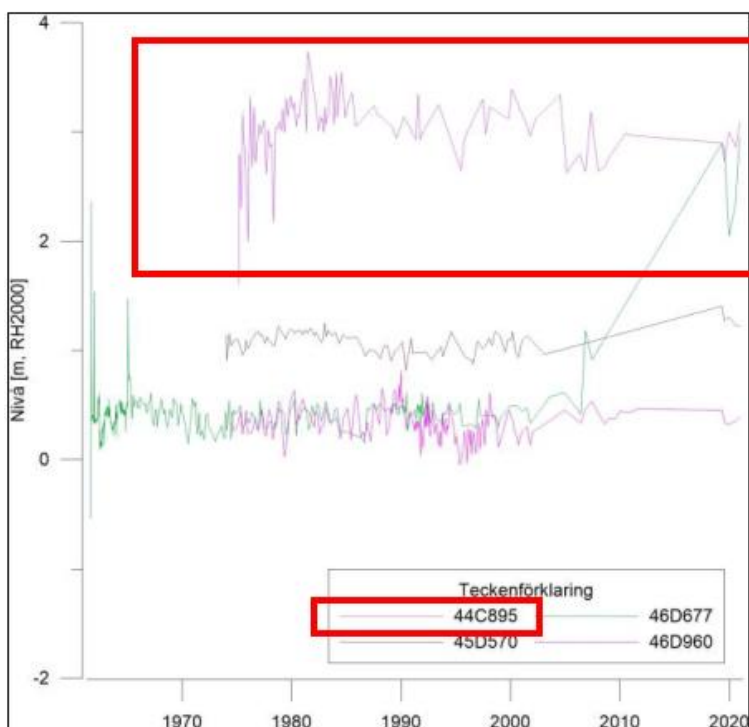
I anslutning till läktaren till Kristinebergs IP (på motstående sida av Nordenflychtsvägen) drygt 100 m söder om aktuell fastighet sitter ett äldre grundvattenrör (benämning 44C895) som ingår i Stockholms stads kontrollprogram avseende grundvattennivåer. Mätningar i detta rör har pågått från mitten av 1970-talet. Grundvattennivåerna har legat relativt stabilt kring nivån +3 (i RH2000) med en svagt nedåtgående trend. Utdrag ur denna mätserie ses i figur 6.

Figur 6. Utdrag ur uppmätta grundvattennivåer från genomfört kontrollprogram. (Källa: Geosigma, Kontrollprogram grundvatten Stockholms stad, årsrapport 2021, GRAP 21419, daterad 2021-12-28.)

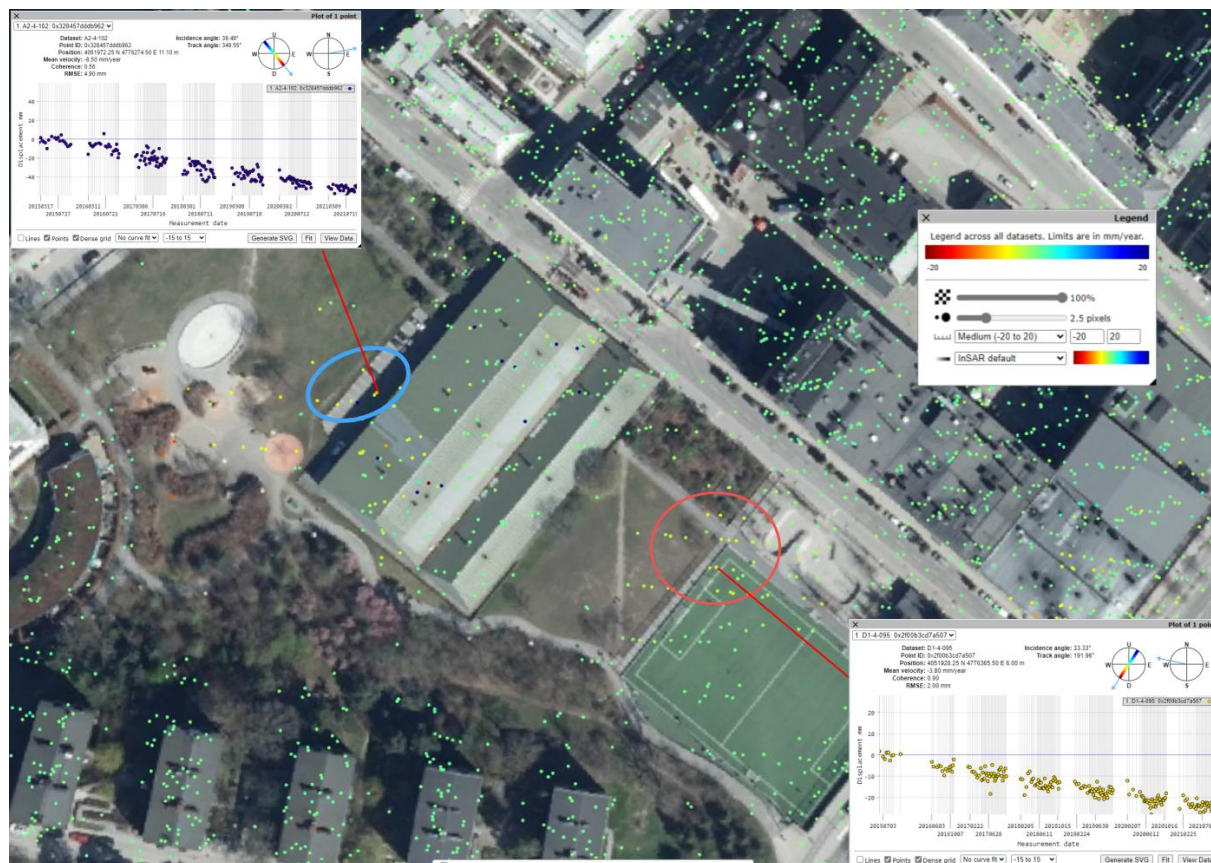
Dock finns indikeringar på att sättningar har inträffat och pågår idag, sannolikt på grund av tillförd last i form av påförd fyllningsjord tillsammans med att den naturliga jorden inom området består av postglacial lera. Plattsättningen utmed Elersvägen tyder på att marken runt tennishallen har satt sig.

Även tolkade satellitmätningar med Insar som rymdstyrelsen har utfört (mellan åren 2015-2021) indikerar att sättningar inom delar av området pågår. I området kring norra delen av fotbollsplan, skateparken och östra delen av gräsytan (markerat med röd ellips i figur 7 nedan) indikerar mätningar på att sättningarnas storlek är 3-4 mm/år. Norr om tennishallen inom parkeringsytan (markerat med blå ellips i figur 7) indikerar mätningar att storleken på sättningarna är något större med som mest kring 8-9 mm/år.

Figur 7. Utdrag från sättningsmätningar med Insar från rymdstyrelsen. Analyserade punkter inom den röda ellipsen indikerar markrörelser på ca 3-4 mm/år och inom blå ellips på 8-9 mm/år som mest. Källa: [www.insar.rymdstyrelsen.se](http://www.insar.rymdstyrelsen.se)

Sättningar pågår inom delar av området idag. Markhöjningar inom området begränsas till maximalt 0,5 m och dessa höjningar kommer innebära att den sättningstakt som är idag (generellt 3-4 mm/år men som mest 8-9 mm/år) kommer att öka något.

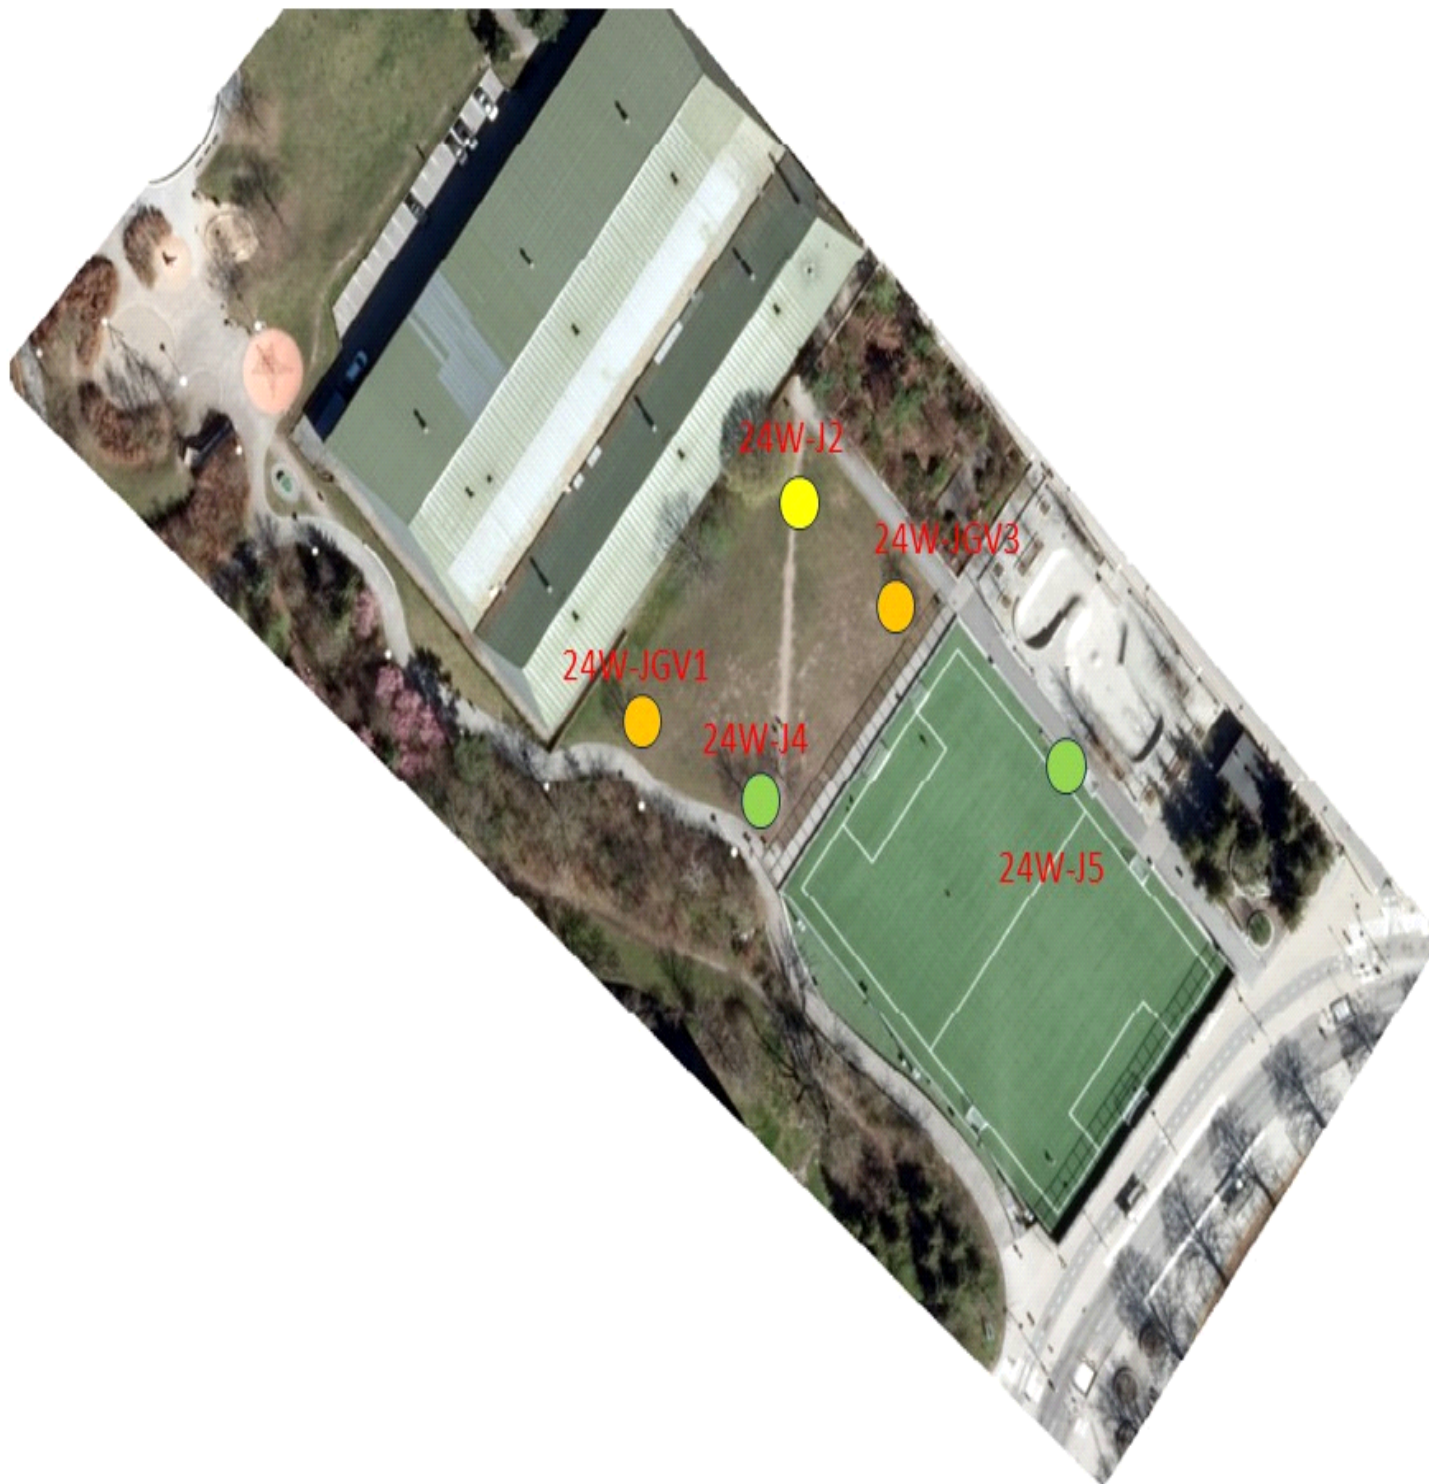
Ritning N202 - Högsta halt i jord

- Halten av PAH M och PAH-H överskrider riktvärdet för MKM och halten av aromater C10-C16 riktvärdet för KM vid djupet 2-2,7 m i provtagningspunkt 24W-JGV1. Halten PAH-H överskrider riktvärdet för KM vid djupet 0,5-1,5 m vid samma provtagningspunkt och vid djupet 1,5-2 m överskrider halterna av bly respektive zink riktvärdet för KM.
- Halten av PAH-H, bly och zink överskrider riktvärdet för KM vid djupet 1-1,5 m i provtagningspunkt 24W-J2.
- I provtagningspunkt 24W-JGV3 vid djupet 0,6-1 m överskrider halten av PCB riktvärdet för KM. Vid djupet 2-3 m överskrider halterna av bly, koppar, och zink riktvärdet för KM. Vid djupet 2,5-3 m överskrider dessutom halten av kvicksilver riktvärdet för MKM samt halten av PAH-H riktvärdet för KM.
- Vid provtagningspunkt 24W-J4 och 24W-J5 överskrider inga halter av ämnen riktvärdet för KM eller MKM.

Resultatet av utförd miljöteknisk markundersökning har påvisat att marken vid platsen utgörs av fyllnadsmaterial och föroreningsförekomster förekommer. Den framtida markanvändningen kan likt den som förekommer idag karakteriseras som verksamheter och vara en plats där människor vistas tillfälligt utomhus. Sammantaget bedöms platsen vara relativt lågförorenad då halter i jord som överstiger Naturvårdsverkets riktvärden för verksamheter (MKM) endast förekommer vid 24W-J4 vid djupet 2,5-3 m och vid provtagningspunkt 24W-J1 vid djupet 2-2,7m.

Förorenade schaktmassor som uppstår i samband med av överskottsmassor i samband med anläggningsarbeten kräver särskild hantering. Schakt i förorenad jord är anmälningspliktig. Innan schaktarbeten får ske måste en anmälan om avhjälpandeåtgärd enligt § 28 Förordning (1998:899) om miljöfarlig verksamhet och hälsoskydd göras till tillsynsmyndigheten senast 6 veckor innan arbetena startar.
