ÖVERSIKTLIG MILJÖTEKNISK UNDERSÖKNING –  
INOMHUSLUFT  
**MAGNETEN 23**

FASTIGHETS AB GUSTO

2019-12-02

**UPPDRAG** 298748, Magneten 23

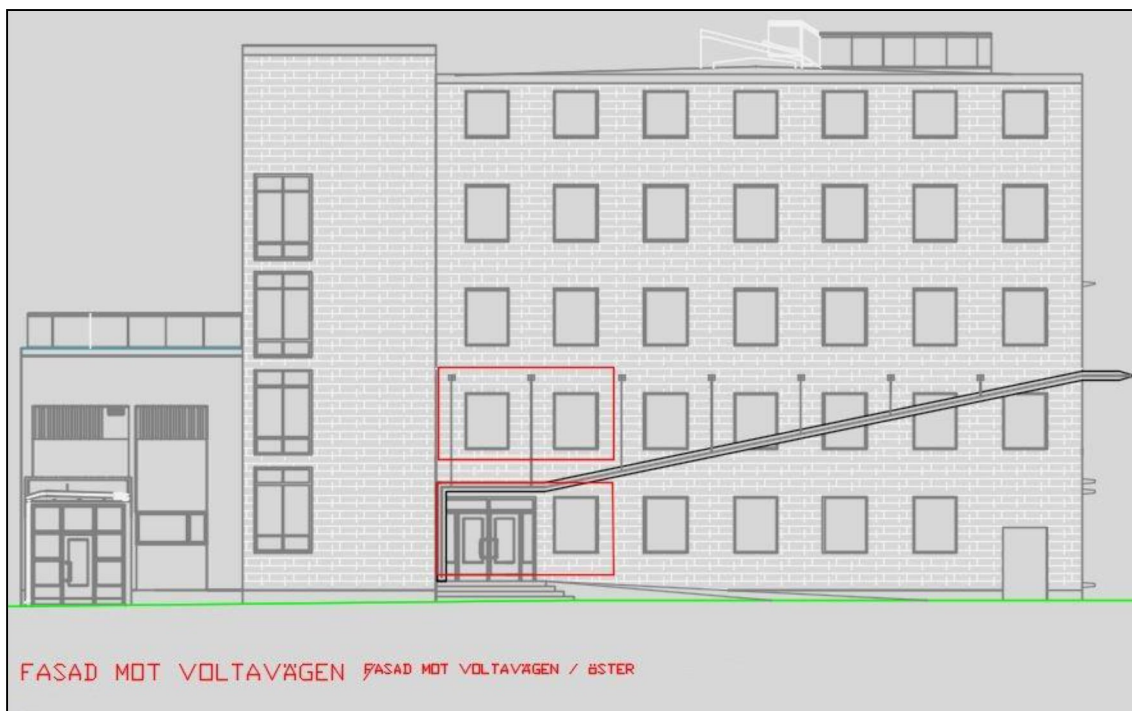
Figur 2. Fasad mot Voltavägen där röda rektanglar markerar dom våningsplan (plan 2 och plan 3) där passiva luftprovtagare placerades ut. Tyréns AB, 2019-10-31.

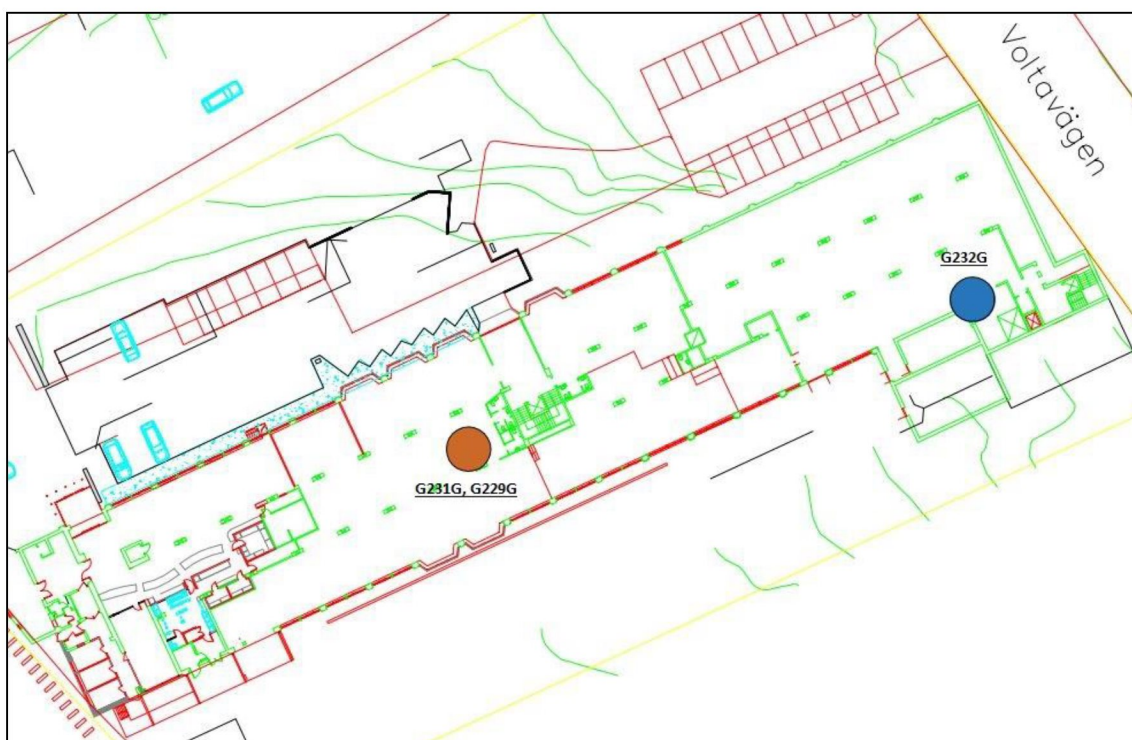
Figur 3. Ungefärligt läge i plan för passiva luftprovtagare. Den blå ringen markerar provtagningspunkt på plan 2 (G232G). Orange ring markerar provtagningspunkt på plan 3 där även ett blankt prov placerades (G231G och G229G). Tyréns AB, 2019-10-31.

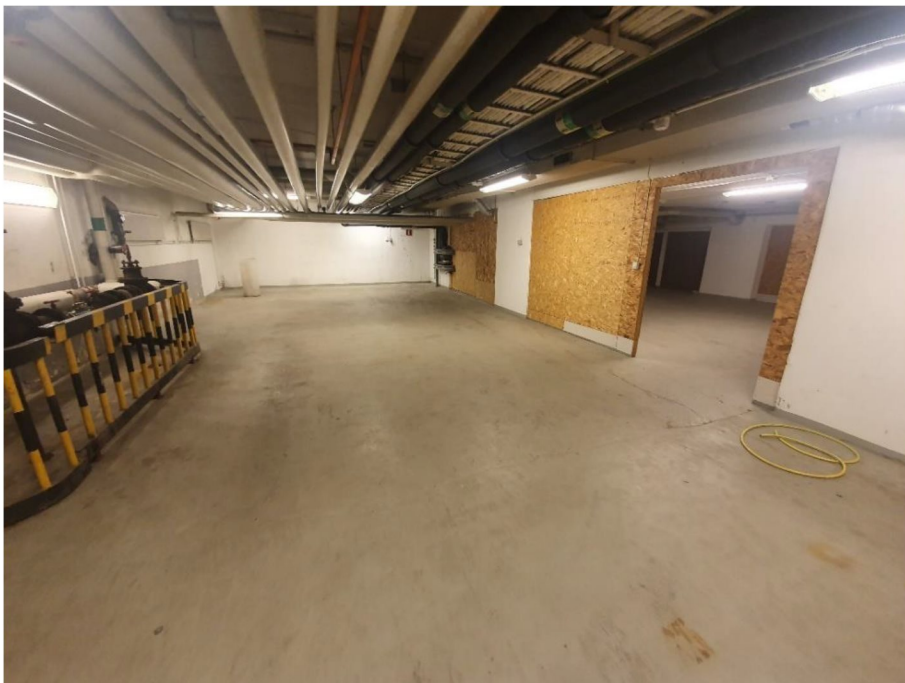
Figur 4. Källarplan (suterräng) som delvis brukas som parkering i dagsläget. Här ses det slipade betonggolvet och OSB-skivorna på väggarna samt ledningar i tak.

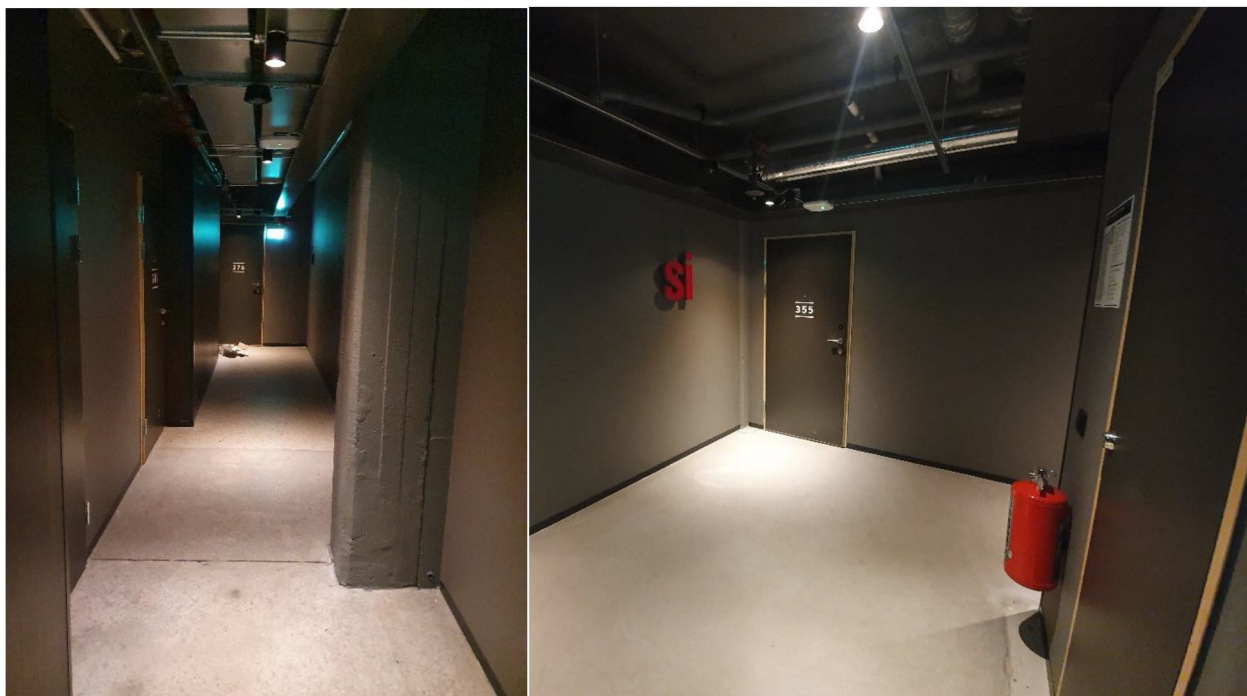
Figur 5. Till vänster i bild ses korridor där provtagare (G232G) på plan 2 placerades ut. Till höger i bild ses korridor på plan 3 där provtagare (G231G) inklusive kontrollprov (G229G) placerades ut. Tyréns AB, 2019-10-18.
