Miljöteknisk undersökning grundvatten

Fastighet Barnfröken 1

Stockholms Stad
2022

Barnfröken 1

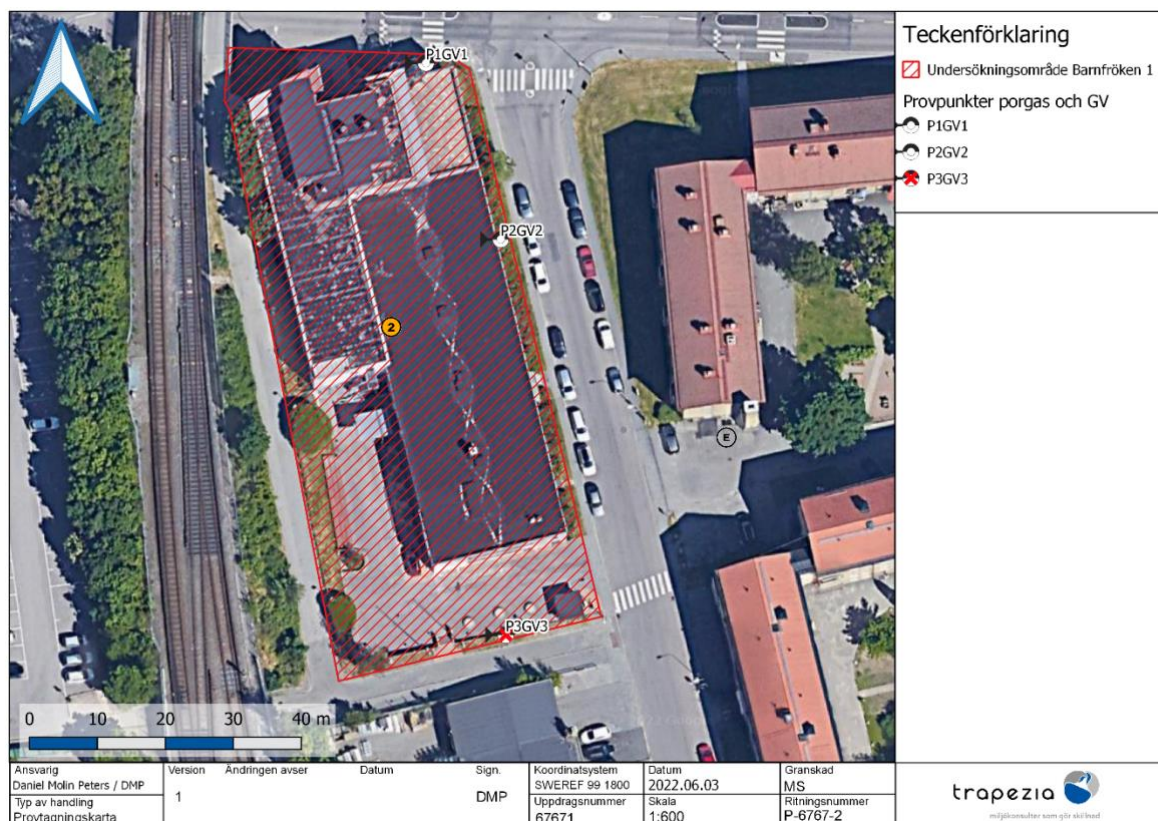
Figur 1: Provpunkter för grundvatten och porluft utomhus.

Vid undersökningen kunde inte grundvattenrör sättas ned i punkt GV3 då större block eller berg omöjliggjorde installation av grundvattenrör.

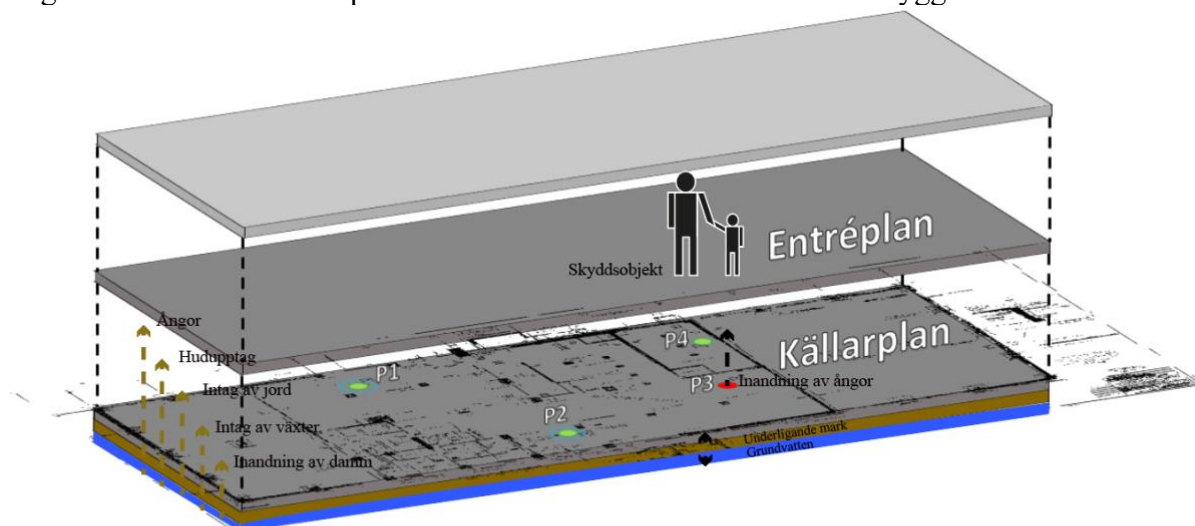
Utifrån tidigare undersökningar har en konceptuell modell tagits fram för undersökningsobjektet. Den konceptuella modellen redovisas i Figur 2. Inandning av ångor ansågs som möjlig risk för de personer som vistas i källarlokal. I övrigt ansågs det inte finnas några direkta risker för de personer som vistas i skollokalerna inom byggnaden.

Figur 2: Konceptuell modell framtagen av Trapezia AB efter provtagning utförd 2020.

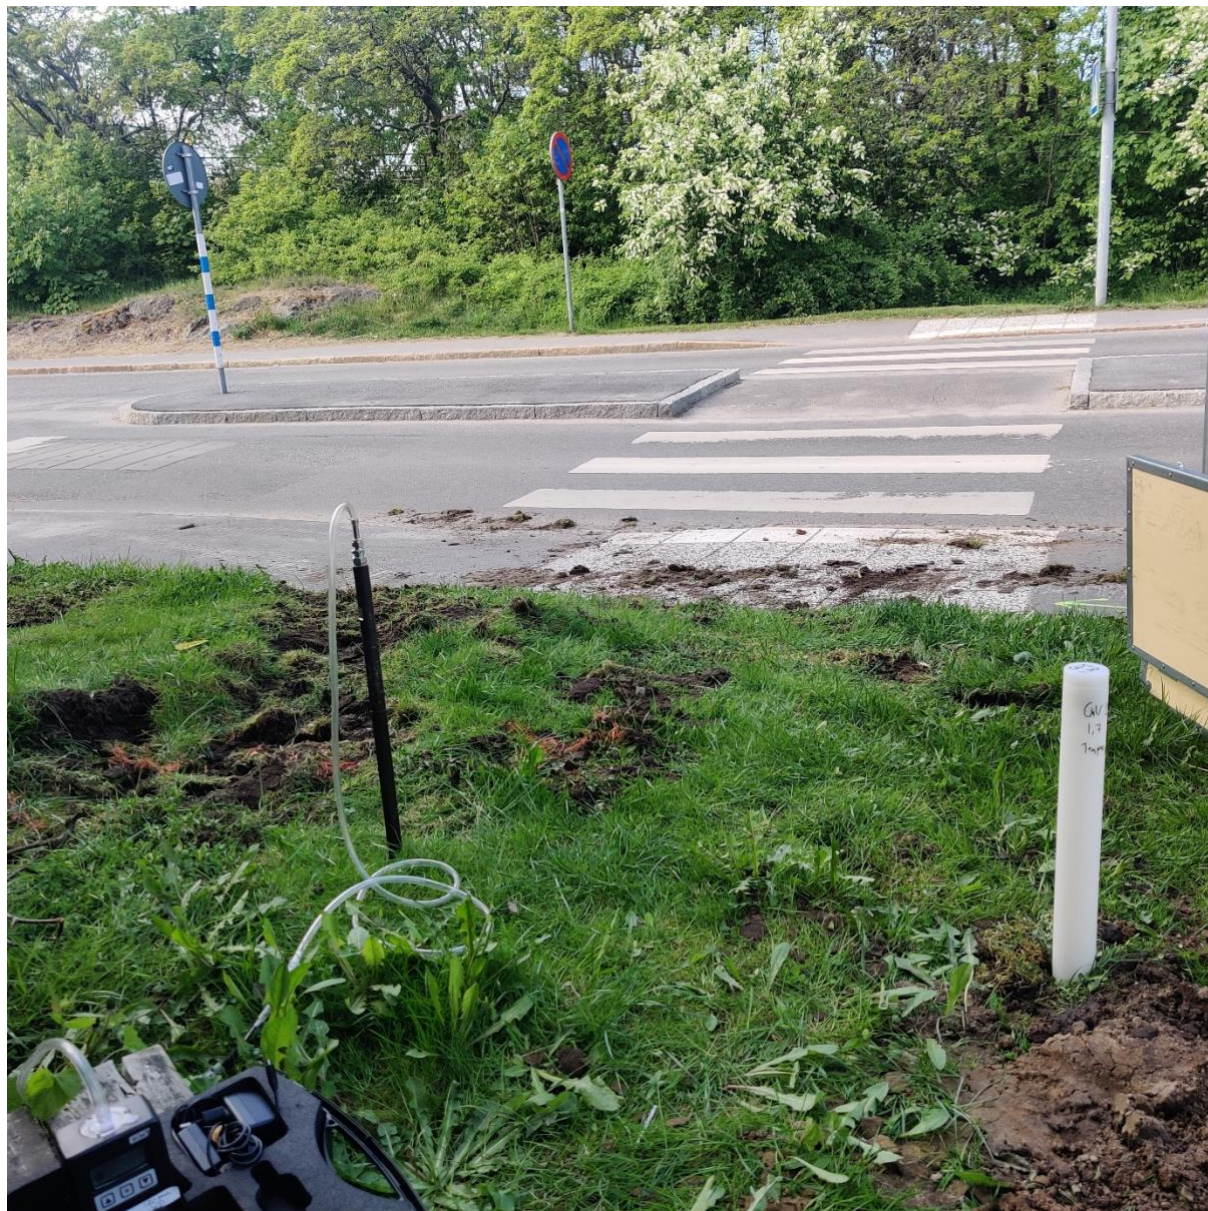
Figur 3: Bild på pumpning samt nedsatt GV-01

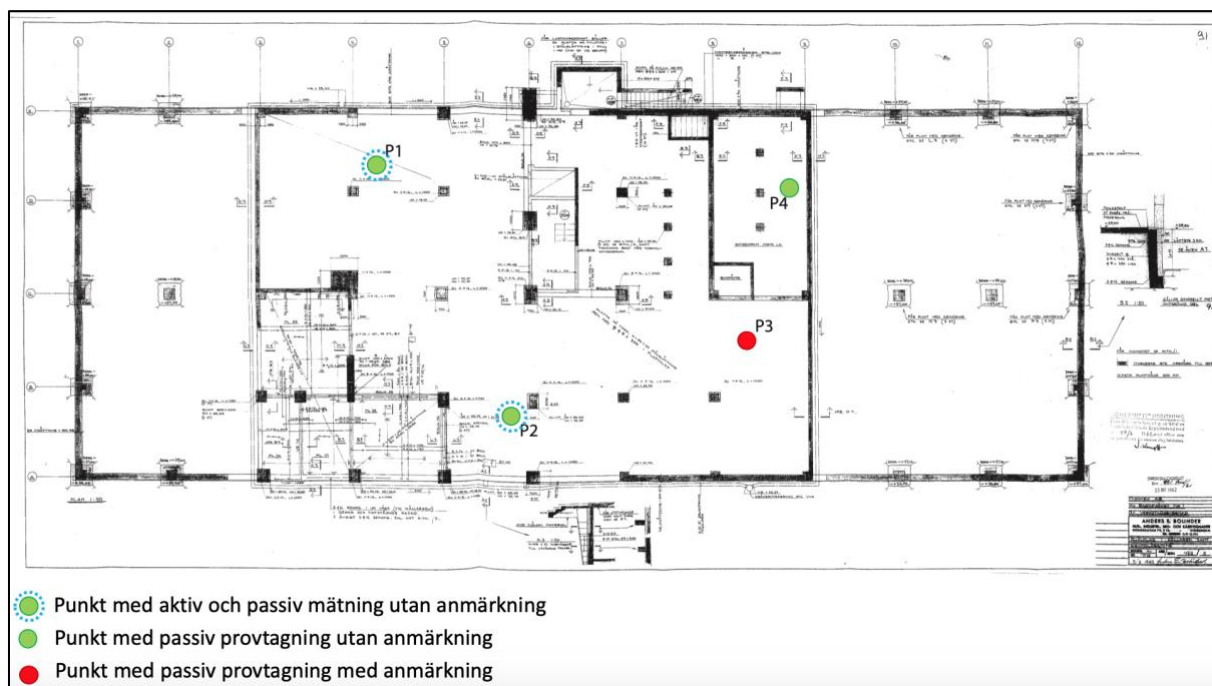
Figur 7: Karta med provpunkter markerat i grönt. Röd markering visar provpunkt med föroreningshalter över detektionsnivå från tidigare undersökning (2020).

I provpunkt P3 påträffades halter av toluen, etylbensen och xylener över detektionsnivån.

Slutlig bedömning var att förorening finns i porluften under befintlig byggnad. Dvs att påträffade föroreningar (Toluen och xylener-förorening) är rörliga i porluft under betongplattan och ansågs ha begränsade spridningsvägar in i lokalen och utgör inte någon risk för de människor som nyttjar lokalerna. Förorening kan även finnas i porer i betongplattan. Halterna av Toluen och xylener som påträffas kan inte verifieras att de beror på tidigare verksamheten men det är mest troligt att så är fallet. Detta då det är ämnen som normalt inte förekommer i den verksamhet som beskrivits i EBH-stödet men förefaller trots det vara associerat med denna. Även omkringliggande verksamheter skulle kunna vara orsak till föroreningarna toluen och xylener genom spridning i mark. I EBH-stödet är närliggande fastighet markerade som MKM (SPIMFAB).

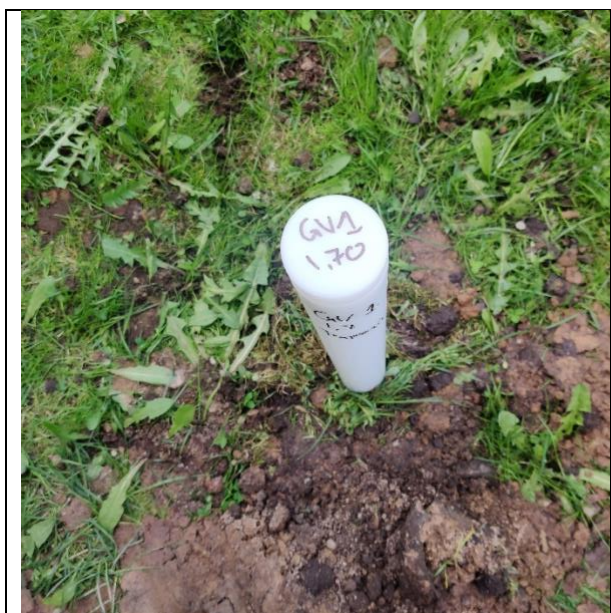
Figur 8: GV1

Installation av grundvattenrör utfördes 2022-05-19. I samtliga provpunkter användes borrhandsvagn för installation av grundvattenrör. Grundvattenrör GV1 sattes ned till ett djup om ca 1,7 meter under markytan. Vid 1,7 meter under markytan påträffades berg eller större block varpå det inte gick att borra djupare. Grundvattenrör GV2 sattes ned till ett djup om ca 1,85 meter under markytan. Vid 1,45 meter under markytan påträffades berg eller större block varpå det inte gick att borra djupare. I provpunkt GV3 gick det inte att sätta ned något grundvattenrör då det inte gick att borra djupare än ca 0,4 meter i valt område på grund av berg eller större block. På grund av befintliga ledningar i området kunde man inte heller flytta provpunkt på grund av risken att borra sönder dessa. Installerade grundvattenrör redovisas i Figur 8 och 9.

Ytterligare kontroll av grundvattennivåer i installerade rör utfördes 2022-06-14. Vid mätning med lod påträffades inget grundvatten i rör GV2. Vid mätning i grundvattenrör GV1 påträffades låga nivåer, nivån på grundvatten var ca 1,65 m.u.m., dvs det fanns vatten mellan 1,7 och 1,65 m.u.m. Detta är för lite för att prov ska kunna tas.
