Datum 2021-06-18

Okulär trädbesiktning av ek samt beskrivning av trädskydd inför nybyggnation vid Sigfridsvägen, Stockholm

Uppdrag: Jacksons Trädvård (Elinor Aresund Häggglund) har på uppdrag av ÅLW Arkitekter (Lisa Runnéus) utfört en okulär trädbesiktning av en ek samt beskrivit trädskydd inför nybyggnation på fastighet Aspudden 2:1. Bedömningen avser trädets kondition på besiktningdagen.

Besiktningdatum: 2021-05-11

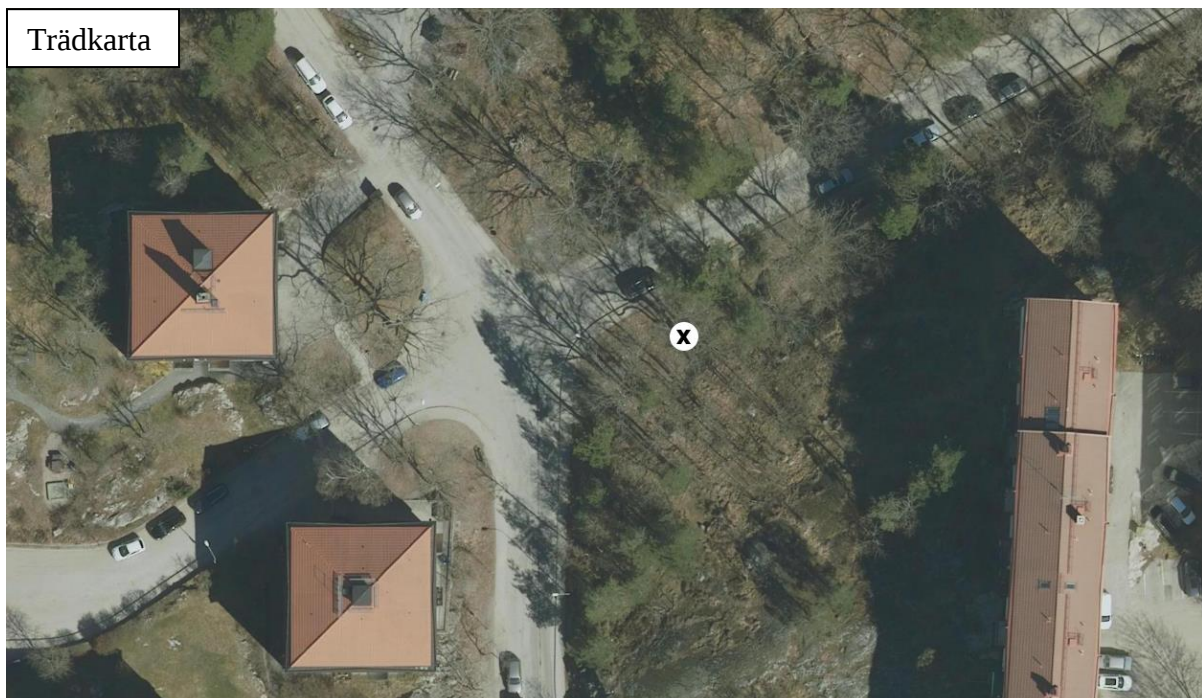
Trädet stod i utkanten av naturmark, ca 5 meter söder om en medelhögt trafikerad gata med bilar ofta parkerade längs vägkanten. I området fanns flerfamiljshus. I naturmarken var jordskiktet grunt med berg i dagen på flera håll.

Eken hade stora döda grenar i kronan, men inga anmärkningsvärda skador.

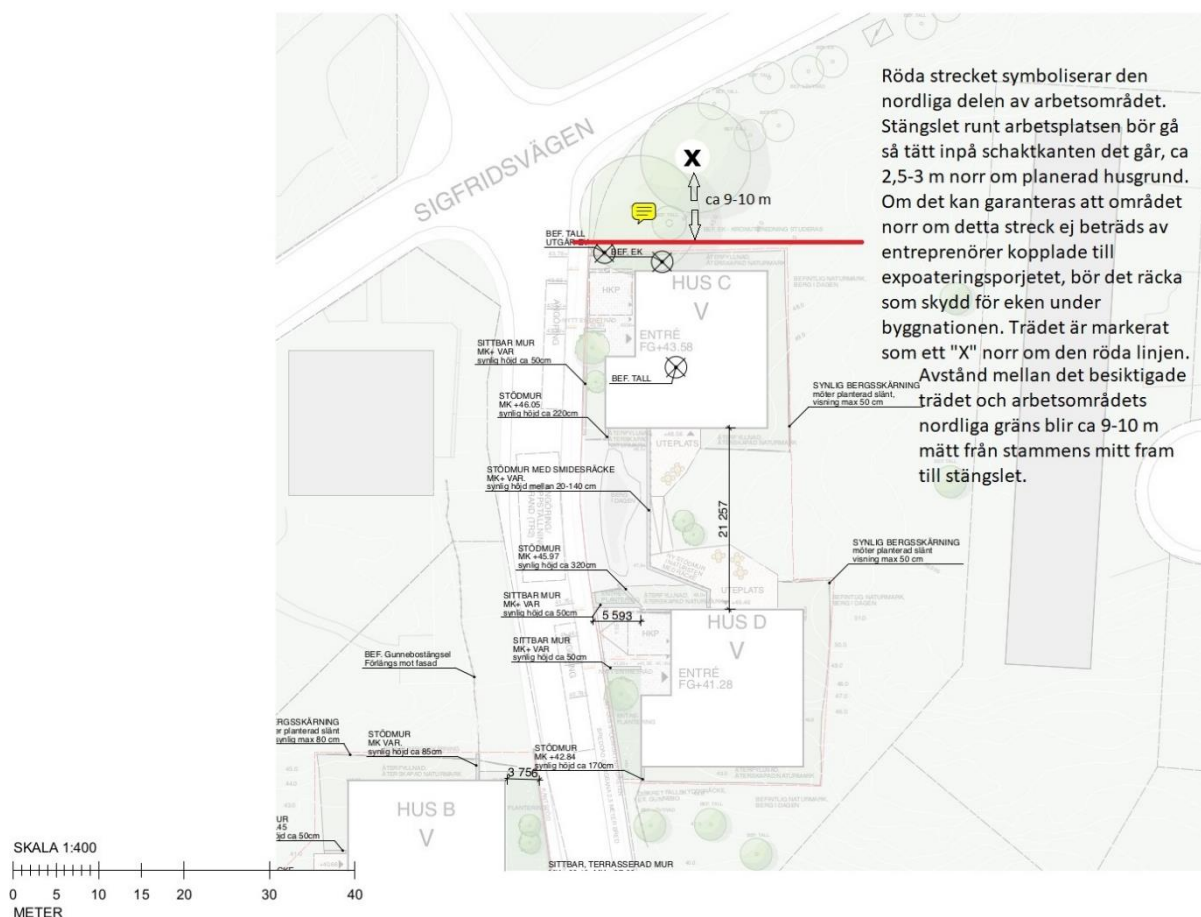
Schlytersvägen, situationsplan teknisk HUS C + HUS D

Det fanns planer om nybyggnation av punkthus ca 12 meter söder om trädet. Schaktkant planeras börja ca 10 meter från stam. Taknocken på huset beräknas bli ungefär 21–22 m hög, mätt ifrån samma nivå som stambas. Avstånd mellan krona och fasad beräknas bli ca 6 m.

Enligt mallen i *Standard för skyddande av träd vid byggnation 2.0*, ska radien på trädskydd, mätt från stammens mitt, vara minst 15 m. I det här fallet kommer trädet stå utanför arbetsområdet och avståndet bli ca 9-10 m mätt från stammens mitt fram till byggarbetsplatsens stängsel. Det kan antas att ekens rotutbredning åt söder var begränsad på grund av det grunda jordlagret samt berg i dagen. Därför blir eventuella skador på ekens rotsystem troligtvis mindre allvarliga.

Rekommendation: Om det kan garanteras att marken runt eken inte kommer beträdas eller användas som upplagsplats av entreprenörer kopplade till exploateringsprojektet, bör det räcka som trädskydd att inhägnaden till arbetsområdet går så nära schaktkanten vid hus c:s norra sida som möjligt. Se skissen för skyddsavstånd nedan.
