PM BERG ÖSKARET 1^{PM}

UTLÅTANDE
2022-04-29

Uppdrag: 311641, Bergkonsultationer Öskaret 1
Titel på rapport: PM Berg Öskaret 1
Status: Utlåtande
Datum: 2022-04-29
Medverkande:
Beställare: Castellum
Kontaktperson: Per Wilhelmsson

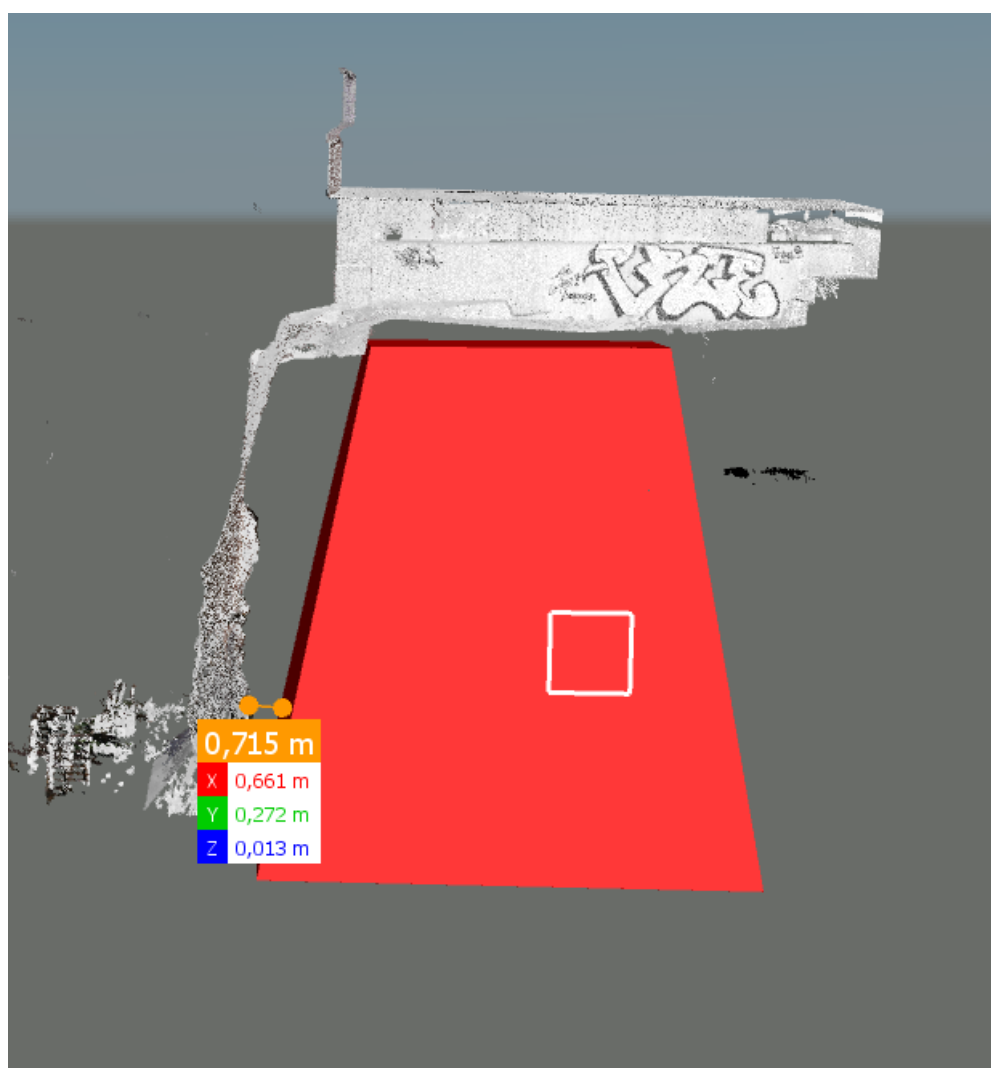
Brostödet som är grundlagt direkt på berg sprider sin last i berget med en lastspredningsvinkel på ungefär 2:1. Den bergvolym som tar last illustreras i figur 4. Som synes i figuren sker lastspredningen relativt nära den befintliga släntyten. Ingen bergschakt är planerad att gå in i denna volym så detta bro-

Figur 4: Lastspridningen från brostöd 1 inritat i rött tillsammans med den laserskannade bergytan. Minsta avstånd från lastspredningszonen till bergytan är ungefär 70 cm

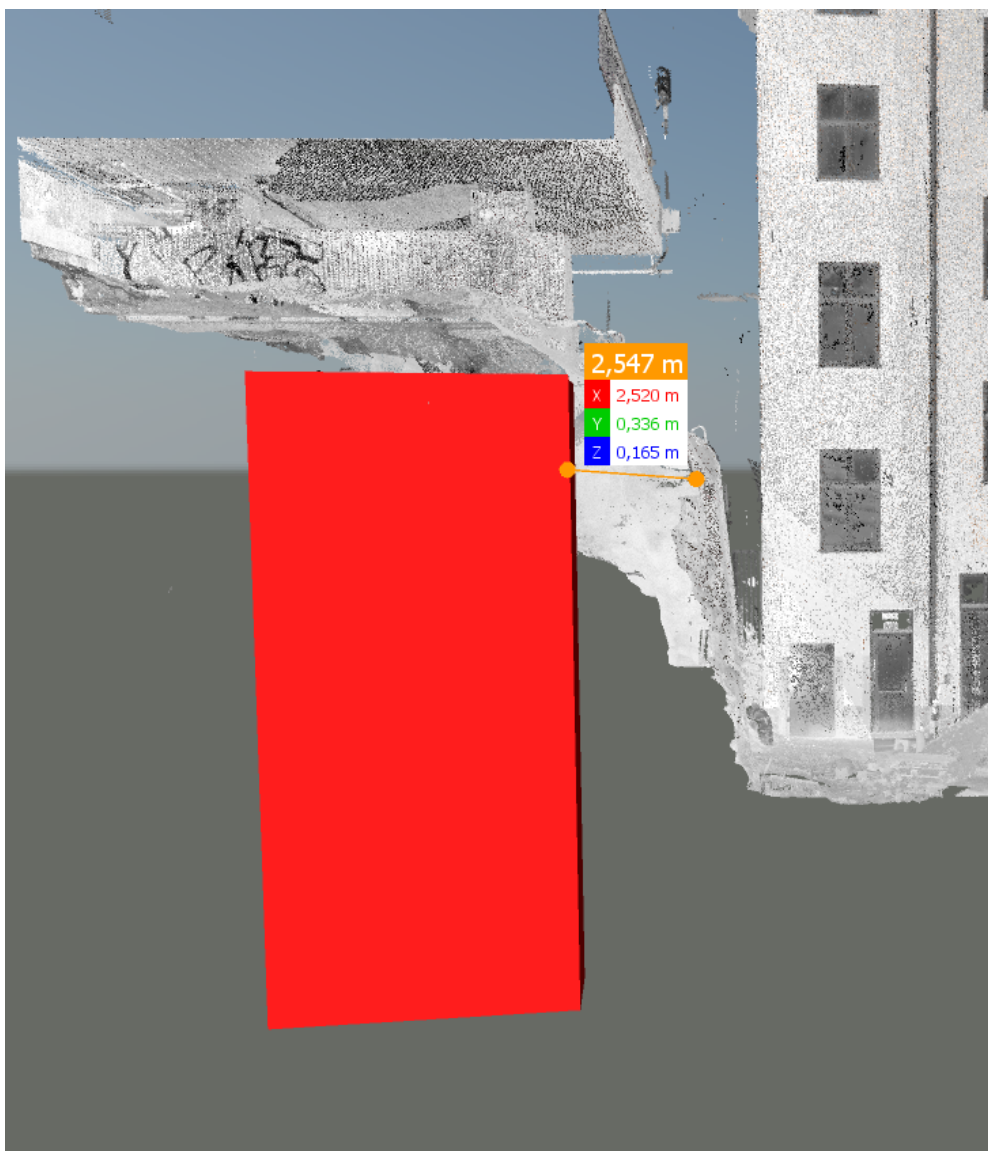
Figur 5: Volymen berg som innehåller stålkärnepålar från brostöd 2 inritat i rött tillsammans med den laserskannade bergytan. Minsta avstånd från lastspridningszonen till bergytan är ungefär 2,5 m

I hörnet av den befintliga byggnaden, under Hälsobrunnsgatans bro, så behöver den befintliga passagen breddas upp. Denna schakt kommer relativt nära ett av brostöden och behöver anpassas därefter så att tillräckligt med berg finns kvar för brostödet grundläggning. Som synes i figur 5 så är avståndet mellan den förväntade schaktytan och brostödet 2,5 m. Detta avstånd kan behöva justeras i samband med den nya passagens projektering, men i detta skede ser det ut som att det finns tillräckligt med marginal för detta. Utrymmet är också tillräckligt för att man skall få plats med kompletterande förstärkning mellan schaktytan och brostödet.

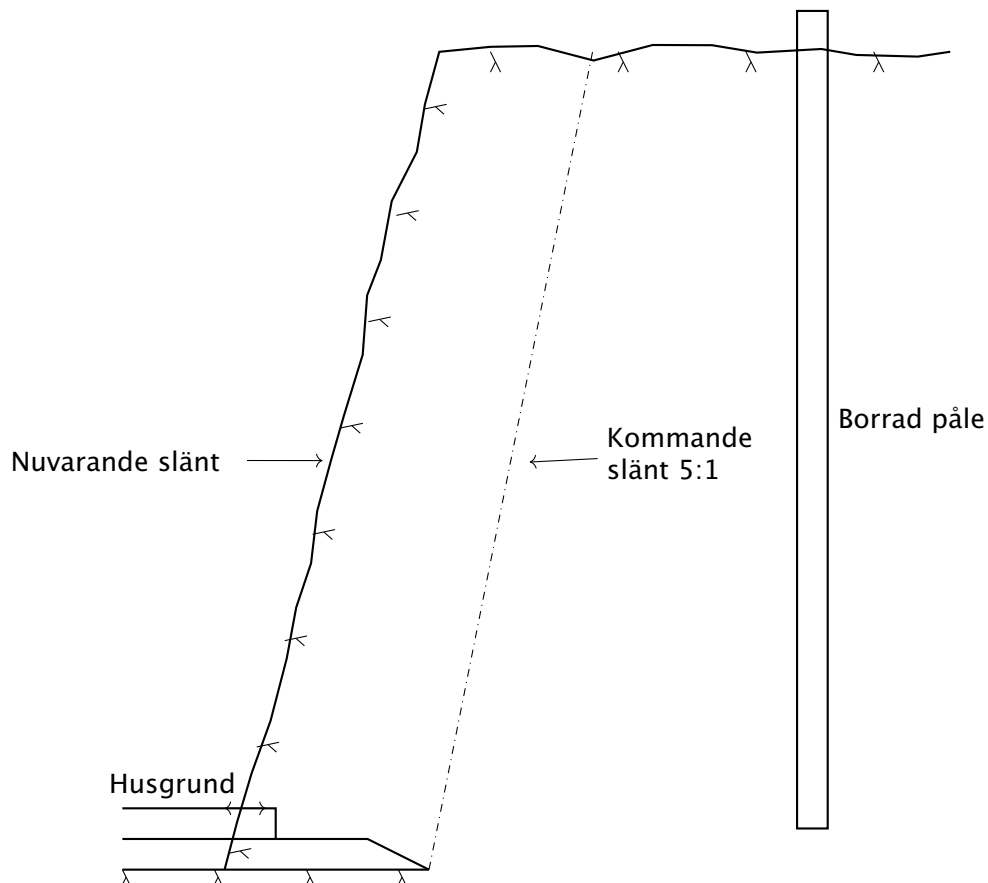
Figur 6: Principskiss över schakten för huset. Den befintliga slänten justeras för att skapa utrymme för husgrunden på bottennivå. Ovanpå slänten borras för pålgrundläggning på den övre nivån.

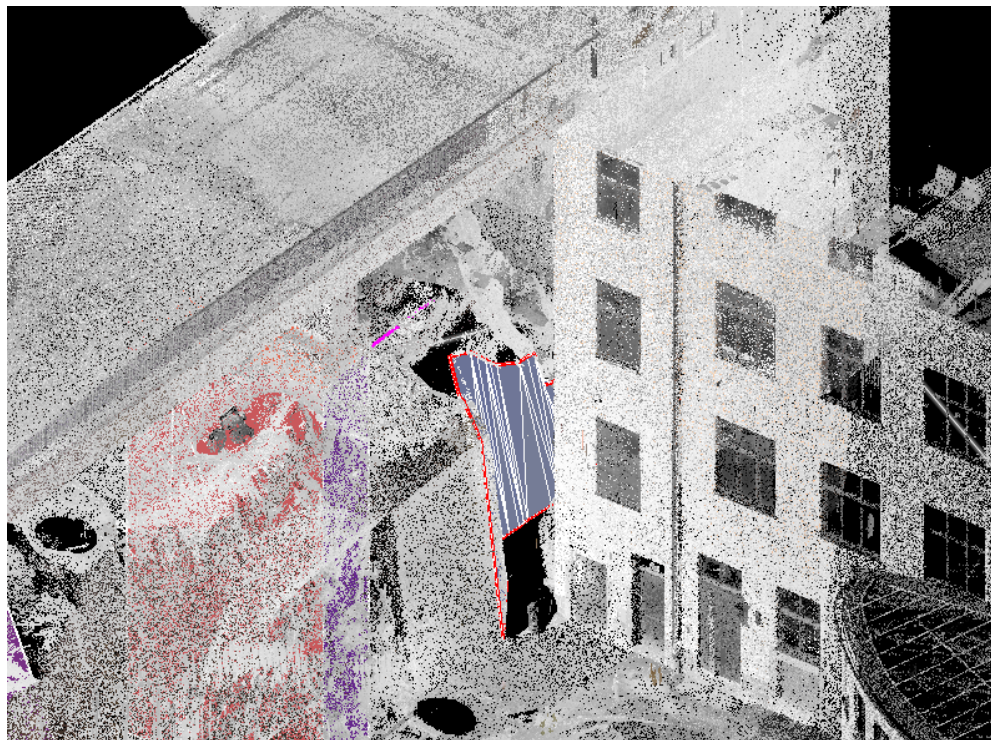
Figur 7: Den förväntade schaktytan inritad i blått i den laserskannade modellen. Restriktionsvolymen för det närmaste brostödet kan skönjas till vänster.

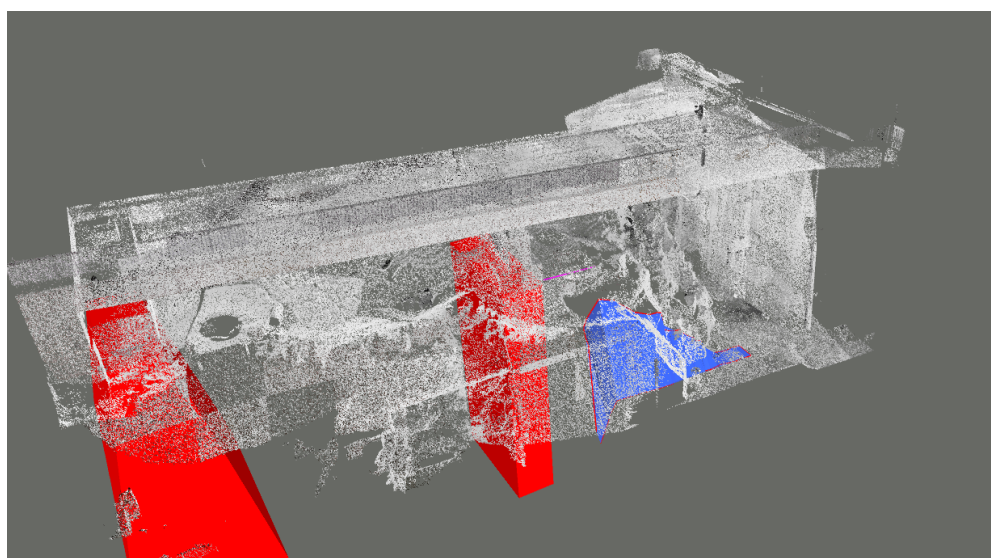
Figur 8: Samma schaktyta som i figur 7 inritad i blått, men med byggnaden bortredigerad för ökad tydlighet. Restriktionsvolymerna för brostöden är inritade i rött. Avståndet mellan brostödet och schaktytan är som minst 2,5 m.

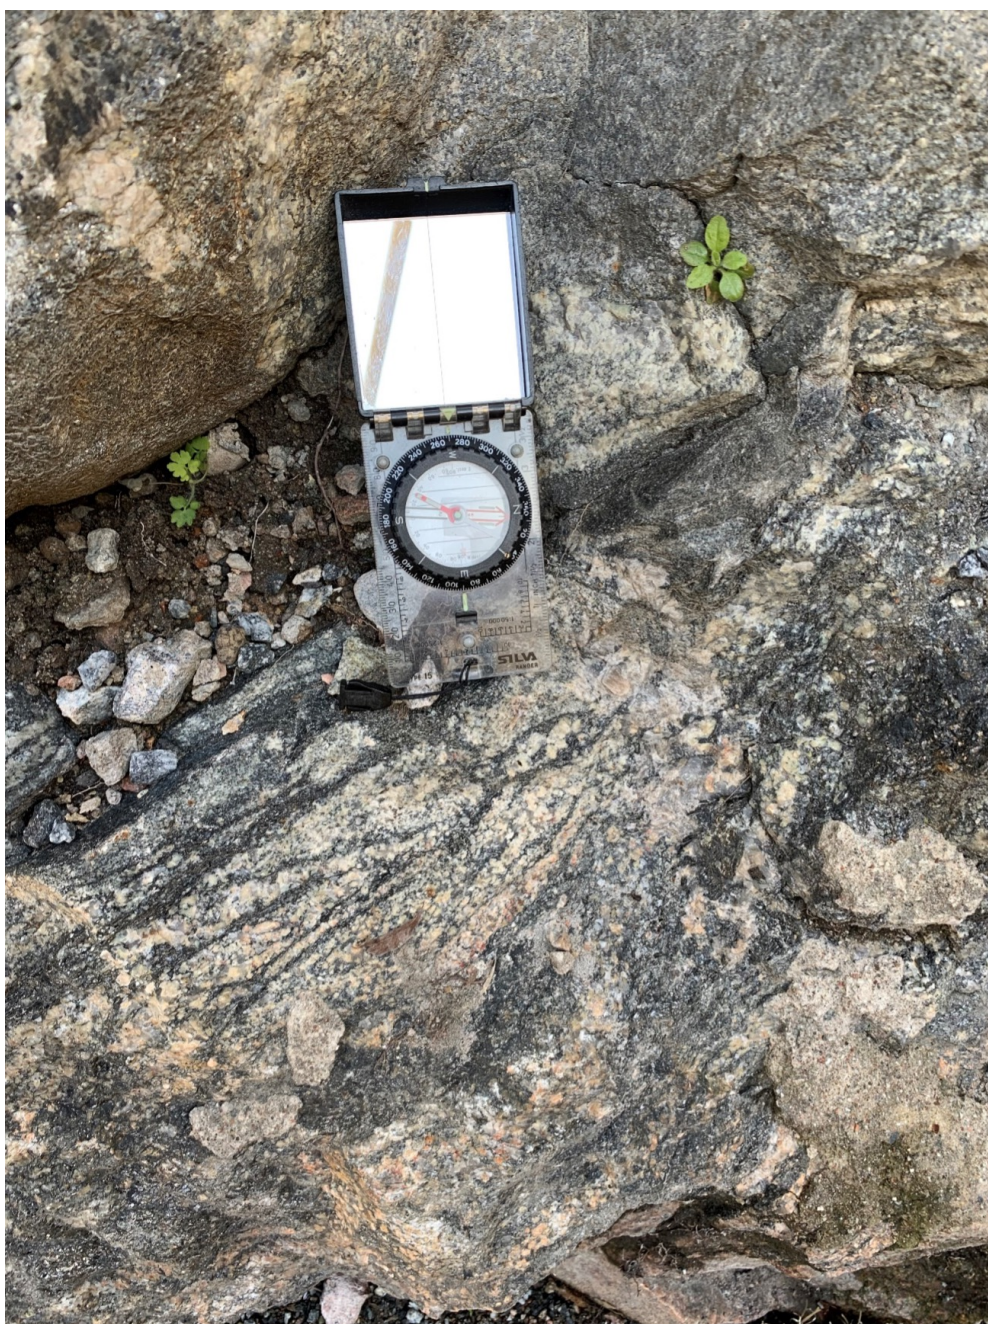
Figur 9: Sedimentär gnejs är den dominerade bergarten i slänten.

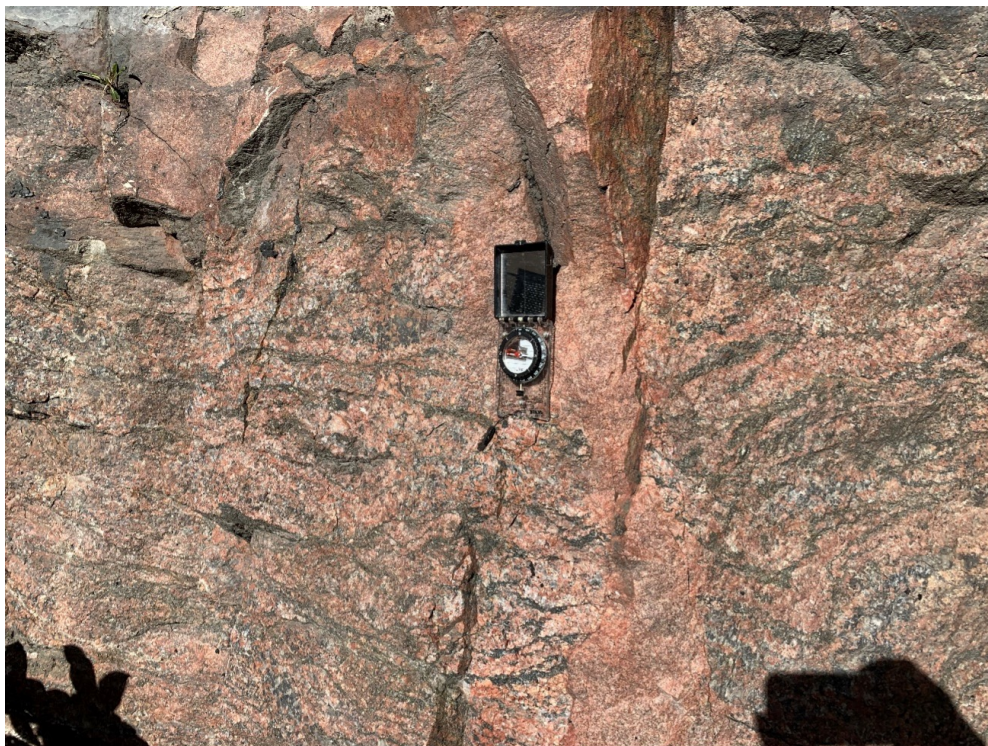
Figur 10: Gnejsgranit/ granit, förekommer i liten omfattning i den västra delen av slänten.

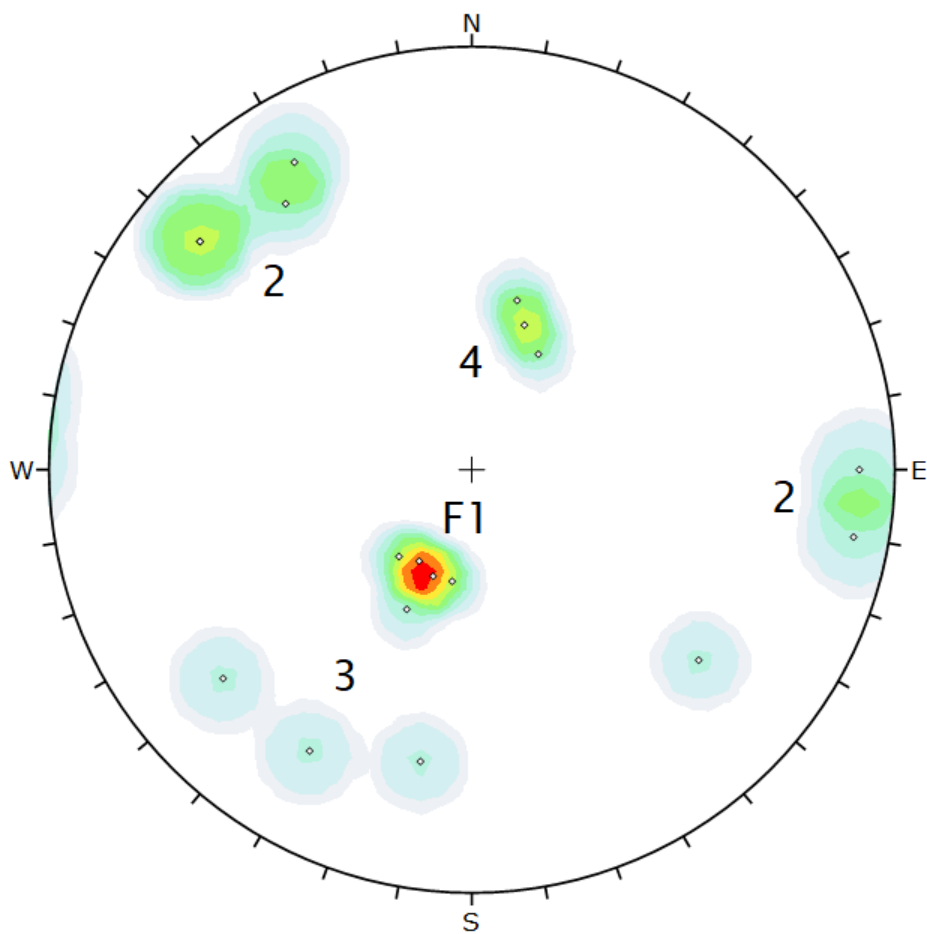
Figur 11: En stereografisk projektion av de fyra sprickgrupperna. F1 är kopplad till den flacka foliationen ca. 300/30. Nummer 2 är brantstående 040/80 till 060/80 samt omvänd strykning ca. 210/80. Nummer 3 är längsgående med slänten och skär in i den med en brant vinkel ca. 300/75, syns enbart centralt i slänten. Den fjärde och sista gruppen syns enbart i den västra delen av slänten vid granitgnejsen och stupar ut från slänten med en relativt flack vinkel, ca 110/40.

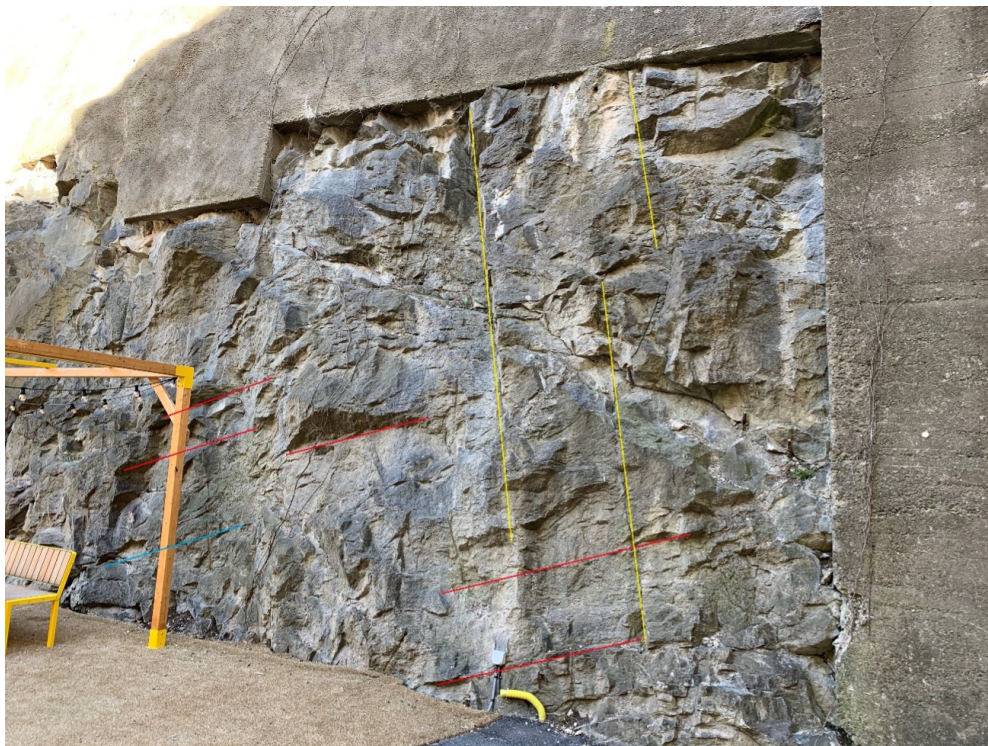
Figur 12: Östra delen av slänten. De röda strecken representerar den F1 som följer foliationen. De gula strecken representerar sprickgrupp 2.

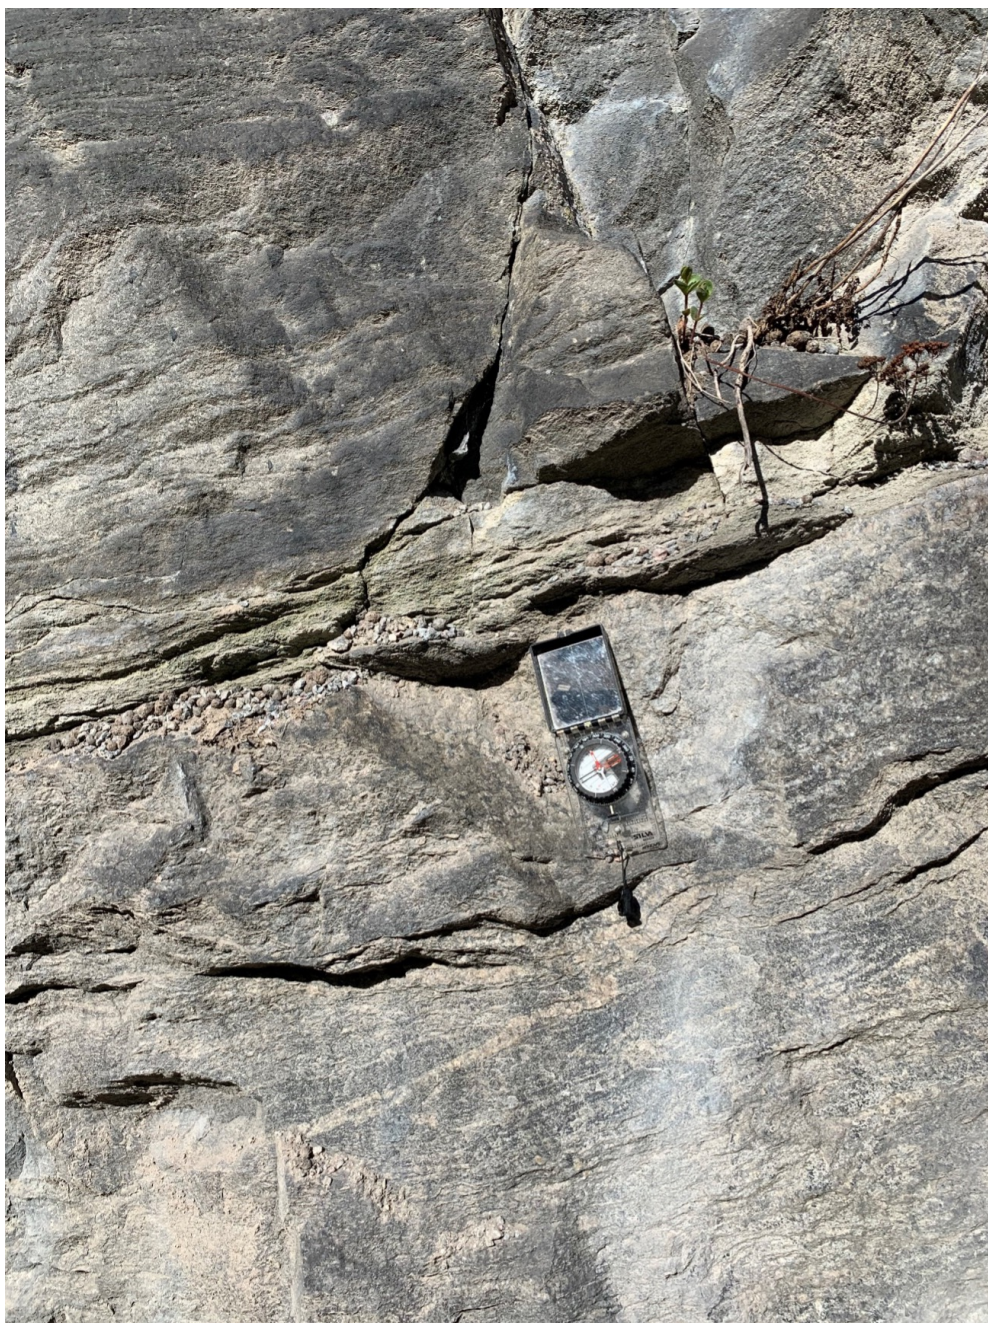
Trots sin relativa ålder går det inte att observera några större förändringar i slänten. Enstaka sprickor har börjat öppna sig, förmodligen påskyndat av vegetation som tränger in rötter i sprickorna. Ett lerslag går att se i släntens norra del, men även detta ser ut att vara oförändrat och påverkar inte stabiliteten i slänten. Slänten ser ut att kunna vara stabil och problemfri i ytterligare ett antal decennier utan större underhållsinsatser. Med de insatser som kommer att bli aktuella i samband med byggarbetena kommer släntens förväntade stabilitet att vara betryggande.

Figur 13: Centrala delen av slänten. Ett lerslag som följer foliationen.

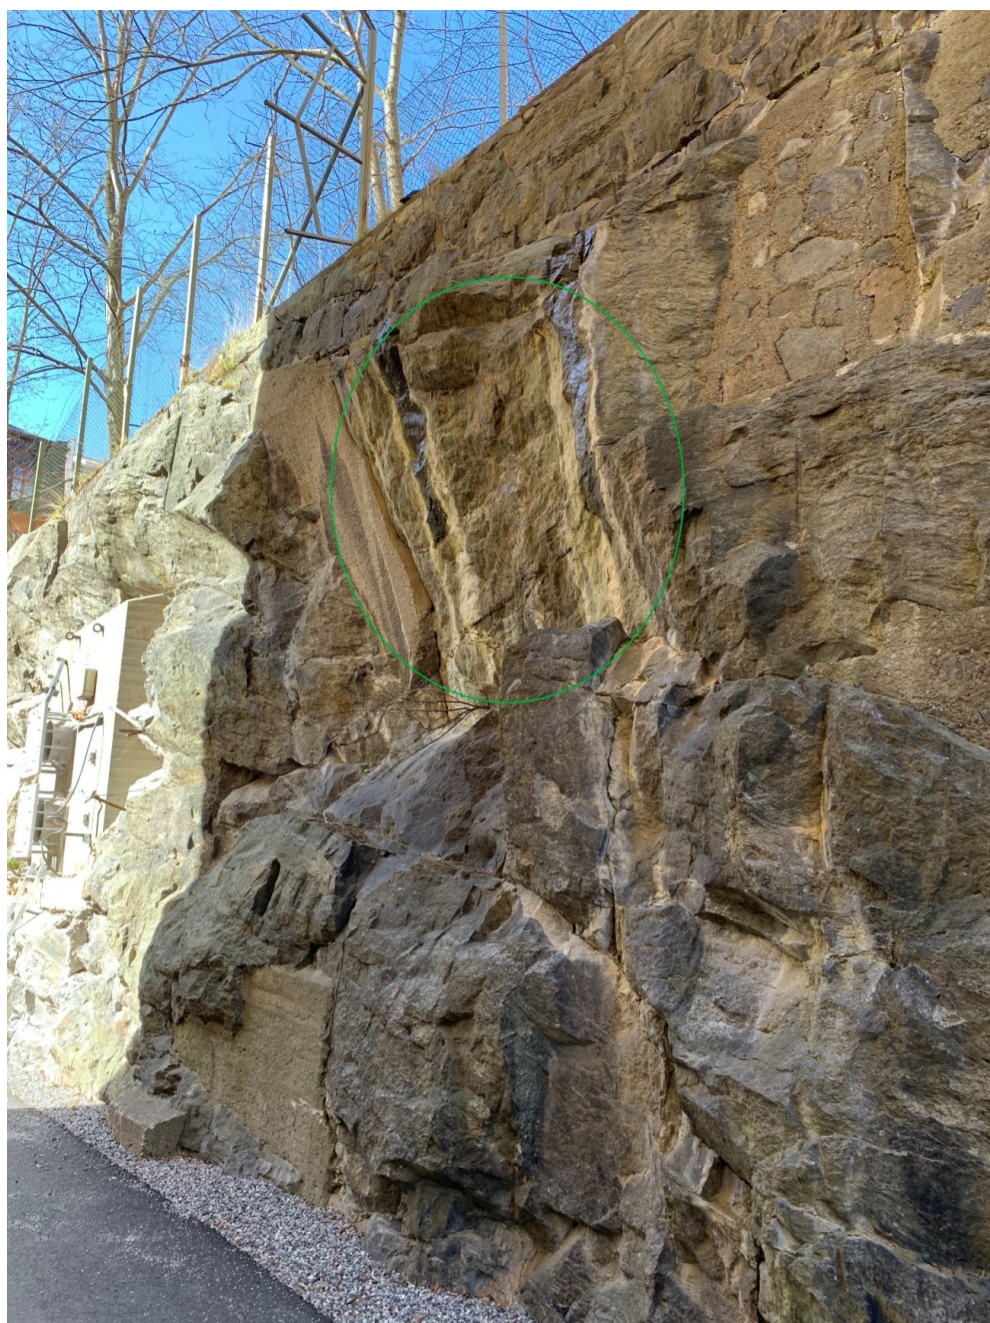
Figur 14: Centrala delen av slänten. Den gröna cirkeln visar sprickgrupp 3.

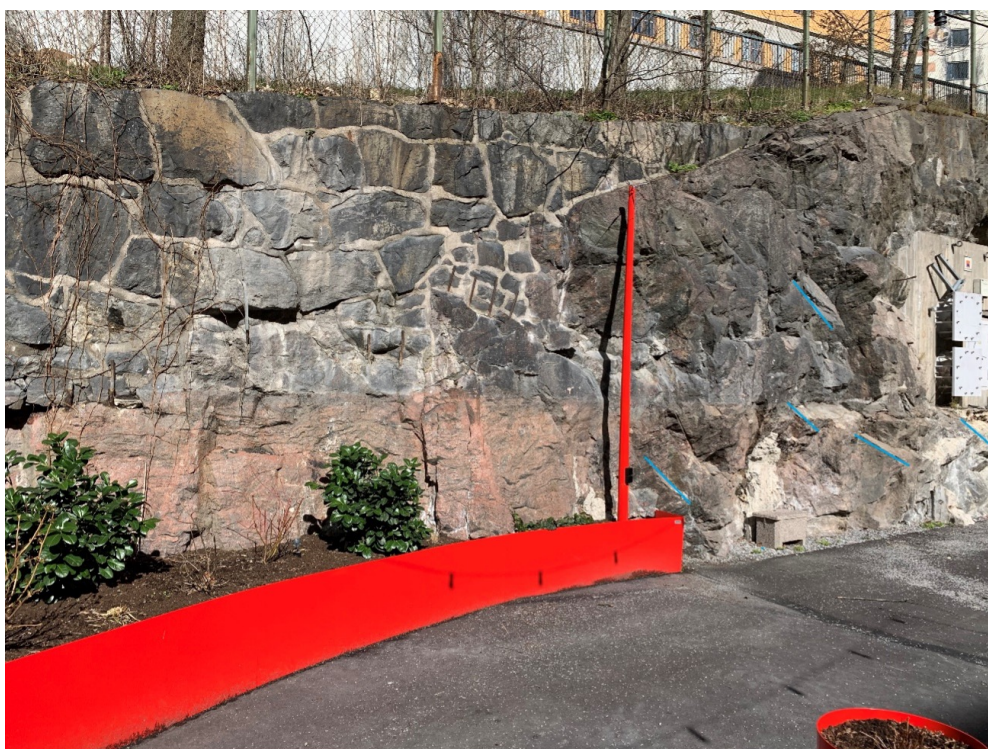
Figur 15: Västra delen av slänten. De blå strecken till höger i bild representerar sprickgrupp 4.
