PM

001-017

EK Kv Häradsdomaren Enskede.

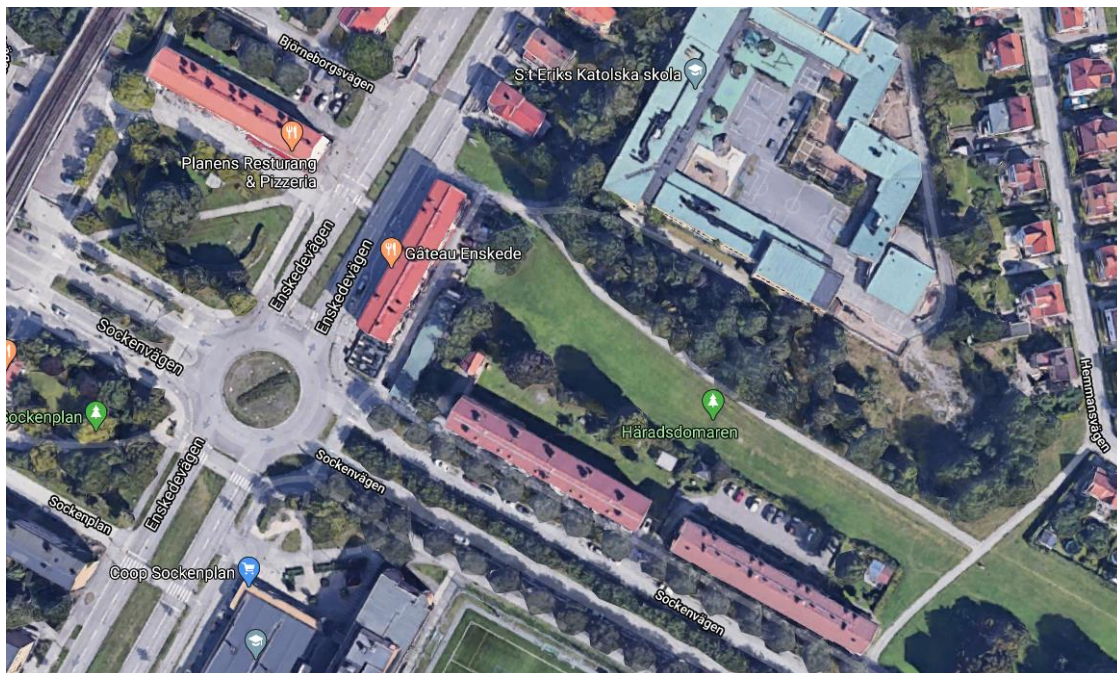
Eken växer idag i en naturmark i norradelen av parken med en större gräsyta i söder som avgränsar naturmarken med en G/C-väg. Ny bebyggelse planeras att uppföras på gräsmattan söder om G/C-vägen. Det ingrepp i marken som kommer att utföras intill eken är en stödmurskonstruktion som kommer att hamna som närmast ca 9 meter från centrumstam till eken (se bild 1).

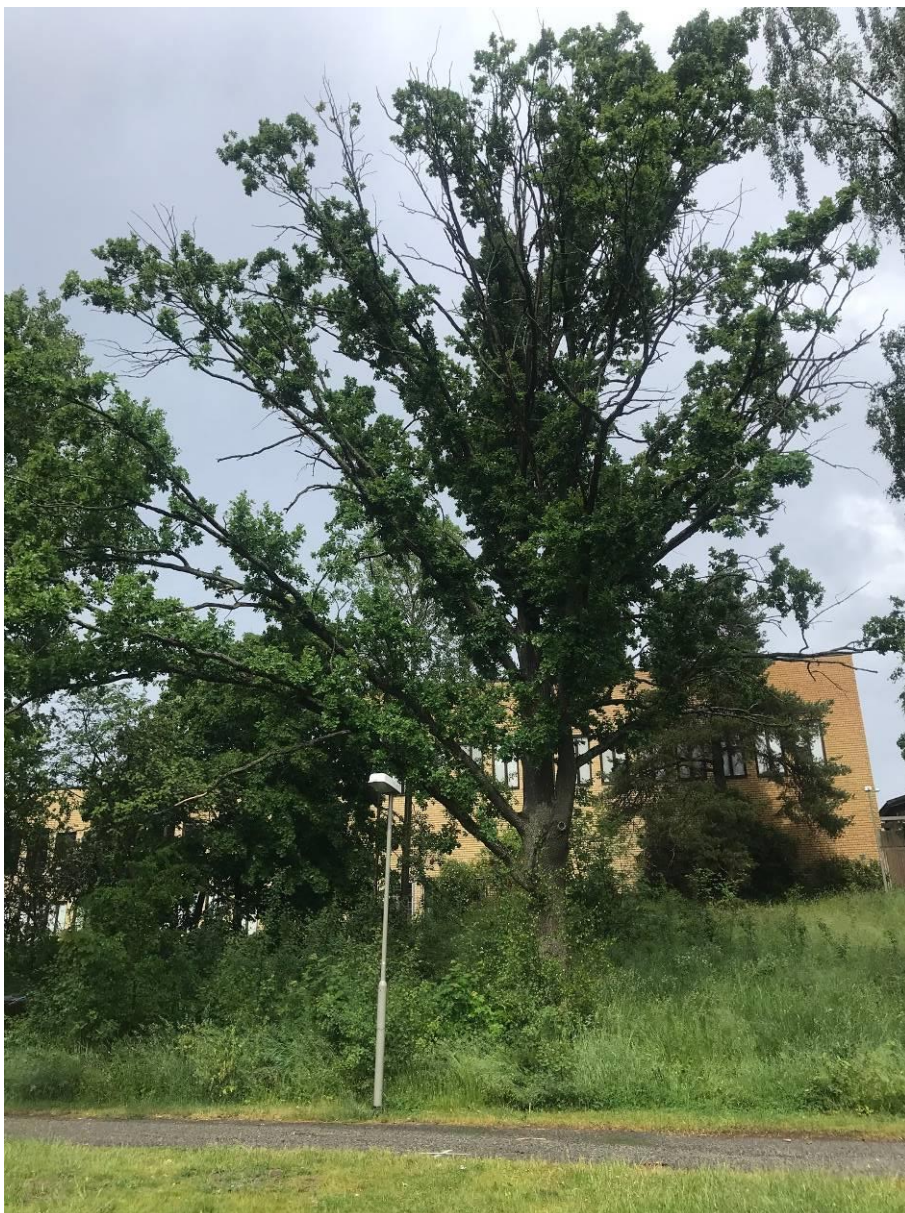
Bild 2. Vid platsbesöket den 16/6 kunde konstateras att trädet har låg vitalitet med stor mängd döda grenar i kronan.

En hypotes till varför eken innehar låg vitalitet med stor mängd döda grenar i kronan är att utförandet vid anläggandet av G/C-vägen har utförts ovarsamt. Detta har troligtvis lett till att större mängder rötter skadats eller/och avlägsnats vid uppbygganden för vägkropp och belysning samt anläggande av gräsytor. Effekterna av uppkomna rotförluster och skador på rötter gör sig ofta synliga hos träd flera år efter utförandet. Hos ekar är det inte ovanligt att de uppvisar sämre vitalitet 10-tal år efter att skadorna inträffat (se bild 3).

Då denna ek tyvärr redan innehar låg vitalitet med stora fysiska defekter som kan medföra skada på person och egendom i sin närhet är det tveksamt om trädet bör sparas i sitt befintliga skick. Om trädet ska bevaras bör omfattande trädvårdsinstaser utföras för att undvika att eken blir en hälsorisk för personer som kommer att vistas i omgivningen nära eken. För att göra eken säker inom området, kan omfattande och kraftiga beskärningar behövas utföras kontinuerligt under längre tid. Sådana hårda och omfattande beskärningar bidrar till att trädet får en helt annan form och fokus på bevarandevärdet blir mer ett ekologiskt, historiskt perspektiv än ett estetiskt.

Om beslutet blir att trädet ska bevaras kommer det att krävas ett antal skyddsåtgärder för att minimera riskerna till att eken ges ytterligare vitalitetsförsämring. Se exempel i "Bilaga 1" på olika typer av skyddsåtgärder som kan vara lämpliga beroende på omfattning och utbredning av byggnationen och typ av arbetsutförande.

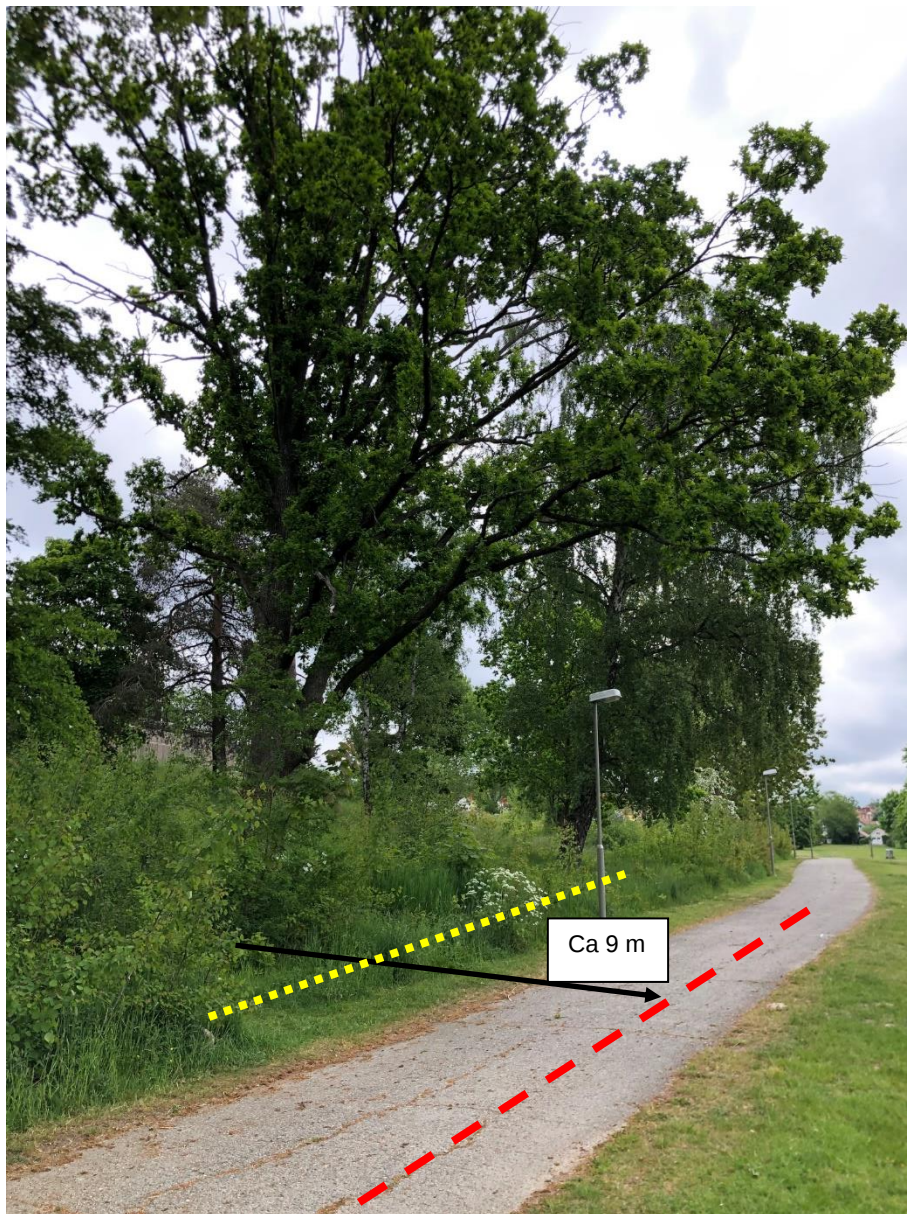
Bild 3. Streckad rödlinje är område där uppskattade markgrepp kommer att utföras som närmast eken. Gulstreckad linje är område där förmodade tidigare schakter för överbyggnad till G/C-väg och belysningsstolpar har utförts nära eken.

Bedömningen är att markarbeten för kommandebyggnation inte kommer att ge ytterligare försämringar för eken. Detta antagande grundar sig dels på att eken redan är så pass försvagad dels med hänvisning till de beräkningar som används som beslutsunderlag till att flytta stora äldre träd.
