PM GEOTEKNIK

Dansken 1, SISAB

Datum	2020-06-18
Uppdragsnummer	1320050001
Utgåva/Status	UTREDNING

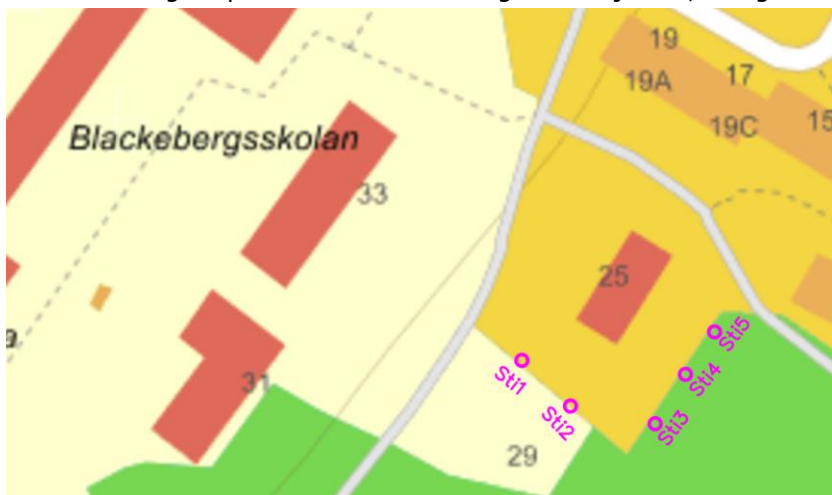
Figur 1. Utförda sticksonderingar

I den norra och östra delen av undersökningsområdet gick det inte utföra sticksondering, eftersom markytan utgörs antingen av packad fyllning eller asfalterad yta. I punkt 1–2 gick det att utföra sticksondering ner till ca 0,3–0,5m. I punkt 4–5 gick det att utföra sticksondering ner till ca 0,75m. Jordkarteringen indikerar på att det förekommer lösjord mellan 0,3–0,75 m under befintlig marknivå. Troligen utgörs den lösa jorden av torrskopelera. Resultaten från sticksonderingarna redovisas i tabell 1.

Därför rekommenderas kompletterande geotekniska undersökningar efter att paviljongen har flyttats.

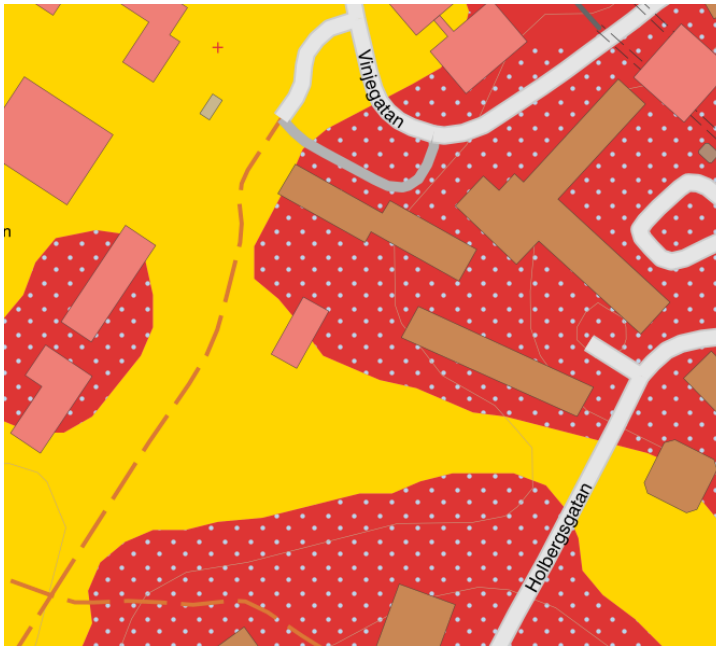
Jordartskarta från Sveriges geologiska undersökning (SGU) redovisar att området består av fyllning som underlagras av lera ovan berg. Jorddjupet bedöms variera mellan 3–5 m enligt SGU jorddjupskarta.

Figur 2. SGU jordartskarta. Den Gula färgen representeras av lera, och den röda färgen med vita prick av fyllning som underlagras av ytnära berg eller berg i dagen.
