Orienterande studie av markföroreningar Barnhusväderkvarnen 36, Stockholm stad

Hedenvind Projekt AB
Arnulf Hedenvind
Uppdrag: HP180802
Slutgiltig
2019-06-10

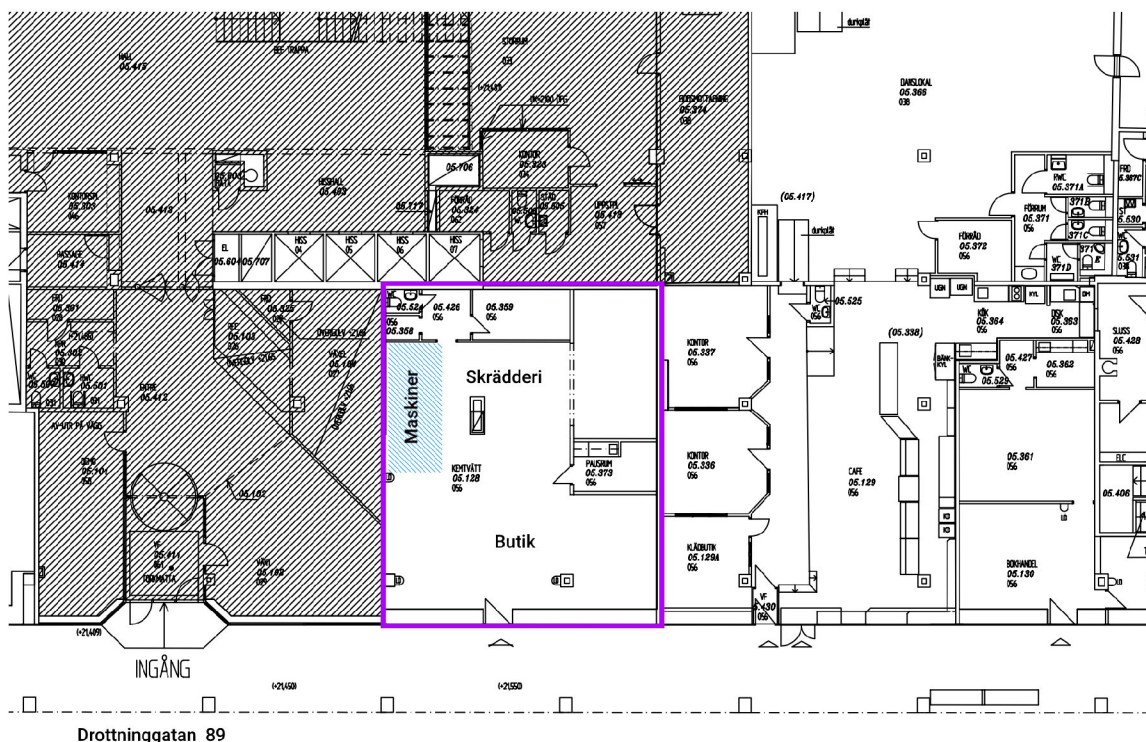
Figur 8. Situationsplan f.d. kemtvätt, Drottninggatan 89-91.

Kemtvätten har varit för privatpersoner med ett begränsat antal tvättmaskiner som fanns i en del av lokalen, se Figur 8. Kemisk tvättvätska har främst varit PCE (tetrakloreten eller perkloretylen). Freoner, CFC, kan också ha använts (inte verifierat) som tvättvätska fram till 1995 då dessa förbjöds. Tvättmaskinerna har sannolikt varit slutna under större delen av verksamhetstiden utifrån kemtvättens start. I slutna maskiner är förlusten av tvättvätskan liten (< 2%) eftersom vätskan regenereras och återvinns i maskinen.

För spridning av tvättvätskor från kemtvättar är deras läge i förhållande till marken, avloppsledningar och ventilation viktiga. Kemtvätten låg på plan 5 dvs. flera våningar över nedersta planet varför kemtvättens golv inte legat direkt på marken.

Kemtvättsvätska som PCE – tetrakloreten, har hanterats kring tvättmaskinerna som påfyllning och byte samt hantering av filterkaka från regenerering. I dessa processer kan tvättvätskor läckt, spillts eller droppats och hamnat i avlopp eller på golvet. PCE-vätska kan ha spridits till betongbjälklag under maskinerna under framförallt den äldre verksamhetstiden eftersom skydd mot läckage var obligatoriskt först från mitten av 1990-talet. PCE-vätska sprids lättare än vatten och kan tränga in och spridas igenom ett betonggolv och vidare ned i marken. Eftersom kemtvätten funnits på plan 5 med många källarvåningar under sig är sannolikheten låg att markföroreningar skapats på detta sätt. Det finns inte heller några uppgifter om att golvet under kemtvätten är skadat av kemtvättsvätska.

Sammantaget finns det inga kemtvättskemikalier kvar eftersom kemtvätten avvecklats. Risken för att markföroreningar skapats som kan spridas och exponera människor och miljö i framtiden bedöms vara liten. Mindre rester skulle kunna finnas kvar i byggmaterial som betonggolv eller avlopp men risken

bedöms vara låg eftersom det inte finns några uppgifter om läckage eller synliga spår i avloppsledningar eller taket under kemptvätten.

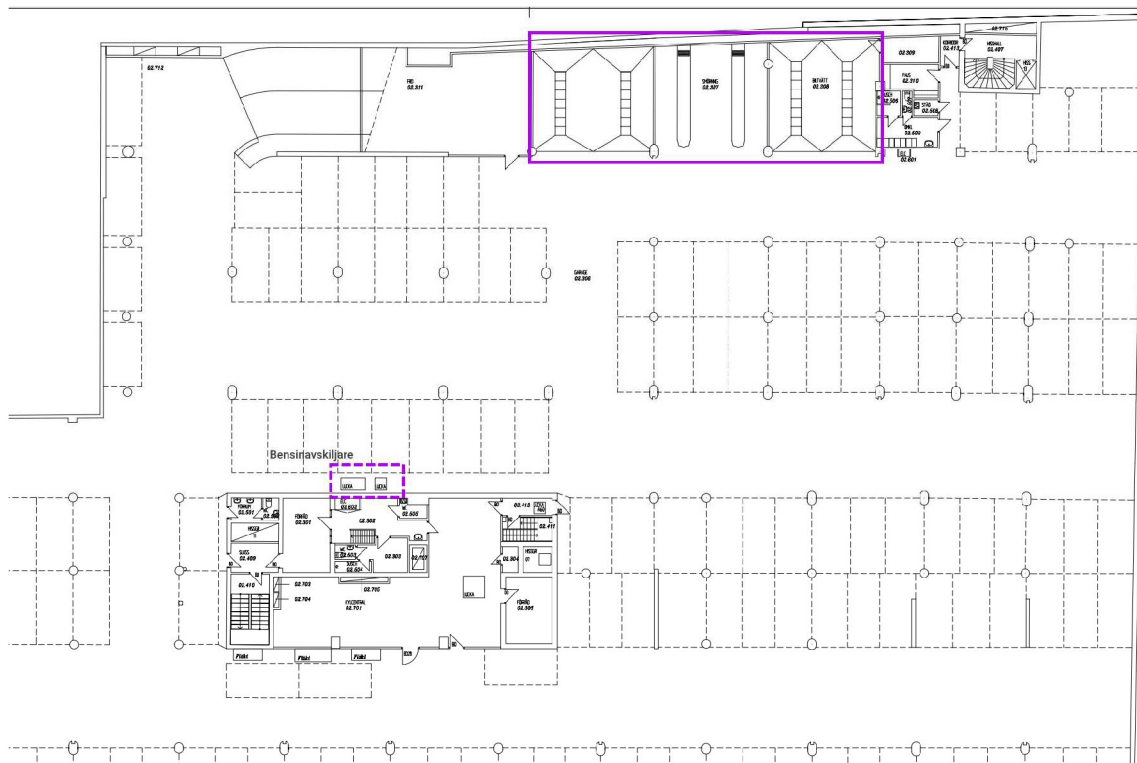
Figur 9. Tvätt- och smörjplats för bilar på plan 2 i västligaste delen av fastigheten.

På källarplan 2 dvs. näst nedersta källarplan finns en serviceplats för bilar med ett par tvättplatser och en smörjplats, se Figur 9. Det finns inga uppgifter om att tvätt- och smörjplatserna använts kommersiellt varför anläggningen bedöms ha använts i mindre skala för hyresgäster.

Avloppet från tvätt- och smörjplatserna leds sannolikt under golvet i källarplan 2 till bensinavskiljare som finns på plan 1 centralt i fastigheten, se Figur 9. Från bensinavskiljaren leds avloppet till Stockholm Vattens avloppsledningar i Drottninggatan via fastighetens servis mitt på byggnaden.

Tvätt- och smörjning vid serviceplatserna på plan 2 kan ha skapat markföroreningar under platserna genom läckage genom sprickor i golvet. Avloppsledningar från serviceplatserna kan ha fungerat som spridningsväg för förorenat avloppsvatten med olje- och lösningsmedelsrester där markföroreningar kan ha skapats vid läckage på avloppsledningarna.

Risken att betydande markföroreningar skapats från serviceplatsen bedöms vara låg eftersom det inte finns några uppgifter om att serviceplatsen använts i stor skala eller att det finns sprickor i betonggolvet eller läckage på avloppsledningar från serviceplatsen. Vid framtida arbeten kring serviceplatsen som ledningsomläggning eller liknande bör markföroreningar dock uppmärksammas som olja, lösningsmedel och metaller.

Inom Barnhusväderkvarnen 36 har det funnits kemptvätt, serviceplats för bilar och mindre grafisk verksamhet (digital grafisk verksamhet). Risken för markföroreningar från verksamheterna är generellt låg men något högre för serviceplatsen för bilar eftersom denna verksamhet funnits i ett källarplan direkt över marken. Det finns dock inga indikationer om att markföroreningar skapats vid serviceplatsen. Vid eventuella framtida markarbeten kring serviceplatsen i källarplan 2 bör dock markföroreningar som olja, lösningsmedel och metaller uppmärksammas och kontrolleras.
