PM Markföroreningar

Sätra varv

Situationsplan - Sättra Miljötekniska provpunkter

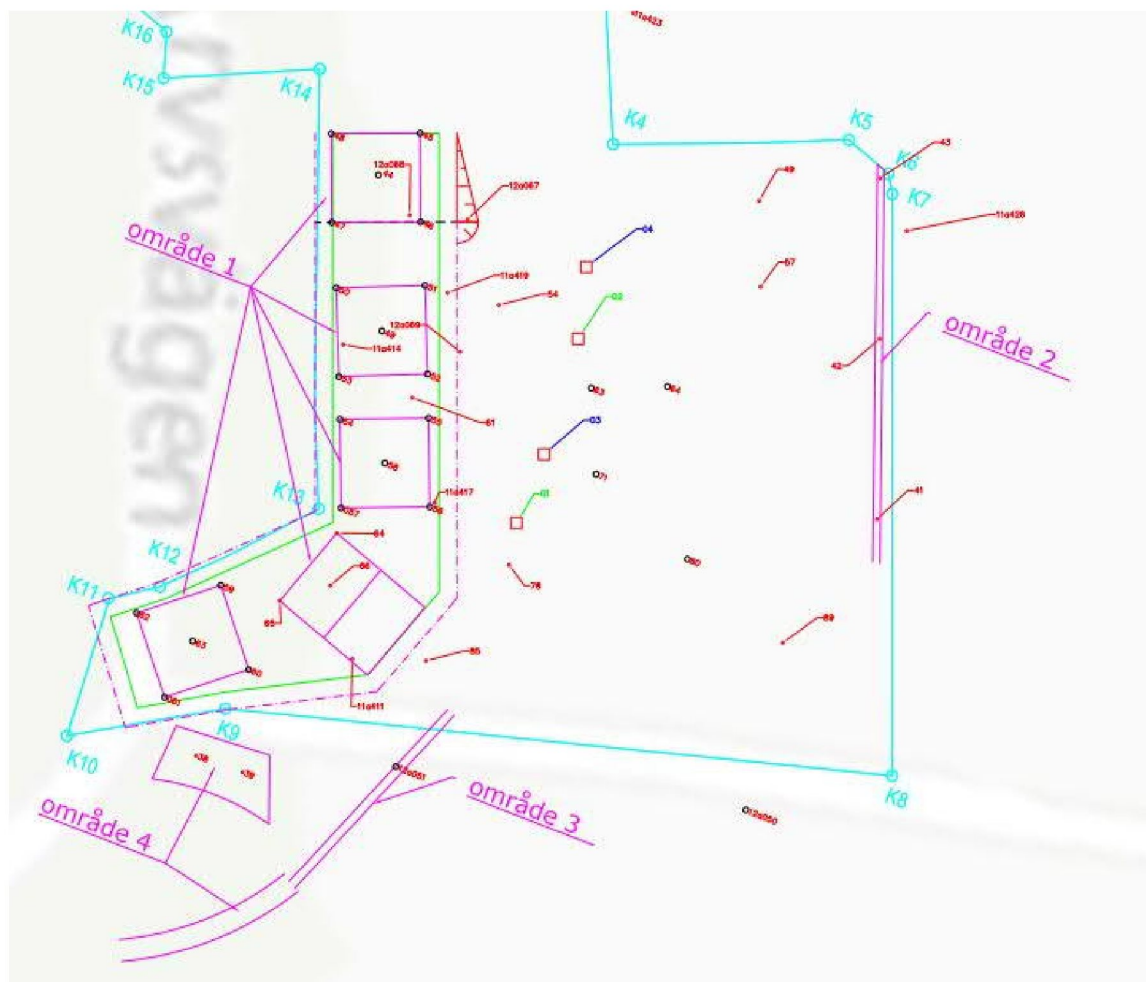
I förskärningen har en stor del av det övre lagret, 0-0,5 hanterats som >MKM men också >KM <MKM. I lagret 0,5- 1,5 meter är klassningen >KM <MKM och djupare än 1,5 meter <KM.

Ledningsschakt inom och utanför arbetsområdet samt breddning av väg staxt utanför arbetsområdet har skett till ca 0,6 meters djup och har klassas som både >MKM och >KM <MKM. Se figur 2. Samma typ av markföroreningar som hittas i schakerna finns sannolikt bredvid och KM <MKM under schaktena.

Samtliga schaktmassor som har en högre föroreningshalt än KM har transporterats till RagnSells behandlingsanläggning i Högbytorp. I anmälan om efterbehandling av förorenad mark, dnr 2012-006886, finns närmare beskrivning av schaktplan och analysresultat från provtagning.

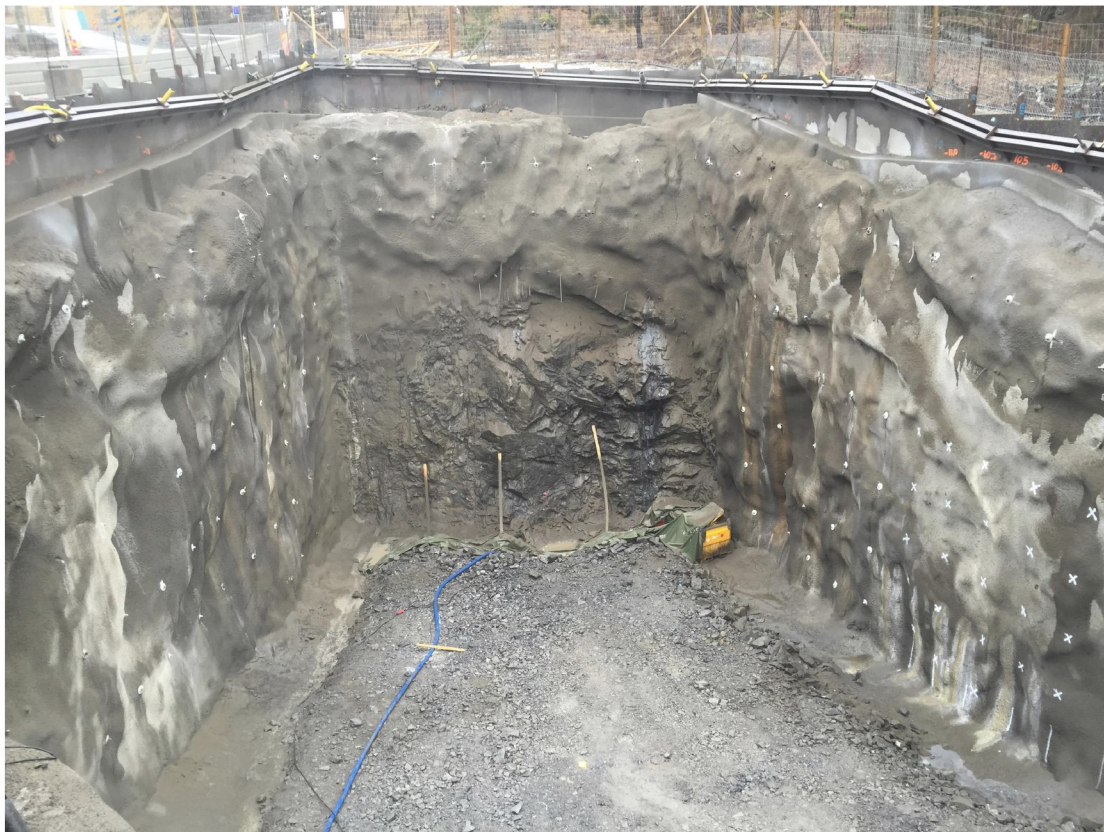
Bild 3. Förskränningen blev klar 2016. Bilden visar den djupaste delen där arbetena med bergtunnlarna påbörjades (rakt fram i bild).

I förskärningen i Sättra varv har grus lera och jord tagits bort till rent berg. Här har prover på ca 1,5 m djup från befintlig marknivå tagits för att verifiera att efterbehandling genomfört till godkända nivåer.

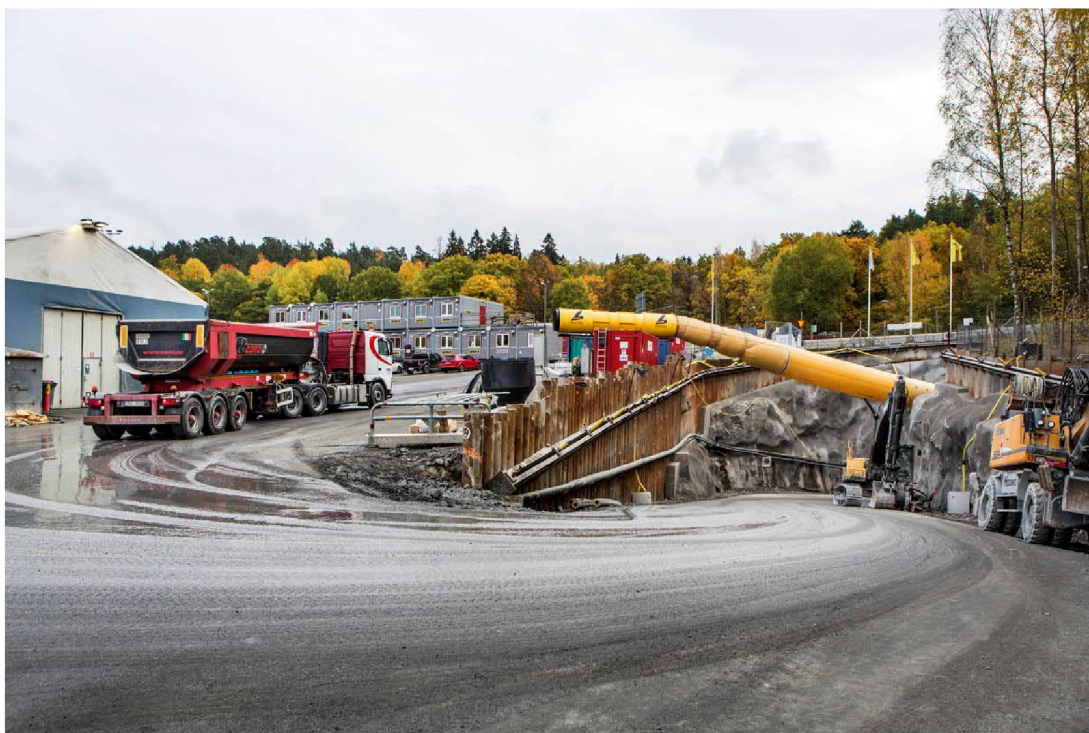
Bild 4 Arbetsområdet sedd från norr mot söder med förskränningen/rampen till höger i bild. Asfalt och byggnader är uppbyggda ovanpå befintlig hamnplan. Ytan har inte varit asfalterad tidigare.

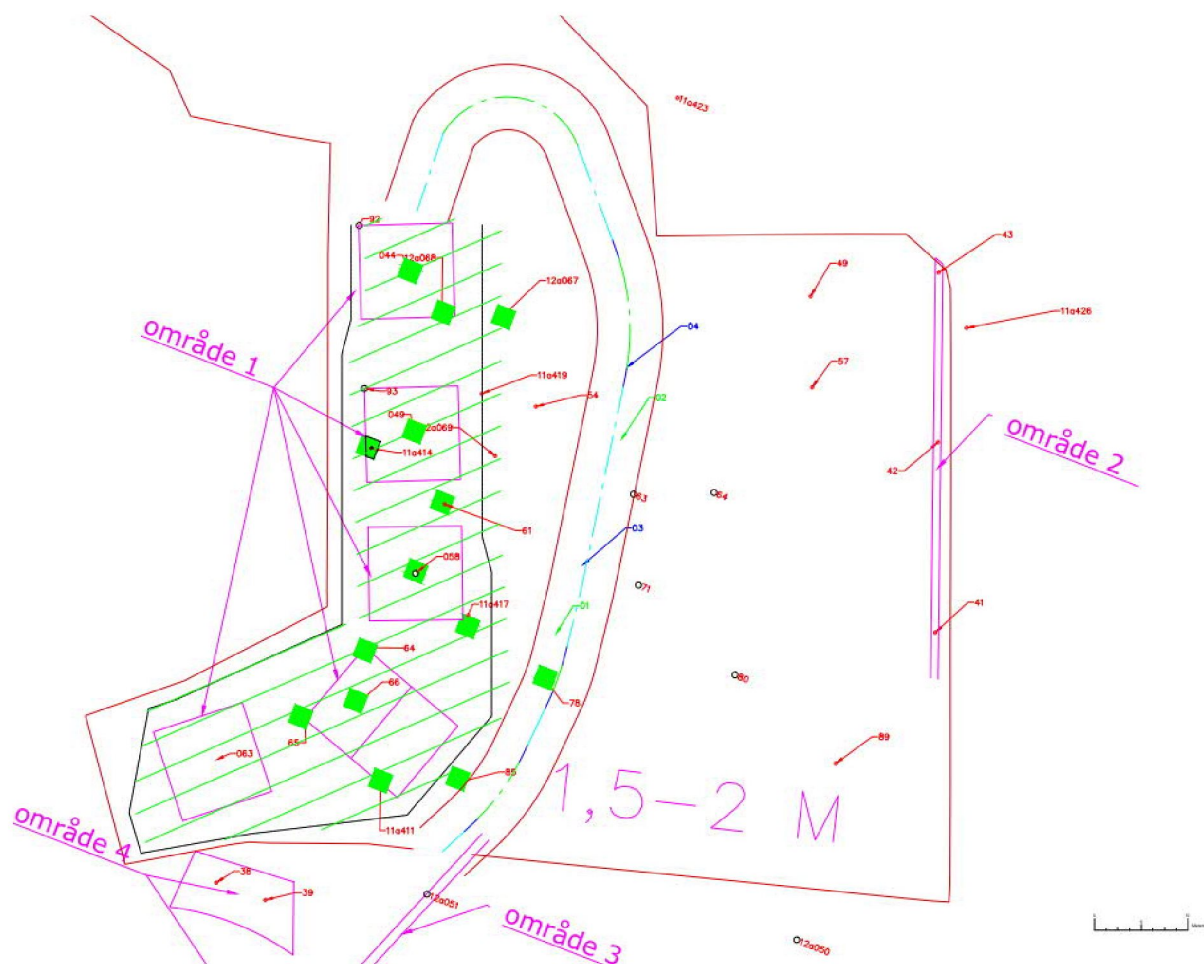
Inom arbetsområdet, 2-40 meter öster om förskärningen, finns flera föroreningar metaller PCB och PAH, över och under MKM, särskilt i det övre lagret 0-0,5 meter.

Halterna avtar därefter med djupet och under 1,5 meter är klassningen generellt under KM.

Bild 6 Provtagning Sättra 1,5 – 2 meter
