AB FAMILJEBOSTÄDER

HAMMARÖ

PM MARKMILJÖ - Inventering av Hammarö 11, del av Farsta 2:1 och Hammarö 10

2024-03-11

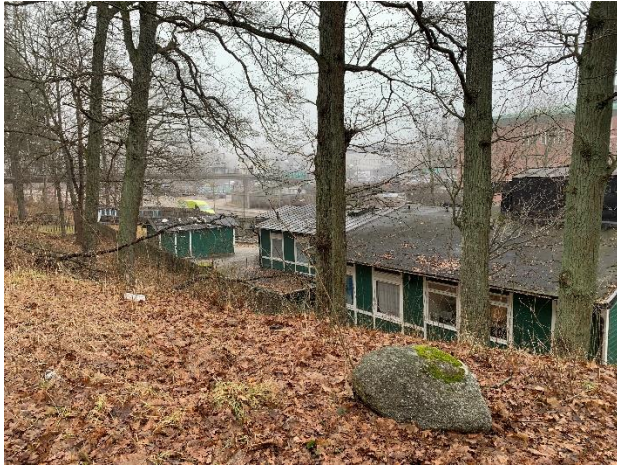
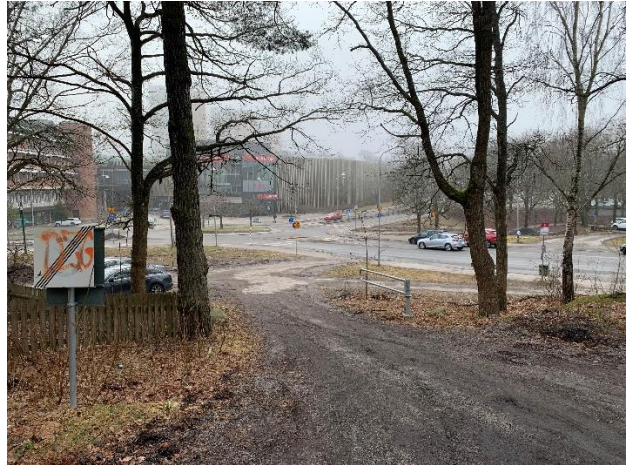
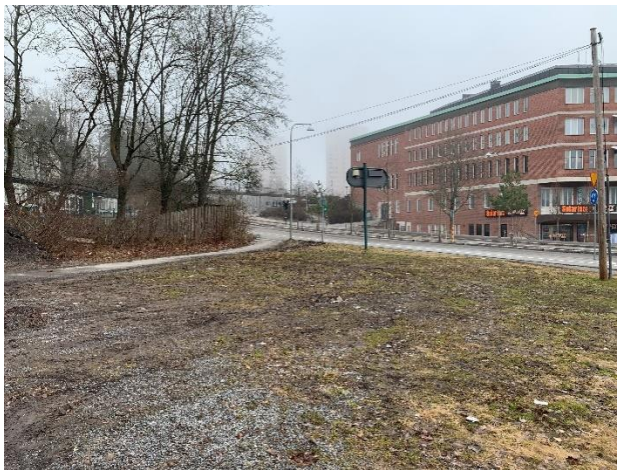
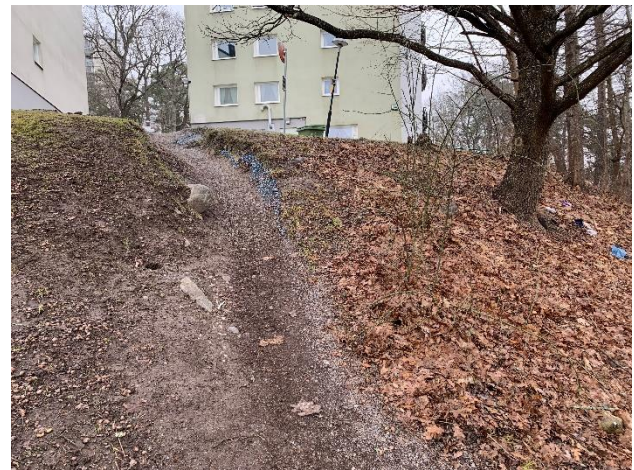
Platsbesök utfördes av WSP Geoteknik den 4 mars 2024. Vid tillfället noterades ett grundvattenrör söder om Nykroppagatan utanför inventeringsområdet. Vid kontroll upptäcktes det att röret är igensatt omkring 1 m under markytan. Några tydliga misstankar om föroreningsförekomst eller något annat avvikande påvisades ej. I figur 3 syns inventeringsområdet i bilder från WSP Geotekniks platsbesök (2024-03-04).

Figur 3. Överst t.v. bild på byggnad för förskoleverksamhet, överst t.h. bild över slutning mot korsningen Nykroppagatan/Farstavägen. Nere t.v. planmark mot Farstavägen/Farsta Centrum, nere t.h. bild på terräng mot norr.

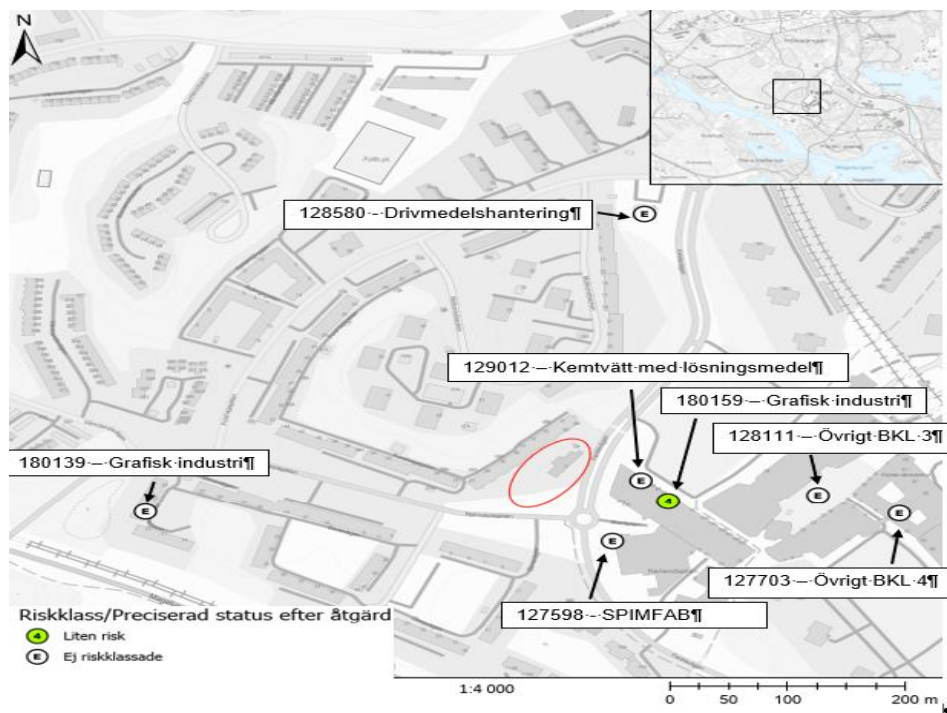
Figur 6. Inventeringsområdet syns ungefärligt markerat med en röd oval. EBH-objekt inom inventeringsområdet och från närområdet där de närmaste verksamheterna (ca 400 meter) är utskrivna med ID-nummer och verksamhet. Utdrag från Länsstyrelsema ©Lantmäteriet.

Den verksamhet som identifierats ha en potentiell påverkan på föroreningsförekomsten inom inventeringsområdet och ligger närmast utgörs av kemtvätten (EBH-Id 129012). Objektet är beläget på andra sidan Farstavägen på ett avstånd av ca 80 m från området som ska bebyggas .
