Översiktlig miljöteknisk undersökning av fastigheterna Primus 1 och Lilla Essingen 1:1, Stockholm.

Geosigma AB

September 2011

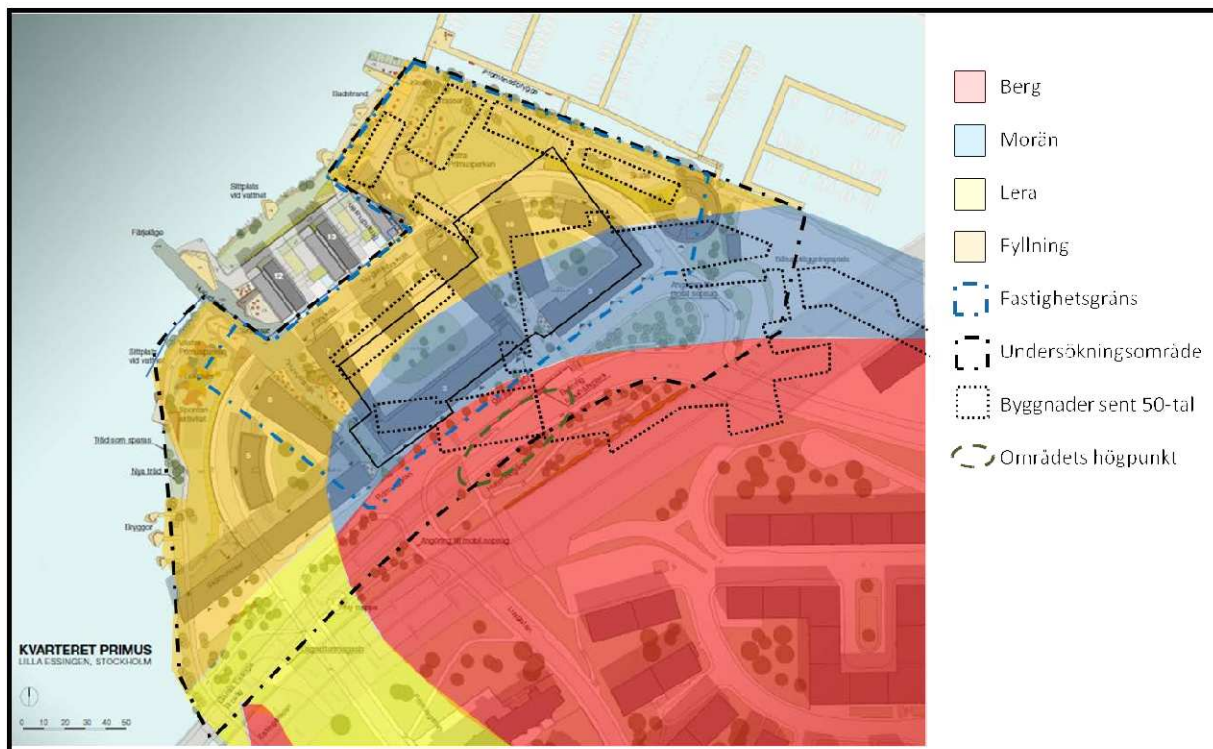
Figur 2-4. Schematisk bild av markförhållanden på fastigheterna Primus 1 och Lilla Essingen 1:1. Bilden visar även lägen för tidigare byggnader (sent 50-tal) och nuvarande byggnadskomplex (heldragen svart linje).

Marken i området består av ytliga berglägen mot Essingebron och mäktiga utfyllnader mot stränderna. Naturlig mark av lera finns ställvis, men har till stora delar schaktats bort i och med anläggandet av byggnader. Morän förekommer på berget. Området väster om Primus 1 består av 2-3 m fyllning av grus och sand som i vissa områden underlagras av 1-4 m friktionsjord, troligen morän ovanpå berg. Närmare stranden finns 6-10 m fyllning av grus och sand med inslag av block på nivån 1-2 m underlagrat av friktionsjord på berg. Stora mäktigheter av naturlig jord (morän) påträffades endast i det sydöstra hörnet av undersökningsområdet.

Grundvatten påträffades endast i en begränsad del av undersökningsområdet. Framför allt i de låglänta mer strandnära delarna där geologin karaktäriseras av fyllningsmassor med hög permeabilitet (genomsläpplighet för vatten) och grundvattennivåer motsvarande ytvattennivån

i Mälaren. I dessa strandområden sker ett stort utbyte mellan grundvattnet och ytvattnet, vilket gör att det troligen sker en kontinuerlig transport av eventuella föroreningar i grundvatten och jord till Mälaren. I de delar som karaktäriseras av ytliga bergnivåer, främst det centralt belägna området i sydöst som i figur 2-4 nedan är markerade som berg, men även i delar av parkområdet i sydväst fanns inget grundvatten i jorden.

Grundvattenbildning sker inom hela området och strömningsriktningen påverkas av bergets topografi, men generellt bedöms den vara radiellt riktad från högpunkten vid brofästet för Gamla Essingebron mot stränderna som omger området.

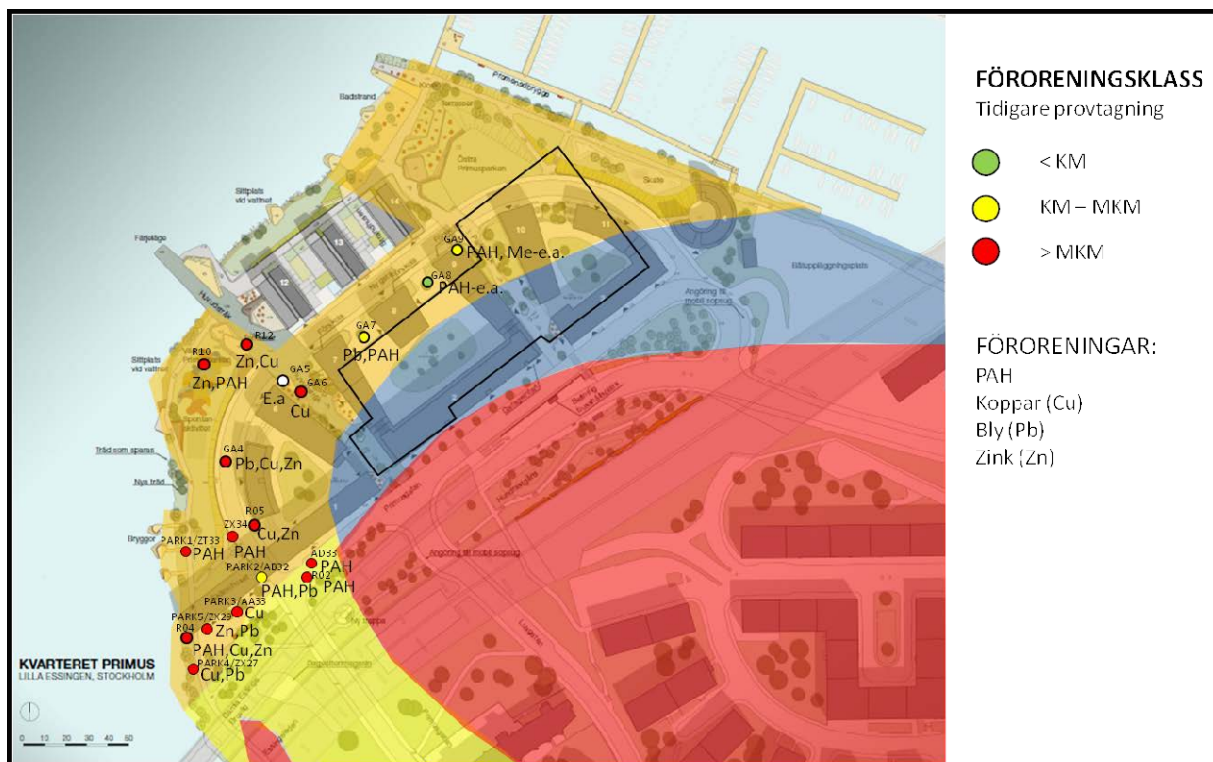
Figur 3-1. Lokalisering av provtagningspunkter för jord och uppmätta halter under tidigare utförda miljötekniska markundersökningar, Sweco 2002, 2003 och Golder 2005.

De utförda analyserna av jord visade:

- Tunga och medeltunga alifatiska kolväten (C16-C35, C8-C16) under KM
- Metaller (Cd, Cu, Pb, Zn) i flertalet punkter mellan KM och MKM, i några punkter över MKM
- PAH (främst cancerogena) mellan KM och MKM, i någon punkt över MKM respektive 2MKM

Föroreningarna är huvudsakligen koncentrerade till de översta 2 m, lokalt har metaller påträffats ned till 2,6 m och PAH ned till 3,1 m.

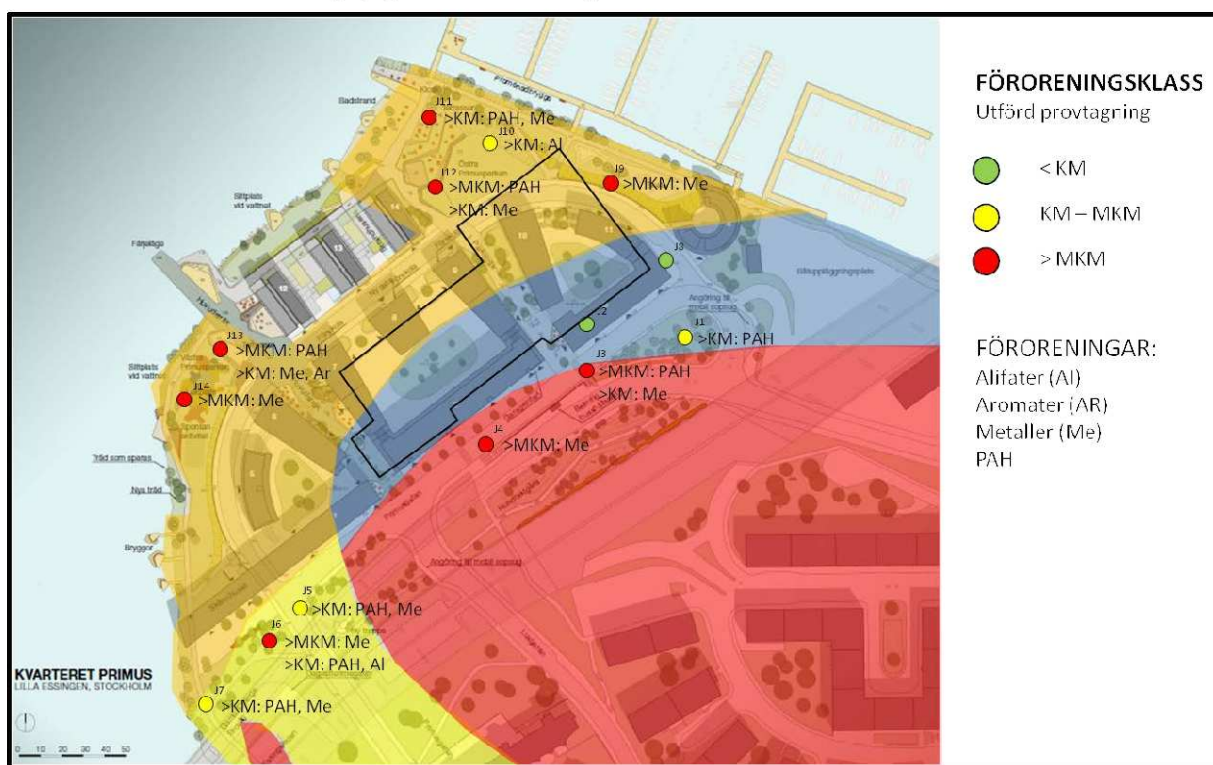
Figur 4-1. Provtagningspunkter för jord och föroreningsklass från aktuell miljöteknisk markundersökning

Provtagningspunkter och föroreningsklass visas i Figur 4-1.

Borrning i Östra Primusparken (punkterna J10-J12) utfördes med jordskruv ned till 2,2 m, där påträffades block. Nivån var ungefär i höjd med Mälaren. Jorden innehöll byggrester (tegel, spik) och var förorenad av bly och zink i halter över riktvärden för MKM från markytan ned till 2 m. Föroreningar av kadmium och PAH-M/H fanns i halter mellan riktvärden för KM och MKM.

Öster om huvudbyggnaden (punkt J9) påträffades i huvudsak stenblock, men mellan blocken på nivån 2 – 3 m fanns sand. Den innehöll bly- och zinkföroreningar i halter över riktvärden för MKM och koppar och kadmium i halter mellan riktvärden för KM och MKM.

Framför huvudbyggnaden (punkterna J1, J2, J3 och J8) var jordlagren ca 2 m mäktiga (lokalt 3 m punkt J2) bestående av sandfyllning med inslag av sten och grus. Berg bedömdes ha nåtts i borrhningen i 3 punkter. Inga rivningsrester noterades. Jorden var förhållandevis ren. PAH-H i halter över riktvärden för MKM fanns mellan 0,5 – 1 m vid södra spetsen av gräsytan. Där fanns även koppar och bly samt PAH-M i riktvärden mellan KM och MKM. PAH-H fanns även i norra delen av gräsmattan på samma nivå.

Framför byggnadens södra del på stadens mark (punkt J4) var marken uppfylld med 1 m krossmaterial av sten på en lerig och sandig fyllning ned till 1,9 m på berg. Fyllningen innehöll bly i halter mellan riktvärden för KM och MKM.

Sydväst om Södra Primusparken bestod jordlagren av lerig sandig fyllning ned till mellan 2 – 2,7 m ned till berg. I punkten som var närmast vattnet påträffades block 2,3 m under markytan. Här är troligen fyllningen mäktigare än så. Tidigare provtagningar i Västra Primusparken har visat att massorna är relativt förorenade av PAH och metallerna bly, koppar och zink. Nu utförda provtagningar (punkterna J5-J7) bekräftar denna föroreningsbild även om det endast är zink på nivån 1,5 – 2 m som överstiger riktvärden för MKM, medans PAH-M/H, tyngre alifater, koppar, kadmium och bly har halter mellan riktvärden för KM och MKM.

Jorden vid båtklubben söder om hamnbassängen bestod av grus och sandfyllning ned till 2 m (Mälarevattennivå). Block påträffades på 0,8 m i en punkt. Massorna innehåller delvis byggrester (tegel). Fyllningsmassorna är relativt förorenade av PAH-M/H, koppar och zink i halter över riktvärden för MKM. Bly, kadmium och tyngre aromater överstiger riktvärden för KM och MKM. Halten av TBT (tributyltenn) var under det finska riktvärdet i jord, men visar dock att jorden är förorenad av båtuppläggningsverksamheten.

- Området är förorenat av främst PAH-M och PAH-H samt metaller i fyllningen ned till ca 2 m, lokalt djupare. Föroreningarna är jämnt utspridda. Någon säker nedre gräns där massorna är rena finns inte.

- De vanligast förekommande metallerna är bly och zink i halter över riktvärden för MKM.
- Koppar i halter över riktvärden för MKM finns vid båtklubben.

- Övriga metaller som förekommer över stora delar är kadmium i halter mellan riktvärden för KM och MKM
- Förekomsten av TBT och koppar vid båtklubben härrör förmodligen från båtverksamheten.

- Fyllnadsmassorna i Östra Primusparken hade inslag av byggavfall och tegel. Inslaget av byggrester kan förklara de speciellt höga halterna av Cu (1 350 mg/kg TS), Pb (14 000 mg/kg TS) och Zn (1 950 mg/kg TS) som påträffades i punkt J11.

- Klorerade alifater, PCE (tetrakloreten) detekterades i samtliga jordprover (6 prover) där dessa analyserades. TCE (trikloreten) detekterades i en punkt (punkt J11 – Östra Primusparken). Halterna var mycket låga och är troligen ett resultat av den föroreningsplym som finns i grundvattnet
