Framtidens Sköndal - Magnoliatomten

## STORA SKÖNDAL, ETAPP 2A

### Förutsättningar för bevarande av skyddsvärda träd

**Växjö 2023-11-20**  
**VIÖS AB, Växjö**

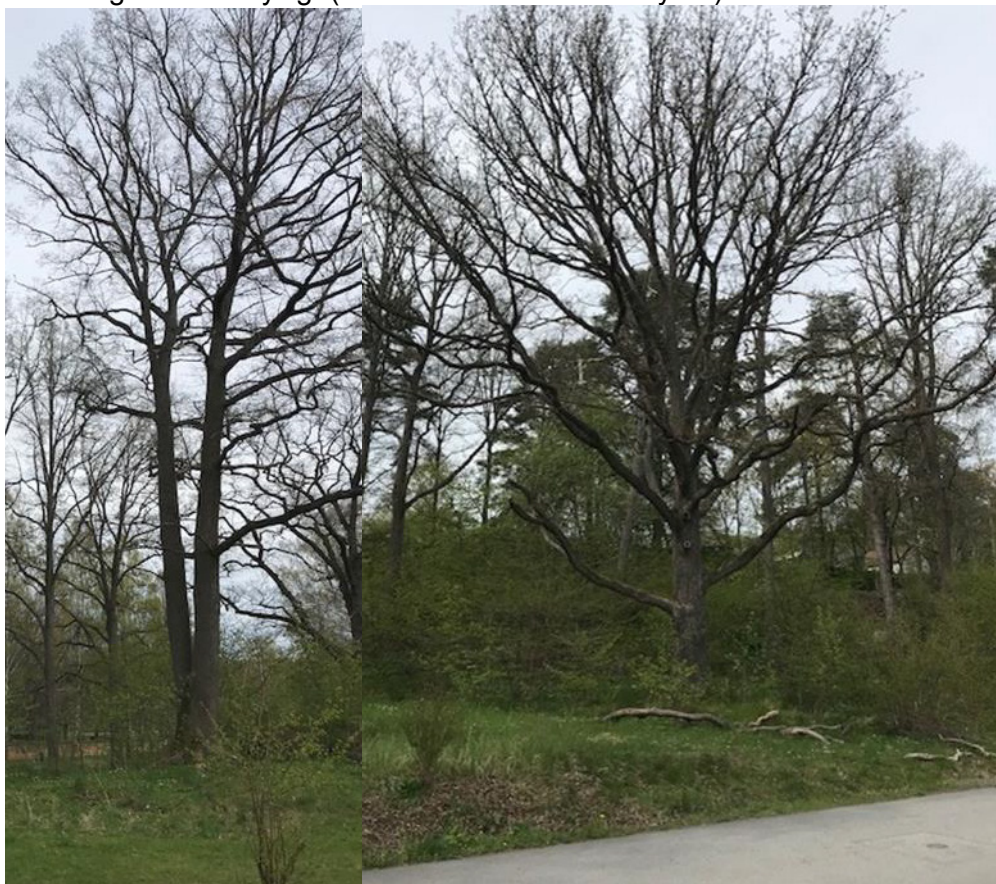
- Stamdiameter; 120 cm
- Krondiameter; 20 m
- Vitalitet; God
- Skador; Ringa
- Anmärkning; Har dubbla stammar högre upp.

- Stamdiameter; 100 cm
- Krondiameter; 20 m
- Vitalitet; God
- Skador; Ringa

Huvuddelen av rotsystemet hos de bägge träden bedöms vitt utspritt i naturmarken och förmodligen relativt ytligt (20 – 100 cm under markytan).

Fig 2. Eken till vänster är träd nr 1 och eken till höger är träd nr 2.

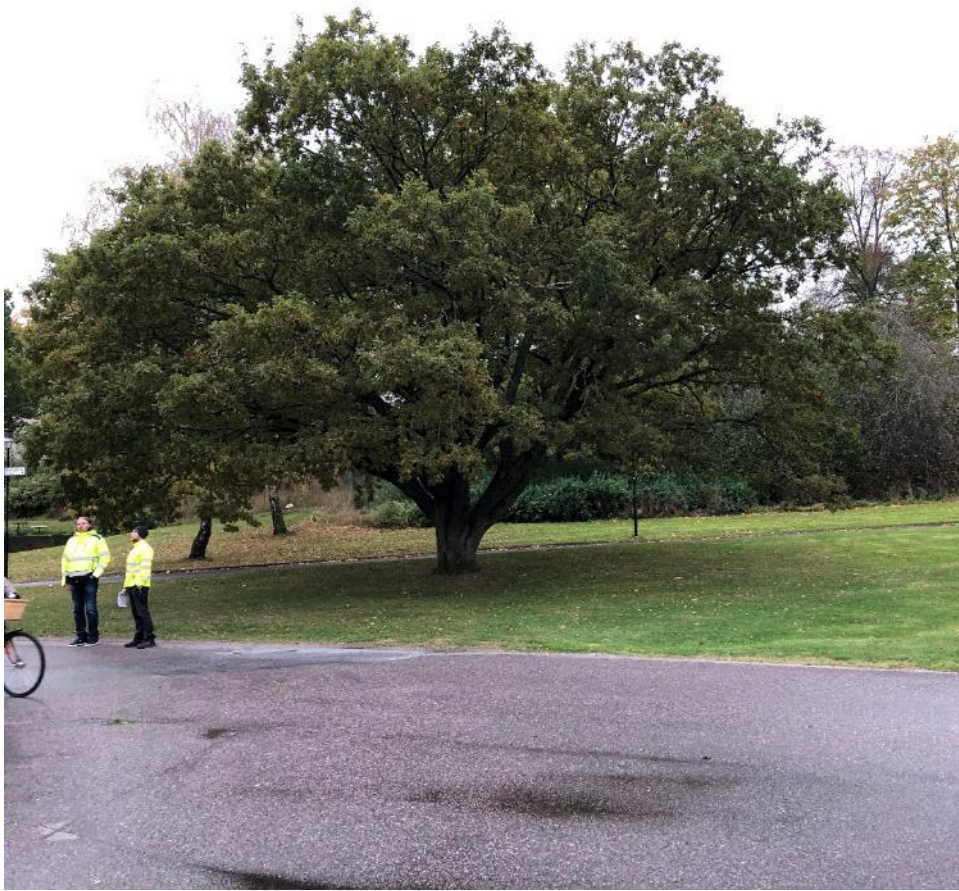
- Stamdiameter; 105 cm
- Krondiameter; 20 m
- Vitalitet; God
- Skador; Ringa
- Anmärkning; Bred och låg grensättning i kronan

Vid den utförda rotkartering den 24 november 2020 konstaterades att detts rotsystemet ligger ca 60 cm under markytan inom en bit utanför radien av trädkronan (se bilaga 1).

Fig 3. Träd nr 3 en vacker äldre solitär ek

- Förstärkningslagren till vägen och G/C-vägen ska byggas upp med sorterat makadam utan noll-fraktion.
- Beskrining av trädkronan på östra sidan.
- Markområden mot träden ska skyddas mot markkompaktering genom markskydd eller inhägnad.
- Vid schakt för vägöverbyggnad där rötter påträffas ska skonsam rotschakt utföras.

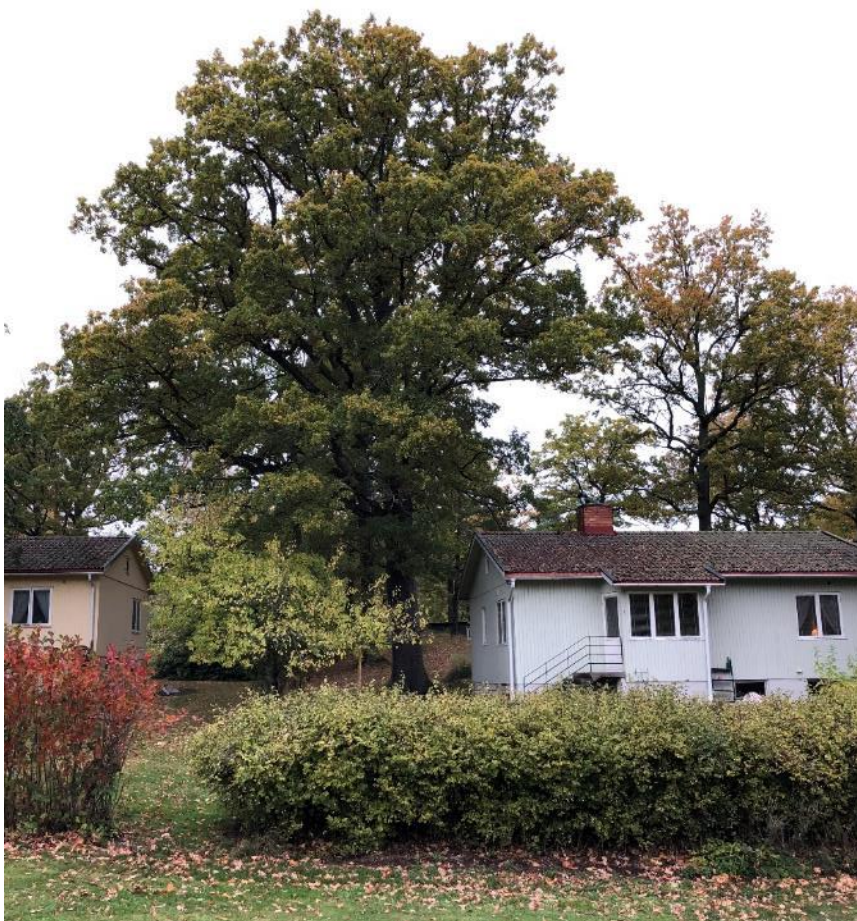
- Stamdiameter; 105 cm
- Krondiameter; 20 m
- Vitalitet; God
- Skador; Ringa

Vid den utförda rotkarteringen den 24:e november 2020 konstaterades det att eken har ett brett horisontellt rotsystem med grova rötter i sluttningen ut mot vägen. Anledningen till detta är att berget ligger ytligt som bidrar till tunna jordlager.

Fig 4. Träd nr 4 äldre större ek växer mellan två mindre hus

Rekommendation vid byggnation vid träd 4 är att försöka ändra byggnadens placering så att den hamnar utanför trädets rotzon. Resultatet från rotkarteringen blir bedömningen att ett större markgrepp inte får hamna närmre än 10 till 2 meter från centrumstammen på eken.

- Beskrining av trädkronan på västra sidan.
- Markområden mot träden ska skyddas mot markkompaktering genom markskydd eller inhägnad.
- Vid schakt för grundläggning av byggnad där rötter påträffas ska skonsam rotschakt utföras.

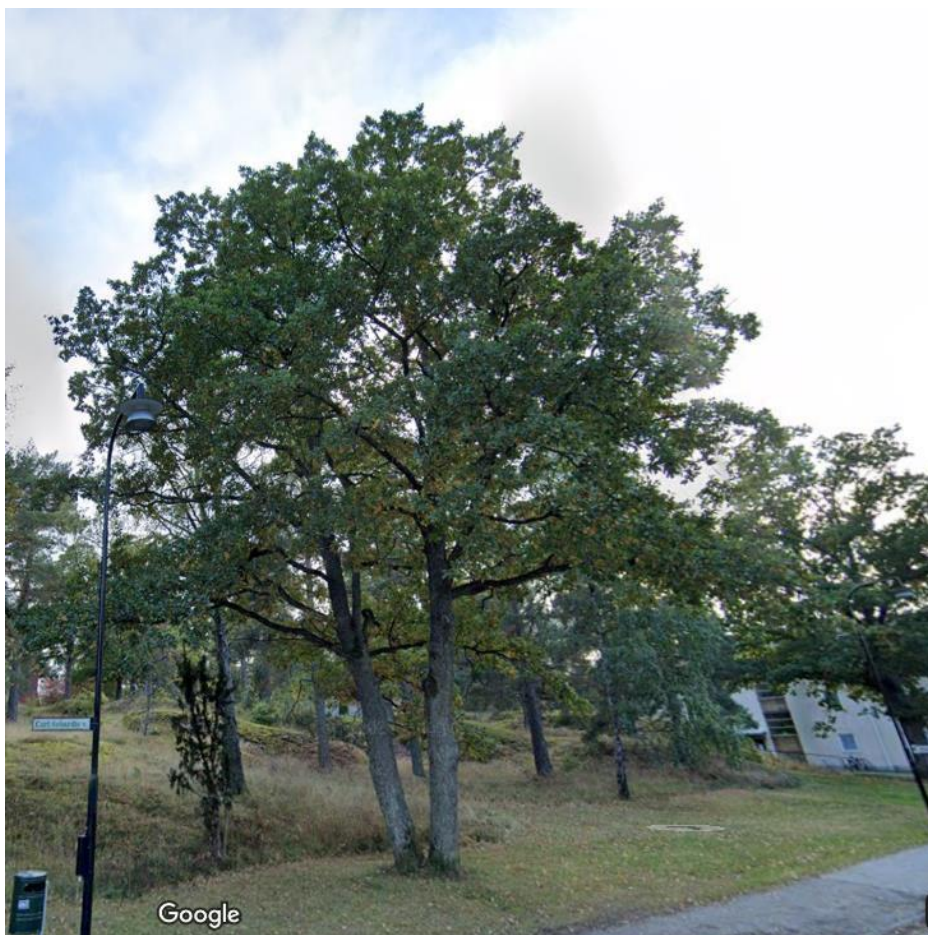
- Stamdiameter;      Två stammar 60 vardera
- Kron diameter;      15 m
- Vitalitet;            God
- Skador;              Ringa

Med tanke på ekens relativt unga ålder och att det ligger en belagd yta norr om trädet så förmodas majoriteten av rotsystemet finnas i naturmarken söderut.

Fig 5. Träd nr 5 ek med tvåstammar växer utmed nuvarande väg.

Vid schakt för vägöverbyggnad där rötter påträffas ska skonsam rotschakt utföras.

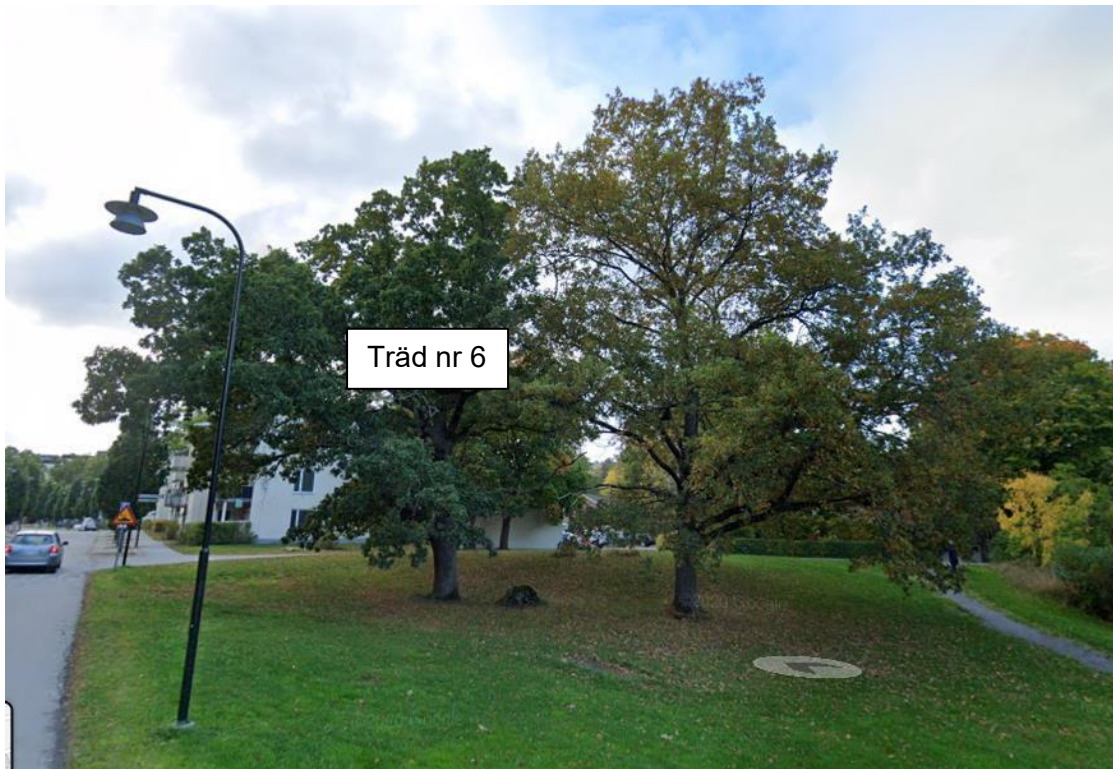
- Stamdiameter; 80 cm
- Krondiameter; 16 m
- Vitalitet; God
- Skador; Ringa

Eken har växt fritt i parkmark och förmodas därmed också ha ett vitt utspritt rotsystem.

Fig 6. Träd nr 6 en av två yngre ekar som växer i parkmark

- Beskrining av trädkronan på västra sidan.
- Markområden mot träden ska skyddas mot markkompaktering genom markskydd eller inhägnad.
- Vid schakt för grundläggning av byggnad där rötter påträffas ska skonsam rotschakt utföras.

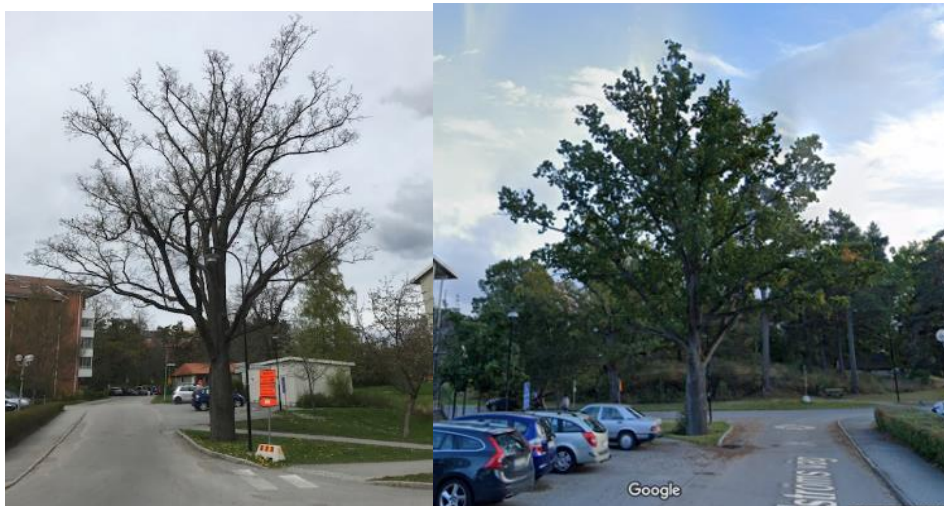
- Stamdiameter; 107 cm
- Krondiameter; 12 m
- Vitalitet; Svag
- Skador; Omfattande

Anmärkning; Stor stamspricka med röta i stammen. Trädet bedöms som ett riskträd

Träd nr 7 har dålig fysisk status och innehar regressiv utveckling. Vid rotkarteringen (se bilaga 1) kunde det konstateras att marken närmast stammen är uppfylld med ca 80 – 90 cm jord. Dock kunde inga större skador på stam eller rötter vid stambasen påträffas. Uppfyllanden av mark kring eken har gett ekens nuvarande dåliga status och som gör att dess utveckling kommer fortsatt bli regressiv.

Fig 7. Träd nr 7 äldre större ek med nedsatt vitalitet och kondition.

Med hänsyn till ekens låga vitalitet och svaga fysiska status rekommenderas att trädet bibehålls på platsen som en fortsatt levande träd individ. Risken är överhängande att trädet fysiska status gör att trädet kan bli en fara för sin omgivning. Ett alternativ skulle kunna vara bevara eken som en så kallad grön högstubbe. Detta förutsätter dock att trädet i form av en högstubbe inte riskerar bli en fara för sin omgivning vid så väl byggnation som efter färdigställandet efter byggnation.

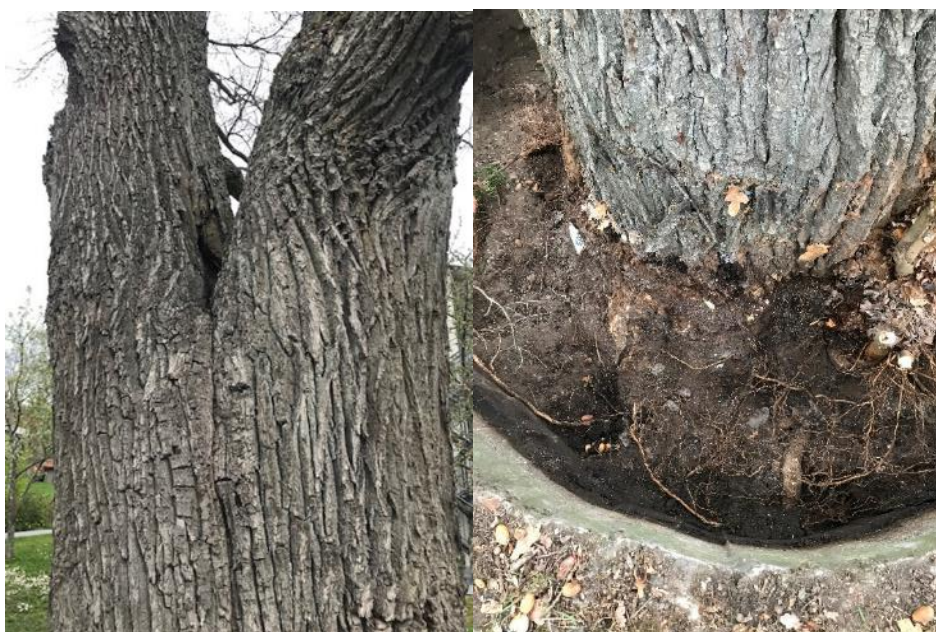
Fig 8. Till vänster stor genomgående stamspricka med omfattande röta. Till höger marken kring stammen är uppfylld från ursprunglig marknivå uppemot 90 cm, hos träd nr 7.

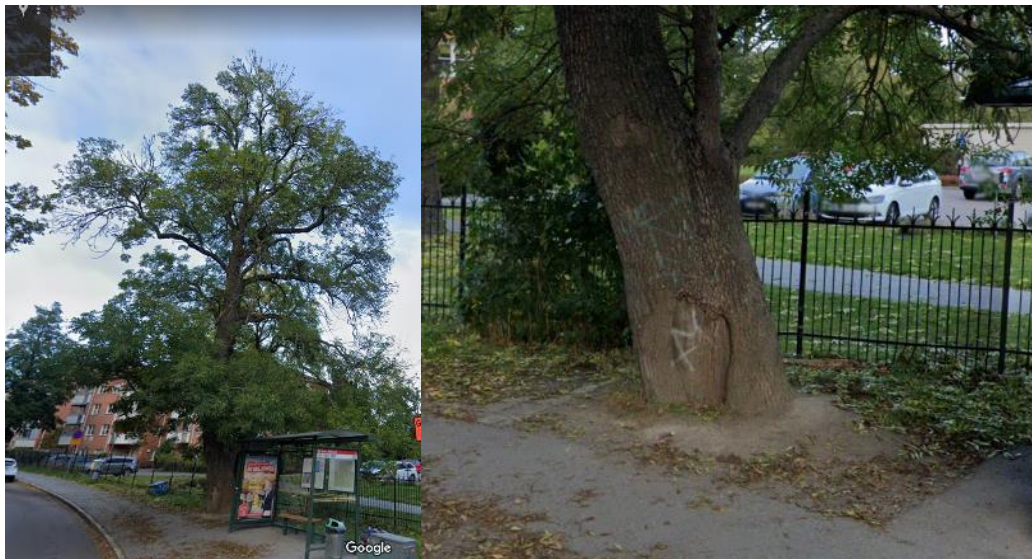
- Stamdiameter; 96 cm
- Krondiameter; 10 m
- Vitalitet; Något svag
- Skador; Stor stamskada vid stambasen

Asken har nedsatt vitalitet och innehåller stora fysiska skador på stammen.

Fig 9. Träd nr 8 äldre stor ask med nedsatt vitalitet och kondition

Rekommendationen att asken tas bort, anledningen är dels att trädet innehar stora fysiska defekter på stammen, dels att kommande planerad arbeten utefter vägen riskerar att ytterligare inskränka askens rotutbredning. I stället förslås att den något mindre asken som växer inne på grönområdet sparas och att byggnationen anpassa så att trädet kan bevaras utan att ta skada (se figur 16). Ett skyddsavstånd beträffande markingrepp bör hållas med minst 6 meter från ytterkantstam till asken. Dessutom bör det upprätthållas ett skyddsavstånd ovanmark till 2 – 3 meter utanför trädkronans utbredning.

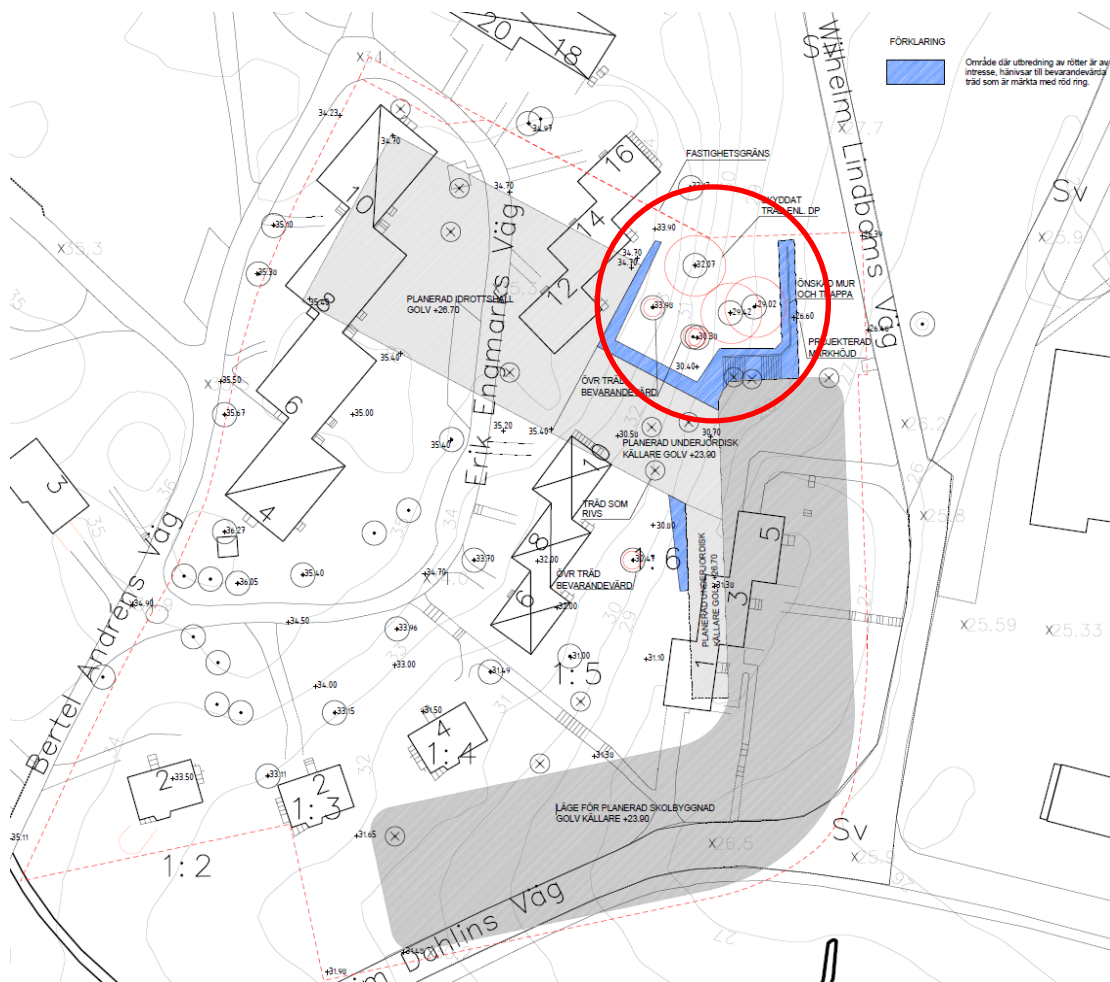
Fig 10. Ett parti med träd mellan skolbyggnad och idrottshallen har för avsikt att skyddas och bevaras (se röd ring).

Konklusionen av resultatet från platsbesök och granskning ritningar för placering av byggnaderna med tillhörande konstruktioner blir att förutsättningarna bedöms som goda till att dessa träd kan sparas utan risk för att de ska påverkas negativt. Anledningen är att större markingrepp kommer att utföras på sådant avstånd att dessa inte bedöms påverka trädens växtförutsättningar negativt eller att träden kommer att ta fysiskt skada. Vid en tillämpning av "trädflytningsformeln" bedöms att rekommenderat skyddsavstånd upprätthållas för de grövsta och högst prioriterade träden som växer inom aktuellt område.

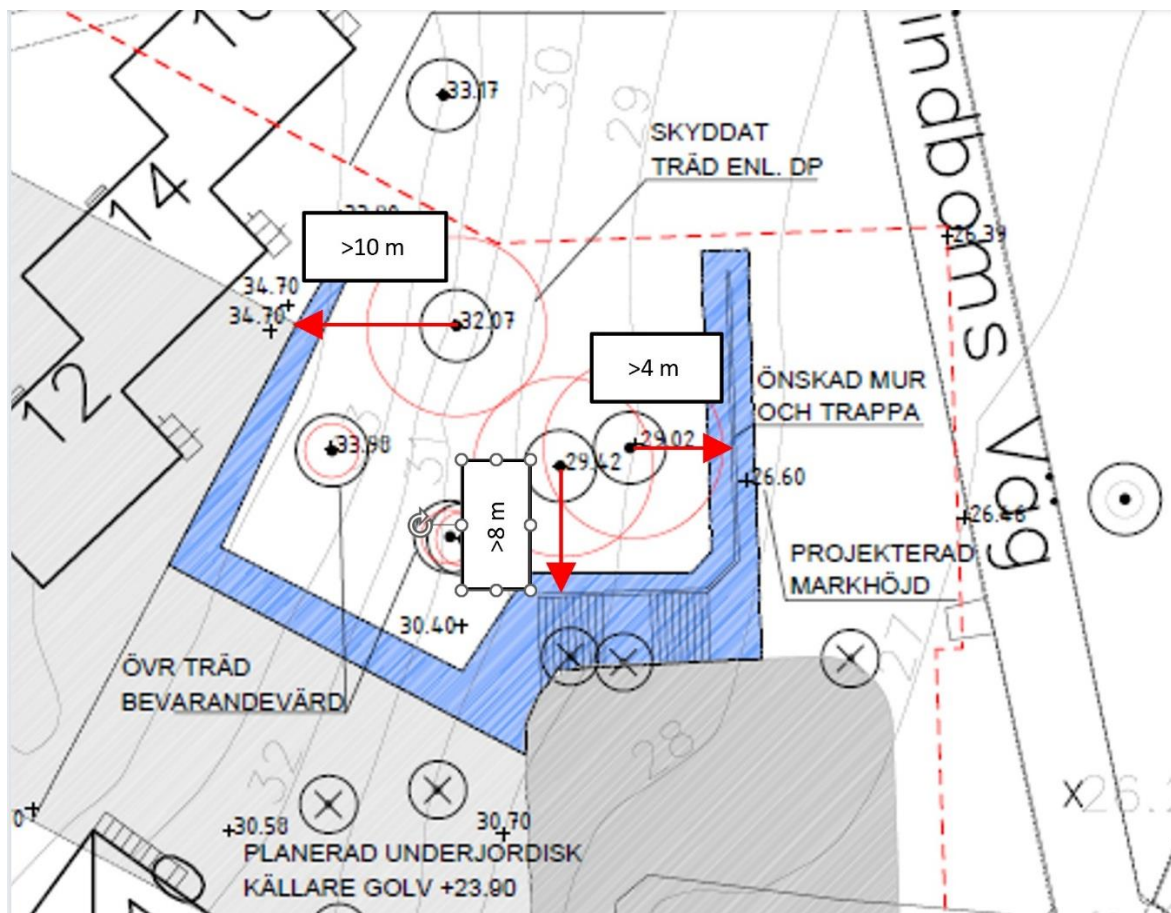
Hos två av träden bedöms större markingrepp kunna utföras med ett dubbelt skyddsavstånd eller mer. Hos ett träd kommer markingrepp vid ett ställe hamna precis vid rekommenderat skyddsavstånd (se figur 11). Om någon av schakterna kommer att hamna lite närmre än det rekommenderat skyddsavståndet bedöms det inte påverka träden negativt. Orsaken är att trädens övriga rotzon i naturmarken kommer hållas helt intakta. Med tanke på att inga omfattande markingrepp kommer att utföras när någon av de grövre träden så bedöms det i detta läge inte vara behov till att det utförs en rotkartering.

Fig 11. Schakt för grundläggning av mur och trappa beräknas hamna som närmast 4 - 6 m från grövre träd. Placering av byggnad uppskattas hamna som närmast ca 10 m från ett grövre träd.

När det gäller utförande av markarbeten för grundläggning av byggnader, mur och trappa får dessa inte utföras bakom blå markerat område in mot träden (se figur 11). Området ska stängslas in för att omöjliggöra att transporter och upplag sker inom detta område. All schakt där rötter påträffas från de träd som ska skyddas ska skonsamt schakt vid trädrötter utföras. Trädrötter som måste avlägsnas beskars och skyddas mot uttorkning.

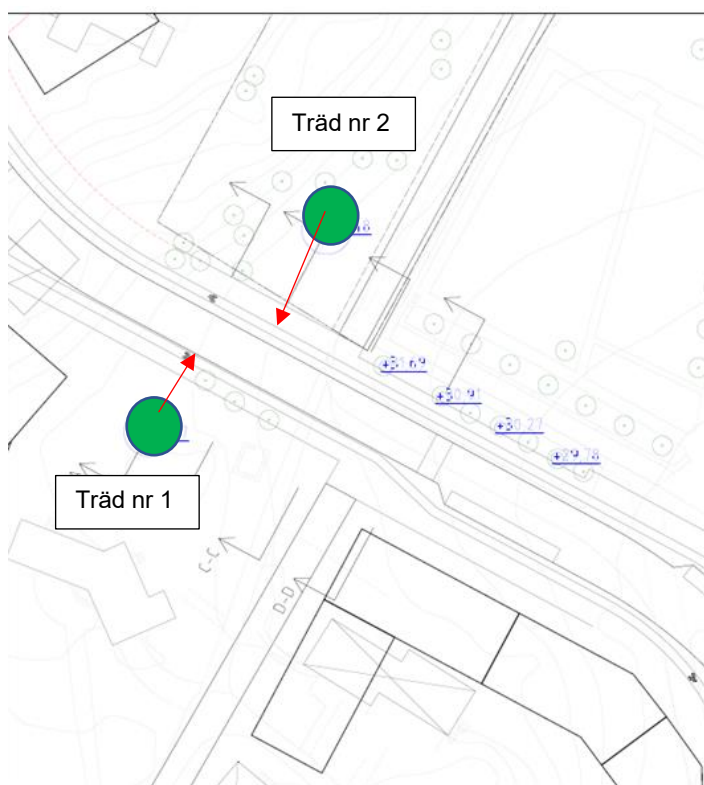
Inom område 1 planeras en väg med tillhörande G/C-vägar. Vägsträckningen kommer att dras mellan träd nr 1 och 2 (se figur 13). Ingrepp i marken intill träd nr 1 bedöms hamna som närmast ca 12 meter från centrumstam på eken. För träd nr 2 bedöms markingreppet hamna ca 19 meter från centrumstam på eken. Där vägsträckningen planeras är det idag en svacka i naturmarken. Detta innebär att överbyggnaden för vägkroppen mellan de bägge ekarna kommer till största delen att bestå av utfyllnadsmassor. I och med dessa förhållanden så kommer det förmodligen endast att krävas ytliga schakt inom markområdet för vägkroppen. Vid en tillämpning av riskbedömning enligt trädflyttformeln för de båda ekarna (stamdiametern x 10) så bedöms att större markingrepp kommer att hamna utanför riskområdet.

Fig 13. Avstånd från vägkant till träd nr 1 är ca 12m och från träd nr 2 ca 19 m.

- Stamdiameter 1,20 m x 10 = skyddsavstånd i diameter = 12 m.
- Bedömt markingrepp mot träd nr 1, ca 12 m.

- Stamdiameter 1,0 m x 10 = skyddsavstånd i diameter = 10 m.
- Bedömt markningrepp mot träd nr 2, ca 19 m.

När det gäller eventuella konfliktsituationer ovan mark vid byggnation av vägen så bedöms även här att en sådan risk är liten. Bägge träden har en kronutbredning med en radie på ca 10 m mot planerad vägsträckning. Bedömningen är att det finns goda möjligheter till att uppföra vägen mellan träd nr 1 och nr 2 utan att de kommer att få framtida skador eller nedsatt vitalitet inom en snar framtid. Detta förutsätter dock att nödvändiga skyddsåtgärder vid träden utförs vid anläggningsarbeten för vägen.

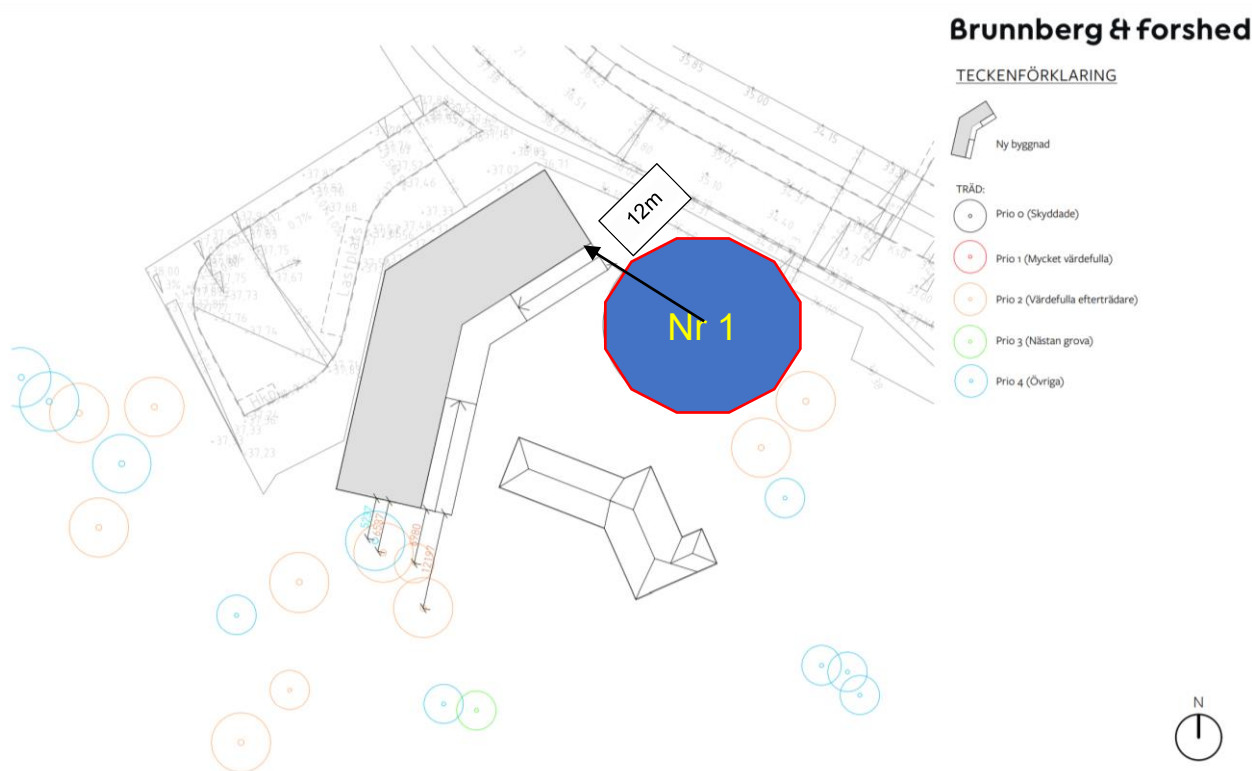
Beträffande träd nr 1, så kommer även byggnation att utföras nordväst om trädet. Vid detta område kommer en byggnad till en förskola att uppföras. Grundläggningen av byggnaden bedöms hamna ca 12 meter som närmast till eken (se figur 14).

Fig 13. Närmaste avstånd från grundläggning till centrum av ek nr 1 är ca 12m och skyddsavståndet bedöms till ca 12 m.

- Markområden mot träden ska skyddas mot markkompaktering genom markskydd eller inhägnad.
- Vid schakt för vägöverbyggnad där rötter påträffas ska skonsam rotschakt utföras.

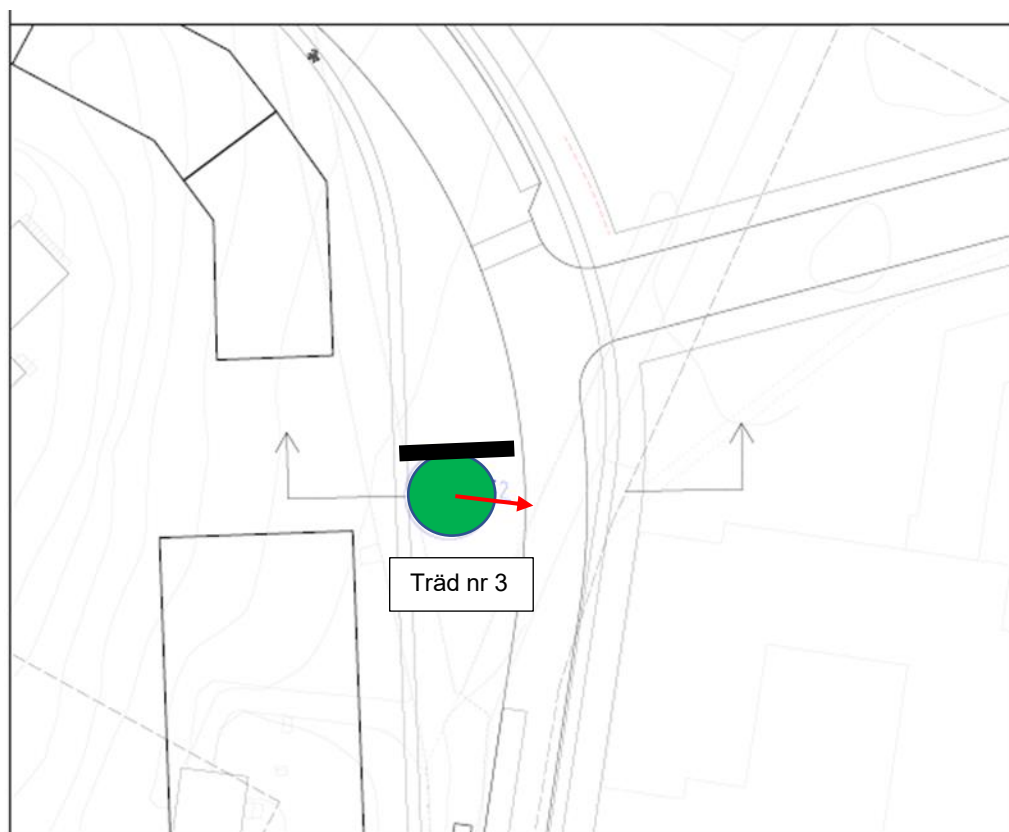
Fig 14. Ny bredare väg med krav på högre trafikklass planeras att placeras öster som närmast 9m från träd nr 3. En G/C-väga läggs också norr om eken i kanten av trädkronans utbredning.

- Stamdiameter 1,05 m x 10 = skyddsavstånd i diameter = 10,5 m.
- Bedömt markingrepp för väg mot öster om träd nr 3, ca 9 m.

- Bedömt markingrepp för G/C-väg norr om träd 3, ca 7 m.

Även om den matematiska formeln ger en indikation på att schakt för vägen skulle innebära att det skulle finnas betydande rotförekomst inom detta område så är det inte säkert att det överensstämmer med verkligheten. Med den anledningen utfördes en rotkartering den 24:e november inom det område där vägen är tänkt att placeras (se bilaga 1). Resultatet från rotkarteringen visade att inom markområdet där en ny väg ska dras förbi eken så finns det i princip inga rötter i det översta 60 cm av jordlagret. Detta betyder att en väg med en överbyggnad på ned till 60 cm kan anläggas utan att det föreligger större risker till att trädet kommer att ta allvarlig skada. För anläggandet av G/C-väg norr om trädet så bedöms den också kunna utföras utan att påverka trädet negativt. Marken inom detta område är också uppfyllt. Trots det så finns det en svavka i befintlig gräsyta mellan befintliga vägar. Detta innebär att slitlagret för en G/C-väg kan ligga något högre än befintlig markhöjd. Med den anledningen kan en schakt för överbyggnaden hålla grundare, förmodligen bara 20 – 30 cm. Därmed är risken liten till att några betydelsefulla rötter kommer att behövas avlägsnas. När det gäller eventuella konfliktsituationer ovanmark vid byggnation av vägen så finns det risk att vägens utbredning kommer nå in över kronutbredningen på eken.

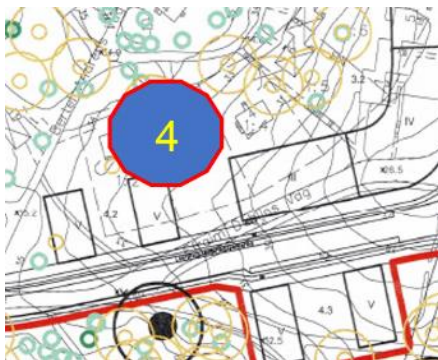
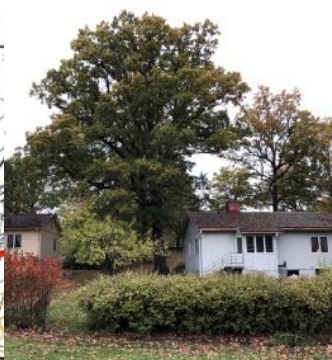
En ny byggnad planeras att uppföras ca 10 m söder om träd nr 4. Detta innebär att grundläggningen kommer att hamna långt inom trädets rot- och skyddszon. Stora och omfattande markingrepp kommer krävas inom trädets rotzon, både vid rivning av befintlig byggnad och vid byggnation av ny byggnad. Med den anledningen utfördes en rotkartering inom området vid träd 4 (se bilaga 1).

Resultatet av rotkarteringen påvisar att eken har ett brett horisontellt rotsystem med grova rötter i slutningen ut mot vägen. Anledningen till detta är att berget ligger ytligt som bidrar till tunna jordlager.

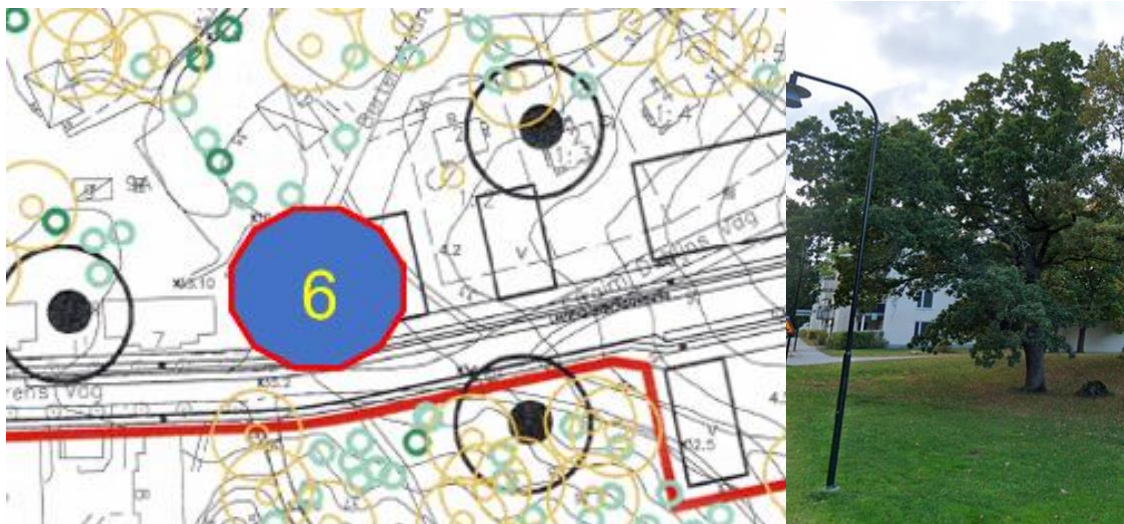
En ny byggnad planeras att uppföras ca 10 m öster om träd nr 6. Detta innebär att schakt för grundläggning kommer att behövas i den östra delen av ekens rotzon.

- Stamdiameter 0,8 m x 10 = skyddsavstånd i diameter = 8 m.
- Bedömt markningrepp mot eken i östligriktninga är ca 8 m.

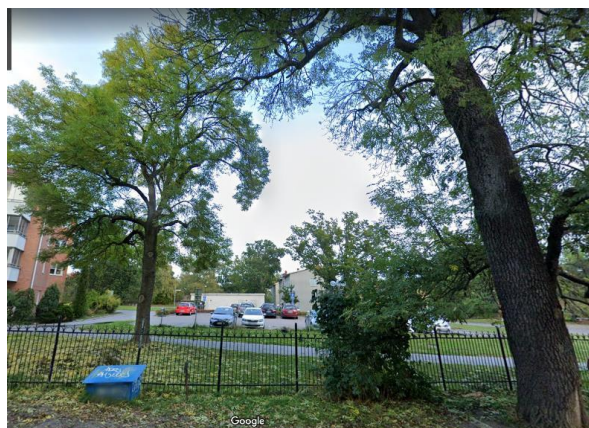
Fig 16. Den yngre asken till vänster förslås till att skyddas och bevaras i stället för den stora asken till höger
