**Förnyad riskbedömning samt inledande
åtgärdsutredning – version 3**

Archimedes 1

Projektnr: 191146

2019-09-10

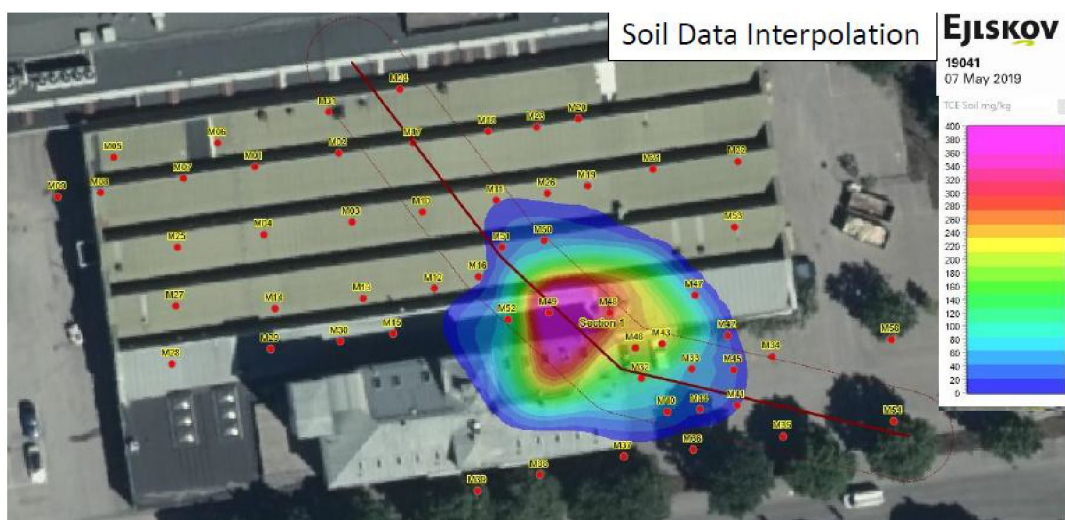
Figur 6. Påvisad föroreningsituation i jord

Det sammanvägda resultatet av utförda markundersökningar har påvisat att de högsta föroreningshalterna i jord (ca 700 mg/kg) påvisats i ett område i den sydöstra delen av sågtandsbyggnaden i anslutning till en oljeavskiljare, se figuren nedan. Provtagningspunkterna som representerar det inre källområdet utgörs av M32, M33, M43, M46, M49, M50, och M52 inom vilka alla punkter halter av TCE överstigande 10 mg/kg har uppmätts. Det förekom inga tydliga tecken på att förorening i egen fas förekom i jorden vid provtagningen. De halter som uppmätts i jord är inte så höga att de tydligt anses bevisa sådan förekomst. Konservativt har den inre delen av källområdet uppskattats till ca 1000 m². Denna uppskattning har utgått från att jord under Slottet, som ej varit tillgängligt för provtagning, ingår i området.

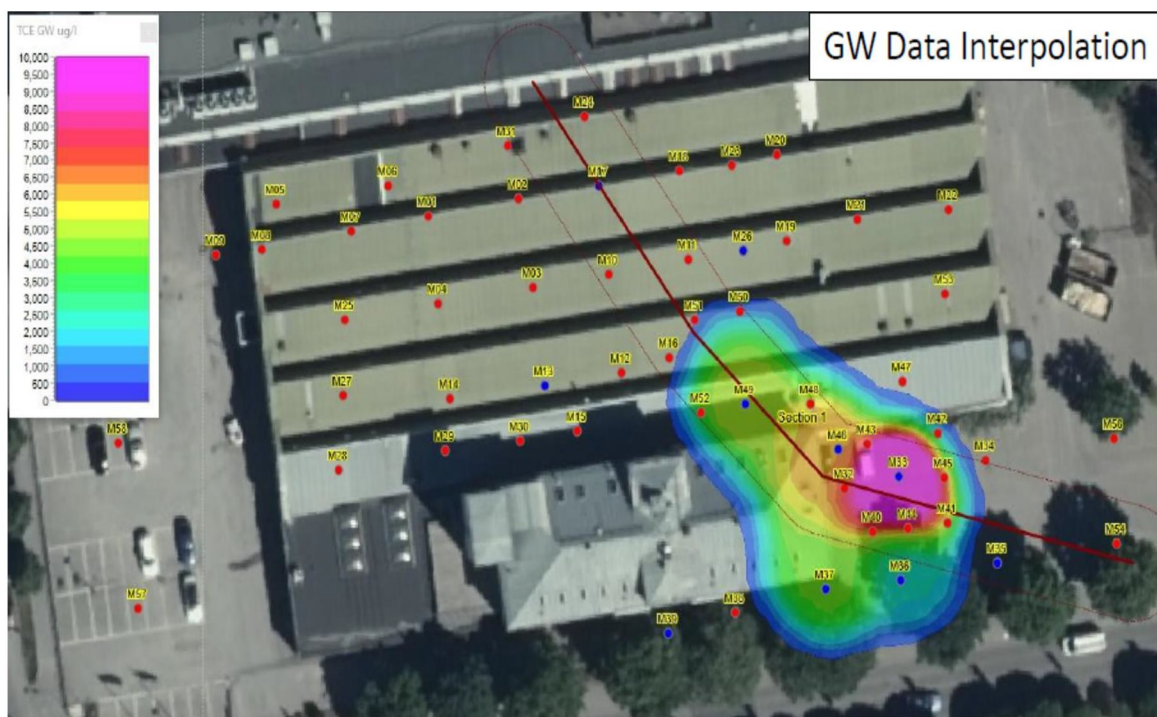
Figur 7. Påvisad föroreningssituation i grundvatten.

Provtagning av grundvatten i sågtandsbyggnadens sydöstra del i närheten av källområdet, har kraftigt förhöjda halter av klorerade alifater också påvisats i grundvattnet i grundvattenrör installerade ned till berget. Den högsta halten är lokaliserad en bit nedströms platsen för de högsta halterna i jord, se figuren nedan.

Förhöjda halter i grundvattnet har även påvisats mot fastighetens södra gräns, dock visar provtagningen att även om de är förhöjda så avtar de i denna riktning. Främst tycks spridningen i grundvattnet ske i riktning mot MW36 och MW37 medan halterna är lägre mot sydväst (MW39) och sydost (MW35).

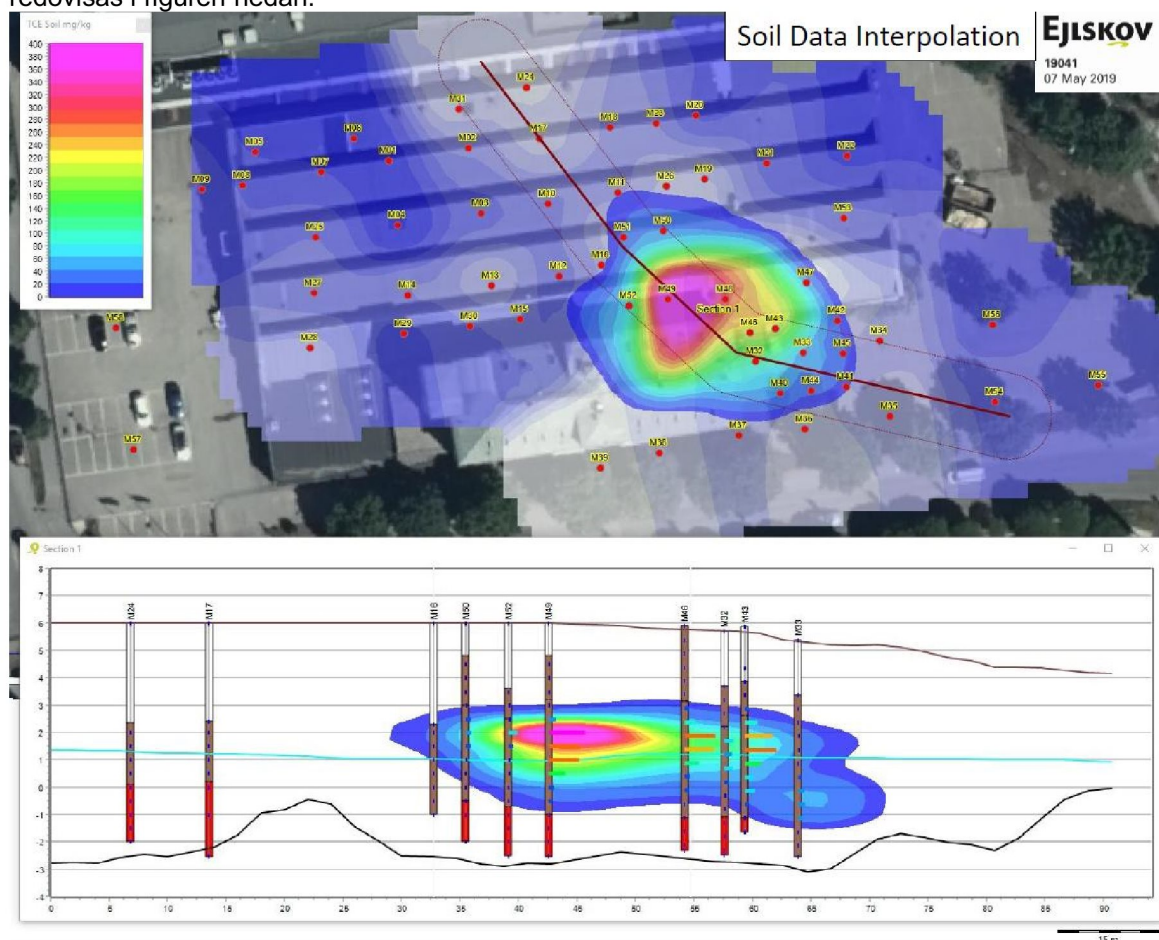
Analysen av representativa halter och en jämförelse med framtagna platsspecifika riktvärden har påvisat att ett åtgärdsbehov förekommer i jord inom det inre och yttre källområdet som konservativt bedömts ha en area motsvarande 1 000 m² vardera. Baserat på utförd jordprovtagning har det bedömts att det inom idag undersökta delar av källområdet förekommer 150 kg jord med föroreningshalter överstigande 100 mg/kg och 250 kg jord med föroreningshalter understigande 100 mg/kg (Eljskov). Det är möjligt att ännu högre halter än vad som tidigare noterats finns i anslutning till källområdet, i de områden som ej kunnat provtas (t.ex. vid oljeavskiljare och under slottet).

Figur 11. Rumslig utbredning av jord med halter över de platsspecifika riktvärdena, där det yttre källområdet utgörs av provpunkterna M32, M33, M36, M43, M46, M49, M50, och M52, och det yttre källområdet utgörs av provpunkterna M16, M19, M26, M36 och M39. Samma figur återfinns i Bilaga 7.

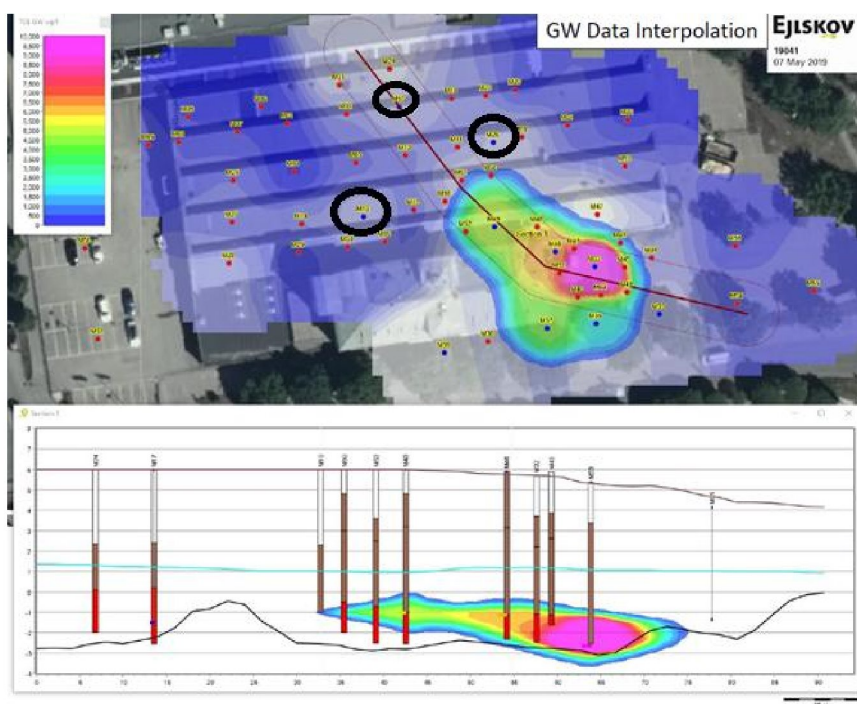
I norr tangerar emellertid medelhalten i grundvattnet framtagna riktvärden varför en viss osäkerhet gällande grundvattenplymen finns i detta väderstreck. I figuren nedan ses en interpolerad föroreningssituation i grundvattnet. Inringade är de platser som representerar grundvattenrören i norr. Föroreningen vid dessa platser har påvisats till störst del utgöras av nedbrytningsprodukter.

Figur 12. Rumslig utbredning av grundvatten med halter över de platsspecifika riktvärdena, där källområdet utgörs av provpunkterna 43, 46 och 49. Samma figur återfinns i Bilaga 7.

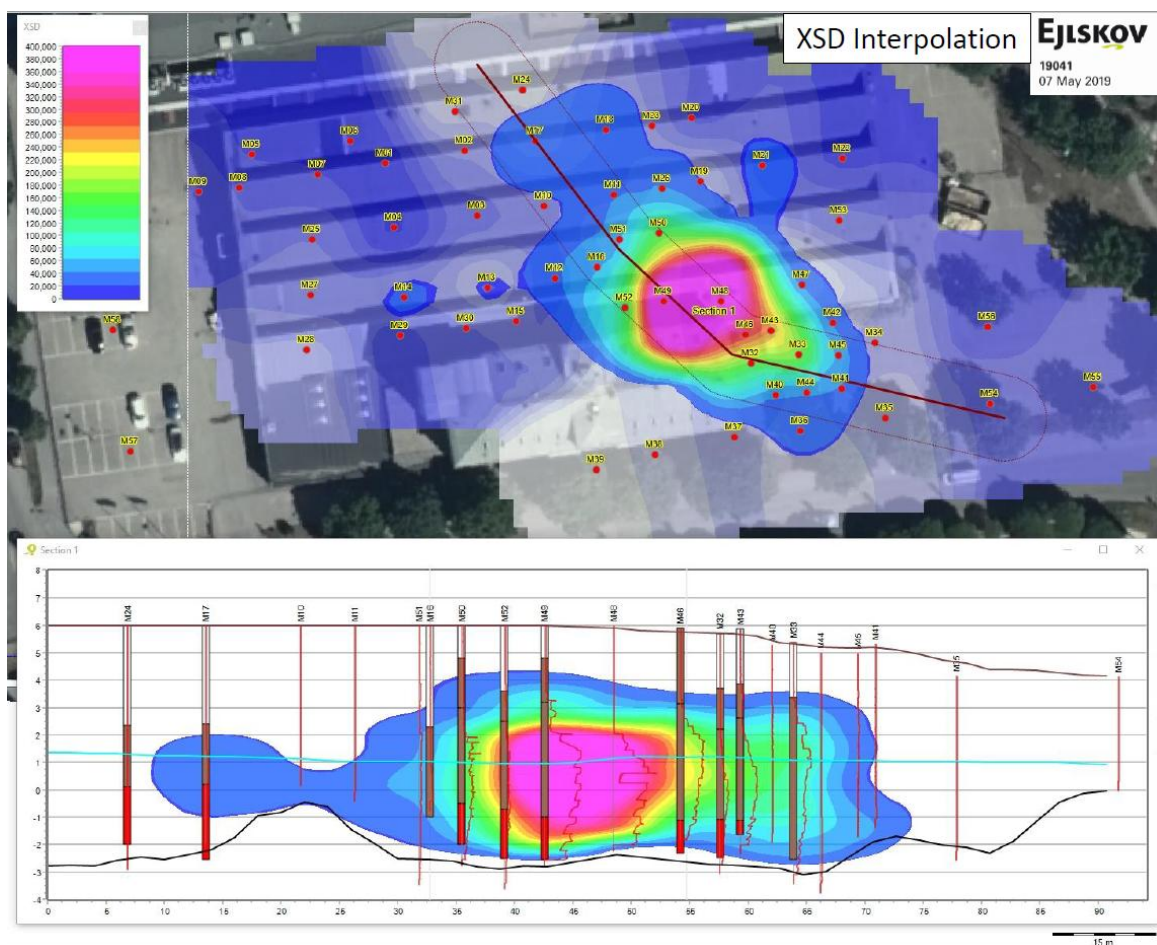
Figur 13. Interpolation av fältmätningar med XSD

I figuren nedan redovisas resultatet av mätning med XSD, vilket är en fältmetod som används för att identifiera förekomst av klorerade alifater i jord eller grundvatten. Eftersom förångning och förekomst i porgas kan vara resultatet av båda dessa två kan fältmätningen användas som en indikation för vilka områden som har en förekomst av förhöjda halter i porgas.

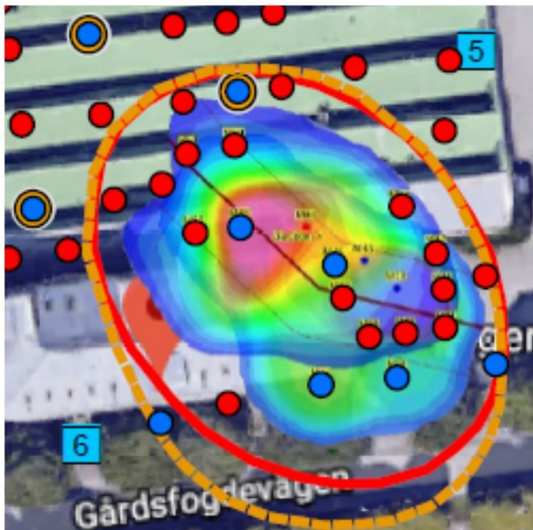
Figur 15 Inre och yttre källområde i jord samt föroreningsplym i grundvatten inom fastigheten och grundvattenproblematik vid tre grundvattenrör norrom källområdet

Åtgärderna har inriktats/utformats mot de platser som är högst förorenade och där påvisade halter har påvisats utgöra potentiella risker. De alternativ som åtgärdar dessa högst förorenade områden innebär detta dock att man även får en effekt utanför dessa områden, eftersom källan/anledningen till föroreningshalterna tagits bort. Dessa åtgärder kommer därmed få effekt för områden ej tillgängliga (under byggnader) samt för eventuell spridning från platsen. Att man tar bort de högst förorenade områdena inom Archimedes bedöms därav även att komma innebära sänkta halter utanför de högst förorenade områdena i norr/söder mot fastighetsgräns och Färjan.
