Sammanställning av miljötekniska mark- och inomhusmiljöundersökningar, samlad riskbedömning och åtgärdsförslag

Gjutmästaren 6 och 9 i Ulvsunda industriområde

**Sammanställning av miljötekniska mark- och inomhusmiljöundersökningar,
samlad riskbedömning och åtgärdsförslag**

Datum 2022-06-30
Uppdragsnummer 1320051168

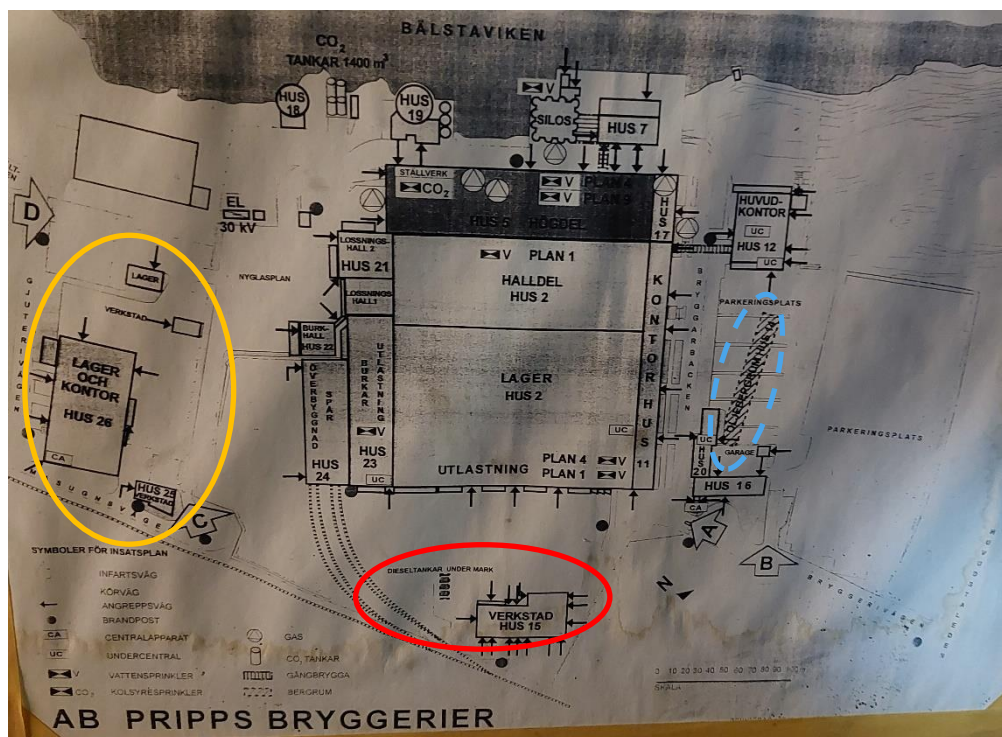
Figur 9. Ritning över Pripps bryggeriverksamhet (okänt årtal). Röd och orange ringar markerar områden med verkstäder, lager, dieseltankar under mark. Observera att orange ring utgör nuvarande Gjutmästaren 5 men som vid tiden ingick i Pripps verksamhetsområde. Blå streckad linje markerar tidigare oljebergum.

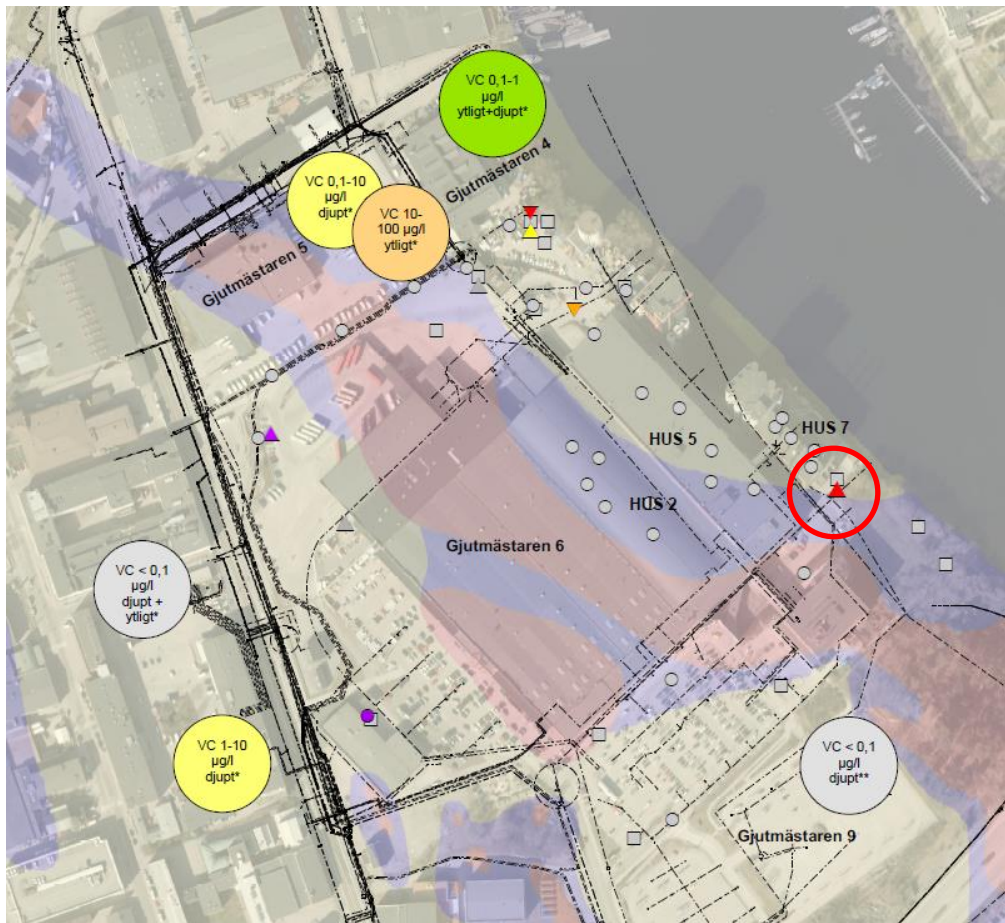
Avvikande halter av DCE och VC förekommer öster och söder om hus 7 intill Bällstaviken, i djupt grundvatten men har inte påvisats i omkringliggande porluft eller jord. Källområdet kan utifrån utförda undersökningar inte bestämmas, men bör ha sitt ursprung i verksamhet inom Gjutmästaren 6 och/eller spridning från Gjutmästaren 4 och/eller 5. Det förekommer ett flertal ledningar samt kajkonstruktioner i mark som föroreningen av TCE skulle kunna spridas via och brytas ned till VC. På grund av för liten vattentillgång och få installerade rör lokaliserade i den sydvästra delen av undersökningsområdet är föroreningssituationen i grundvattnet inte känd där vilket medför att källområdet inte kan fastställas.

Figur 18. Påträffade halter av VC är markerade med lila (cirkel avser porluft och fyrkant jord) färgad trekant avser halter i grundvatten. Grå färg innebär att halter inte detekterats. Rött område avser berg och svarta linjer ledningar. Se bilaga 9 för utförlig teckenförklaring. Röda ringar avser påträffade halter av VC med osäkert källområde.
