Gasverksområdet hus 24/25/26. Huset med Kolfickor

Rapport 2014-066-03

Betongteknisk undersökning av huset med kolfickor, Gasverksområdet i Värtan

Henrik Sjöberg
2015-06-29

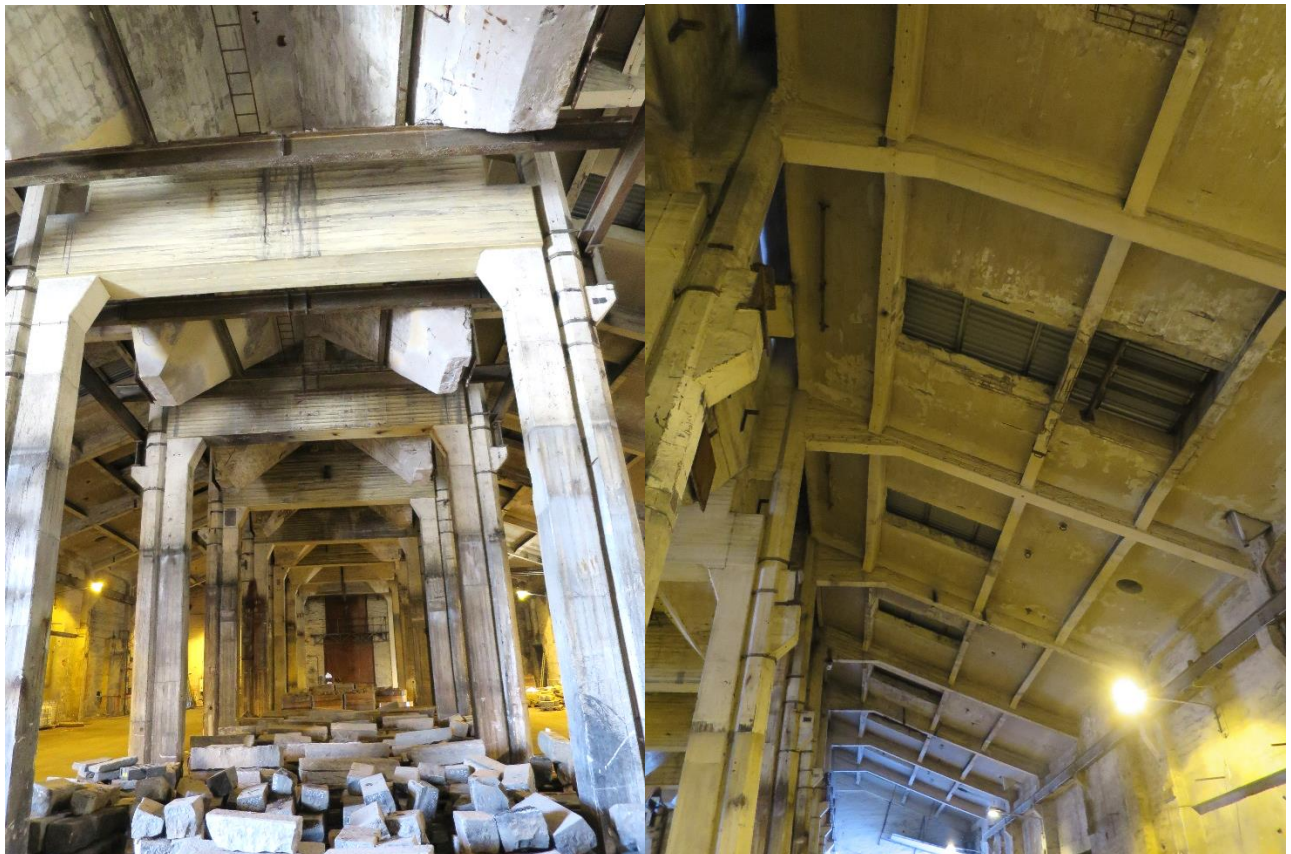
I den stora retorthallen, rum 6, finns två fristående pelarrader med dubbla pelare i längdled som bär tak och kolfickor, totalt 2 x 16 pelare, se bild 1. De åttkantiga pelarna är troligen från 1918 medan de kvadratiska är senare tillkomna, vilket den kamförsedda armeringen varslar om. Sveriges första kamförsedda armering valsades 1941. På de åttkantiga pelarna finns konsolupplag för balkar till en kvarvarande travers som har en märkplåt med datumet 1916.

Bild 1. Översiktsbilder retorthallen, rum 6.

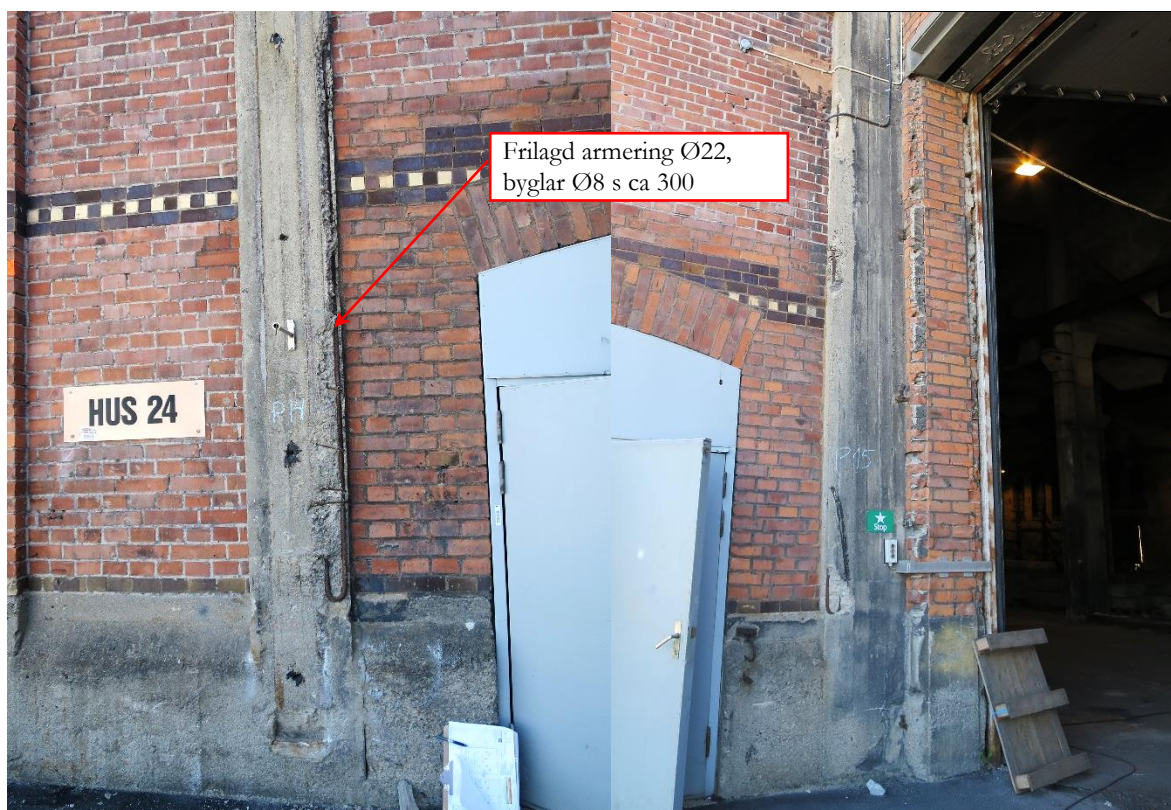
De två utvändiga fasadpelarna på den tillbyggda delens östra gaveln är spjälkskadade pga armeringskorrosion, se bild 2.

Bild 2. Spjälkskadade fasadpelare till rum 7A, P14 till vänster respektive P15 till höger.

- Skadade pelarna friläggs ned till fundament för kontroll av skadegrad och kloridinnehåll.
- Kloridhaltig och skadad betong avlägsnas genom vattenbilning.
- Rostangripen armering kompletteras vid behov.
- Skador lagas ut med reparationsbetong.
- Ytor som kommer utsättas för fukt (t.ex pelardelar och fundament under mark) skyddas mot framtida skador genom kringgjutning och/eller ytskydd.

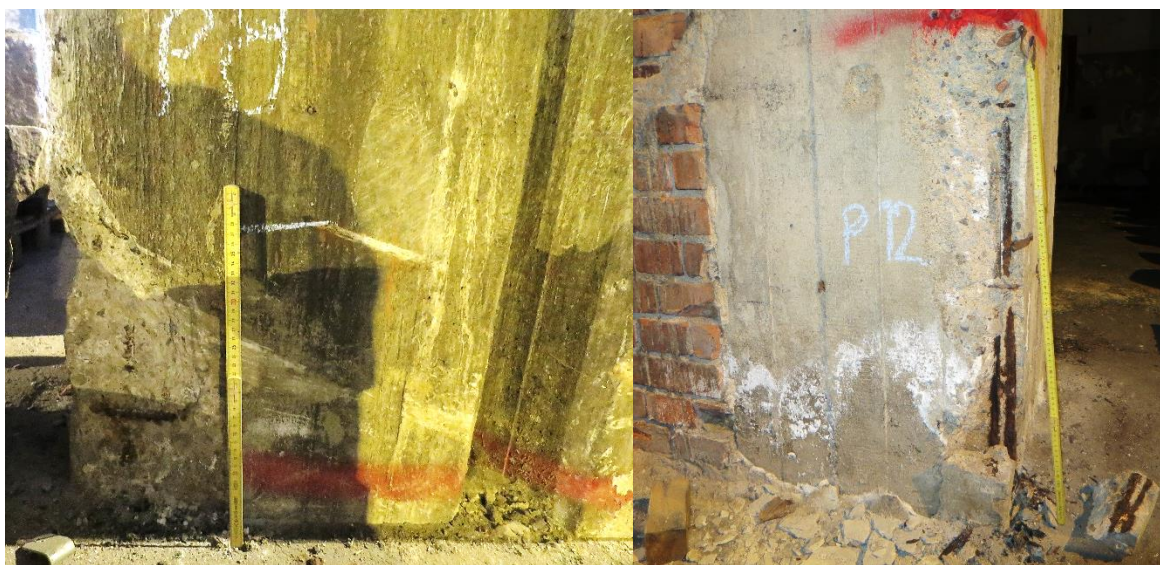
Eftersom flera av de invändiga pelarna i den stora retorthallen, rum 6, har spjälkskador vid golvnivån skadekarterades samtliga, se bilagd tabell. Dessa skador är orsakade av kloridinitierad armeringskorrosion som förvärrats av karbonatisering, se bild 3. Av totalt 34 undersökta pelare är 14 st skadade av armeringskorrosion.

Bild 3. Spjälkskadade fyrkantiga pelare, P8 till vänster respektive väggpelare P12 till höger.

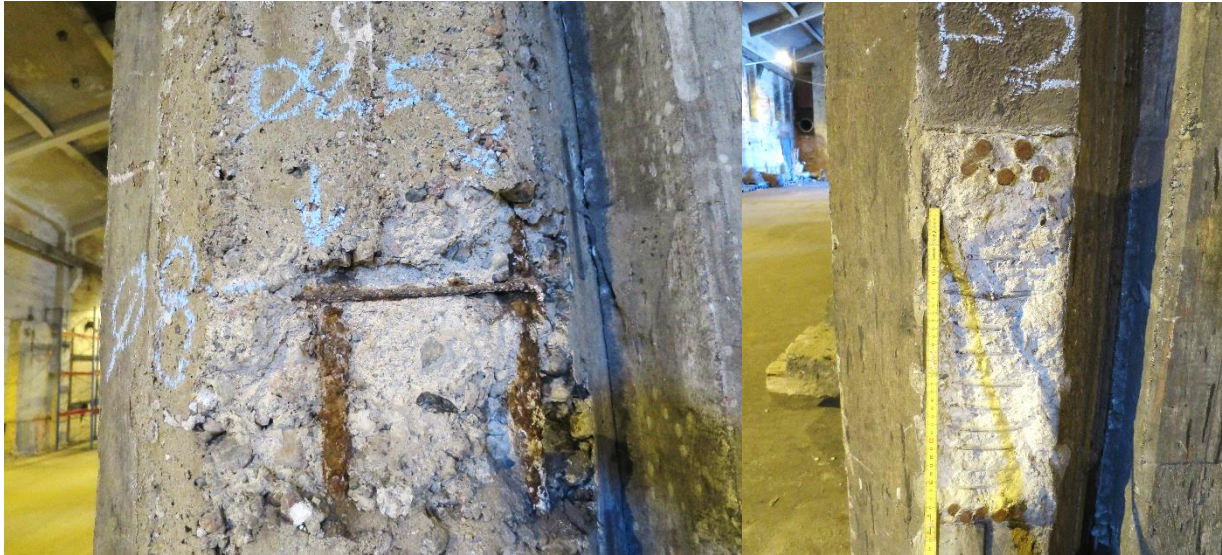
De åttkantiga pelarna har ställvis grova gjutsår pga bristfällig kompaktering i gjutfogar, se bild 4. Flera av dessa pelare har även frilagd armering där någon typ av konsol/anslutning bilats bort.

Bild 4. Skadade åttkantiga pelare, P4 till vänster respektive P2 till höger med bortbilad anslutning.

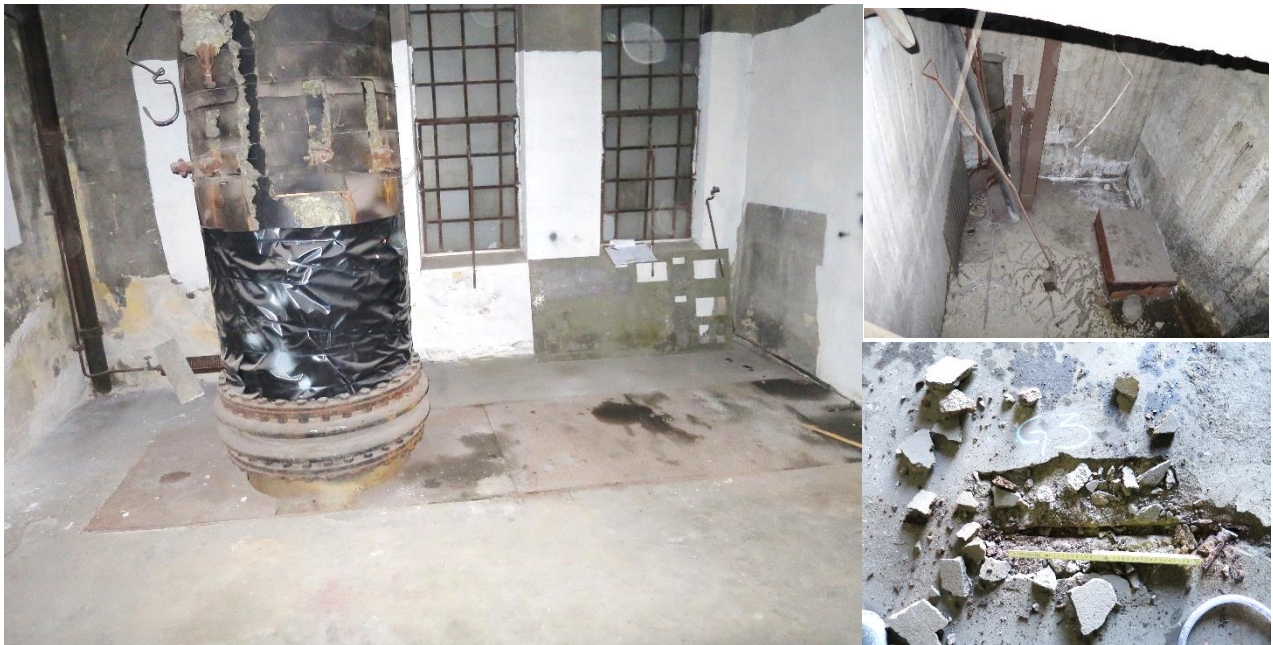
Betonggolvet i rum 7A har spjälkskador pga kloridinitierad korrosion, se bild 5. Plattan är ca 14cm tjock mellan balkarna varav ca 7cm är en finkorning slipsats. Golvluckor av stål är rostangripna och bör beträddas med försiktighet. Källaren under bjälklaget var inte åtkomlig mer än via små springor, men det man kunde se var i hyfsat skick. En borrad kärna (G1B) visar dock att rostskadad underkantsarmering förekommer.

Bild 5. Rum 7A, översikt, källare respektive spjälkskada i golv (provplats G3).

- Källarutrymmen görs åtkomliga för inspektion.
- Skador repareras enligt ovan.
- Ytor som kommer utsättas för fukt skyddas mot framtida skador genom pågjutning och/eller ytskydd.

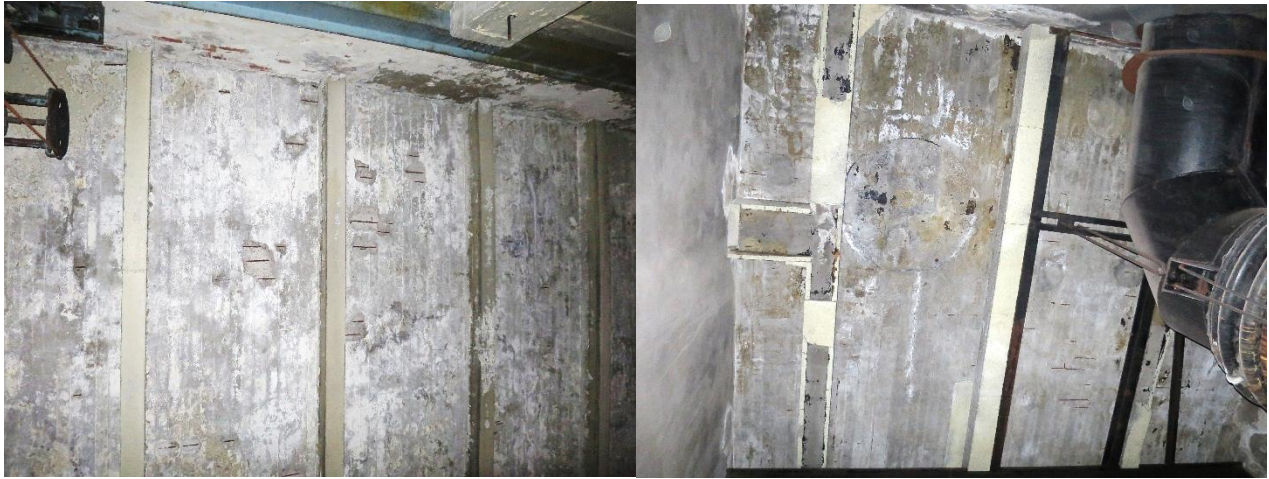
Taken i rum 7A, 7B och 8A är av samma typ av ribbjälklag med varierande omfattning av fukt- och spjälkskador, se bild 6.

Bild 6. Spjälk- och fuktskador i tak rum 7B (vänster) och rum 7A (höger).

- Skadad betong avverkas via vattenbilning, rostig armering kompletteras och reparationsbetong appliceras genom sprutning alternativt gjutning.

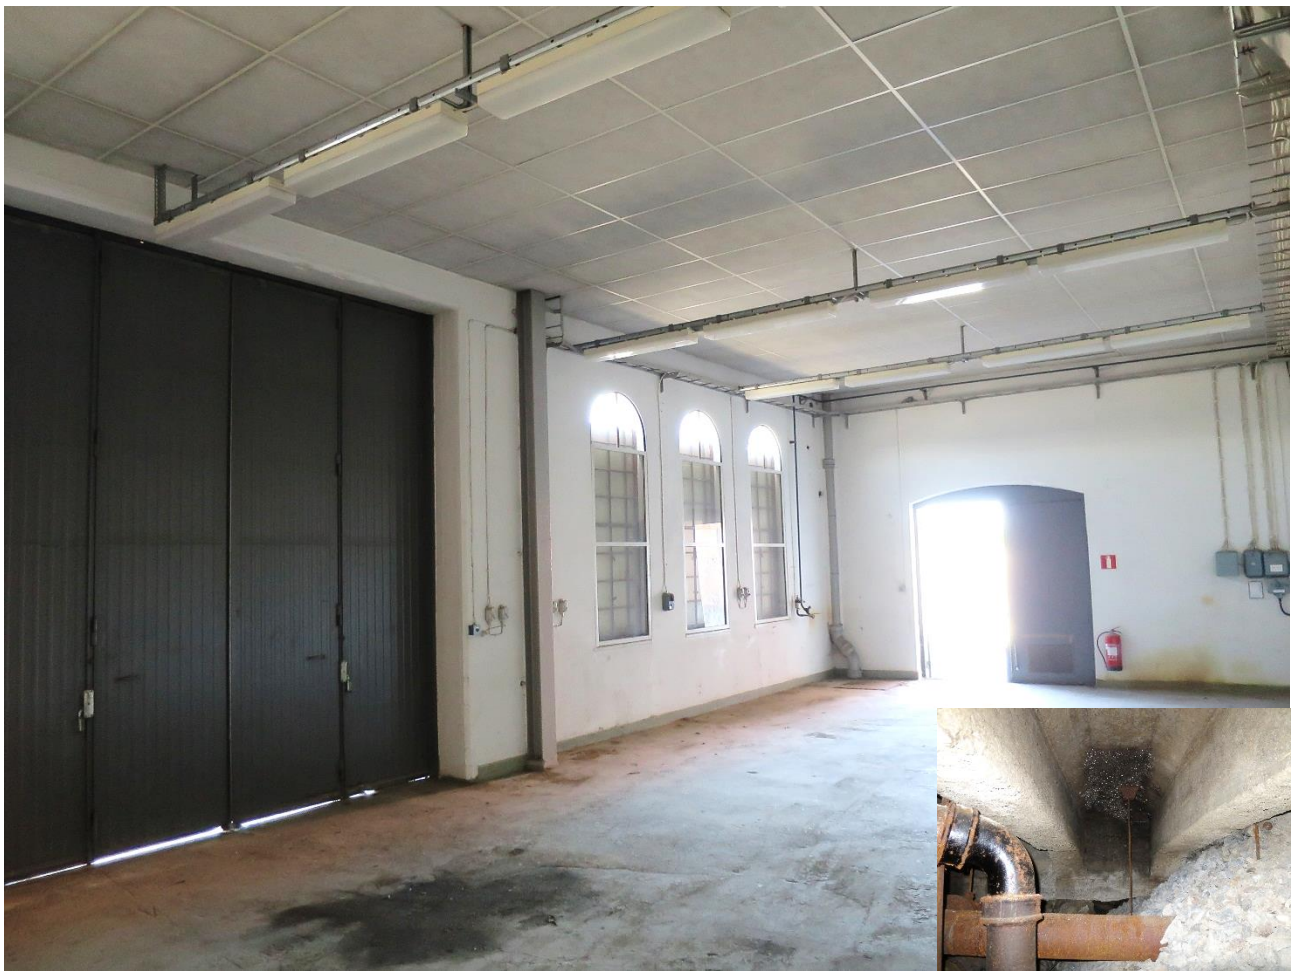
I rum 8B är golvet ett ca 18cm tjockt epoxibelagt betongbjälklag utan större skador. Takkonstruktionen är dold bakom nedpendlat undertak, se bild 7. Under golvet finns en krypgrund med rörledningar. Inget allvarligare än fukt och rostiga rör kunde noteras i den mindre del som var åtkomlig via en golvlucka.

Bild 7. Rum 8B. Översikt respektive krypgrund.

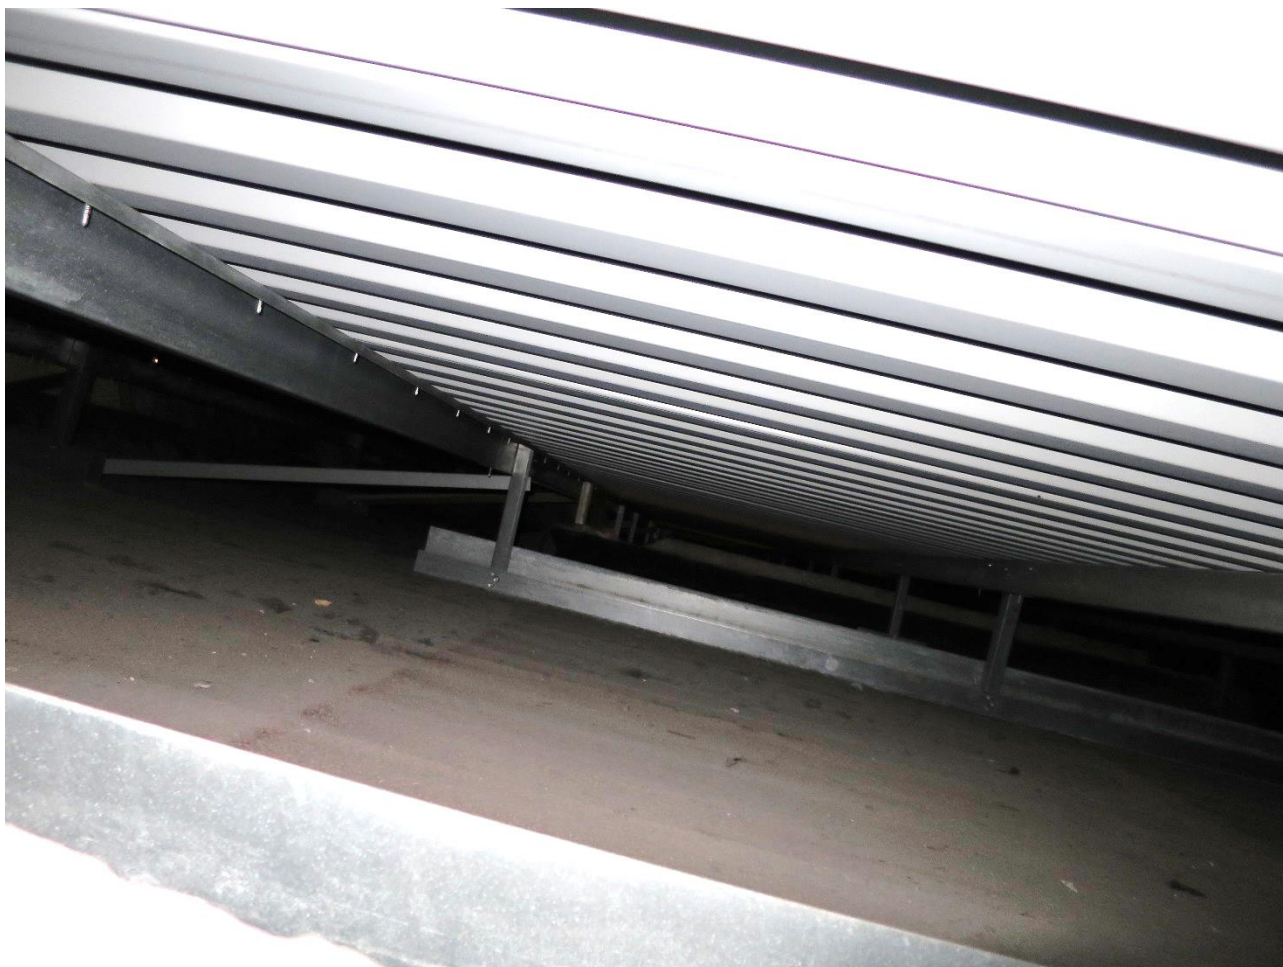
Yttertaket av modern trapetskorrugerad plåt är uppstolpat med plåtreglar mot betongtaket, se bild 8.

Bild 8. Nyare yttertak av plåt uppstolpat mot betongtakets pappklädda yta.

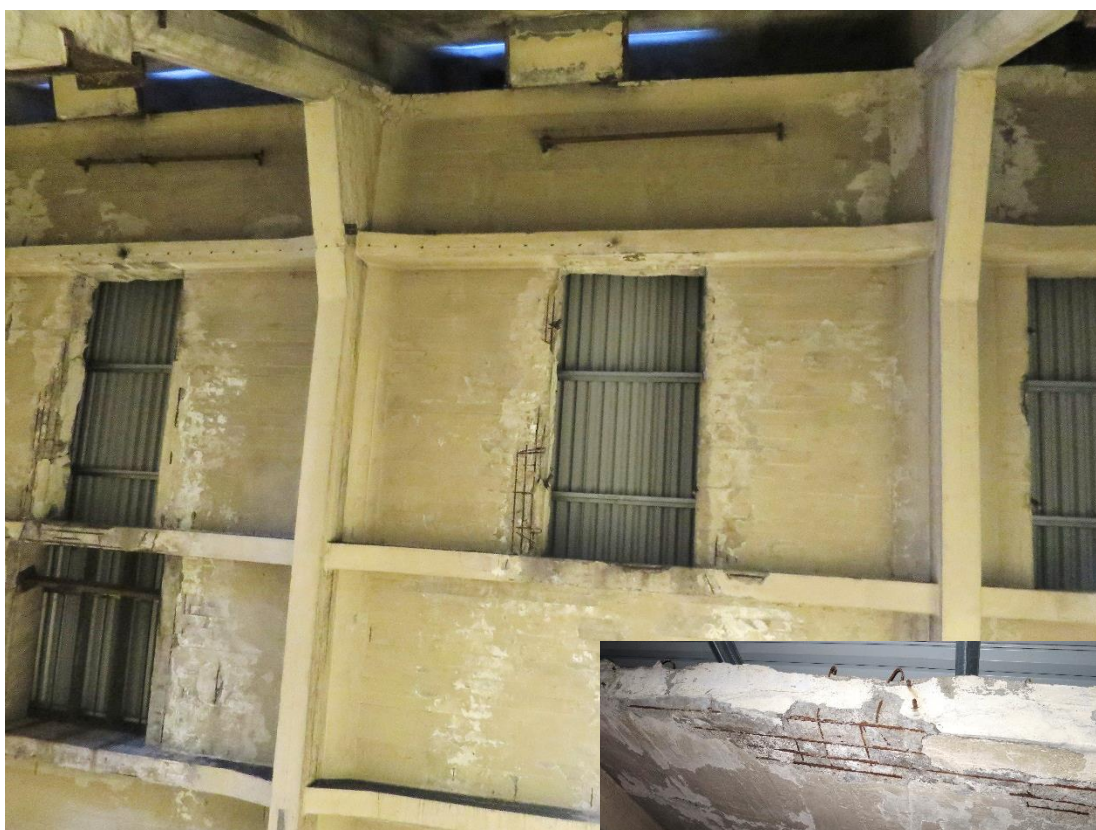
Betongtakets har många ytor där rostande armering spjälkat bort betongen, se blå markeringar på bilagd ritning. Värst är skadorna kring de genomgående hål/luckor som finns i taket, se bild 9.

Bild 9. Frilagd armering kring hål i tak.

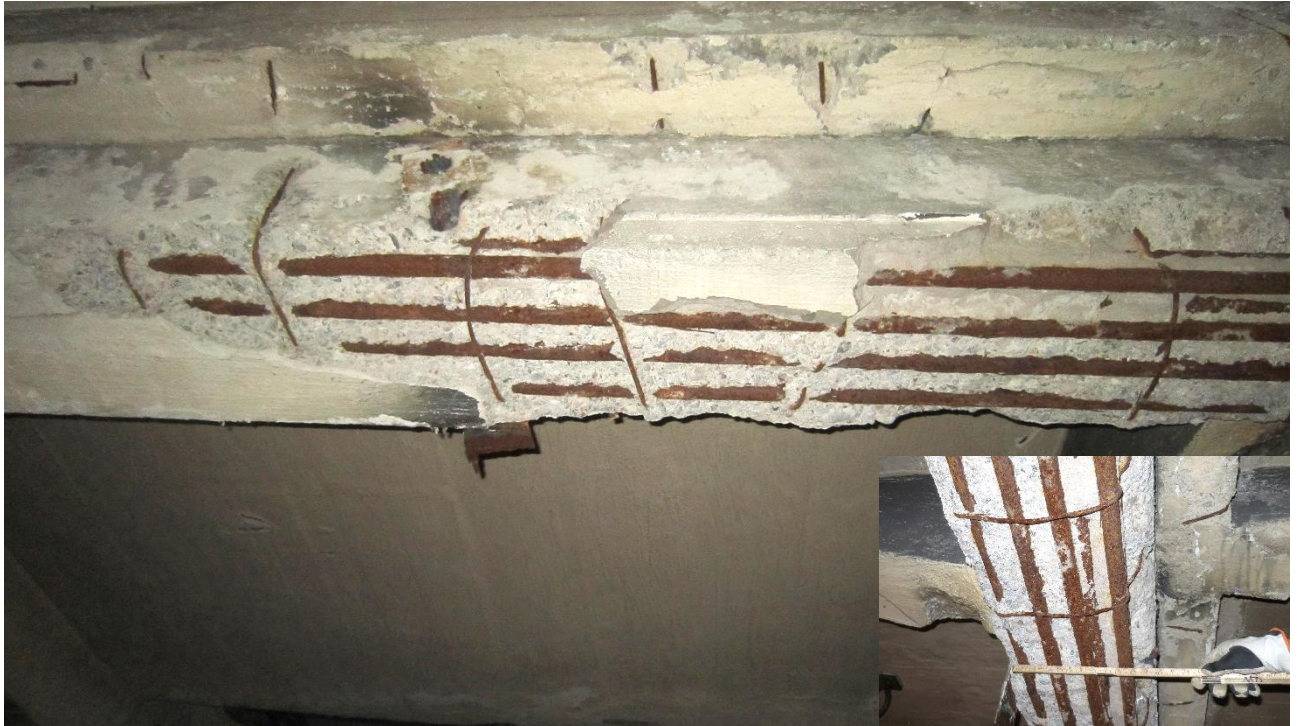
Även flera av takbalkarna är skadade av armeringskorrosion. Värst är det med de primärbalkar som verkar var vid en dilatationsfog, provplats T1 och T3, se bild 10.

Bild 10. Primärbalk T1 med frilagd armering: 4+4Ø28, byglar Ø6 s ≈ 350.

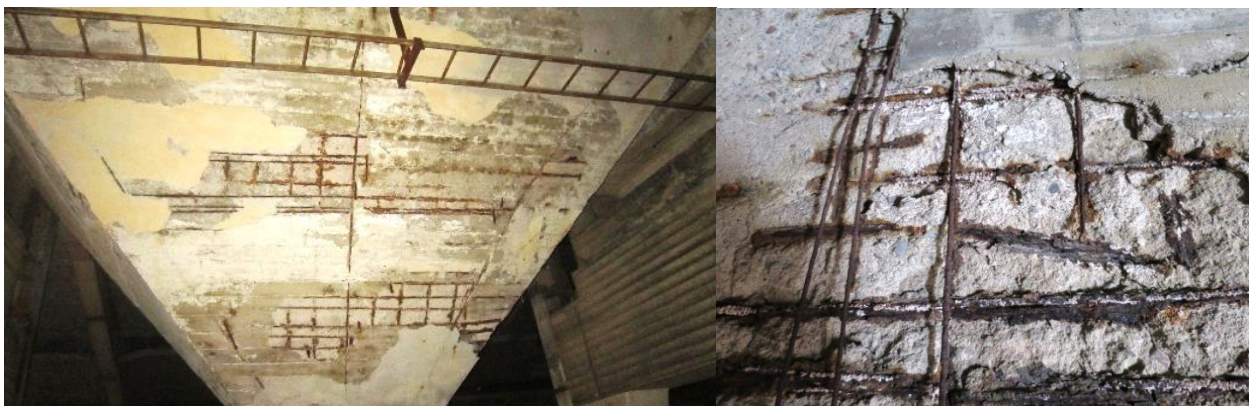
Fickor F7, F77, F8 & F88 är lagade med sprutbetong och har inga större skador, men övriga har mycket kraftiga skador pga kloridinitierad armeringskorrosion, se bild 11. Översiktlig bomkartering visade att F2, F22, F3, F33, F4, F44, F5 & F55 är bom pga armeringskorrosion i 80-100% av utsidorna, dvs det är mycket värre än det ser ut från golvnivån. Fickväggarna är skiktade vid respektive armeringslager och armeringen är ställvis fullständigt bortrostad. Täcksikt kan ibland plockas bort i stora flak, se bild 12.

Bild 11. Kolfickor med bortrostad armering. F33 till höger.

Flertalet av kolfickorna är allvarligt skadade pga klorider. Risken för nedfallande betongstycken är hög vid vibrationer. Om hela kolfickor kan rasa går inte att veta, men risken kan inte uteslutas med tanke på att mycket av armeringen är bort-, eller avrostad i de värst skadade ytorna.

Att försöka reparera fickorna bedöms som i det närmaste omöjligt. Kolfickorna bör rivas.

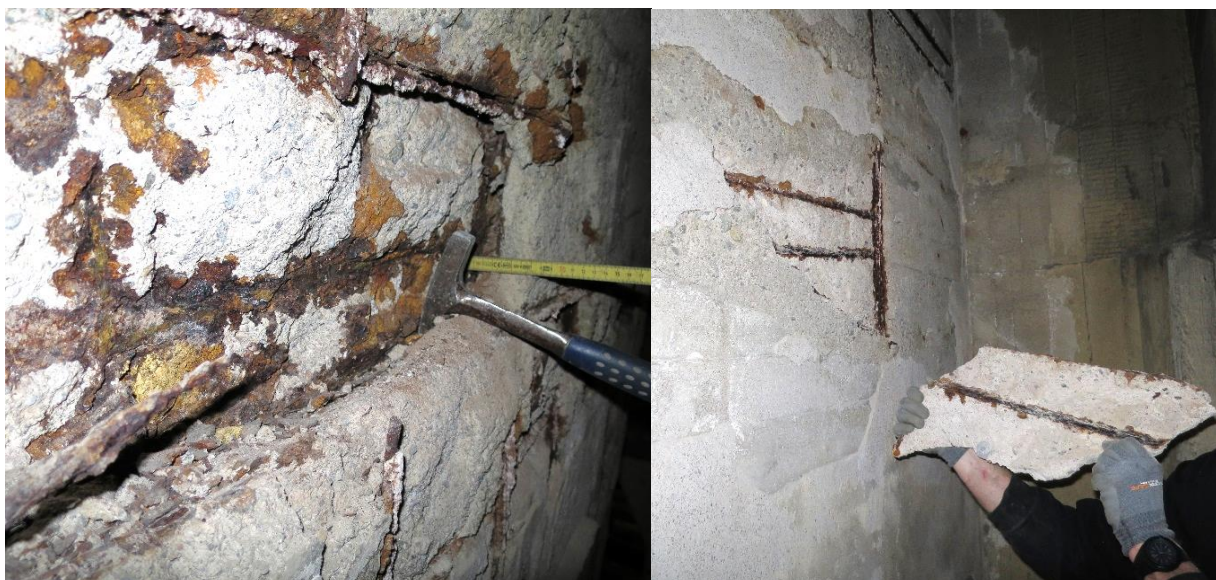
Bild 12. Ficka F55 till vänster och F4 till höger.

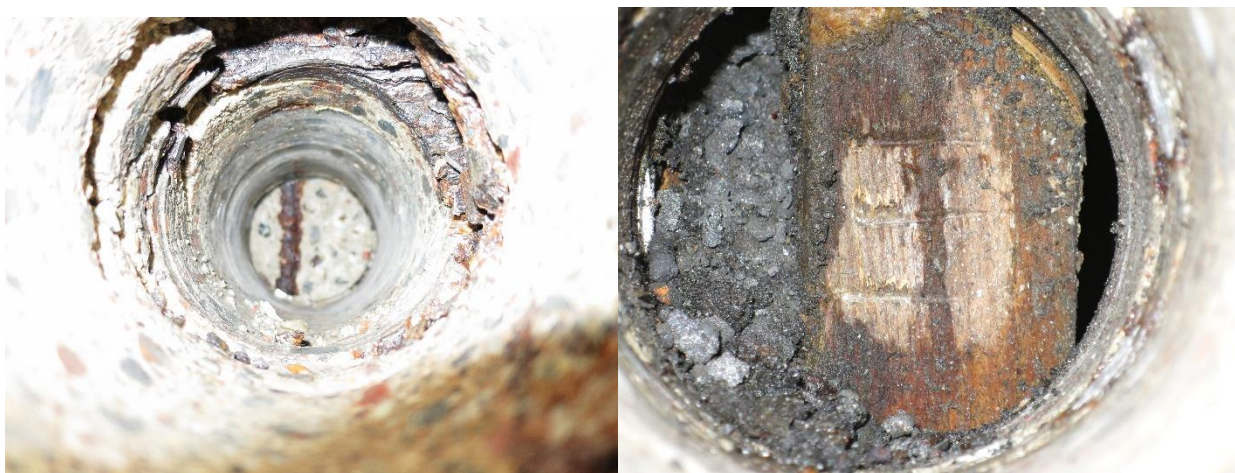
En kärna borrades igenom fickväggen på F55. Denna liksom F33 (och troligen många flera) är pågjutna på insidorna. Kamstängerna visar att pågjutningarna är utförda långt efter att utsidorna göts, som har slätstänger med ändkrokar. Kärna F55 visar att armeringen rostar pga klorider även i den inre nyare pågjutningen, 30cm in från utsidan, se bild 13. I kolfickan påträffades en skiljevägg av virke varav det var kol på ena sidan och tomt på andra, se bild 13.

Bild 13. Borrhål i ficka F55 med skiktad betong och kol/virke innanför. Väggen är 36cm tjock.

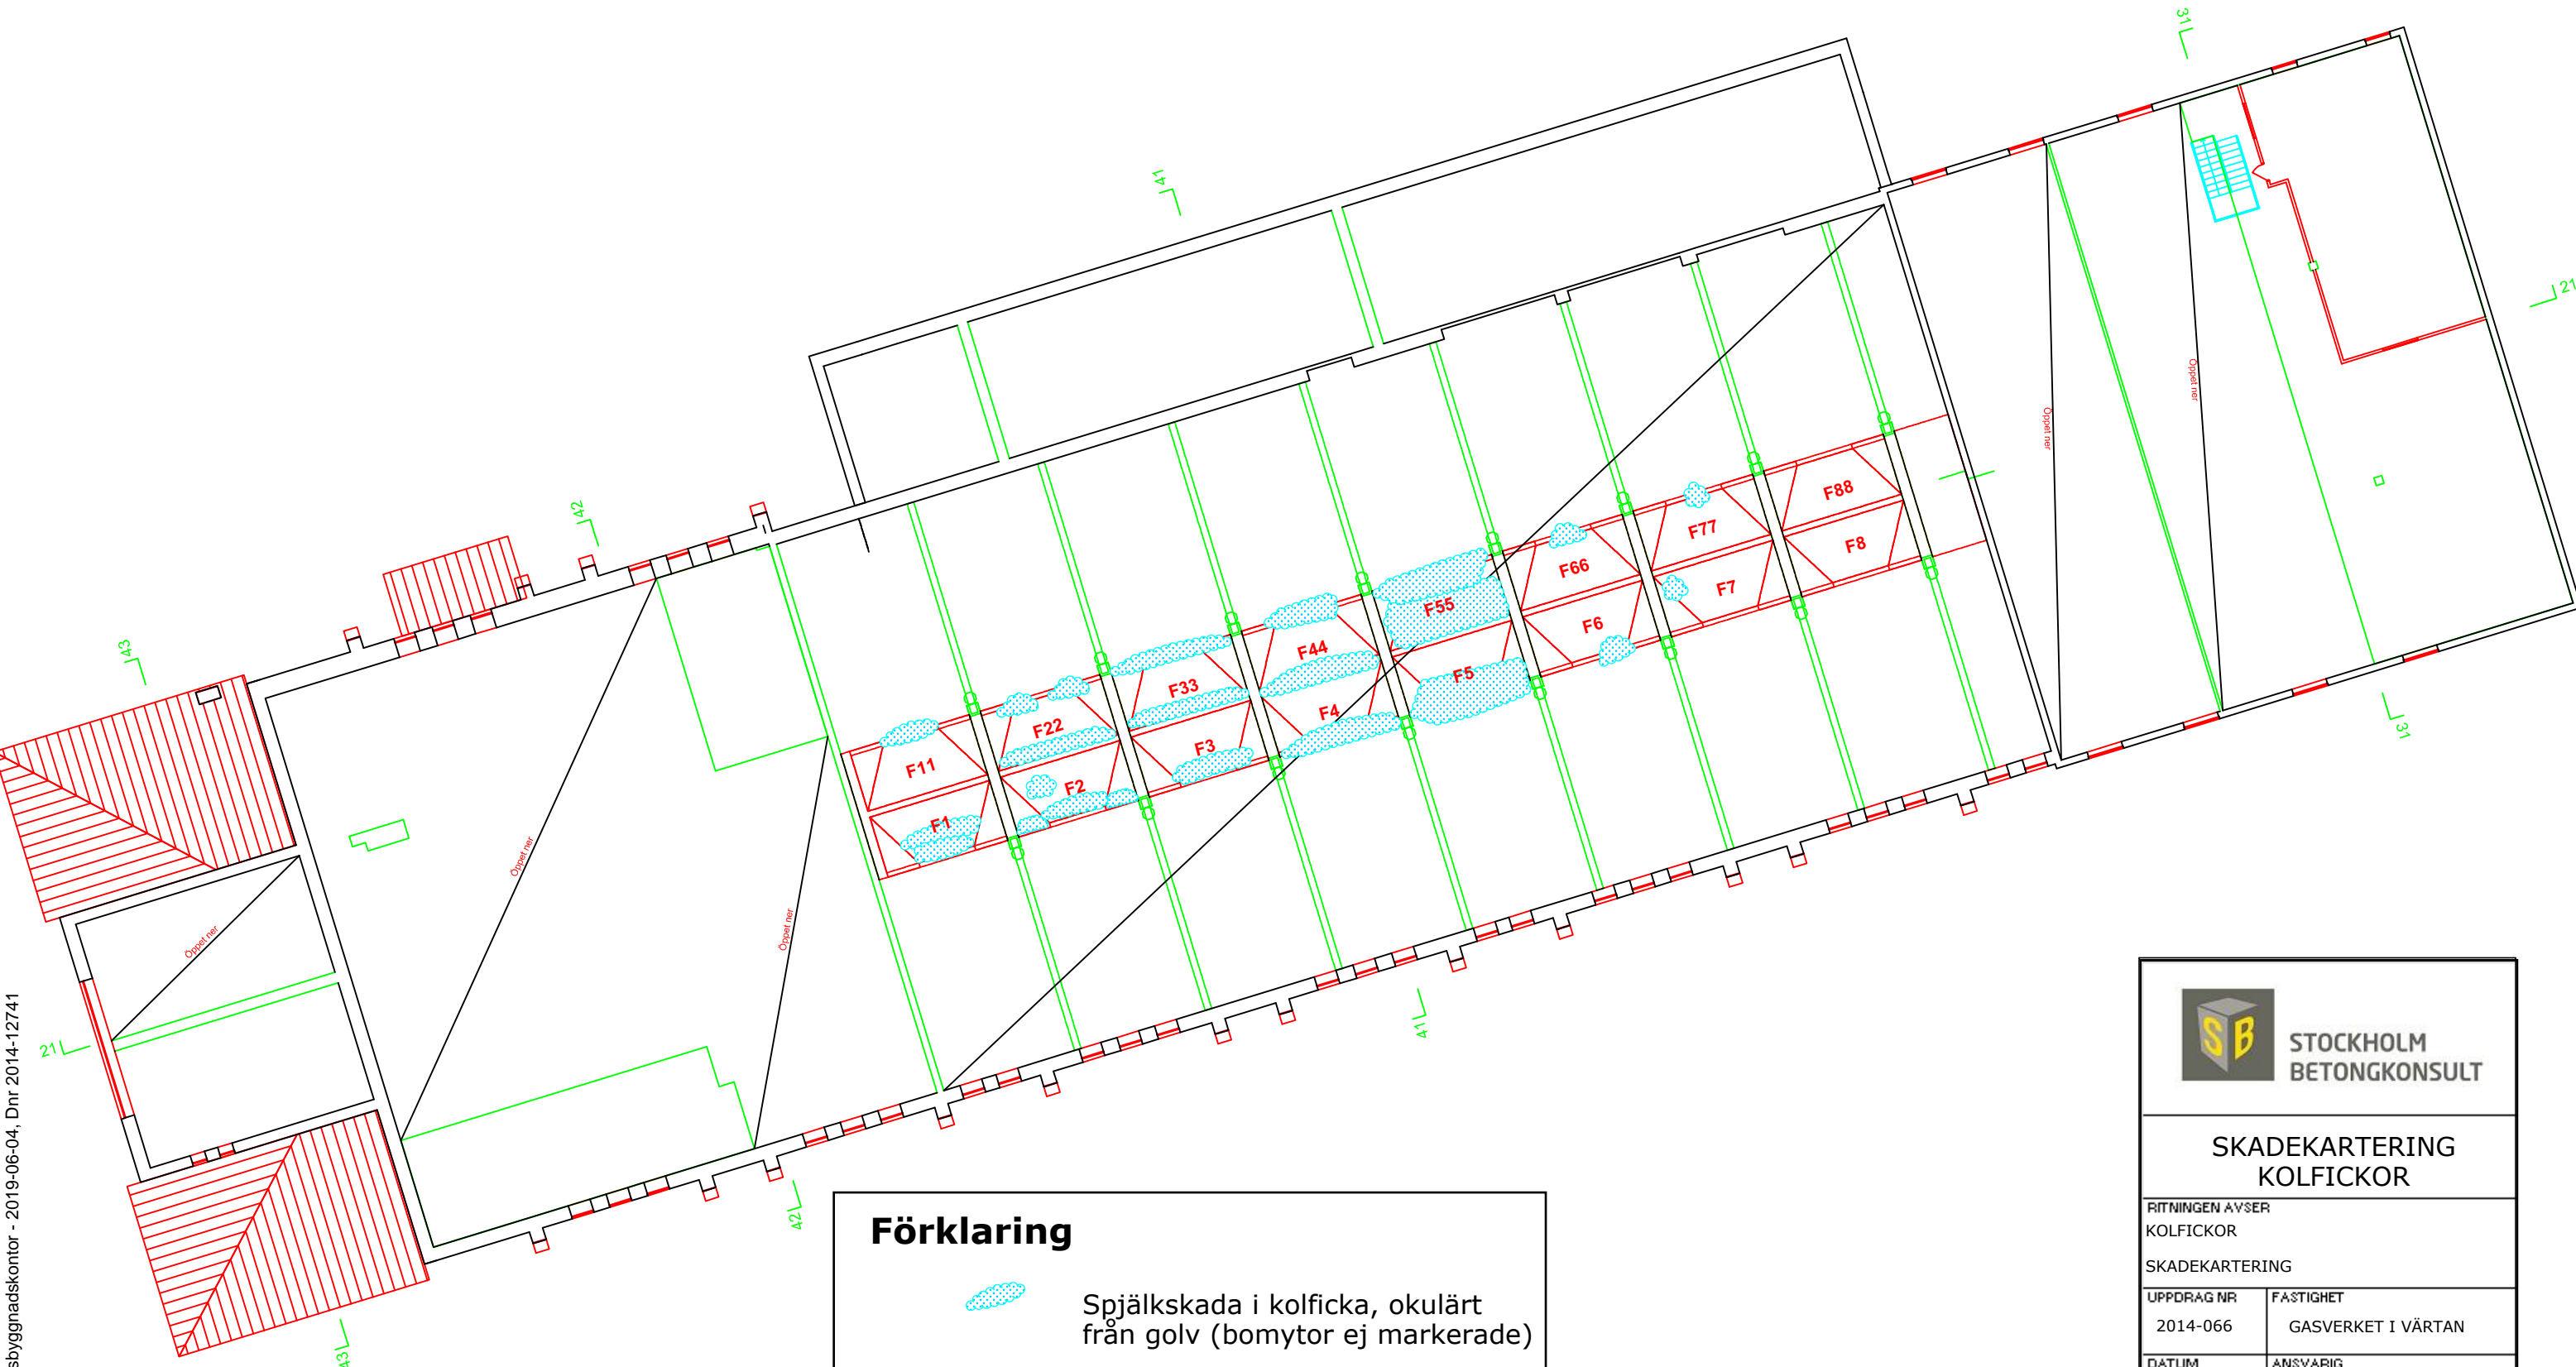
SKADEKARTERING
KOLFICKOR

Spjälkskada i kolficka, okulärt från golv (bomytor ej markerade)
