# Trädbesiktning

Perstorpsvägen, Farsta

Mars 2020

## Besiktning av ek vid Perstorpsvägen i Farsta

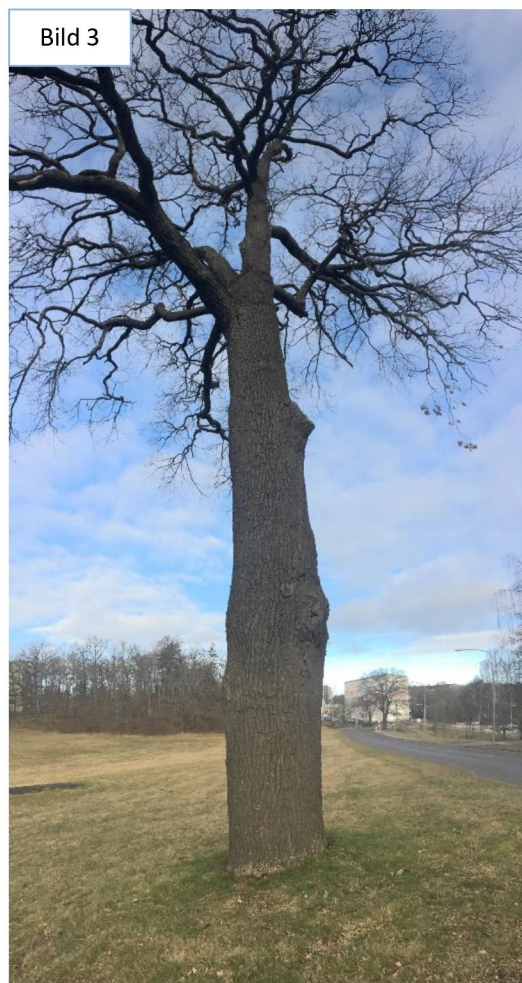
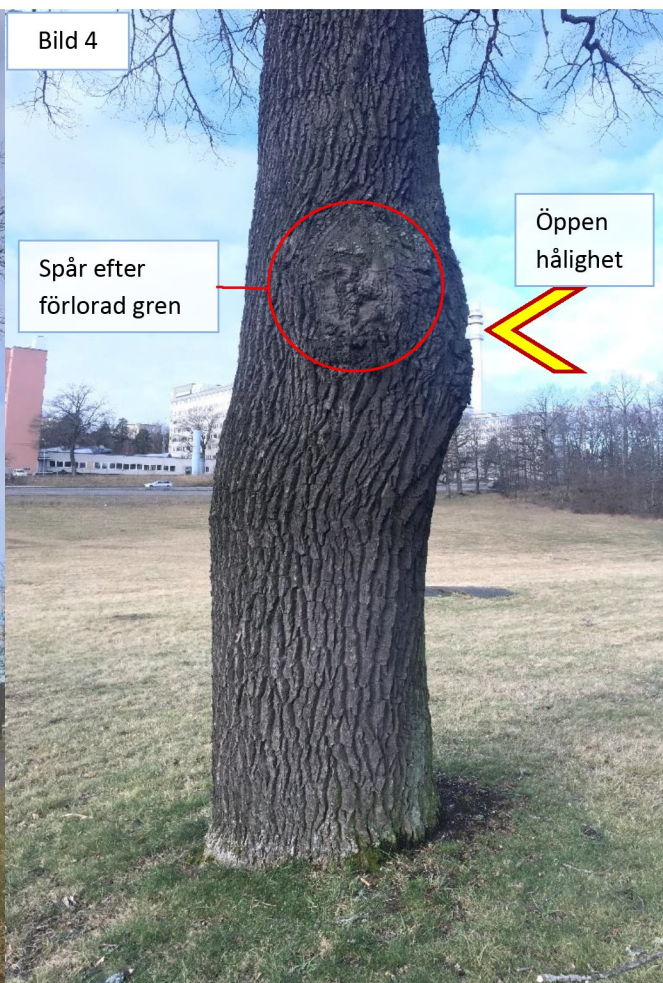
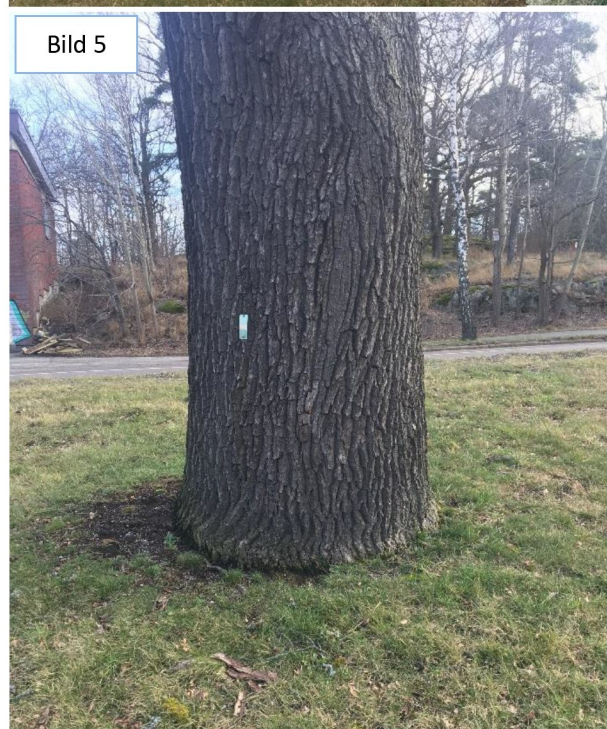
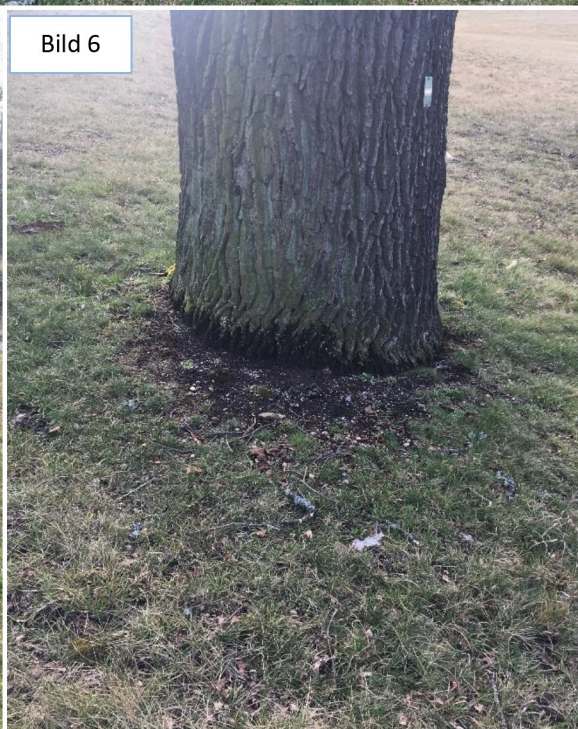
Avvikande  
stamtillväxt

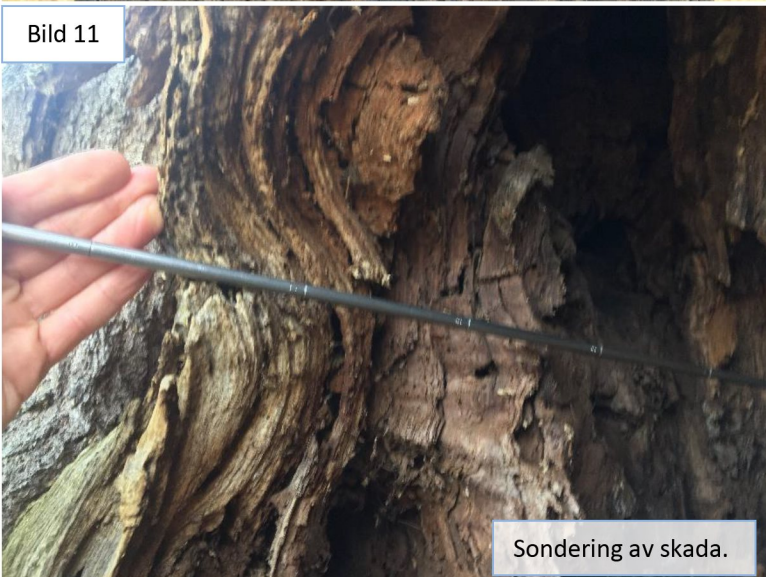
Bild 11

Sondering av skada.
