**Västra
Valhallavägen**

Trädinventering & okulär besiktning

**Arbor konsult
Maj 2013**

Valhallavägen 2013-05-10

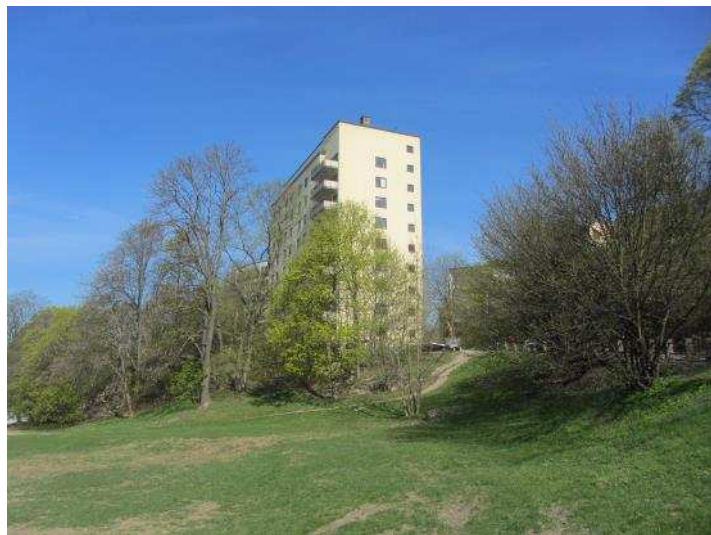
13-20

13	Fraxinus excelsior	Ask	N	35	14	V	2			3								
14	Ulmus glabra	Alm	N	45	14	V	2	5		3								
15	Acer platanoides	Lönn	N	40	10	V	2			3								
16	Fraxinus excelsior	Ask	N	80	16	V	2	5	Dubbelstammig	3								
17	Ulmus glabra	Alm	N	90	14	V	2	5	Dubbelstammig	3								
18	Fraxinus excelsior	Ask	N	60	16	V	2			2								
19	Acer platanoides	Lönn	N	35	12	V	2			3								
20	Acer platanoides	Lönn	N	20	10	V	2			3

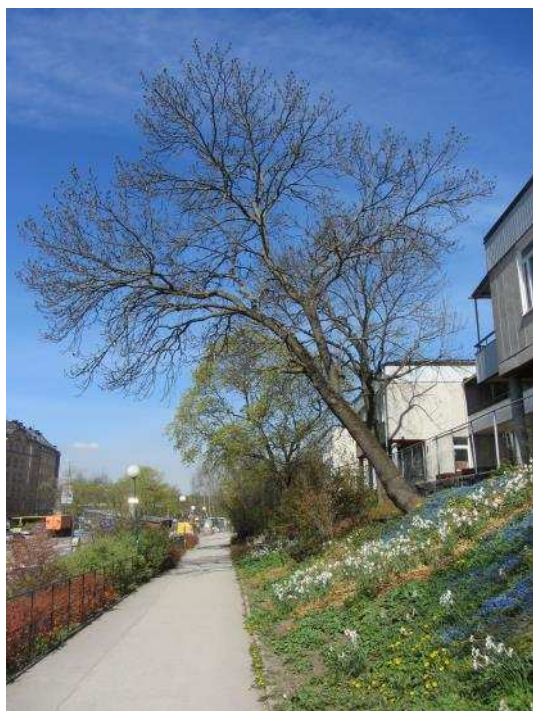
34	Acer platanoides	Lönn	B	55	16	V	1	2	Hållighet 1-2,5 m	3								1
35	Fraxinus excelsior	Ask	P	50	18	V	2			2								
36	Fraxinus excelsior	Ask	P	50	20	V	2	5	Lutar. Ensidig krona	3								
37	Ulmus glabra	Alm	P	20	10	V	2			3								
38	Betula pendula	Björk	G	35	8	V	3			3								
39	Acer platanoides	Lönn	G	40	12	V	2		Växer runt ett järnrör	3								
40	Ulmus glabra	Alm	G	35	14	V	2			3

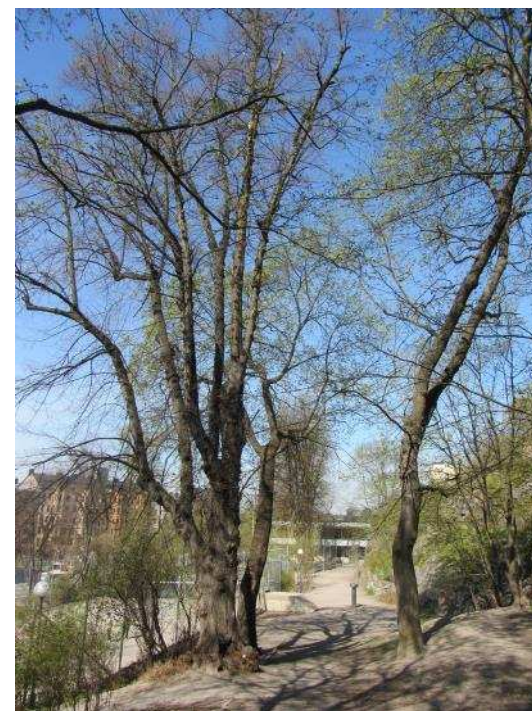
57-58

53	Tilia europaea	Lind	P	90	12	G	3	2	Håligheter. Stabilisering. Betongfyllning	3								
54	Tilia europaea	Lind	P	200	14	G	3	2	Håligheter. Stabilisering. Betongfyllning	3								
55	Fraxinus excelsior	Ask	P	90	30	G	2	3,5,6		3								
56	Tilia europaea	Lind	P	90	14	G	3	2,8		3								
57	Acer platanoides	Lönn	P	60	14	V	2	2	Håligheter	3								
58	Acer platanoides	Lönn	K	55	14	V	2	5,8		3								
59	Ulmus glabra	Alm	N	30	10	V	2			3								
60	Ulmus glabra	Alm	N	35	10	V	2			3
