Ripsavägen 33

Trädinventering

Situationsplan med träd (inmätta)

Trädinventering på fastigheten Ripsavägen 33 i Bandhagen enligt överlämnat kartmaterial

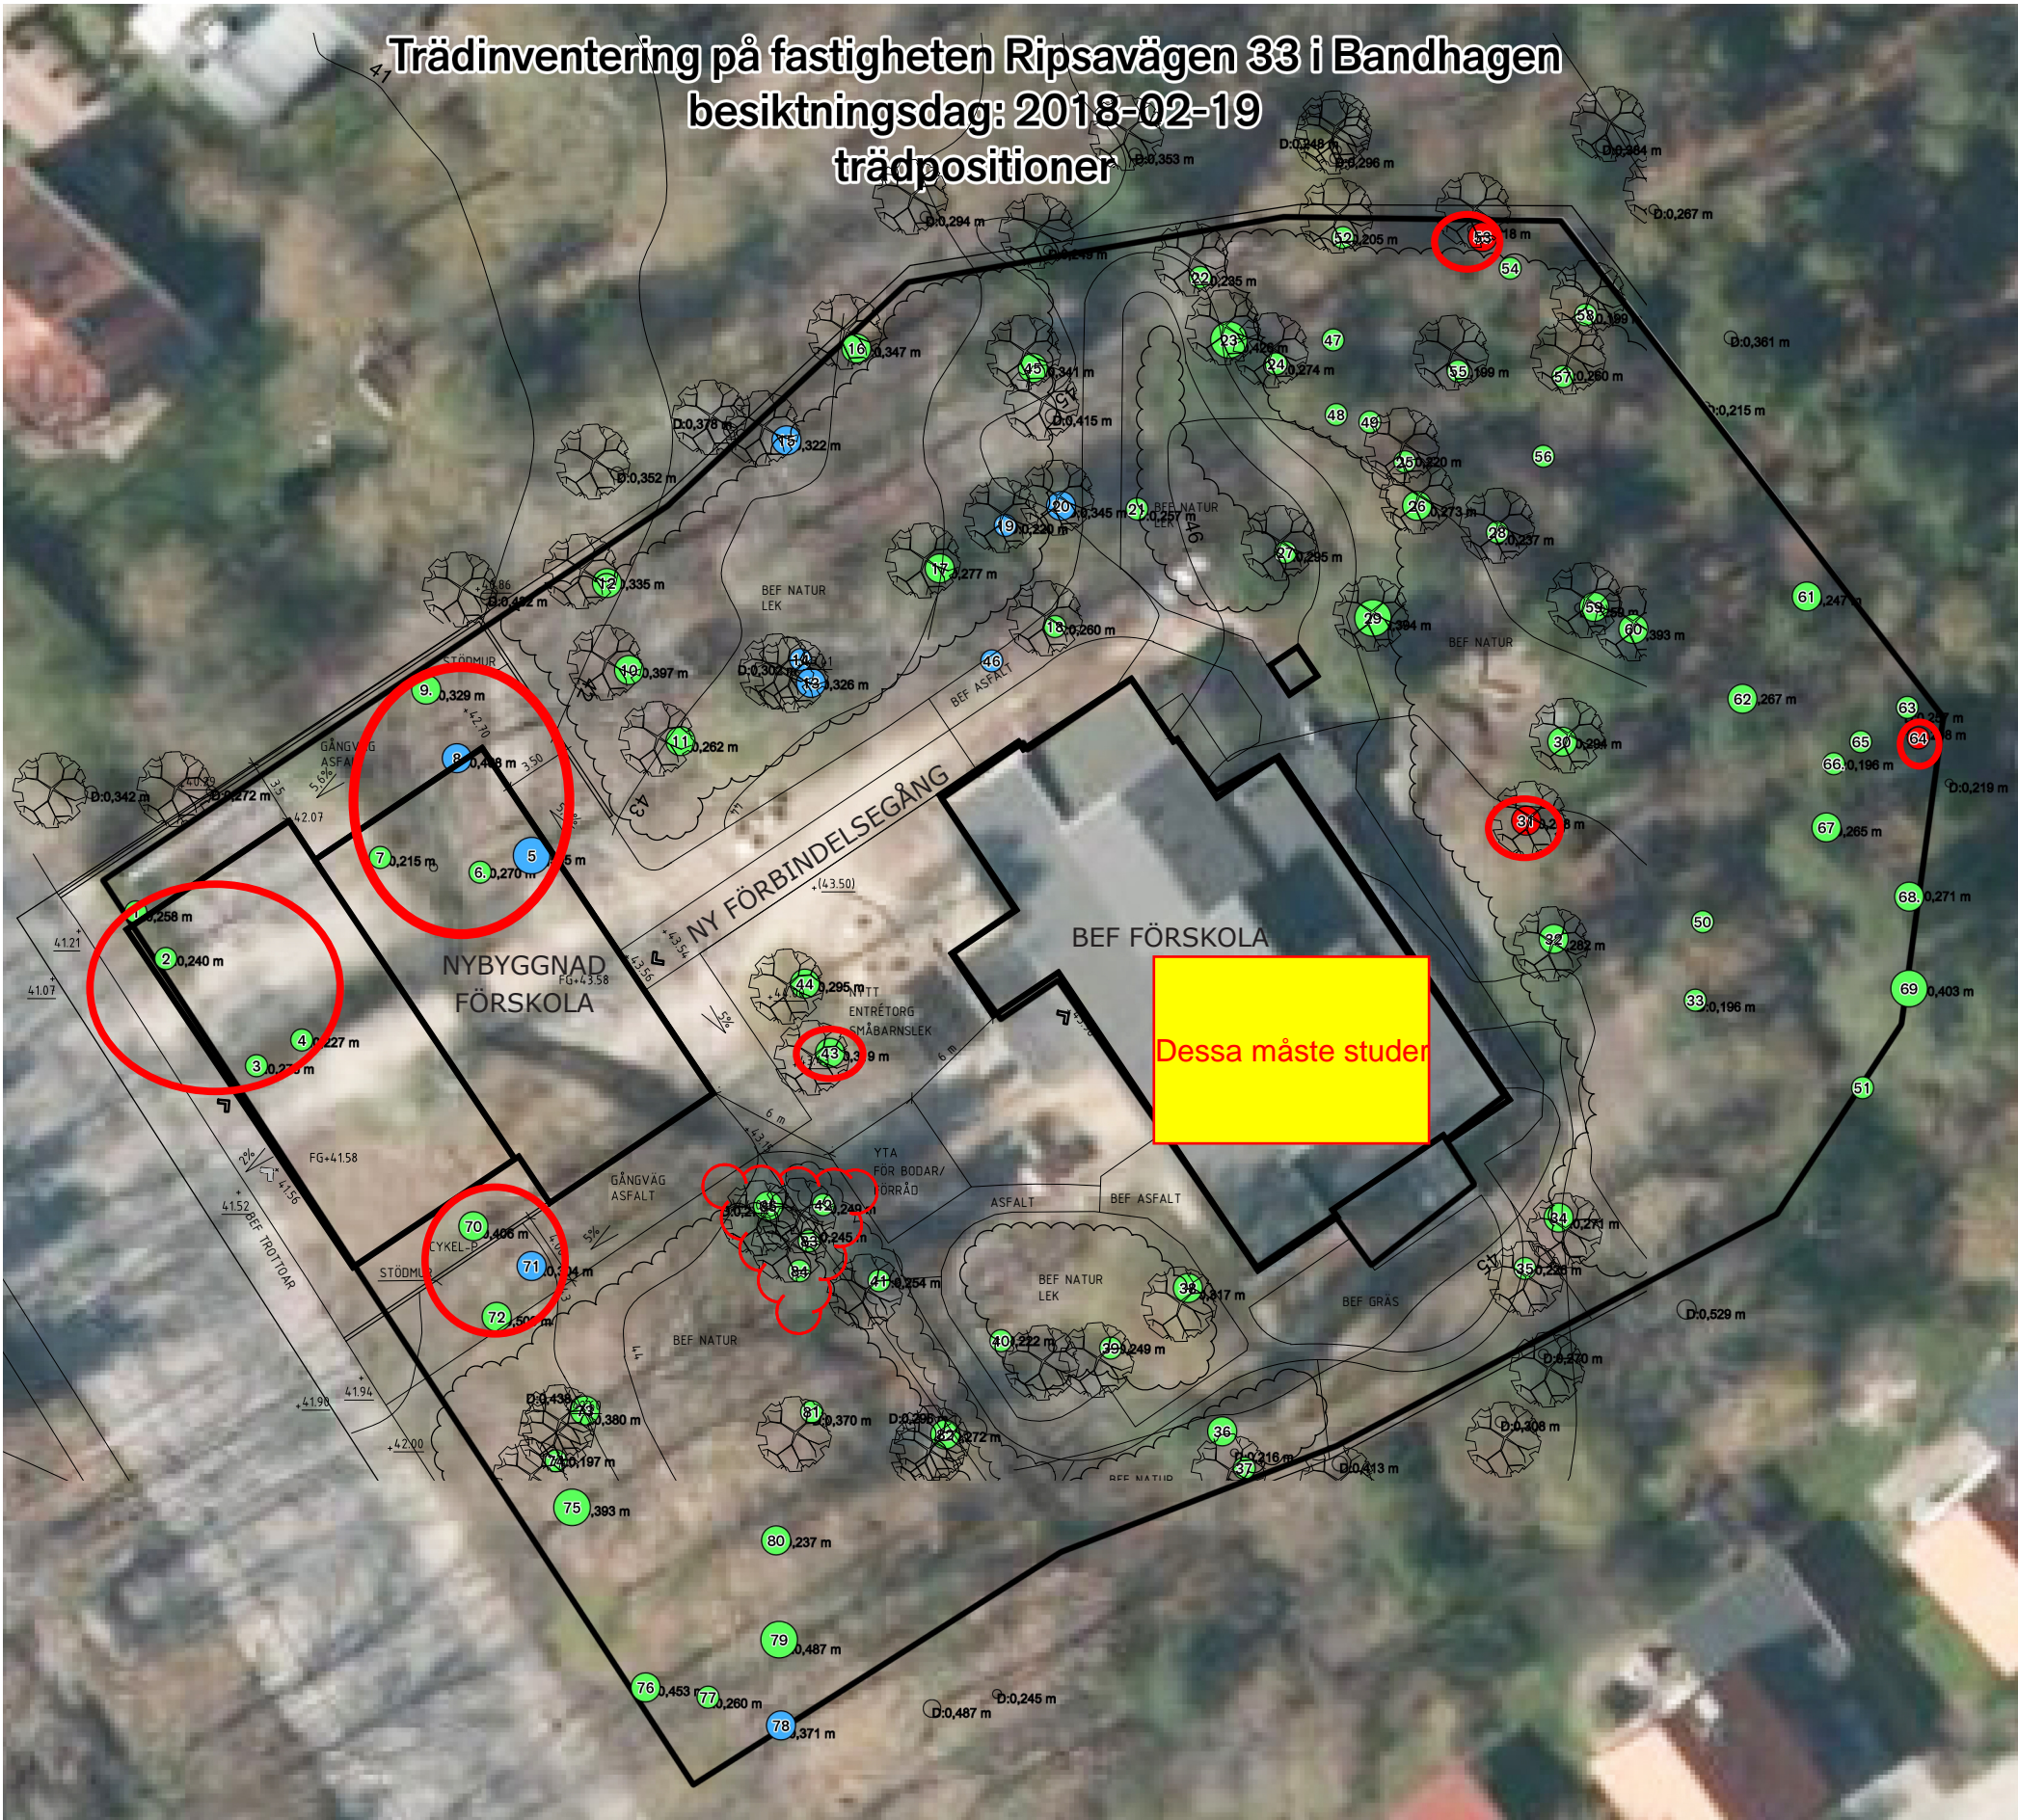
- 1** diameter upp till 30cm
färgkod grön = låg risk
- 1** diameter 30 till 50cm
färgkod blå = viss risk
- 1** diameter över 50cm
färgkod röd = hög risk
- 1** fällt träd
färgkod vit

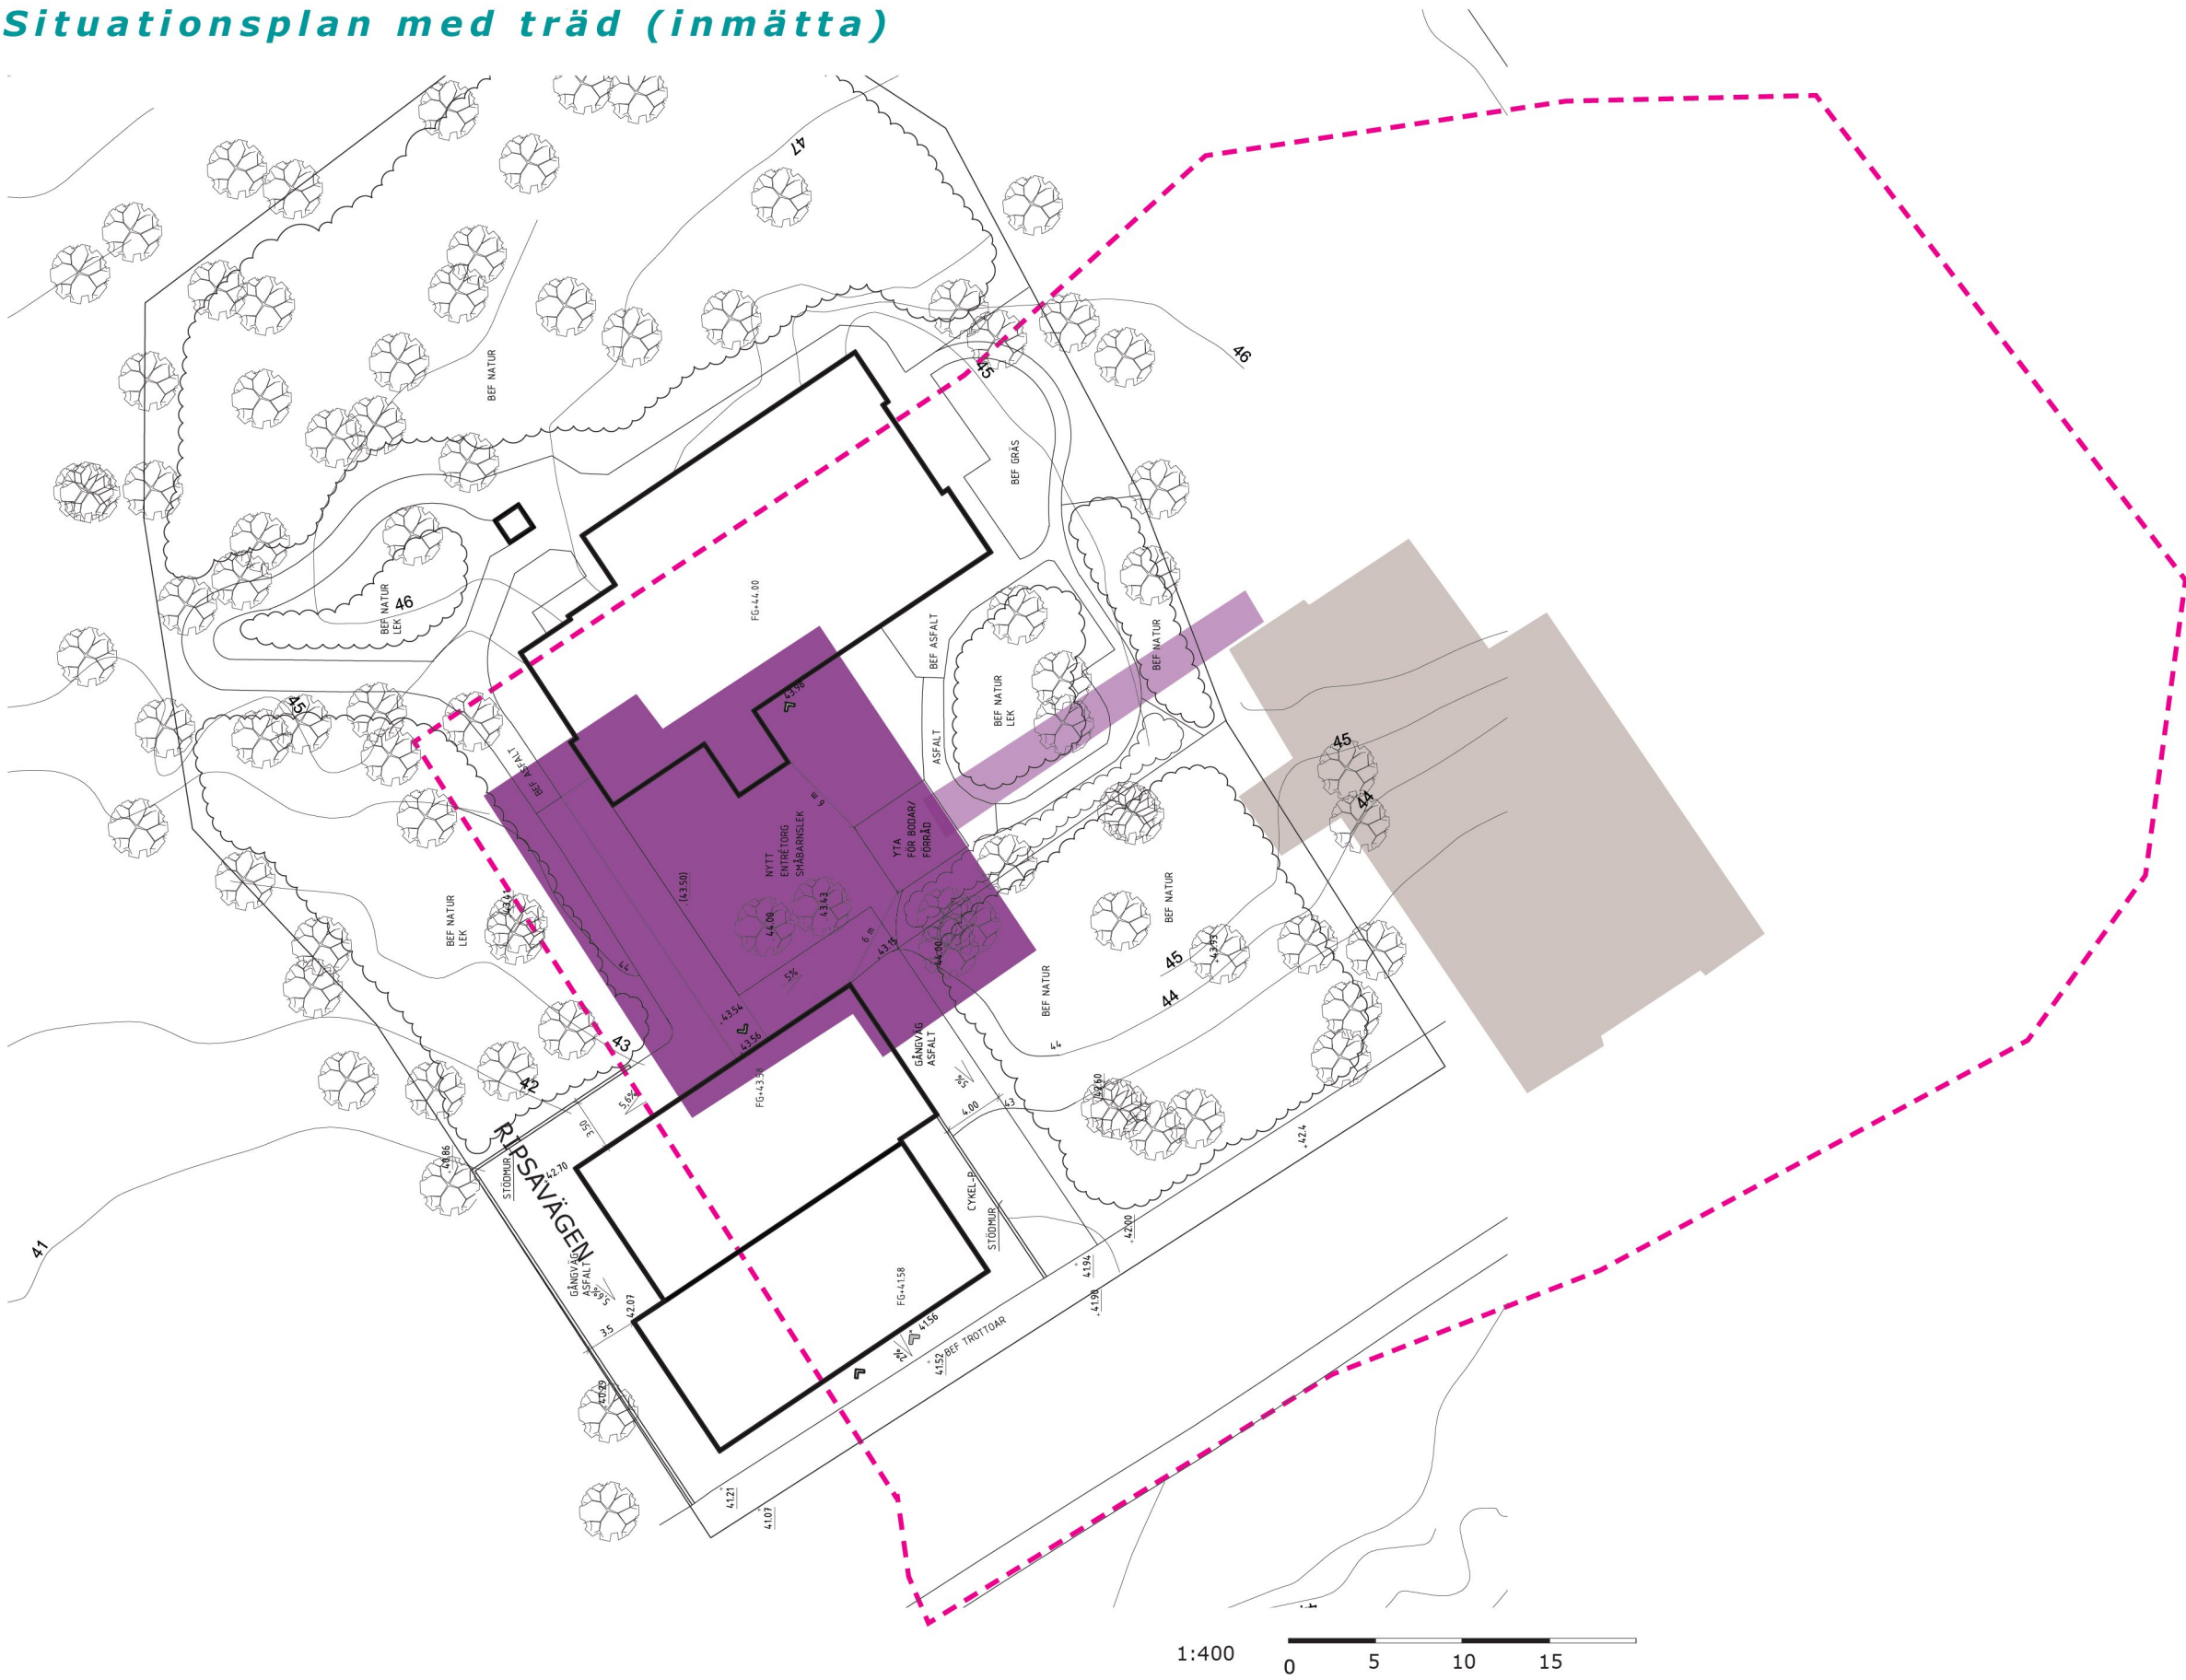
Nr		Träd Art	DBH	KR	Riskklass	Vitalitet	Anmärkning			Åtgärd			utfört
001		Oxel Sorbus intermedia	27	4	A	God	-			Kronlyft			
002		Oxel Sorbus intermedia	26	3	A	Godkänd	Något lutande			Kronlyft			
003		Oxel Sorbus intermedia	29	4	A	Godkänd	Äldre stamskada			Kronlyft			
004		Oxel Sorbus intermedia	25	3	A	Godkänd	-			Kronlyft			
005		Asp Populus tremula	58	7	B	God	Äldre stamskada	Delvis friliggande rotsystem, rotskada	Problematisks förankring	Ingen åtgärd			
006		Ek Quercus robur	15+22	5	A	Godkänd	Äldre stamskada	Dubbelstammig	Sned krona	Ingen åtgärd			
007		Ek Quercus robur	22	4	A	Nedsatt	ensidig krona	växer undertryckt	sned krona	Ingen åtgärd			
008		Ek Quercus robur	49	8	B	God	Rotbenskada			Ingen åtgärd			
009		Ek Quercus robur	38	7	A	God	Något lutande			Ingen åtgärd			
010		Asp Populus tremula	43	7	A	God	-			Ingen åtgärd			
011		Ek Quercus robur	30	6	A	God	Något lutande	ensidig krona		Ingen åtgärd

012		Asp Populus tremula	36	5	A	God	-			Ingen åtgärd			
013		Björk Betula spp.	30+36	6	B	Godkänd	dubbelstammig	Instabil stamförgrening kan utvecklas	Hålighet i stambas	Ingen åtgärd			
014		Björk Betula spp.	25	2	B	Godkänd	Lutande	Stambasröta		Fällning			
015		Asp Populus tremula	37	5	B	God	Stamröta	Flera bohål	Något lutande	Ingen åtgärd			
016		Ek Quercus robur	38	7	A	Godkänd	Döda grenar			Ingen åtgärd			
017		Gran Picea abies	31	3	A	Godkänd	-			Ingen åtgärd			
018		Björk Betula spp.	27	5	A	Godkänd	-			Ingen åtgärd			
019		Ek Quercus robur	23	5	B	God	Problematisks förankring			Ingen åtgärd

020		Björk Betula spp.	37	6	B	God	Lutande	Fruktkropp av rötsvamp sprängticka		kan fällas till förmån till nr 21			
021		Ek Quercus robur	27	6	A	God	-			Ingen åtgärd			
022		Asp Populus tremula	22+28	5	A	God	Äldre stamskada	2 träd		Ingen åtgärd			
023		Tall Pinus sylvestris	50	6	A	God	-			Ingen åtgärd			
024		Björk Betula spp.	20	3	A	Nedsatt	Lutande	Barksjuka		kan gallras ut			
025		Björk Betula spp.	27	4	A	God	Krokig stam			Ingen åtgärd			
026		Tall Pinus sylvestris	35	5	A	God	Delvis friliggande rotsystem			Ingen åtgärd			
027		Tall Pinus sylvestris	30	5	A	God	Delvis friliggande rotsystem			Ingen åtgärd			
028		Asp Populus tremula	29	6	A	God	-			Ingen åtgärd			
029		Tall Pinus sylvestris	55	6	A	God	-			Ingen åtgärd			
030		Tall Pinus sylvestris	36	5	A	God	Något lutande			Ingen åtgärd			
031		Björk Betula spp.	30	7	C	Nedsatt	Avbruten topp	Toppröta	Problematisks förankring	Fällning	Alternativ: fällning

032		Tall Pinus sylvestris	35	5	A	Godkänd	Delvis friliggande rotsystem	Rotskada		Ingen åtgärd			
033		Tall Pinus sylvestris	19+20	3	A	God	2 träd	Delvis friliggande rotsystem		Ingen åtgärd			
034		Ek Quercus robur	31	5	A	God	-			Ingen åtgärd			
035		Ek Quercus robur	22	5	A	God	ensidig krona			Ingen åtgärd			
036		Tall Pinus sylvestris	30	4	A	God	Krokig stam	Delvis friliggande rotsystem, rotskada	Något lutande	Ingen åtgärd			
037		Ek Quercus robur	24	4	A	God	-			Kronlyft			
038		Björk Betula spp.	39	7	A	God	tidigare avlägsna delstam			Ingen åtgärd			
039		Ek Quercus robur	27	5	A	God	-			Ingen åtgärd			
040		Ek Quercus robur	24	3	A	God	Växer undertryckt	Äldre stambasskada	Något lutande	Ingen åtgärd			
041		Ek Quercus robur	25	4	A	God	-			Ingen åtgärd			
042		Ek Quercus robur	29	5	A	God	-			Ingen åtgärd			
043		Ek Quercus robur	37	7	A	God	-			Ingen åtgärd			
044		Björk Betula spp.	34	5	A	God	-			Ingen åtgärd

045		Asp Populus tremula	38	6	A	God	-			Ingen åtgärd			
046		björk Betula spp.	16+20	4	B	Godkänd	dubbelstammig	Instabil stamförgrening kan utvecklas	död topp	kan gallras ut

047		Ek Quercus robur	22	4	A	God	dubbeltopp			Ingen åtgärd			
048		Asp Populus tremula	19+23	4	A	God	2 träd	1 träd lutande		fällning av lutande träd			
049		Björk Betula spp.	23	4	A	God	Krokig stam			Ingen åtgärd			
050		Tall Pinus sylvestris	22	2	A	Godkänd	-			Ingen åtgärd			
051		Tall Pinus sylvestris	21	2	A	Godkänd	-			Ingen åtgärd			
052		Ek Quercus robur	23	3	A	God	Krokig stam			Ingen åtgärd			
053		Björk Betula spp.	22	3	C	Godkänd	starkt lutande	Stambasröta		Fällning			
054		Gran Picea abies	22	2	A	God	-			Ingen åtgärd			
055		Ek Quercus robur	22	4	A	Godkänd	-			Ingen åtgärd			
056		Björk Betula spp.	21	4	A	God	-			Ingen åtgärd			
057		Björk Betula spp.	24	4	A	God	högsittande krona	knöl på stambas		kan gallras ut			
058		Björk Betula spp.	21	4	A	God	-			Ingen åtgärd			
059		Gran Picea abies	30	3	A	God	-			Ingen åtgärd			
060		Tall Pinus sylvestris	45	4	A	God	-			Ingen åtgärd			
061		Gran Picea abies	32	3	A	God	-			Ingen åtgärd

062		Tall Pinus sylvestris	33	5	A	God	-			Ingen åtgärd			
063		Gran Picea abies	25	3	A	God	-			Ingen åtgärd			
064		Björk Betula spp.	24	-	C	Död	död stam	omfattande stamröta	Något lutande	Fällning			
065		Gran Picea abies	20	2	A	Godkänd	-			Ingen åtgärd			
066		Gran Picea abies	22	2	A	Godkänd	-			Ingen åtgärd			
067		Tall Pinus sylvestris	35	3	A	God	-			Ingen åtgärd			
068		Tall Pinus sylvestris	35	4	A	God	-			Ingen åtgärd			
069		Tall Pinus sylvestris	54	5	A	God	-			Ingen åtgärd			
070		Ek Quercus robur	48	7	A	God	-			Ingen åtgärd			
071		Ek Quercus robur	35	6	B	God	Delvis friliggande rotsystem	problematiskt förankring vid berg		Ingen åtgärd			
072		Ek Quercus robur	44	8	A	God	ensidig krona	större döda grenar		Ingen åtgärd			
073		Ek Quercus robur	44+48	11	A	God	dubbelstammig			Ingen åtgärd			
074		Ek Quercus robur	26	3	A	God	Växer undertryckt	sned krona		kan gallras ut

075		Ek Quercus robur	53	8	A	God	ensidig krona	större döda grenar		Ingen åtgärd			
076		Ek Quercus robur	48	8	A	God	-			Ingen åtgärd			
077		Ek Quercus robur	28	3	A	Godkänd	långsmal kronform	dubbeltopp		Ingen åtgärd			
078		Ek Quercus robur	45	6	B	Nedsatt	döda krondelar	ensidig krona		nedtagning till högstubbe 10m			
079		Ek Quercus robur	54	8	A	God	större döda grenar			Ingen åtgärd			
080		Ek Quercus robur	24	5	A	Godkänd	-			Ingen åtgärd			
081		Ek Quercus robur	38	6	A	Godkänd	Delvis friliggande rotsystem			Ingen åtgärd			
082		Ek Quercus robur	30+31	6	A	God	dubbelstammig	större döda grenar		Ingen åtgärd			
083		Ek Quercus robur	17+23	5	A	Godkänd	dubbelstammig			Ingen åtgärd			
084		Gran Picea abies	20	3	A	God	-			Ingen åtgärd			
085		Gran Picea abies	30	3	A	God	Delvis friliggande rotsystem			Ingen åtgärd

Fällning av träd på grund av byggnad, gångvägar, vägar och rödmarkerade
