**Trädinventering vid Blackebergsvägen  
och Blackebergbacken,  
Bromma, november 2017**

Datum 2017-11-07

## Trädinventering vid Blackebergsvägen och Blackebergbacken, Bromma

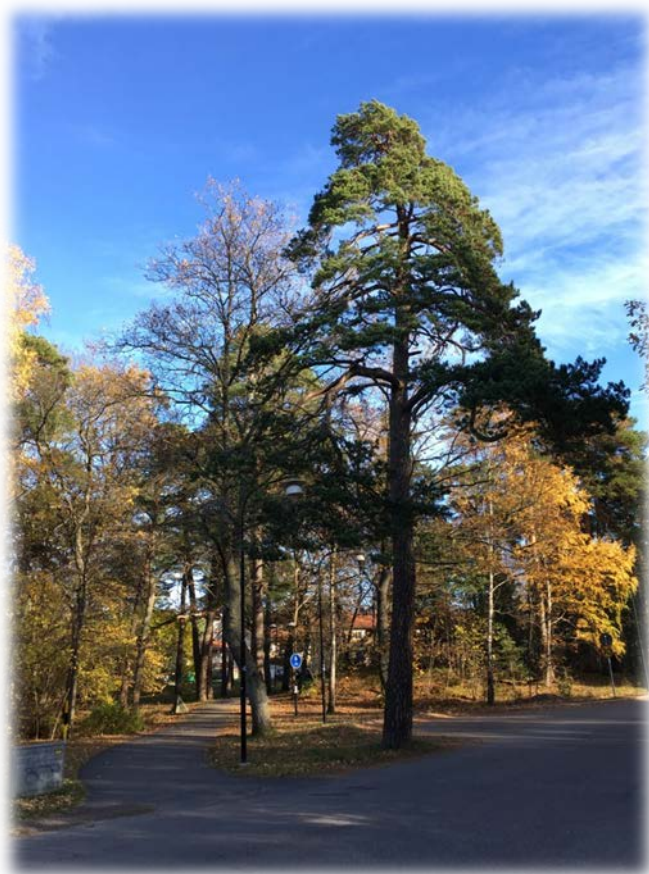
**Träd nr 23 & 24**

22	Skogsek / <i>Quercus robur</i>	50	ca 12	3. Dålig	2. Lindriga	Stambasen är något sned. Större döda grenar.	4. Ej bevarandevärt	Trädet har dålig vitalitet och bedöms därför ha dåliga framtidsförutsättningar.	
23	Skogsek / <i>Quercus robur</i>	60	ca 14	2. Måttlig	1. Inga	Vissa döda grenar. Stambasen är något sned. Om ett bevarande är önskvärt bör platsen ståndortsförbättras.	3. Bevarandevärt	Trädet har måttlig vitalitet men inga skador.	
24	Tall / <i>Pinus sylvestris</i>	63	ca 10	2. Måttlig	2. Lindriga	Vissa döda grenar. Grenskador. Mindre stamskador vid basen. Om ett bevarande är önskvärt bör platsen ståndortsförbättras.	3. Bevarandevärt	Trädet har måttlig vitalitet men lindriga skador.	
25	Tall / <i>Pinus sylvestris</i>	54	ca 7	2. Måttlig	1. Inga	Något ensidig liten krona.	3. Bevarandevärt	Trädet har måttlig vitalitet men inga skador.	
26	Tall / <i>Pinus sylvestris</i>	59	ca 12	2. Måttlig	4. Svåra	Angripen av skadesvamp (tallticka) på stammen.	4. Ej bevarandevärt	Trädet har svåra skador och bedöms därför ha dåliga framtidsförutsättningar.
