2018-01-29

## Utlåtande avseende träd vid Karlsvik, Farsta, Stockholm

En fördjupad besiktning och bedömning av träd vid Karlsvik, har utförts under november och december 2017 samt januari 2018 av Paul Bernard och Anders Ohlsson Sjöberg. Arbetet har utförts på uppdrag av Inger Åberg, Exploateringskontoret. Syftet har varit att kartlägga eventuella riskträd samt beräkna säkerhetszoner till träden i samband med en framtida exploatering. Aktuellt område med frågeställningar om respektive träd eller grupp av träd enligt karta på sidan 3.

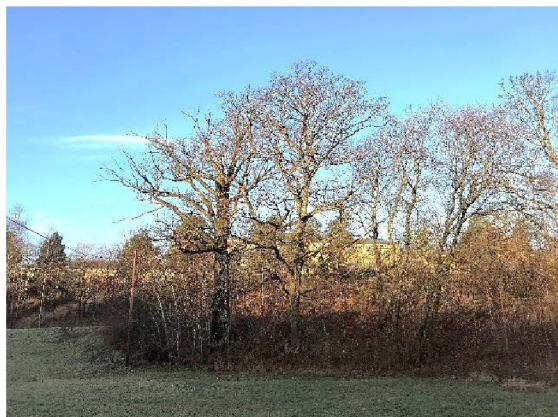
Träd nr. 81 (nr. 80 till vänster)

**Träd nr. 80** Skogsek (*Quercus robur*)Stamdiameter: 130 cmÅldersklass: GammaltVitalitet: Mycket dåligSkador: Stor mängd döda grenar, fruktkroppar av vedlevande svamp, håligheter.Bevarandevärde: Lågt bevarandevärde men med stora biologiska värdenRekommendationer: Ett skyddsavstånd till planerad bebyggelse bör vara på minst 30 meter i en radie räknat från stammens mitt. Detta då det föreligger risk för stam eller grenbrott. Schakt bör inte ske närmare än 15 meter från trädet.**Träd nr. 81** Skogsek (*Quercus robur*)Stamdiameter: 80 cmÅldersklass: VuxenVitalitet: Mindre braSkador: Stamsprickor, döda grenar, fruktkroppar av vedlevande svamp, håligheter.Bevarandevärde: Stort bevarandevärdeRekommendationer: Ett skyddsavstånd till planerad bebyggelse bör vara på minst 15 meter i en radie räknat från stammens mitt. Inom trädskyddsområdet får ingen kompaktering eller annan negativ jordpåverkan ske, vilket bland annat inkluderar: körning, lagring av material eller utrustning, gångvägar eller andra transportleder för gående. *Standard för skyddande av träd vid byggnation (Östberg & Stål 2015)***Träd nr. 105** Skogsek (*Quercus robur*)

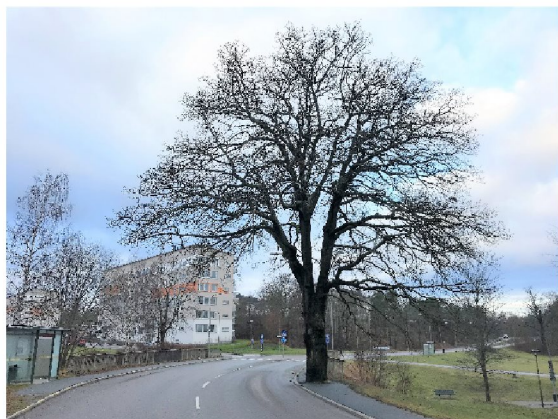
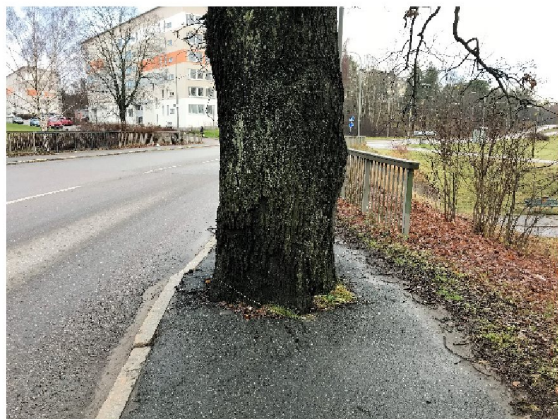
Träd nr. 105

Sammanfattning och rekommendationer: Trädet har mindre bra vitalitet och med en större utvecklande rötskada i stammen samt en rötskadad större gren i kronan.

Trädets rötter västerut har troligen fått svåra skador vid schakten och uppbyggnaden av gatan. Den större gräsytan öster om trädet där rötterna har kunnat växa ostört med bra tillgång till vatten, syre och näring är troligen anledningen till att trädet har så pass bra vitalitet i nuläget.

Om trädet ska bevaras utan att trädets vitalitet påverkas negativt måste stor hänsyn tas till rötterna. Schaktarbeten i trädets rotzon måste ske med vakuumschakt och markhöjningar får endast ske på mindre delar i trädens rotzoner och då uppbyggt med sorterat krossmaterial. Framtida sprängningar och schakter kan även komma att leda till att tillgängligt vatten och rotutrymmet för trädet minskas avsevärt.

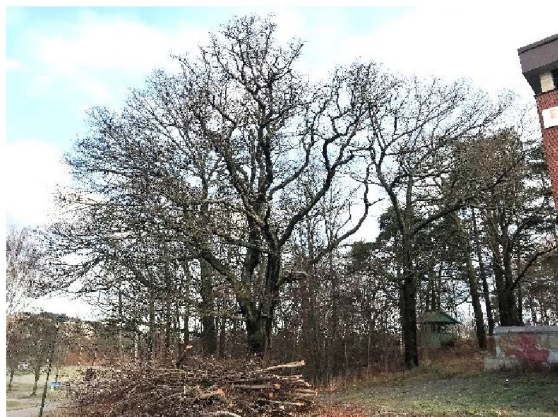
Träd nr. 142

Sammanfattning och rekommendationer: Trädet har dålig vitalitet och en omfattande rötskada och hållighet i basen.

Trädet har dåliga framtidsförutsättningar i en planerad stadsmiljö främst på grund av sin strukturella instabilitet. Inga förebyggande åtgärder bedöms kunna minska riskerna på ett tillfredsställande sätt och därför rekommenderas inte att trädet behålls i den framtida bebyggda miljön.

Om trädet ska bevaras måste hänsyn tas till dess instabilitet och sannolikheten för kollaps i framtiden. I så fall rekommenderas ett utrymme på minst 25 m från omgivande byggnader, vägar, gång- och cykelvägar och områden där människor samlas.

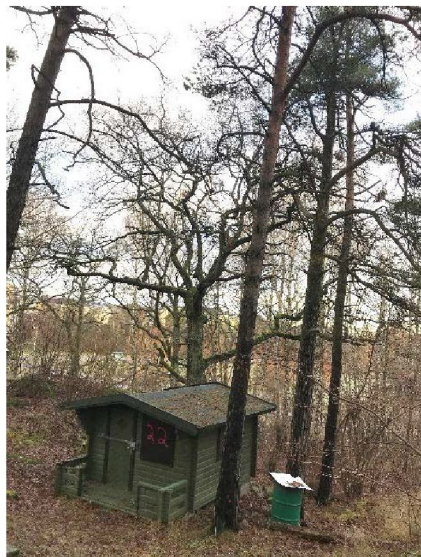
Träd nr. 154 (Skogsek bakom stugan)

Skador: Döda grenar, hålligheter vid ca 2 m och 7 m.

Bevarandevärde: Lågt bevarandevärde men med stora biologiska värden

Rekommendationer: Fällning eller skyddsavstånd 25 meter. Om trädet ska bevaras måste hänsyn tas till dess instabilitet och sannolikheten för kollaps i framtiden. I så fall rekommenderas ett utrymme på minst 25 m från omgivande byggnader, vägar, gång- och cykelvägar och områden där människor samlas.

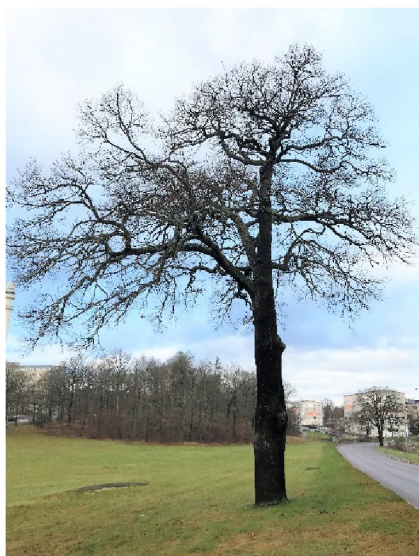
Träd nr. 259

Sammanfattning och rekommendationer: Trädet har omfattande rötskador och håligheter i stammen. Trädet har dåliga framtidsförutsättningar i en planerad stadsmiljö på grund av sin strukturella instabilitet. Inga förebyggande åtgärder bedöms kunna minska riskerna på ett tillfredsställande sätt och därför rekommenderas inte att trädet behålls i den framtida bebyggda miljön. Om trädet ska bevaras måste hänsyn tas till dess instabilitet och sannolikheten för kollaps i framtiden. I så fall rekommenderas ett utrymme på minst 25 m från omgivande byggnader, vägar, gång- och cykelvägar och områden där människor samlas.

Minimum skyddsavstånd: Om trädet ska bevaras bör ett trädskyddsområde upprättas med ett avstånd på minst 15 meters radie mätt från stammens mitt.

Inom trädskyddsområdet får ingen kompaktering eller annan negativ jordpåverkan ske, vilket bland annat inkluderar: körning, lagring av material eller utrustning, gångvägar eller andra transportleder för gående. *Standard för skyddande av träd vid byggnation (Östberg & Stål 2015)*

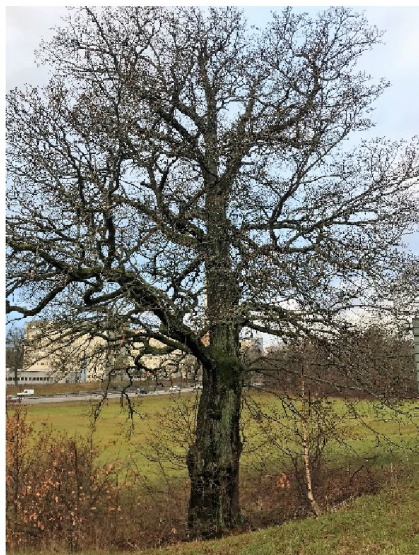
Träd nr. 260

Sammanfattning och rekommendationer: Trädet har dålig vitalitet, omfattande rötskador och håligheter i stammen samt rötskador i kronan. Trädet har dåliga framtidsförutsättningar i en planerad stadsmiljö på grund av sin strukturella instabilitet. Inga förebyggande åtgärder bedöms kunna minska riskerna på ett tillfredsställande sätt och därför rekommenderas inte att trädet behålls i en framtida bebyggd miljö. Om trädet ska bevaras måste hänsyn tas till dess instabilitet och sannolikheten för kollaps i framtiden. I så fall rekommenderas ett utrymme på minst 25 m från omgivande byggnader, vägar, gång- och cykelvägar och områden där människor samlas.

**Minimum skyddsavstånd:** Om trädet ska bevaras bör ett trädskyddsområde upprättas med ett avstånd på minst 15 meters radie mätt från stammens mitt. Inom trädskyddsområdet får ingen kompaktering eller annan negativ jordpåverkan ske, vilket bland annat inkluderar: körning, lagring av material eller utrustning, gångvägar eller andra transportleder för gående. *Standard för skyddande av träd vid byggnation (Östberg & Stål 2015)*

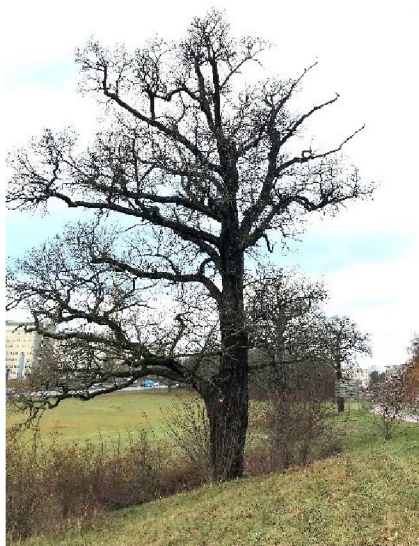
Träd nr. 261

**Sammanfattning och rekommendationer:** Trädet har dålig vitalitet, omfattande rötskador och håligheter vid olika nivåer i stammen samt omfattande rötskador i en stor nedre gren.

Trädet har dåliga framtidsförutsättningar i en planerad stadsmiljö främst på grund av sin strukturella instabilitet. Inga förebyggande åtgärder bedöms kunna minska riskerna på ett tillfredsställande sätt och därför rekommenderas inte att trädet behålls i den framtida bebyggda miljön.

Om trädet ska bevaras måste hänsyn tas till dess instabilitet och sannolikheten för kollaps i framtiden. I så fall rekommenderas ett utrymme på minst 25 m från omgivande byggnader, vägar, gång- och cykelvägar och områden där människor samlas.

**Minimum skyddsavstånd:** Om trädet ska bevaras bör ett trädskyddsområde upprättas med ett avstånd på minst 15 meters radie mätt från stammens mitt. Inom trädskyddsområdet får ingen kompaktering eller annan negativ jordpåverkan ske, vilket bland annat inkluderar: körning, lagring av material eller utrustning, gångvägar eller andra transportleder för gående. *Standard för skyddande av träd vid byggnation (Östberg & Stål 2015)*

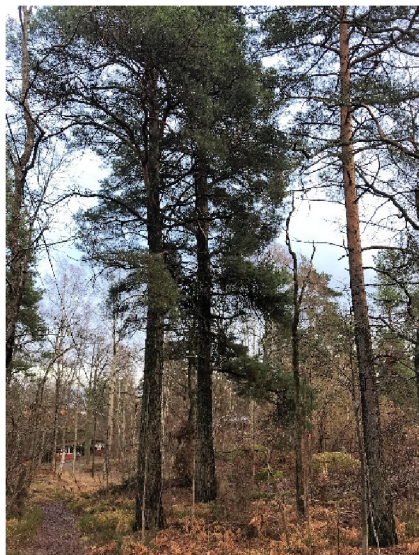
Träd nr. 288–290

**Skador:** Enstaka döda grenar

**Rekommendationer:** Ett skyddsavstånd till planerad bebyggelse eller väg bör vara på minst 10 meter i en radie räknat från stammarnas mitt. Inom trädskyddsområdet får ingen kompaktering eller annan negativ jordpåverkan ske, vilket bland annat inkluderar: körning, lagring av material eller utrustning, gångvägar eller andra transportleder för gående. *Standard för skyddande av träd vid byggnation (Östberg & Stål 2015)*

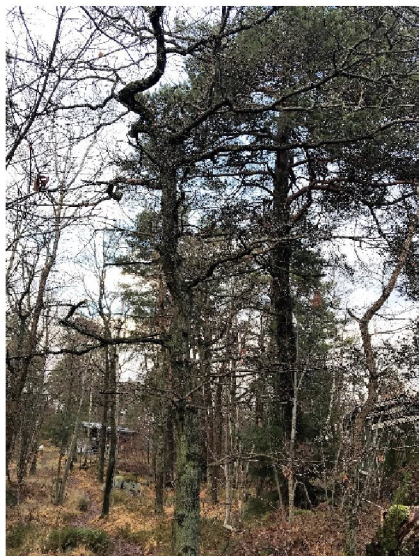
Träd nr. 301 (Tall till höger i bild)

**Träd nr. 301** Tall (*Pinus sylvestris*)Stamdiameter: 50 cmÅldersklass: VuxetVitalitet: Mindre braSkador: Enstaka döda grenarBevarandevärde: Bevarandevärt

Rekommendationer: Ett skyddsavstånd till planerad bebyggelse eller väg bör vara på minst 10 meter i en radie räknat från stammens mitt. Inom trädskyddsområdet får ingen kompaktering eller annan negativ jordpåverkan ske, vilket bland annat inkluderar: körning, lagring av material eller utrustning, gångvägar eller andra transportleder för gående. *Standard för skyddande av träd vid byggnation (Östberg & Stål 2015)*

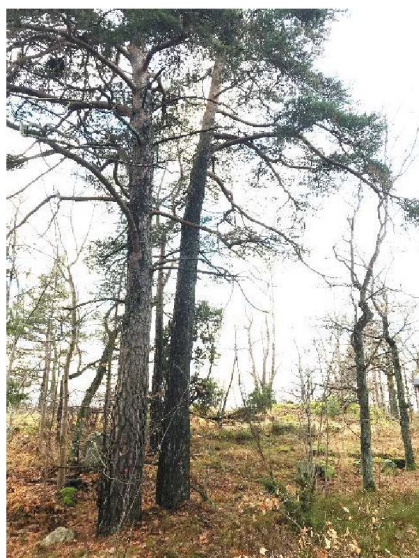
Träd nr. 313-314

**Träd nr. 313-314** Tall (*Pinus sylvestris*)Stamdiameter: 55, 45 cmÅldersklass: VuxetVitalitet: Mindre braSkador: Enstaka döda grenarBevarandevärde: Bevarandevärda

Rekommendationer: Ett skyddsavstånd till planerad bebyggelse eller väg bör vara på minst 10 meter i en radie räknat från stammarnas mitt. Inom trädskyddsområdet får ingen kompaktering eller annan negativ jordpåverkan ske, vilket bland annat inkluderar: körning, lagring av material eller utrustning, gångvägar eller andra transportleder för gående. *Standard för skyddande av träd vid byggnation (Östberg & Stål 2015)*

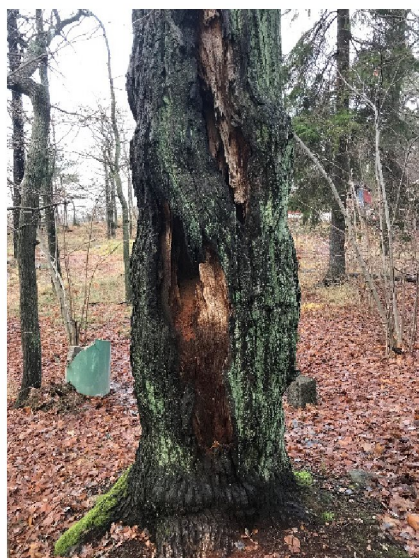
Träd nr. 353

**Träd nr. 353** Skogsek (*Quercus robur*)Stamdiameter: 90 cmÅldersklass: VuxetVitalitet: Mindre braSkador: Stor mängd döda grenar, fruktkroppar av vedlevande svamp, håligheter.Bevarandevärde: Lågt bevarandevärde men med stora biologiska värden

Rekommendationer: Ett skyddsavstånd till planerad bebyggelse bör vara på minst 20 meter i en radie räknat från stammens mitt. Detta då det föreligger risk för stam eller grenbrott. Schakt bör inte ske närmare än 10 meter från trädet. Inom trädskyddsområdet får ingen kompaktering eller annan negativ jordpåverkan ske, vilket bland annat inkluderar: körning, lagring av material eller utrustning, gångvägar eller andra transportleder för gående. *Standard för skyddande av träd vid byggnation (Östberg & Stål 2015)*

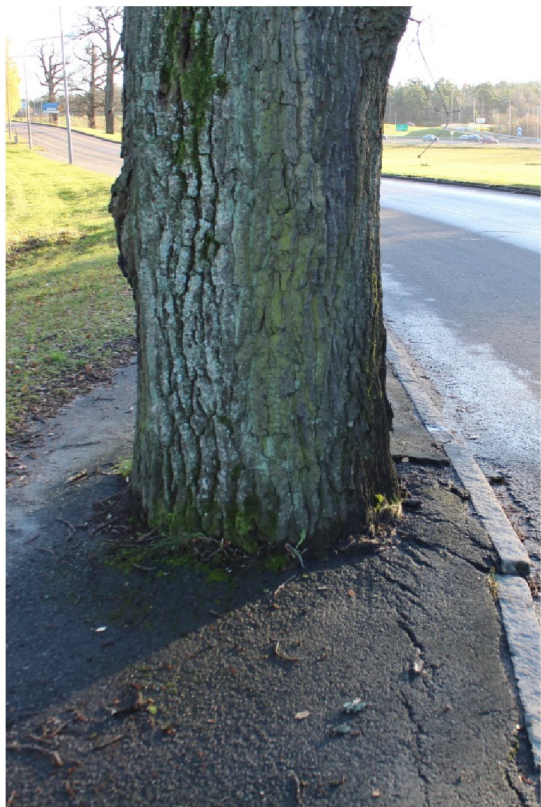
**Växtplats:** Trädet står i en asfalterad trottoar intill Perstorpsvägen till väster (bild 2). Öster om trädet finns en större klippt gräsyta (bild 3).

**Bild 2** Trädet står i en asfalterad trottoar intill vägen

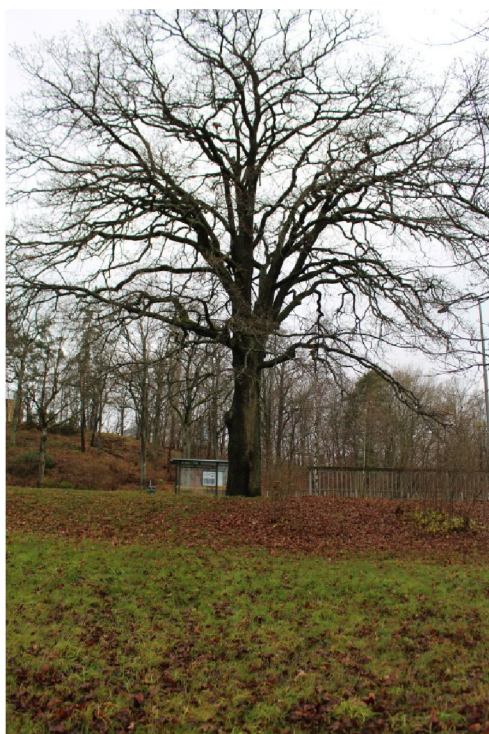
**Bild 3** Större klippt gräsyta öster om trädet

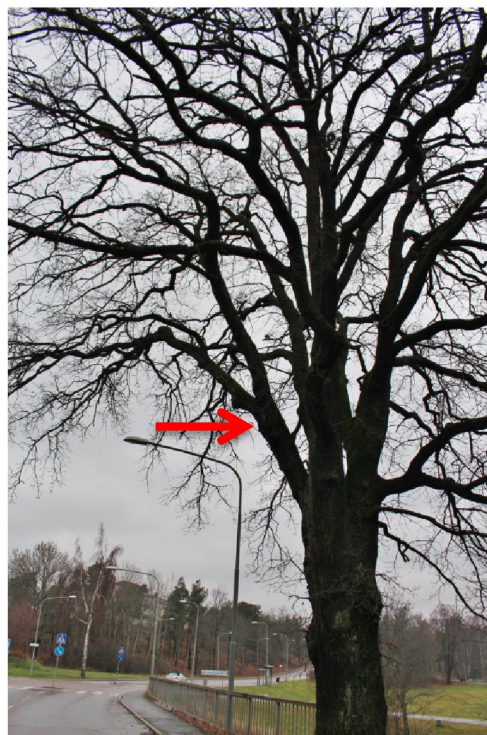
En större gren/stam som växer över vägen har invuxen bark i en klyka med en rötskada vid ca 7m över marknivå (bild 4 och 5).

**Bild 5** Den rötskadade grenen

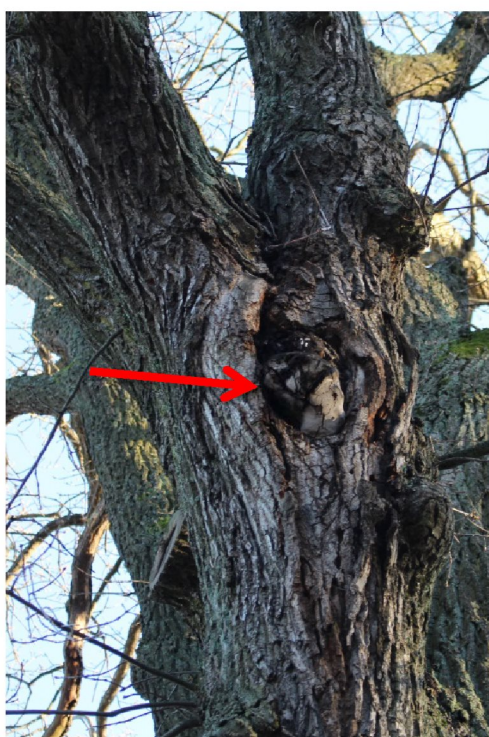
**Bild 4** Större gren med invuxen bark samt en rötskada

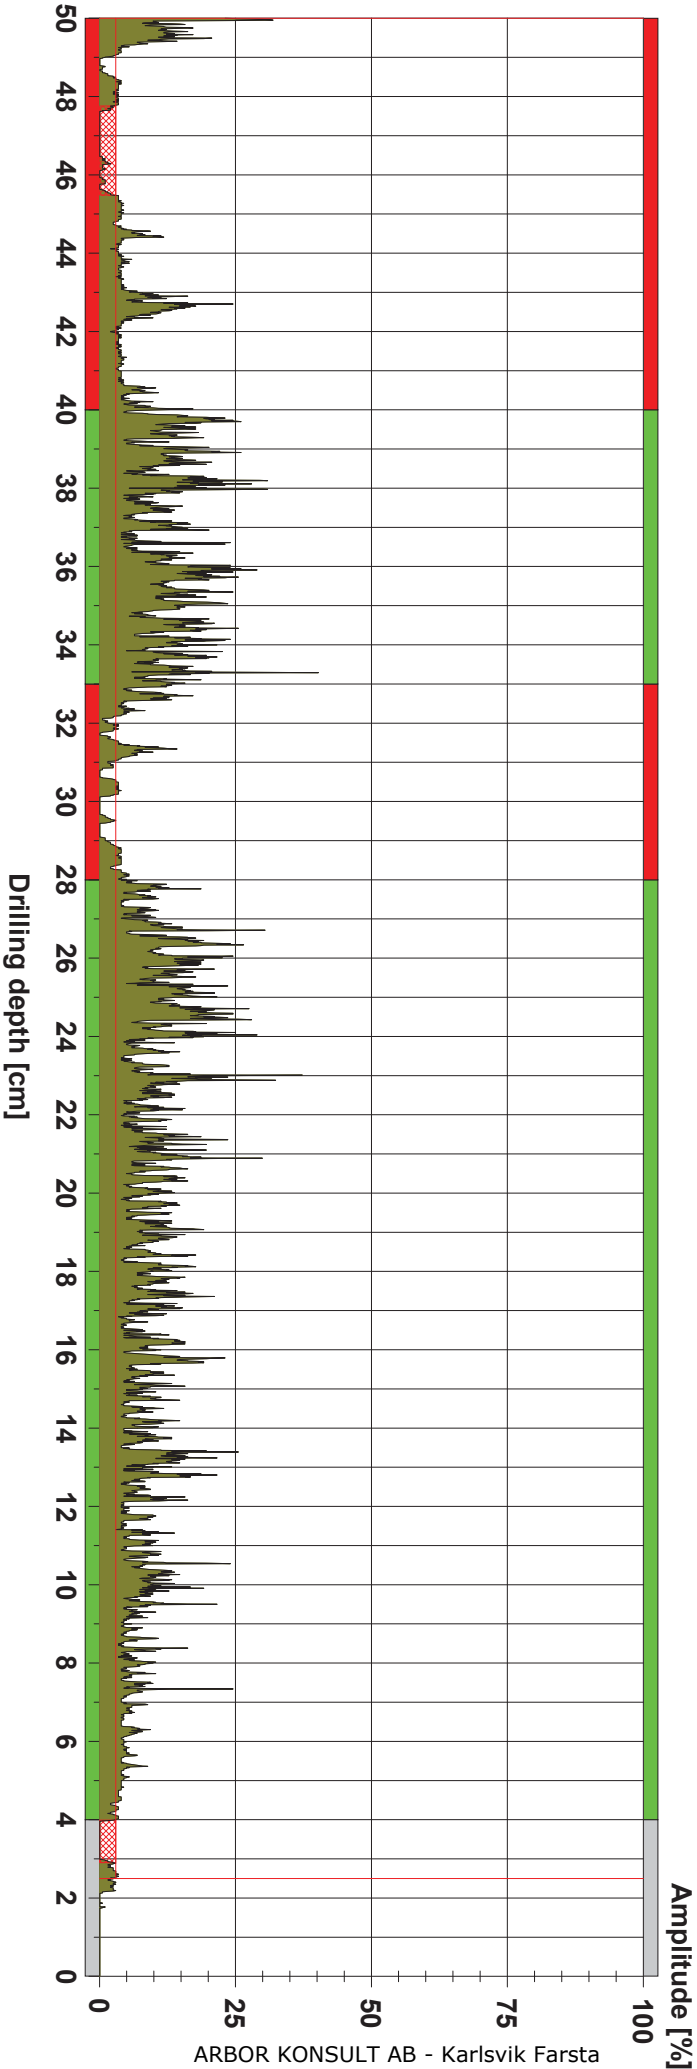
From	0,0 cm	to	4,0 cm	:	Ingångsved
	From	4,0 cm	to	28,0 cm	:	Stabil ved
	From	28,0 cm	to	33,0 cm	:	Rötskadad ved
	From	33,0 cm	to	40,0 cm	:	Stabil ved
	From	40,0 cm	to	50,0 cm	:	Rötskadad ved
	From	0,0 cm	to	0,0 cm	:

Rötskador påfanns vid denna punkt.
------------------------------------

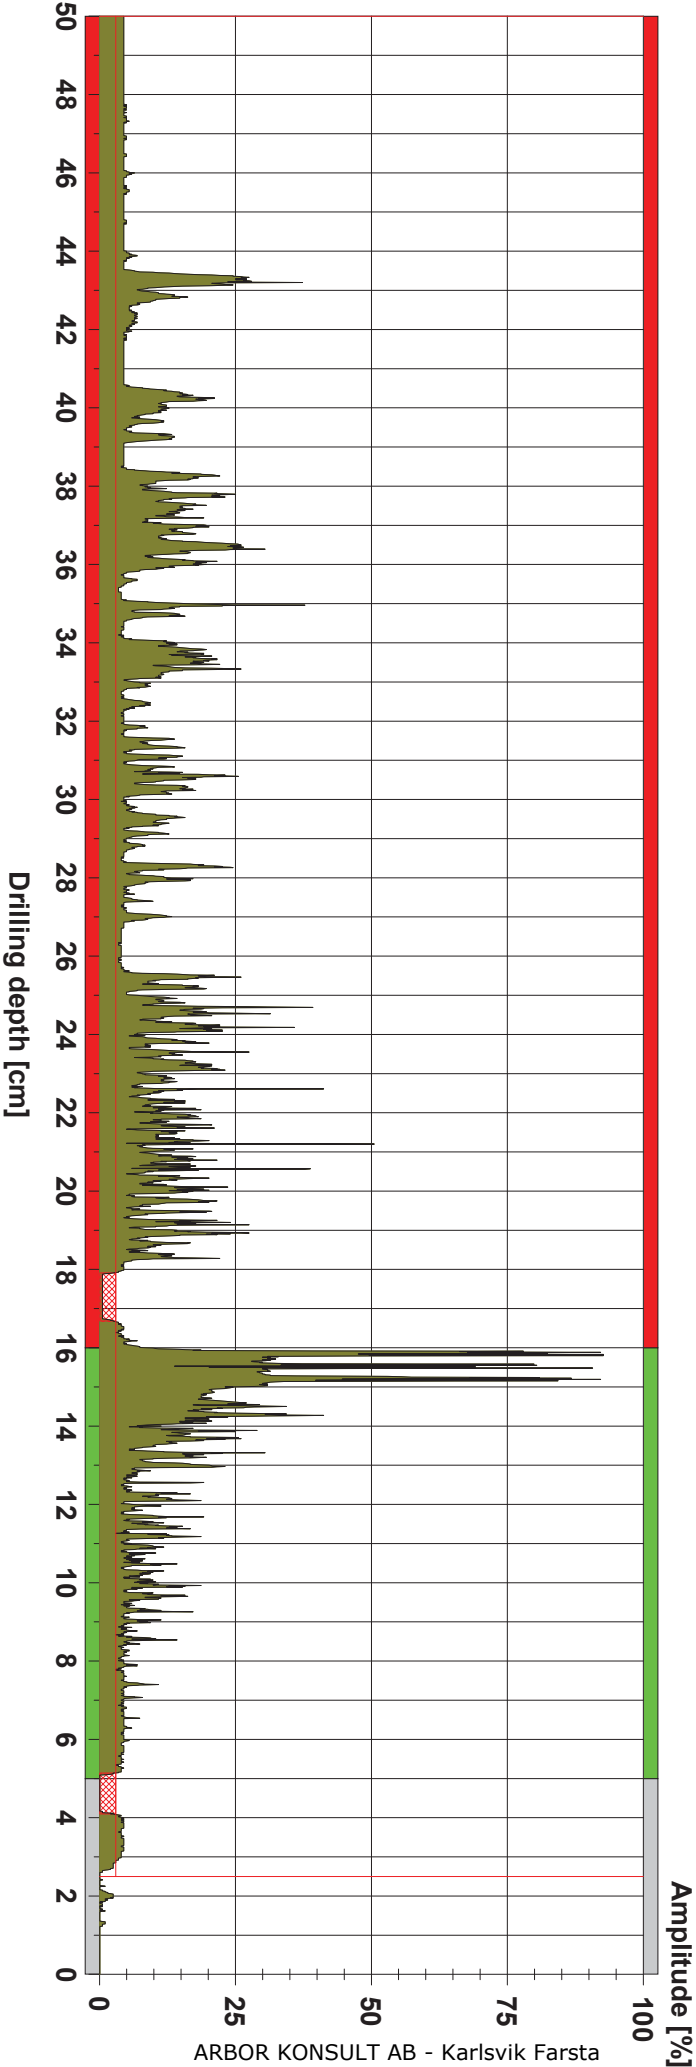
From 0,0 cm to 5,0 cm :	Ingångsved
	From 5,0 cm to 16,0 cm :	Stabil ved
	From 16,0 cm to 50,0 cm :	Rötskadad ved
	From 0,0 cm to 0,0 cm :	
	From 0,0 cm to 0,0 cm :	
	From 0,0 cm to 0,0 cm :

En rötskadad påfanns vid denna punkt.
---------------------------------------

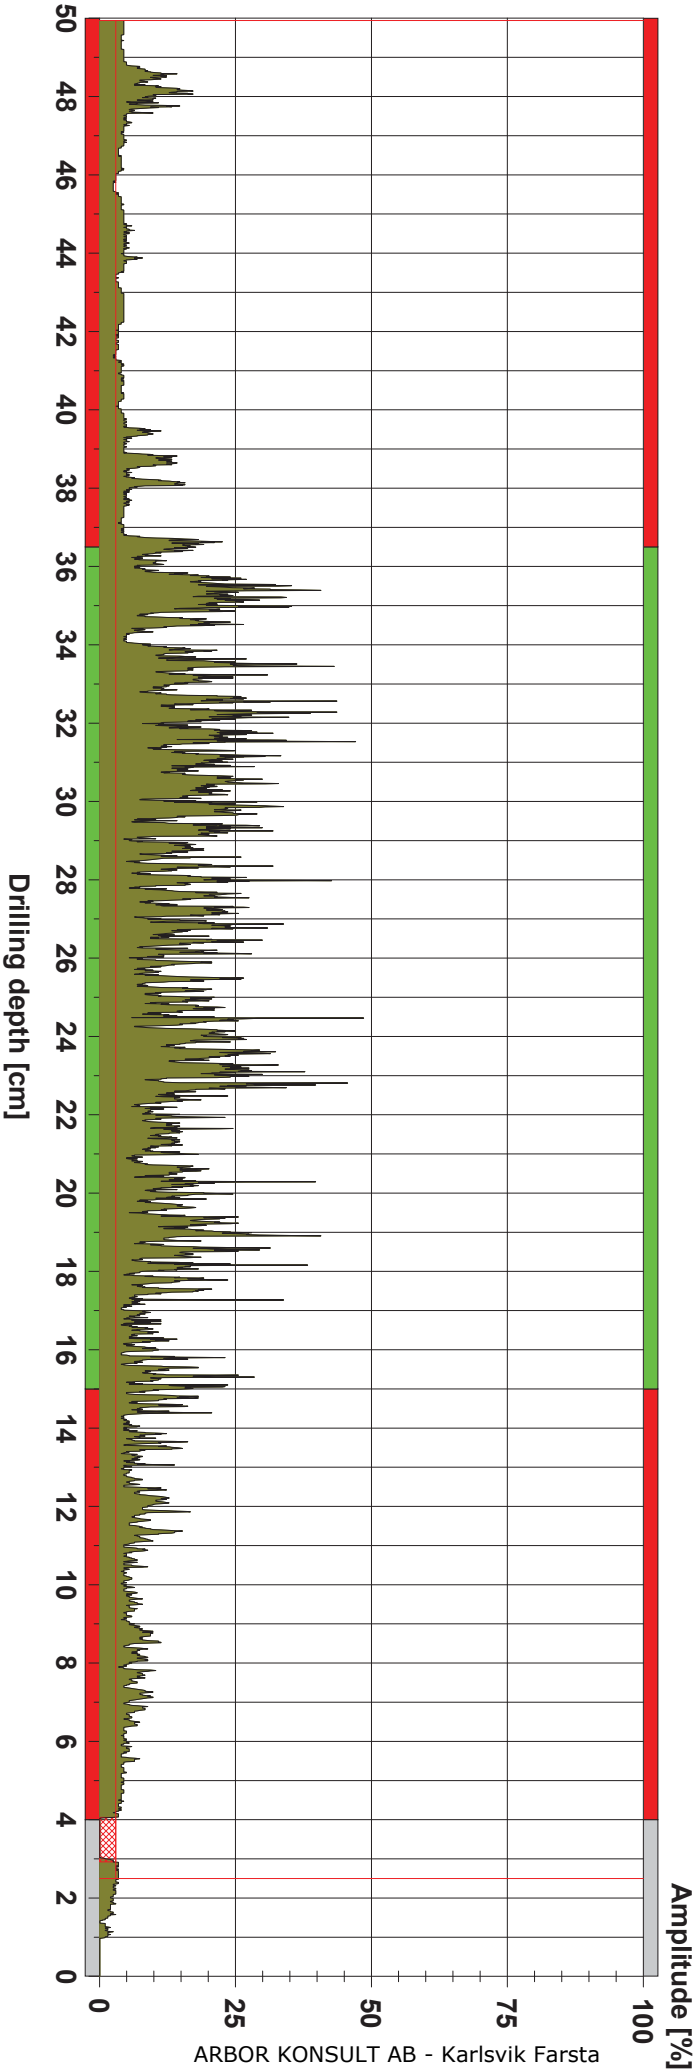
From 0,0 cm	to 4,0 cm	:	Ingångsved
	From 4,0 cm	to 15,0 cm	:	Rötskada
	From 15,0 cm	to 36,5 cm	:	Stabil ved
	From 36,5 cm	to 50,0 cm	:	Rötskada
	From 0,0 cm	to 0,0 cm	:	
	From 0,0 cm	to 0,0 cm	:

Två rötskador påvisades vid denna punkt.
--

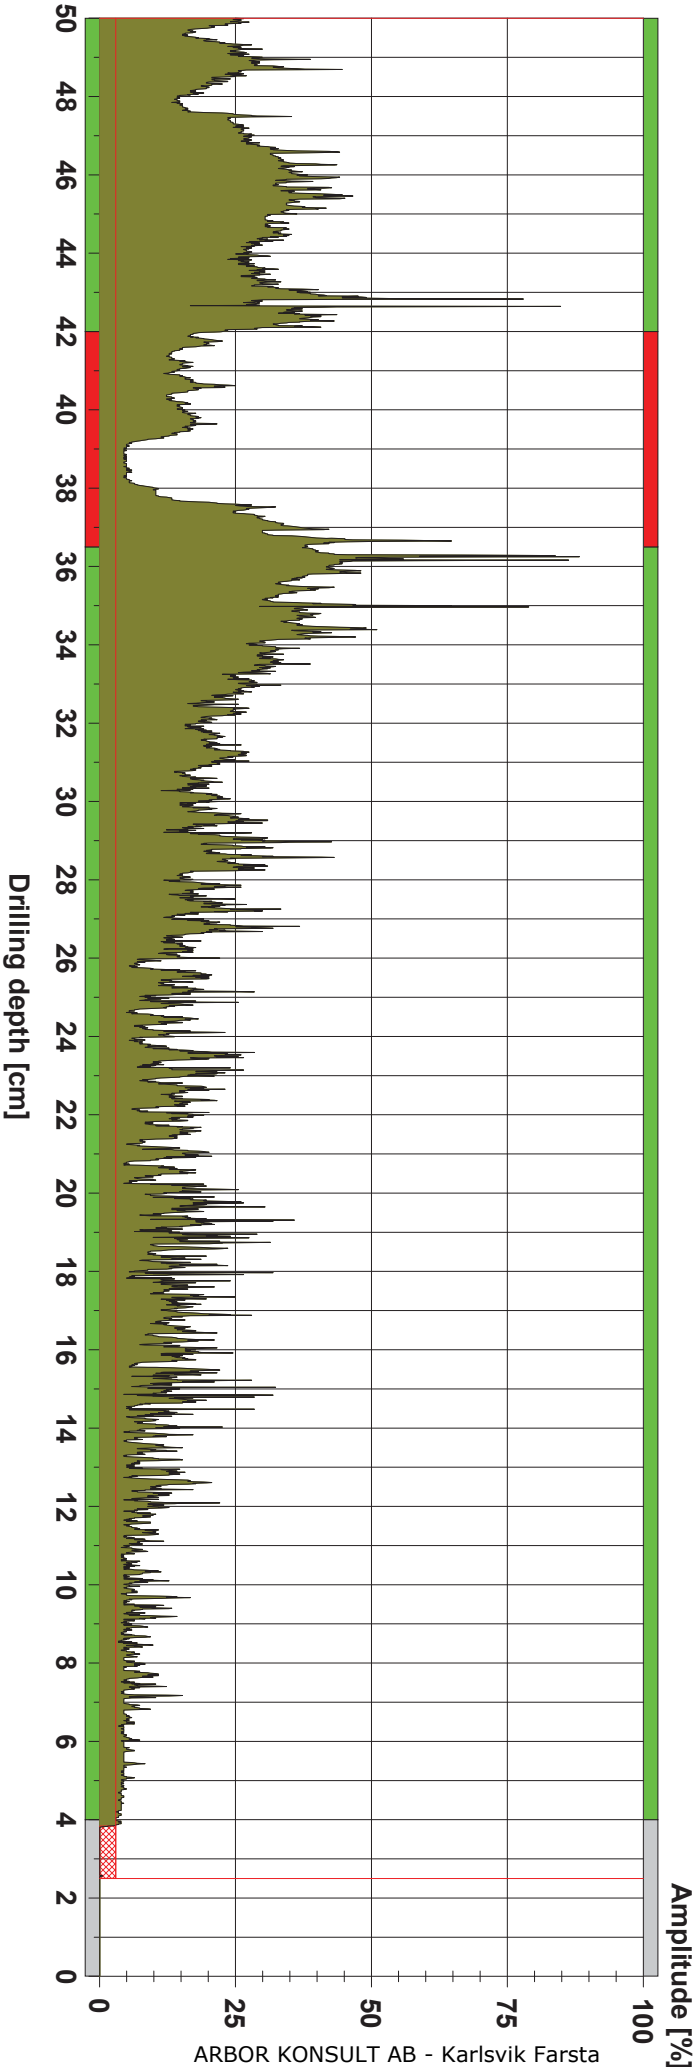
From	0,0 cm	to	4,0 cm	:	Ingångsved
From	4,0 cm	to	36,5 cm	:	Stabil ved
From	36,5 cm	to	42,0 cm	:	Rötskada
From	42,0 cm	to	50,0 cm	:	Stabil ved
From	0,0 cm	to	0,0 cm	:	
From	0,0 cm	to	0,0 cm	:

En mindre rötskada påvisades vid denna punkt.
---

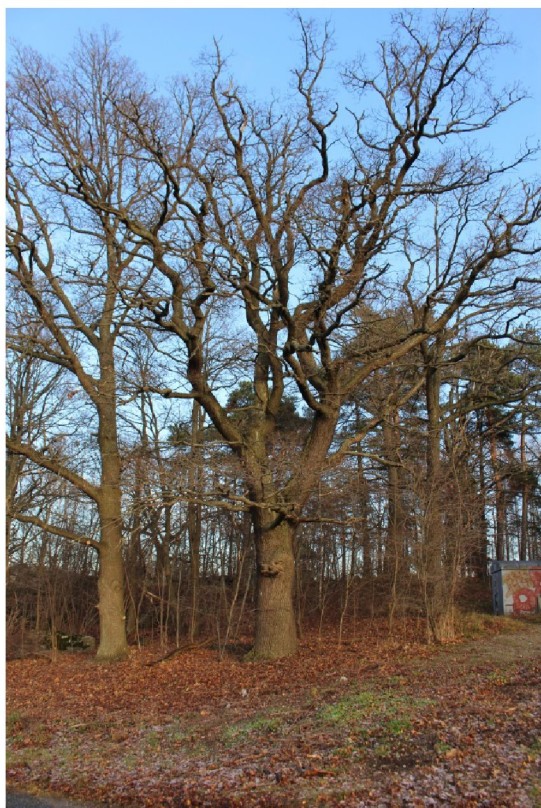
**Bild 2** Svag skotttillväxt samt större döda grenar i kronan

Trädet har tydliga tecken på sviktande vitalitet d.v.s. svag skotttillväxt samt flera större döda grenar i kronan (bild 2).

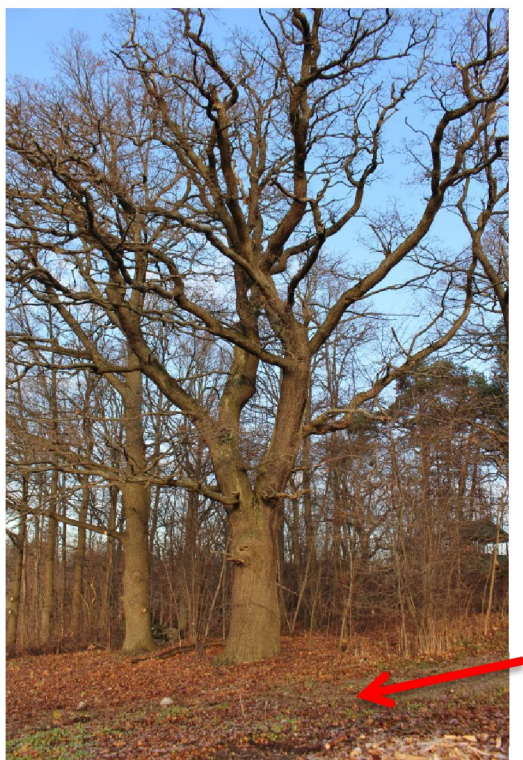
**Växtplats:** Trädet står i ett naturområde öster om Perstorpsvägen. Tecken på schakt i trädets rotzon finns ca 4m sydost från stammen (bild 3). Detta kan eventuellt komma att påverka trädets vitalitet och/eller stabilitet i framtiden.

**Bild 3** Schakt i trädets rotzon.

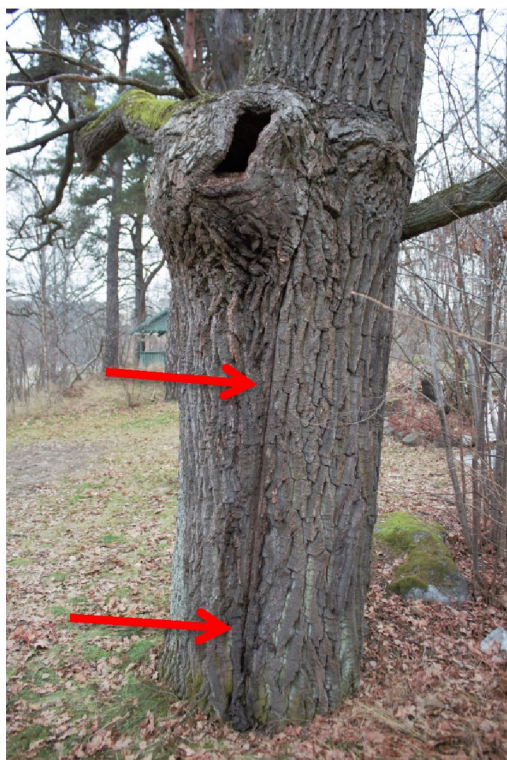
En spricka på södra sidan av stammen från marknivå till ca 2,5 m bedöms inte påverka trädets stabilitet (Bild 3). En sondering vid 90 cm med IML-Resi PD 500 påvisade inga allvarliga rötskador i stammen (se bifogat sonderingsprotokoll).

Vid ca 2–2,5 m på sydvästra sidan finns en större ihålig utväxt på stammen (Bild 3 och 4). Utväxten består av grenkragarna från två större grenar som har avlägsnats tidigare. Utväxten är ihålig för att grenresterna i kragarna har ruttnat men stammen är solid. En sondering i nivå med grenkragen med IML-Resi PD 500 påvisade inga allvarliga rötskador i stammen (se bifogat sonderingsprotokoll).

**Bild 3** Stamspricka samt ihålig utväxt ovanför

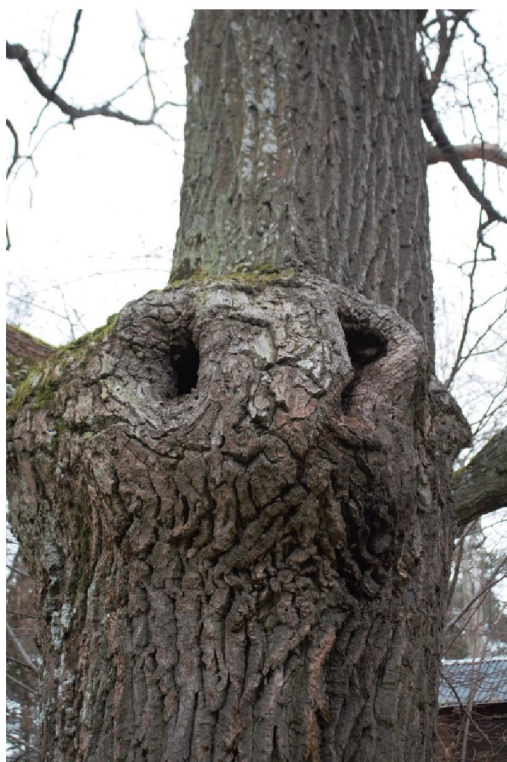
**Bild 4** Ihålig utväxt där två grenar har avlägsnats

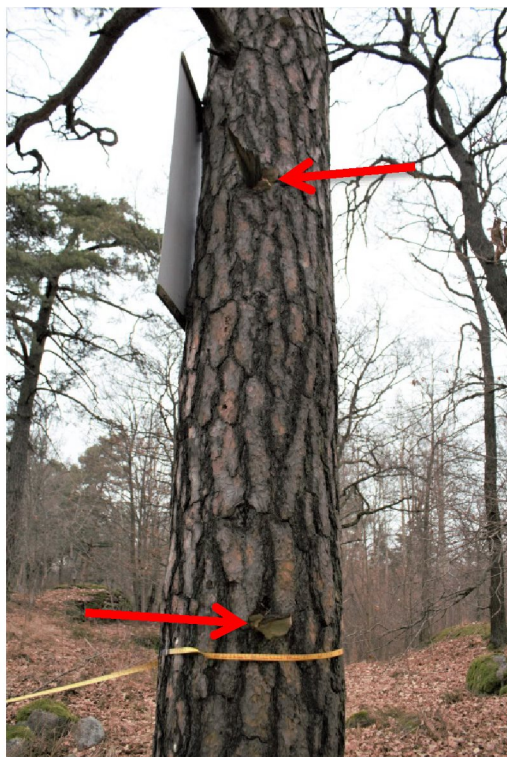
**Bild 3** Fruktkroppar av tallticka

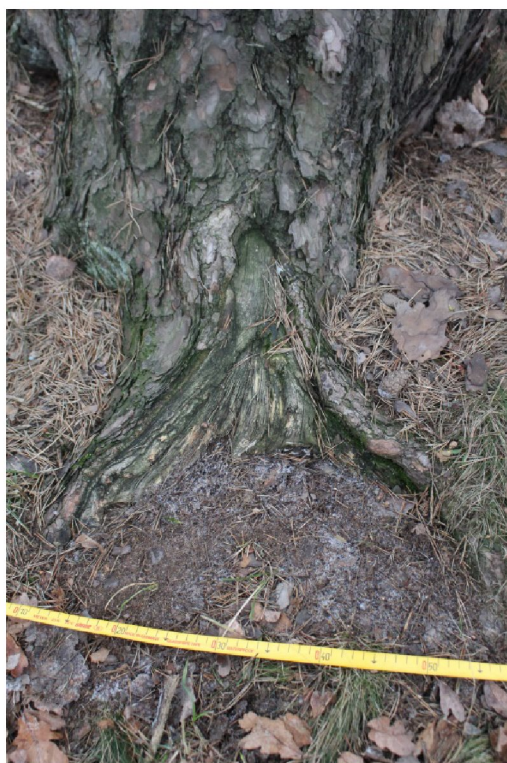
Ytliga rötter på norra sidan av trädet har fått skador från gående på stigen. En större rot på södra sidan har stora mekaniska skador (Bild 4).

**Bild 4** Stora mekaniska skador på en större rot

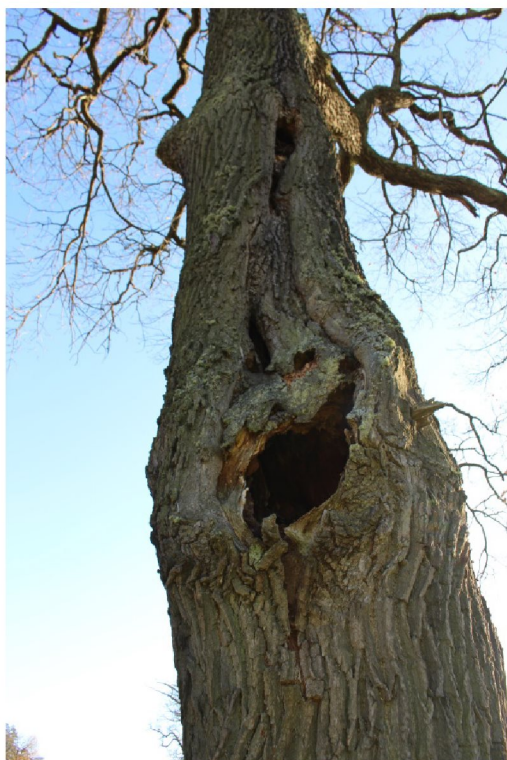
**Bild 3** Omfattande rötskada och hållighet.

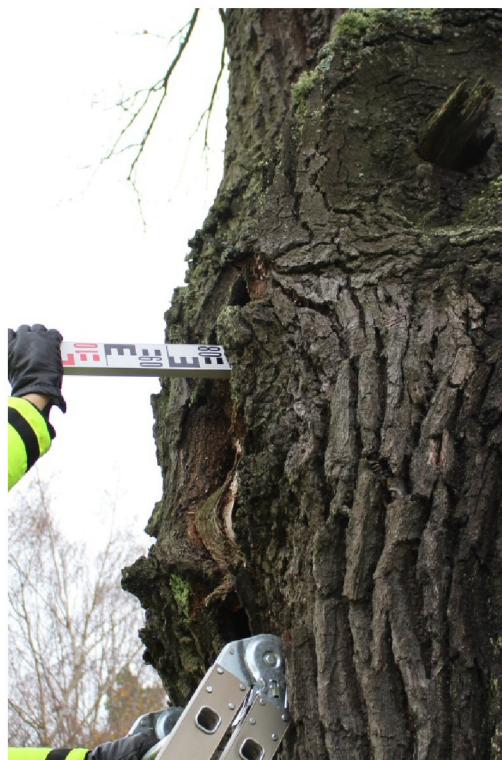
**Bild 5** Hålligheten mäter 80cm djup.

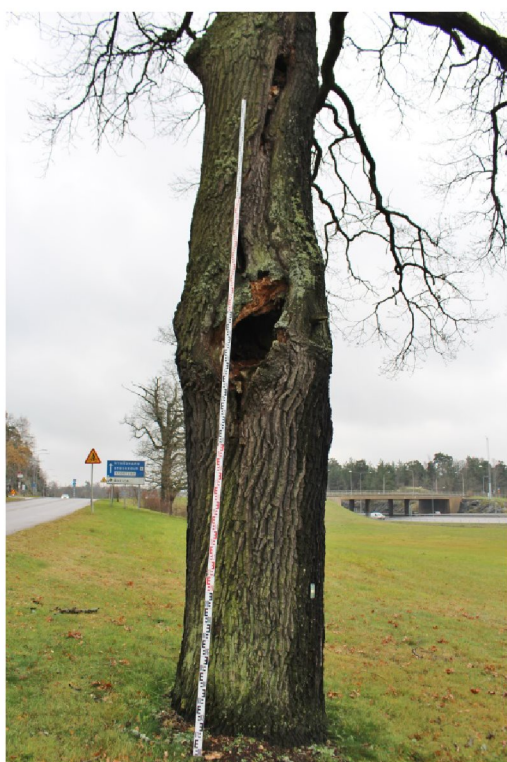
**Bild 4** Hålligheten från 2,5 m upp till 5,5 m.

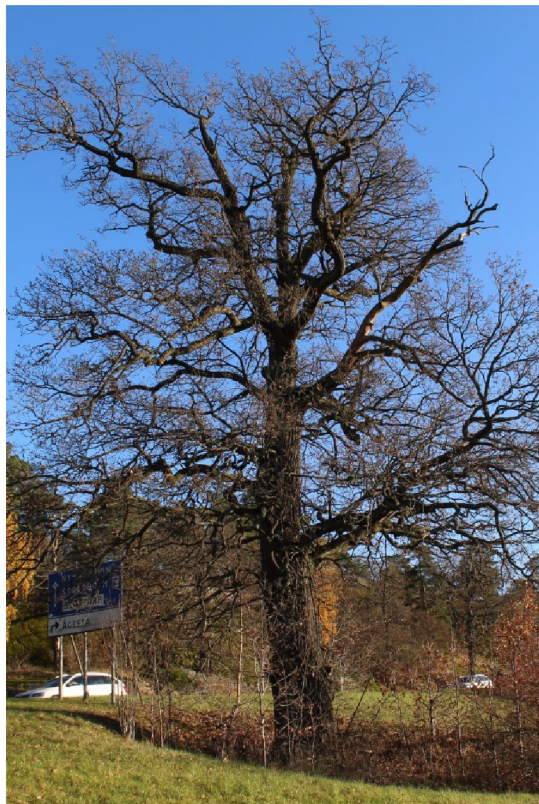
Bild 2 Kronretirering

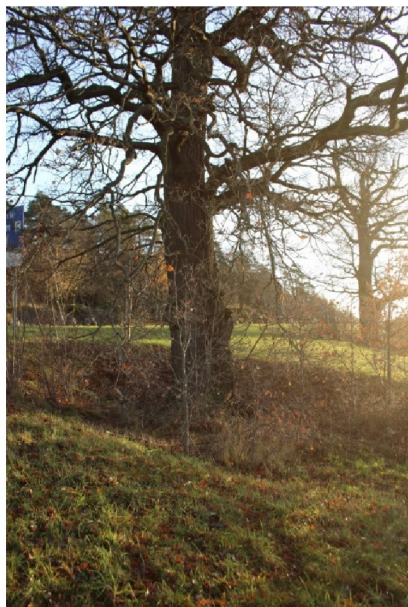
**Bild 3** Marken har höjts runt trädet

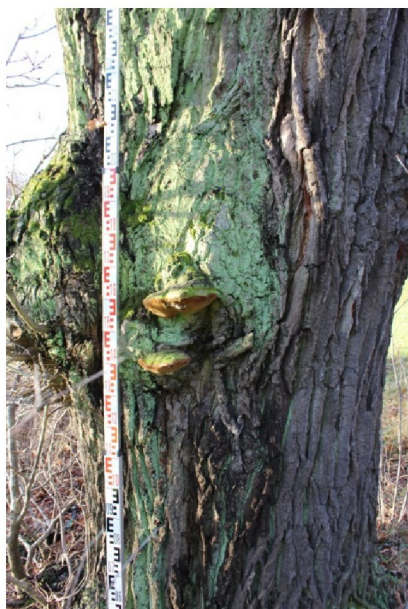
**Bild 4** Ectickor på östra sidan vid 1,5m.

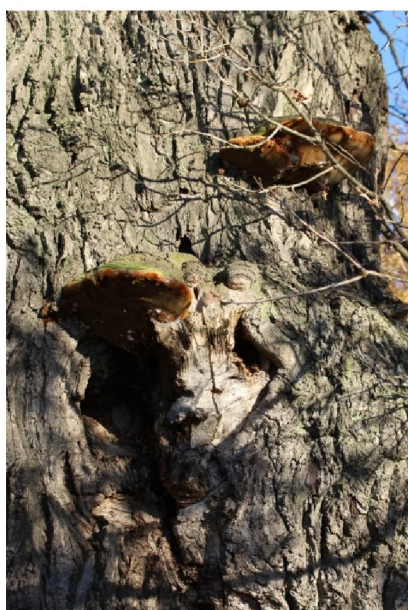
**Bild 5** Ectickor på sydvästra sidan vid ca 2,4m

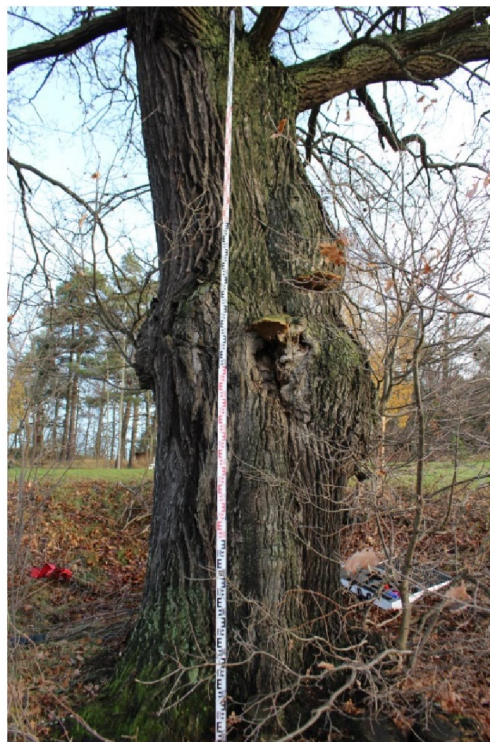
**Bild 6** Rötskadan på sydvästra sidan sträcker sig från basen upp till ca 4,5 m

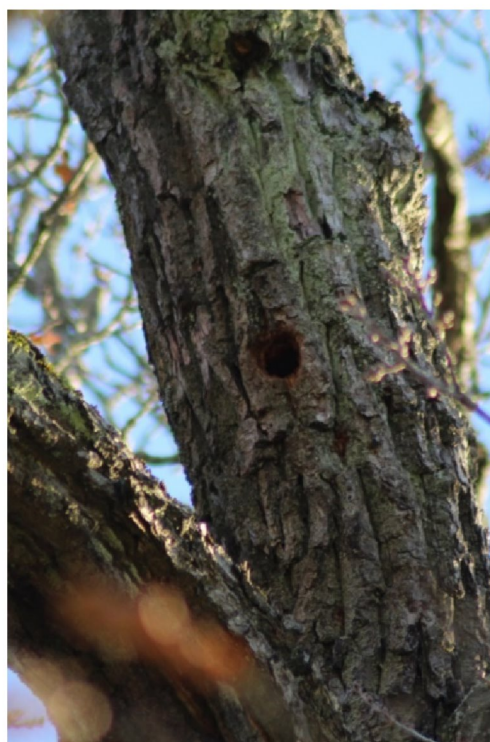
**Bild 7** Bohål i en stam vid ca 14m.

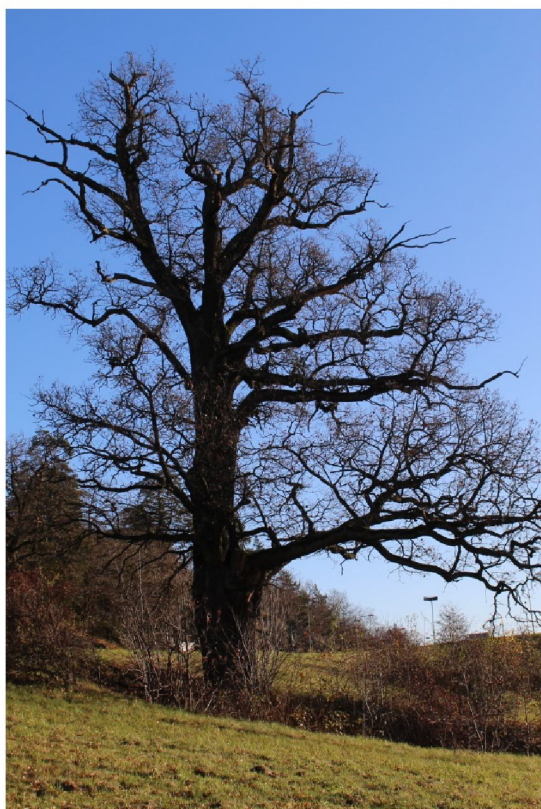
**Bild 2** Tydlig kronretirering

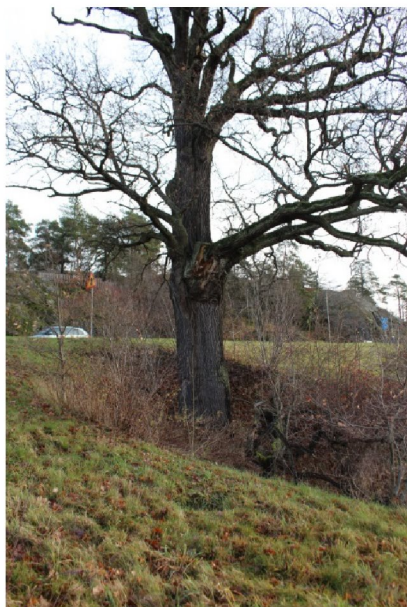
**Bild 3** Marken har höjts runt trädet

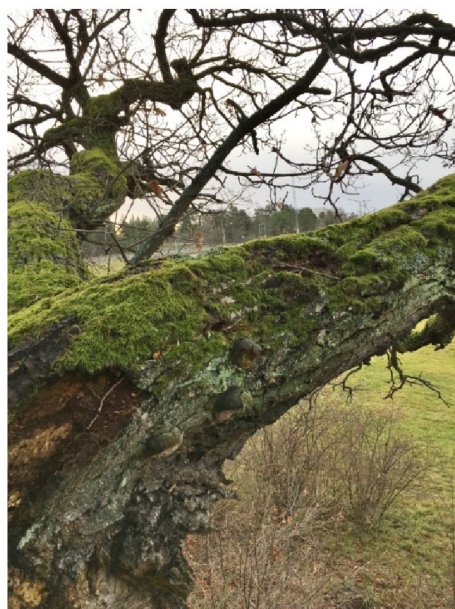
**Bild 6** Ektickor på den stora nedre grenen med omfattande röttskador

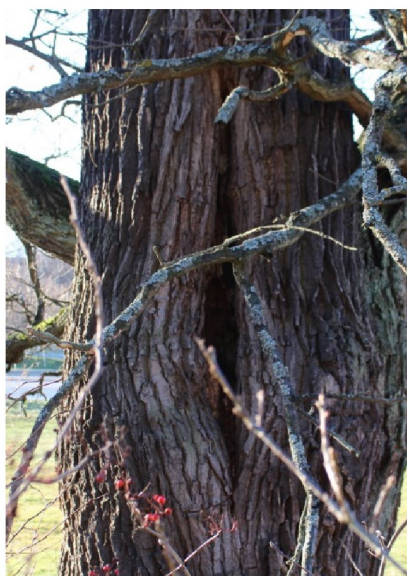
**Bild 4** Nordöstra sidan - röttskador och hållighet vid 6 m

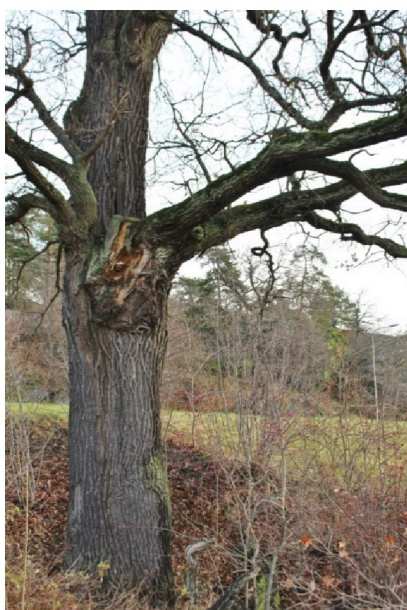
**Bild 5** Omfattande röttskada vid den stora nedre grenen

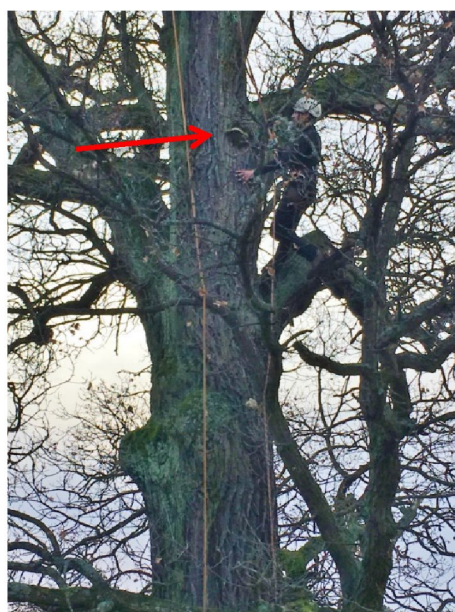
**Bild 7** Inspektion av ektickan vid ca 10 m
