Trädinventering & okulär besiktning Fäholmaskogen, Kärrtorp 2016-11-21

(uppdaterad 2017-09-25)

Trädinventering och okulär besiktning

En inventering av träden i Fäholmaskogen vid Söderarmsvägen, Kärrtorp har utförts under oktober och november månad 2016 av Cathrine Bernard och Anders Ohlsson Sjöberg. Arbetet har utförts på uppdrag av Marie Söderström, Järntorget.

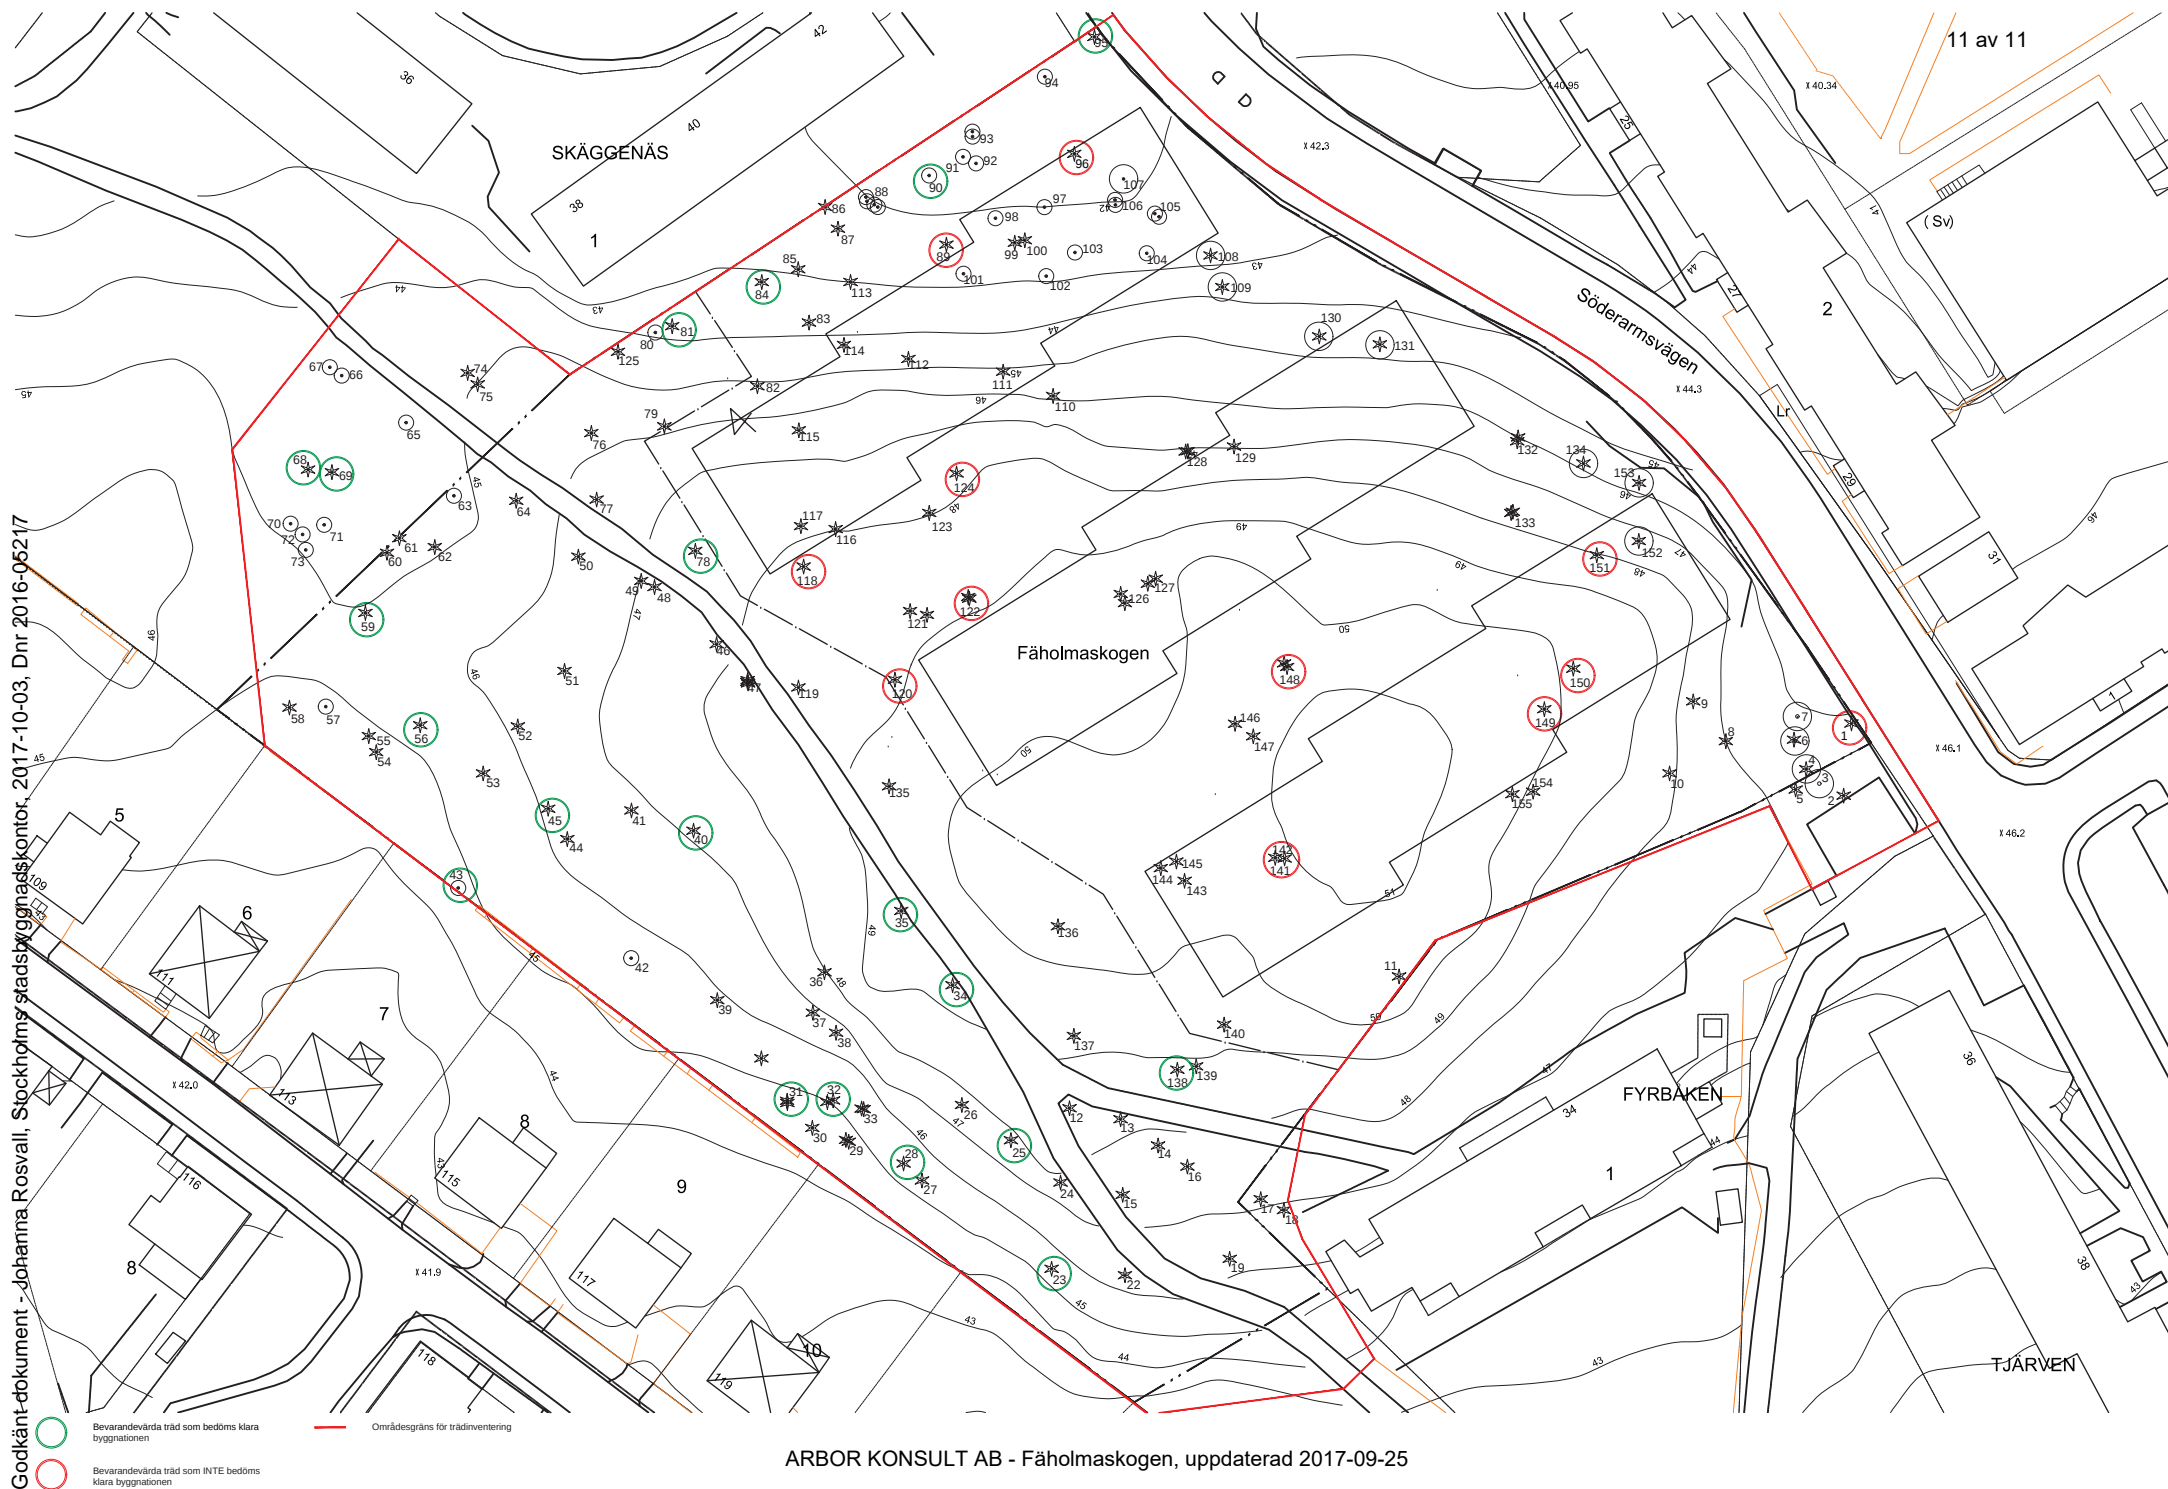
33 stycken träd har sådana kvaliteter att de har bedömts vara bevarandevärda. Dessa träd är markerade i protokollet och på bifogad karta. Utav dessa 33 träd är det 13 träd som inte kommer att klara kommande arbeten med schakt, sprängningar och kommande byggnation. De sistnämnda träden är markerade med orange cirkel på kartan samt med kommentar i protokollet.

Generella riktlinjer för schakter och eventuella markhöjningar kring träd är att det måste ske med stor försiktighet. Schaktarbetena i trädens rotzoner måste ske med vakuumschakt och markhöjningar får endast ske på mindre delar i trädens rotzoner och då uppbyggt med sorterat krossmaterial. Framtida sprängningar och schakter kan även komma att leda till att tillgängligt vatten och rotutrymmet för träden minskas avsevärt. För att ett träd ska ha rimliga möjligheter att klara sig bör ett skyddsområde på minst 10 meter upprättas, räknat från stammens mitt och ut. Se även 'Standard för skyddande av träd vid byggnation' SLU Alnarp 2015. Innan arbetet startar bör därför en separat utredning och beskrivning upprättas där skydd av träd och arbete nära träden beskrivs i detalj.
