**Trädinventering och grundläggande besiktning
Kvarteret Häradsdomaren, Enskede 2020-04-15**

Trädinventering och grundläggande besiktning

På uppdrag av Sanna Waldowsson, Exploateringskontoret, har Paul Bernard, Arbor Konsult AB, utfört en trädinventering och grundläggande besiktning av sju träd inför planerad exploatering vid Kvarteret Häradsdomaren, Enskede.

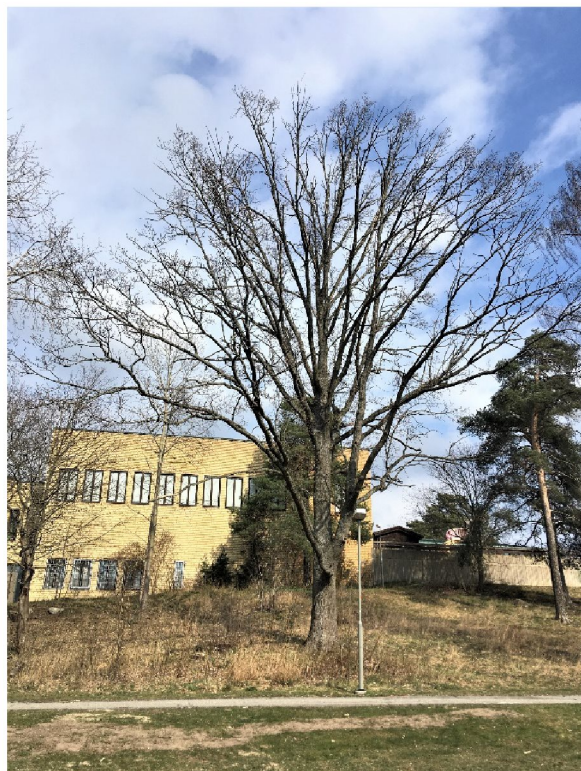
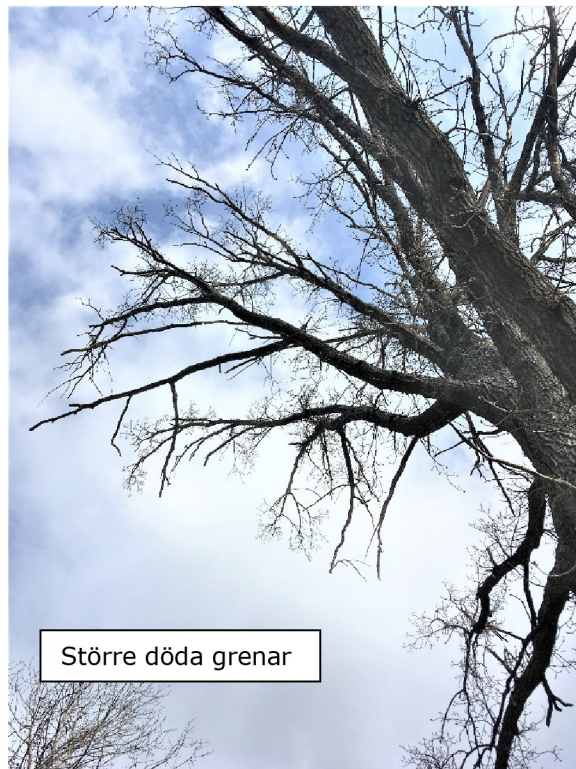
Träd nr 1, en större skogsek, har dåligt vitalitet med död topp och andra döda och döende kronpartier. Den planerade exploateringen skulle innebära att trädet får mindre solljus samt torrare markförhållanden (enligt *Kvarteret Häradsdomaren PM träd och gata, oktober 2018*). Detta skulle troligen ytterligare påverka trädets vitalitet negativt och eventuellt leda till trädets död. Därför bedöms trädet som **ej bevarandevärt** i detta fall.

Större döda grenar

Träd nr 1 – Sviktande vitalitet. Toppdöd samt flera större döda grenar i kronan vilket eventuellt kan bero på avlägsnande av andra träd och undervegetation i närheten, torka och/eller strangulerande rötter vid basen.

För att försäkra att trädens vitalitet inte påverkas negativt ska ett skyddsavstånd på minst 6 m hållas till träd nr 2, 3, 4, 6 och 9. Träd nr 1 och 10 har sviktande vitalitet och därför rekommenderas därför ett större skyddsavstånd på minst 10 m respektive 8 m.

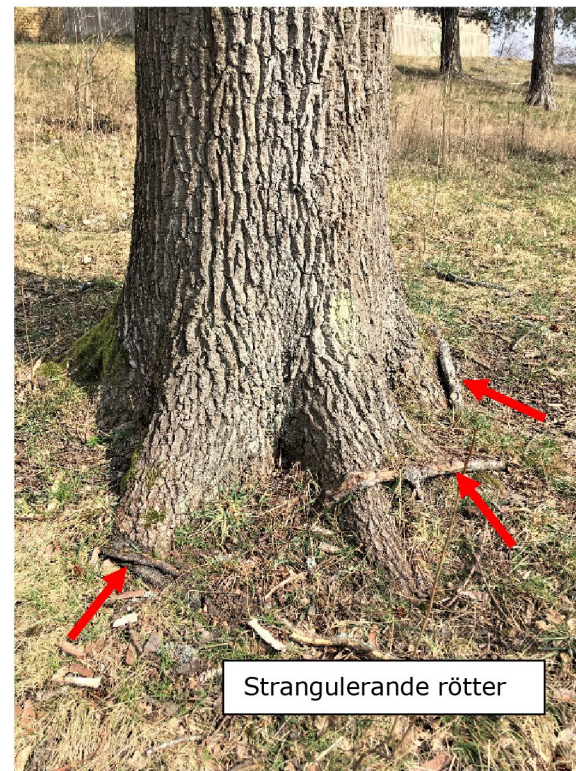
Strangulerande rötter

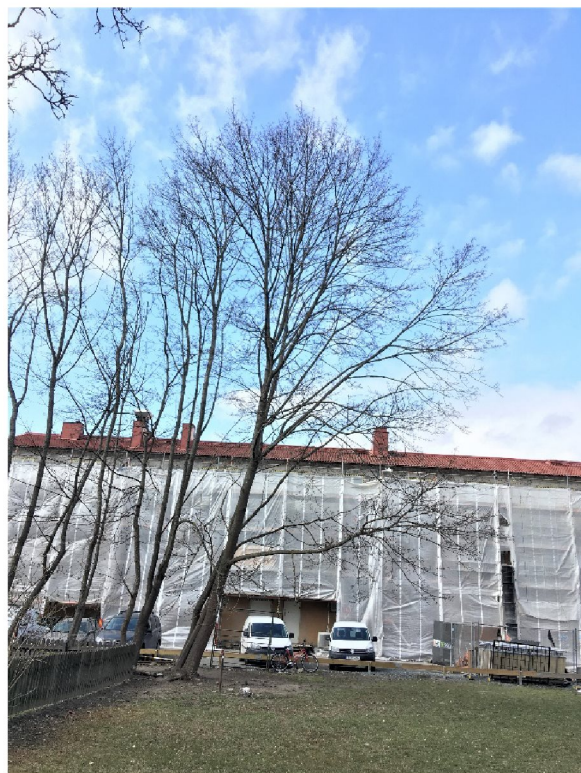
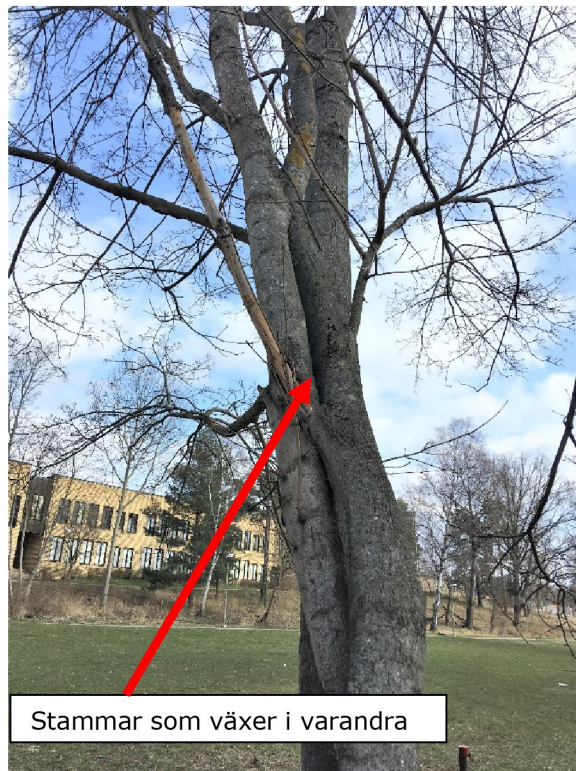
Träd nr 2, som består av flerstammig uppväxt sly, har mindre bra vitalitet och har strukturella defekter och därför bedöms som **ej bevarandevärt** i detta fall.

Stammar som växer i varandra

Träd nr 2 – Flerstammig uppväxt sly med långa, tunna stammar. Det största trädet i gruppen har ett lutande växtsätt, stammar som växer in i varandra samt invuxen bark mellan stammarna vid marknivå. Invuxen bark i samband med de långa stammarna kan orsaka stamkollaps i framtiden.

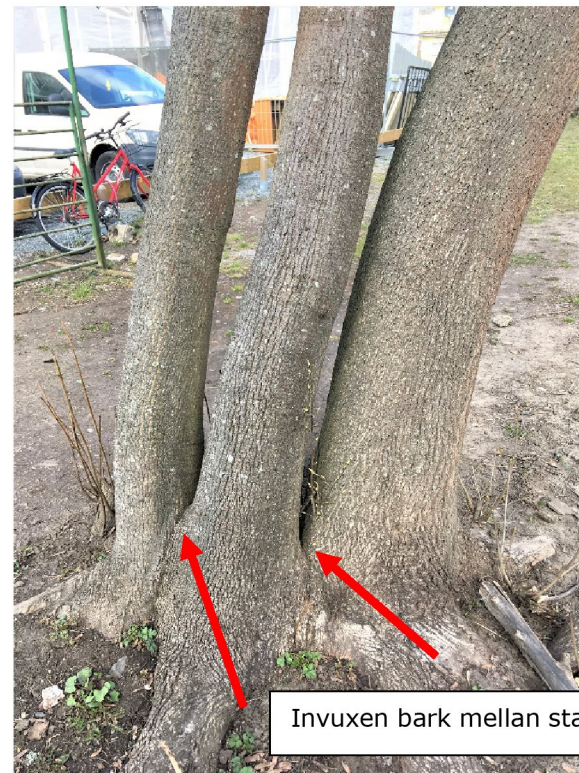
Invuxen bark mellan stammarna

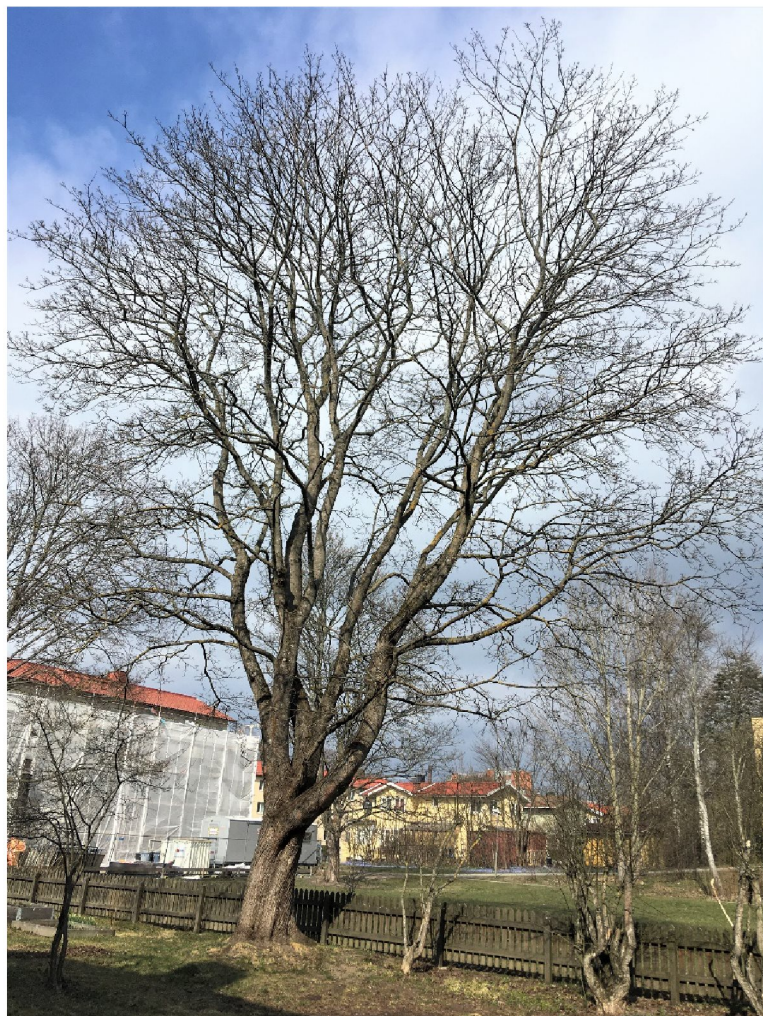
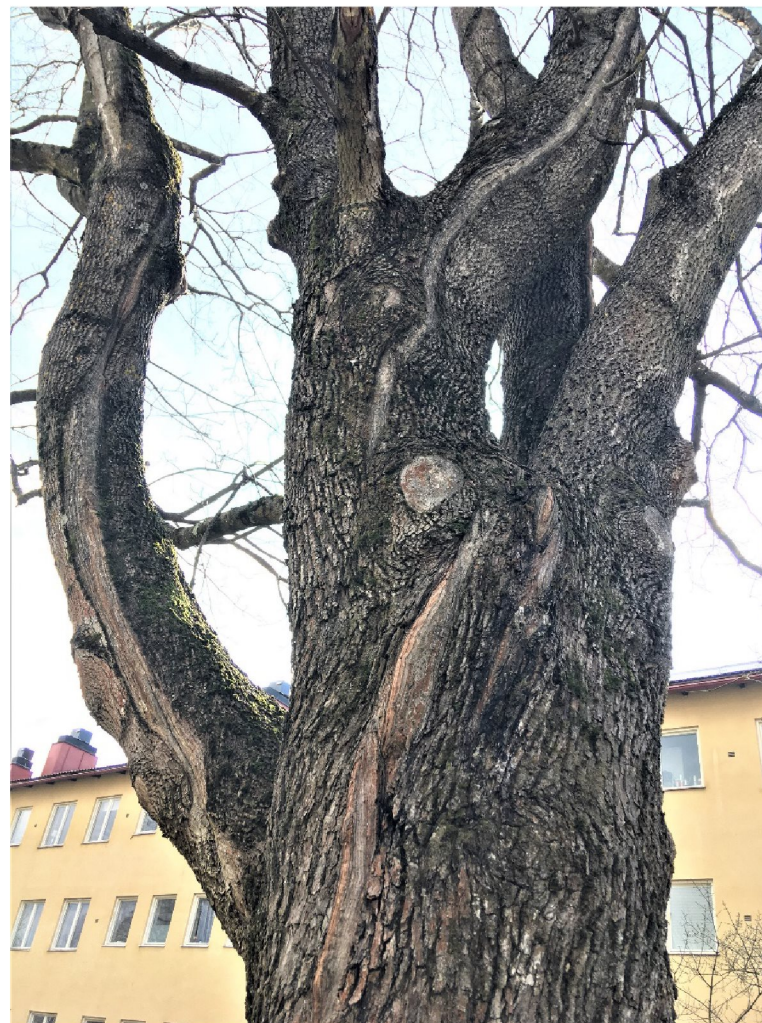
Träd nr 3, en blodlönn, bedöms ha ett **stort bevarandevärde** men har anmärkningsvärda strukturella defekter i form av sprickor i huvudstammen och större grenar. Kronstabilisering rekommenderas om trädet ska behållas i en framtida bebyggd miljö.

Träd nr 3 – Både öppna och övervallade sprickor i huvudstammen och större grenar bedöms som anmärkningsvärda strukturella defekter. Kronstabilisering rekommenderas.

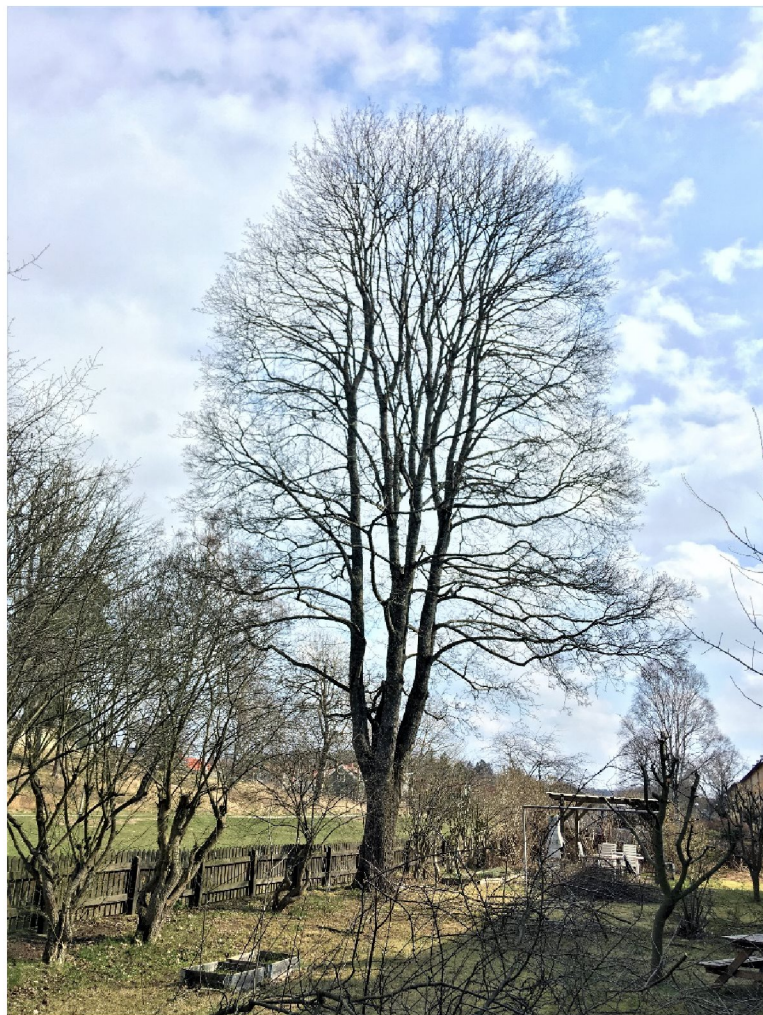
Träd nr 4 – Estetiskt träd. Två stammar högre upp växer in i varandra men det bedöms inte som en allvarlig defekt i nuläget.

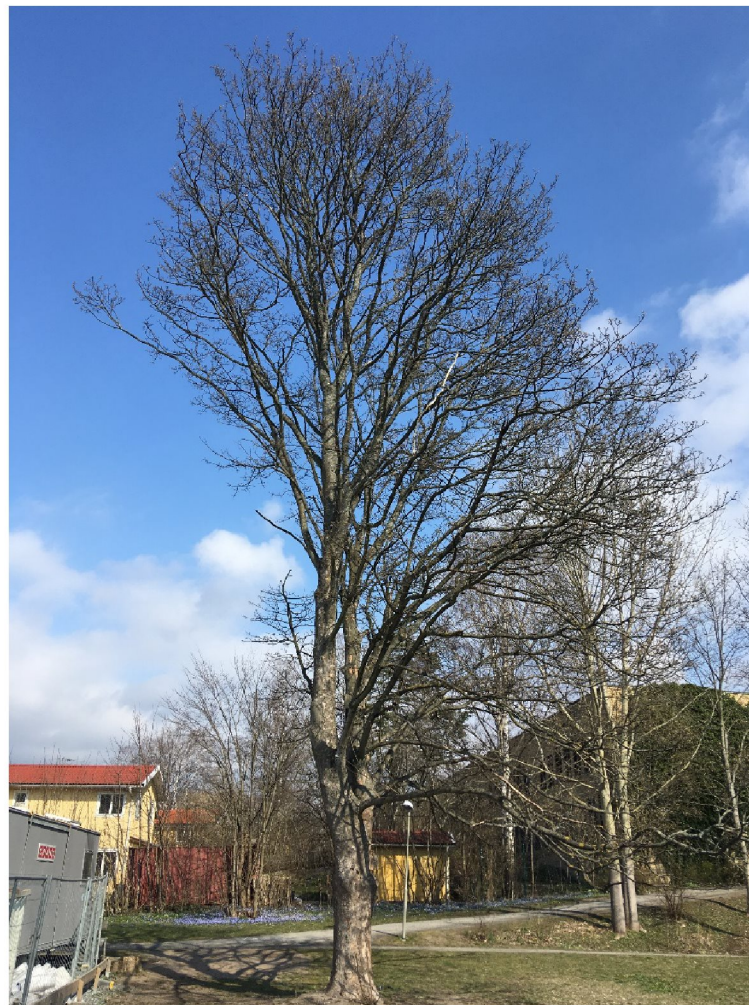
Träd nr 6 - Trädet har tidigare beskurits hårt på ena sidan vilket ger en obalanserad krona. Inga tecken på strukturella defekter.

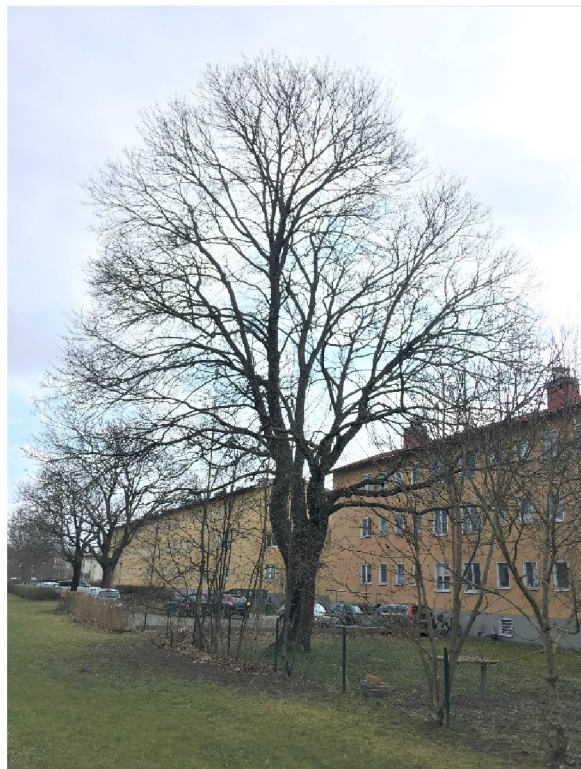
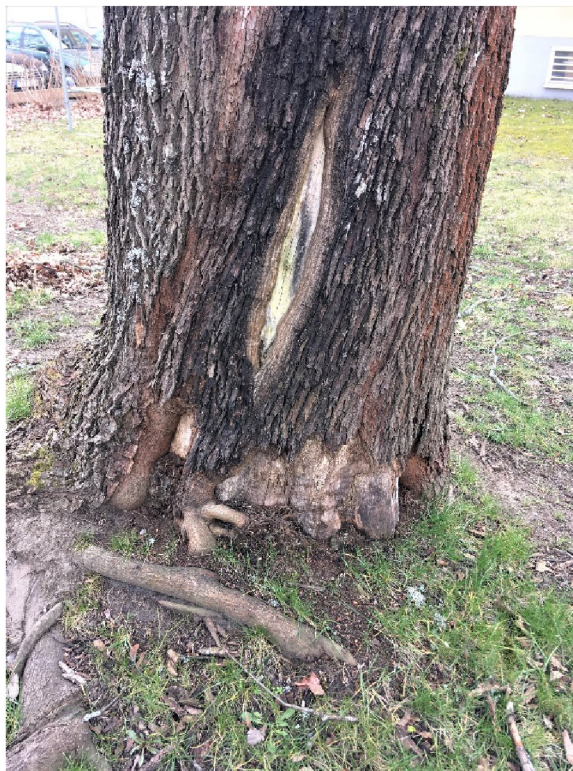
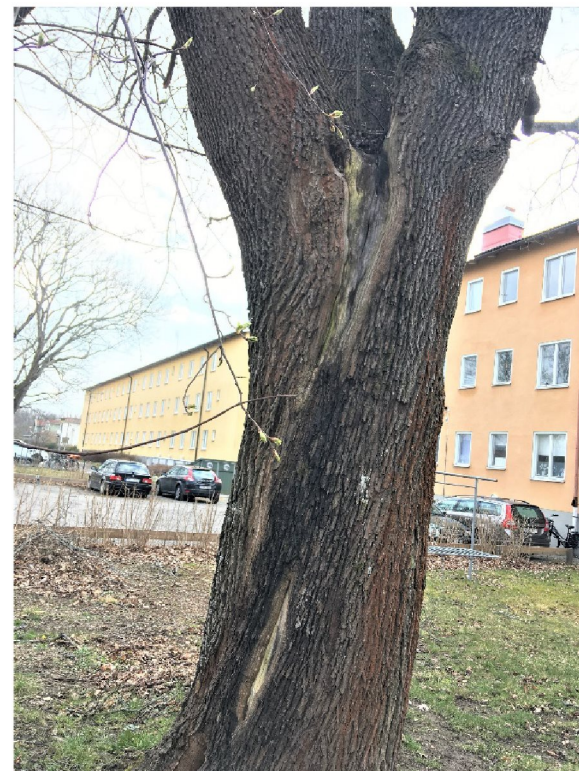
Träd nr 9 – Stor stamskada på nordvästra sidan från basen upp till huvudklykan vid 4 m. Inga tecken på omfattande rötskador.

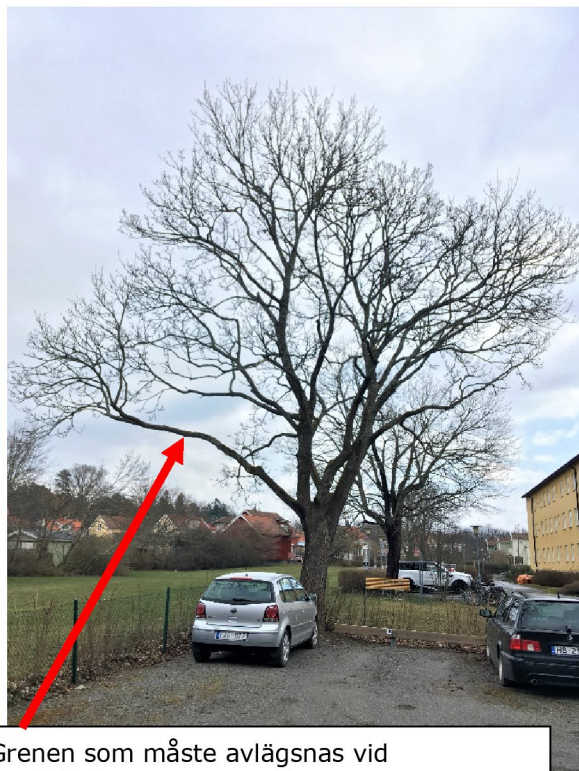
Träd nr 10, en skogslönn, har dålig vitalitet och strukturella defekter. Den planerade exploateringen skulle innebära en större förlust av rötter samt att åtminstone en större gren måste avlägsnas för att ge fri höjd. Detta skulle ytterligare påverka trädets vitalitet negativt och eventuellt leda till trädets död. Därför bedöms trädet som **ej bevarandevärt** i detta fall.

Grenen som måste avlägsnas vid kronhöjning

Träd nr 10 – Sviktande vitalitet. Trädet står intill en grusbelagd parkering. Gles krona vilket eventuellt kan bero på markkompaktering och/eller strangulerande rötter vid basen. Större döda grenar har nyligen avlägsnats. Den planerade höjning av trädets krona skulle innebära en större negativ påverkan på trädets vitalitet.

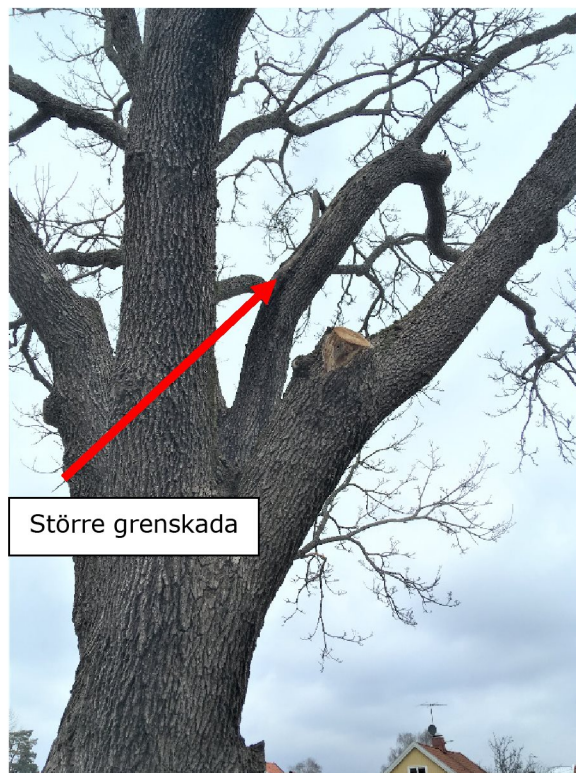
Större grenskada

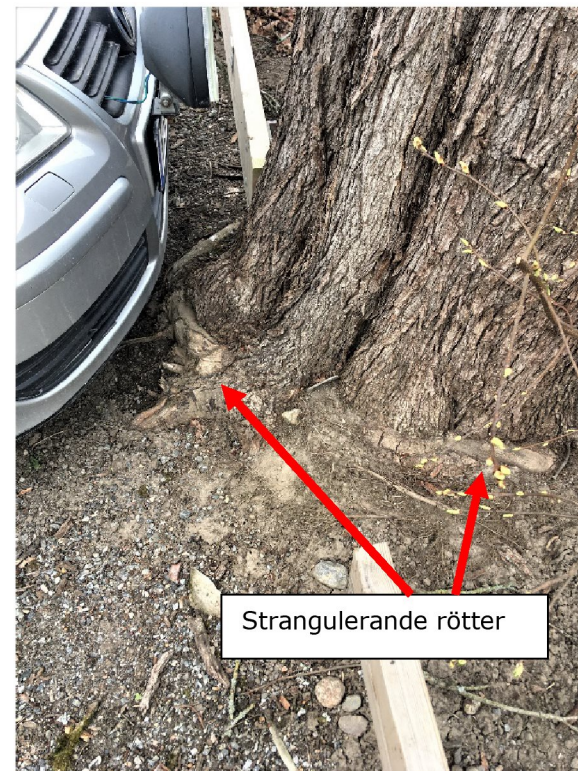
Strangulerande rötter
