**LEGACY, NREP NYBYGGNATION BOSTÄDER**  
Del av Nälstastråket, Stockholms stad

**UTREDNING INÖR DETALJPLANEARBETE**

**TRÄDSKYDDSPÅN, SKOGSEK**  
**2024-05-23**

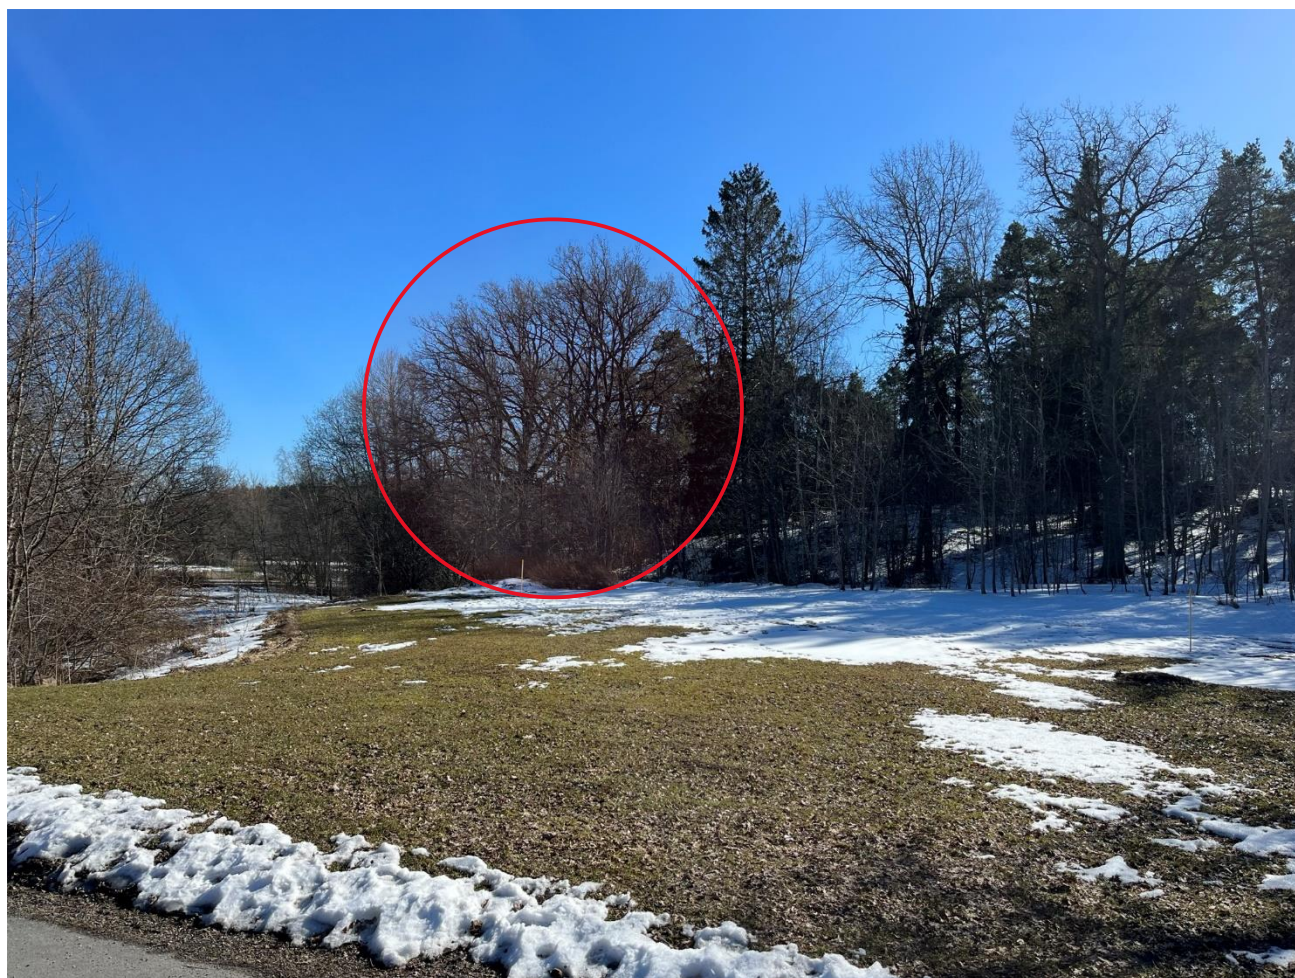
Någon meter sydväst om det aktuella trädet står ytterligare en fullvuxen, men enligt tidigare nämnda Naturmiljöutredning *ej skyddsvärd*, skogsek vars ålder uppskattas till 100 år. Närheten träden emellan innebär att de troligen utgör "partnerträd" till varandra, dvs. att de till en eller annan grad står i ett ömsesidigt beroende.

fig 3: Fotoqrafi av platsen taget under platsbesök. Ledningsrätt/gräsmarker i förgrund och skogsbevuxen kulle i bakgrund. Aktuell skogsek, inklusive "partnerträd" markerad med röd cirkel.

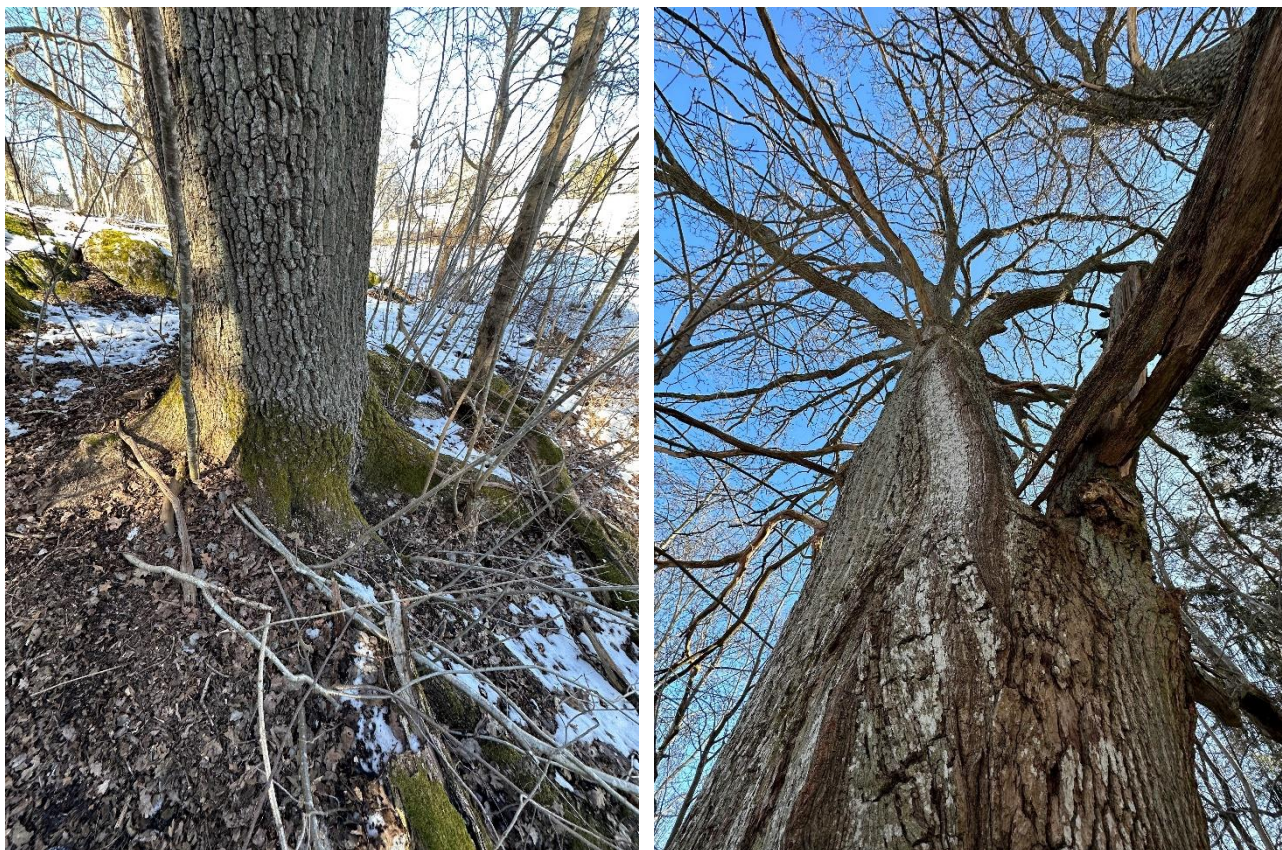
1-2 meter väster om stammen finns en 4-6 meter lång ås av exponerad berggrund, som löper i nord-sydlig riktning. Inga rötter som korsar längden av denna ås observerades.

Trädet är en stor skogsek, *Quercus robur*, med en uppskattad ålder på 150–200 år. Diameter vid brösthöjd (DBH) mättes av Ekologigruppen Naturmiljöutredning till 104 cm, vilket James kontrollmätning bekräftar. Kronans diameter är cirka 15 meter. Vid besiktningstillfället verkade kronan något mindre tät än normalt för en ek av denna storlek, ålder och plats. Flera vertikalt gående deformationer, "förhöjningar", påträffades längs stammens östra sida. Inga sprickor påträffades i samband med dessa deformationer. Kronan uppvisar en normal mängd större döda grenar nedtill och trädet uppvisar en relativt hög levande kronvolym (LCR).

#	Art	Ålder	DBH (Ø)	CRZ (Ø)	LCR	Skador	Vitalitet
1.	Skogsek <i>Quercus robur</i>	150–200 år	104 cm	29,6 m	75%	3– Måttliga	2 – Måttlig
Observerade skador Förhöjningar i stam Döda grenar

fig 4-5: Fotografier av trädets rötter respektive krona tagna under platsbesök. Observera ås av exponerat berg, till vänster bakom trädets stam i fig 4, samt närheten till "partnerträd" i fig 5.

Trädets rötter bör så långt innan byggstart som möjligt beskäras i rena snitt längs rännor, parallellt placerade så nära inpå planerade byggnaders fasader som möjligt. Viktigt är att jord till fyllningen finns på plats innan rotbeskärning påbörjas. Dessutom behövs princip och material för tillfälliga stödmurar som håller den nya jorden mot beskurna rötter. Om de beskurna rötterna inte kan täckas med jord omedelbart måste ändarna hållas fuktiga genom att lindas in i juteväv.

Med god marginal till byggstart bör också en ca 20-procentig viktreducerande beskärning av kronan (eller fas ett av en flerfasig retrancheringsprocess) utföras. Ett träd av denna ålder, storlek och vitalitet är troligtvis något ihåligt, vilket defekterna (förhöjningarna) längs stammen tyder på. Detta kan trots en relativt hög LCR på ca 75%, innebära en viss förhöjd risk för nedfallande grenar. En viktreducerande beskärning skulle samtidigt lösa problemet med att delar av kronans nordvästra delar för närvarande inkräktar på den mest närliggande huskroppen.

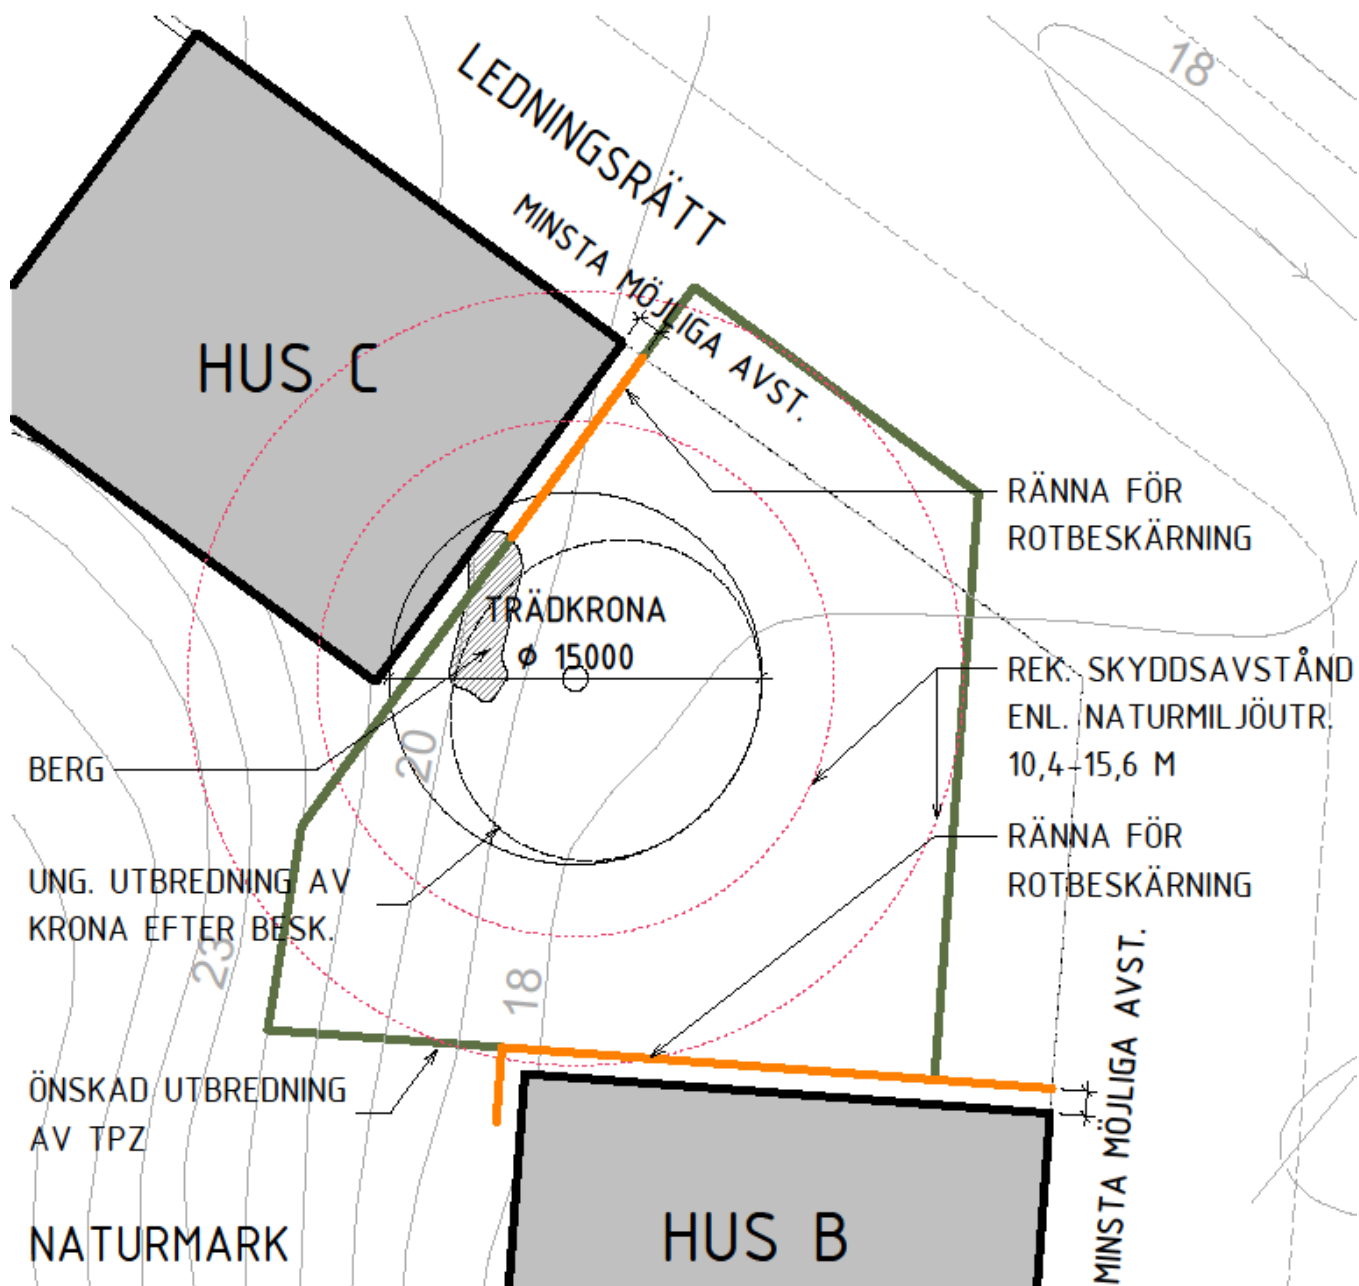
En avgörande aspekt som talar för trädets fortsatta överlevnad efter nybyggnation är platsens topografiska förutsättningar och den ås av exponerad berggrund som löper mellan stam och närmaste byggnadskropp. Faktumet att inga rötter korsar denna ås och att rötter i allmänhet söker sig mot låglänt, fuktigare mark innebär att föreslagen placering av byggnader sannolikt inte nämnvärt inkräktar på trädets rotzon. I kombination med föreslagna skyddsåtgärder ökar detta drastiskt utsikterna för att minimera skador på rotsystemet: en av de vanligaste orsakerna till försämrad vitalitet.

fig 7: Schematisk ritning över förutsättningar och åtgärder.

Innan bygget kan påbörjas är det också av största vikt att fastställa trädskyddszonen (TPZ). Exakt utbredning av denna bestäms nära inpå byggstart tillsammans med representanter från entreprenör – ju större TPZ desto troligare att trädets överlever. Ett robust staket/inhägnad reses längs gränsen som begränsar tillträde till TPZ, för såväl människa som maskin, under resterande byggprocess.
