Utlåtande angående Träd- och rotmiljö i samband med granskningsförslaget för kv Genua 1

Stockholm 2021/05/17

Nordic Tree Care AB

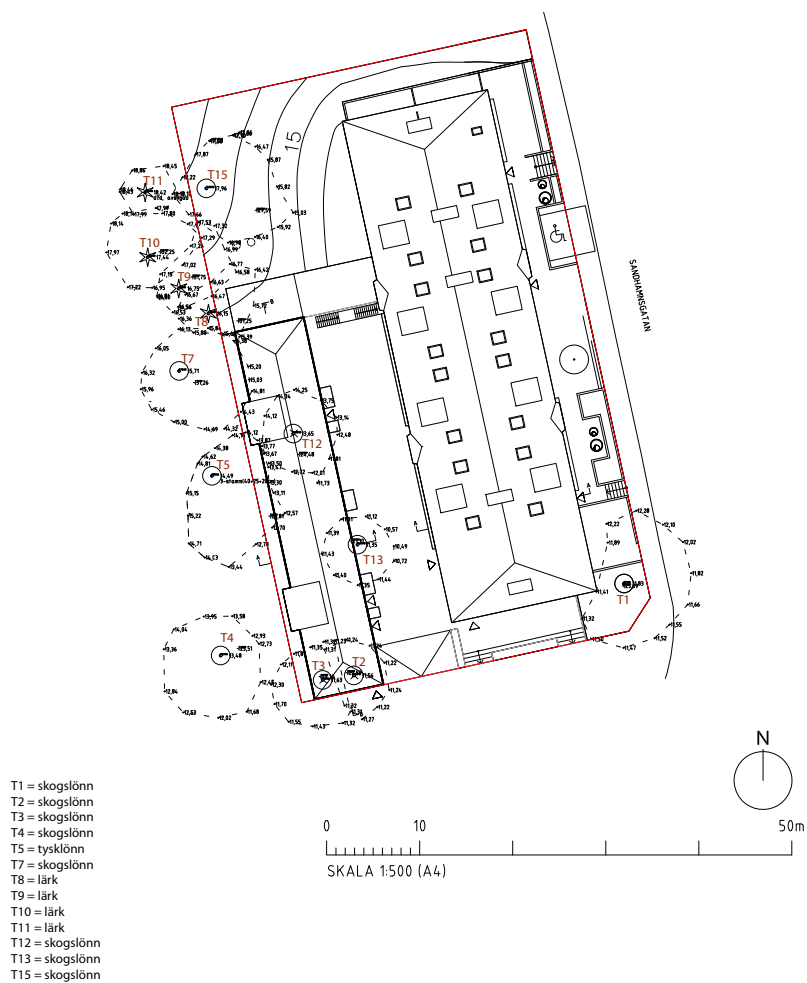
Bild 2; Trädinmätning med kronmiljö (streckade cirklar) inom och utanför fastigheten i relation till granskningsförslaget

Vid granskningsförslagets genomförande kan det komma att krävas mindre beskärning i rotmiljön samt i trädens kronor (mindre än 1 meter) på möjligtvis två träd, tysklönnen med nummer T5 samt skogslönnen med nummer T7 i bild 2.

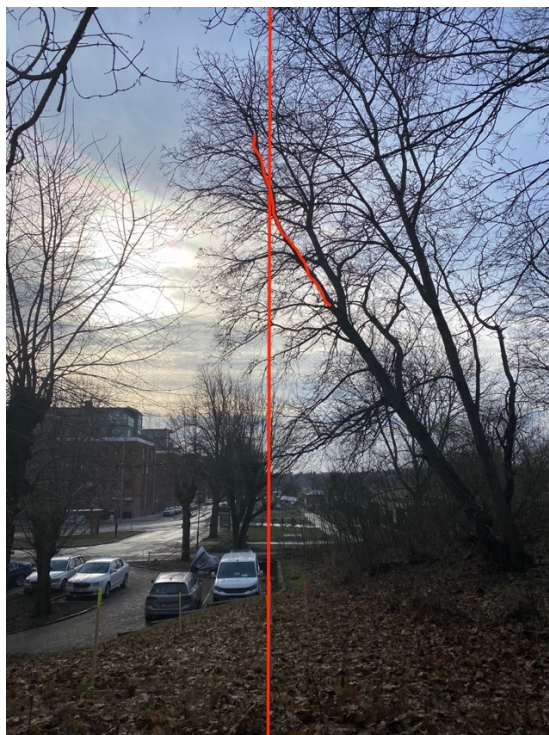
Bild 3; Tysklönn (T5) inom Norra Djurgården 1:1 som har beskurets enligt den röda linjen samt rödmarkerad gren som är avlägsnad i april 2021. Trädet kan komma att behöva reduceringsbeskäras något ytterligare men vilket inte kommer att påverka trädets vitalitet. Nordic Tree Care AB anser dock att tysklönnen inte är värd att bevara i längden. På grund av trädets skick och position kommer det att utvecklas till ett riskträd inom snar framtid.

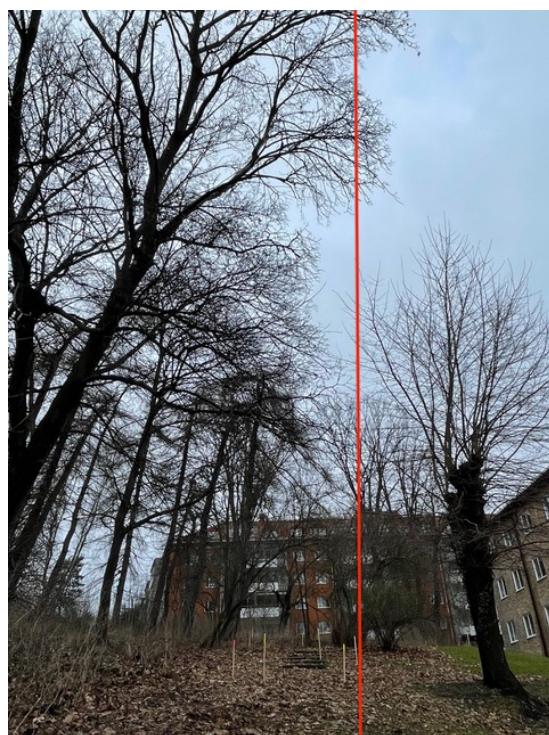
Bild 4; Skogslönn (T7) inom Norra Djurgården 1:1 som sträcker sin in över Genua 1. Denna skogslönn kan komma att behöva reduceringsbeskäras då kronan är ganska ensidig och lutar mot det framtida bygget. Granskningsförslaget innebär ett avsevärt mindre beskärningsbehov än samrådsförslaget samt att eventuell underhållsbeskärning endast behöver göras med ett flerårsintervall.
