Utlåtande avseende trädskydd under byggnation gällande en ek vid Grimstagatan 111 i Vällingby.

Besiktningsdag: 2017-11-23

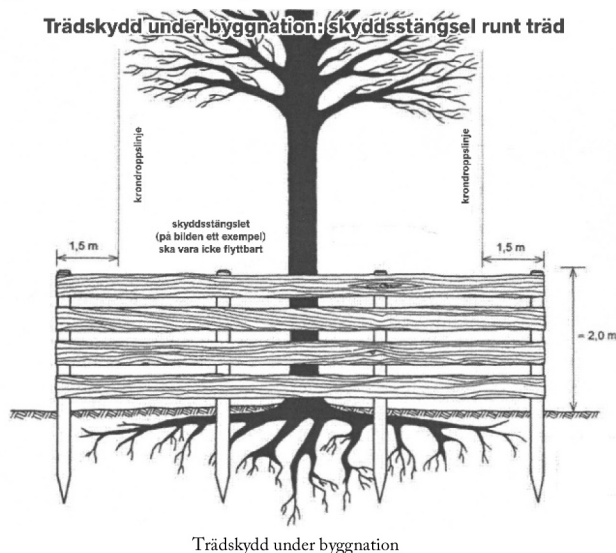
Enligt uppdragsgivare är det planerat att bygga ett nytt bostadshus mellan Bergslags- och Grimstavägen. För att undvika skador på rotsystemet (se ovan) och för att ge trädets rotsystem största möjliga skydd bör det vidtas åtgärder för dess skydd. Jag rekommenderar att sätta upp ett stabilt och icke-flyttbart stängsel av samma typ som viltstängsel för att undvika överkörning, bortschaktning, materialupplag och farliga utsläpp. Denna rotskyddszon bör omfatta trädets s.k.

krondroppslinje (kronans utkant) plus 1,5m. Stängslet bör sättas upp innan byggplatsen etableras och byggverksamheten startas samt tas först ner efter byggnationens fullständiga avslut.

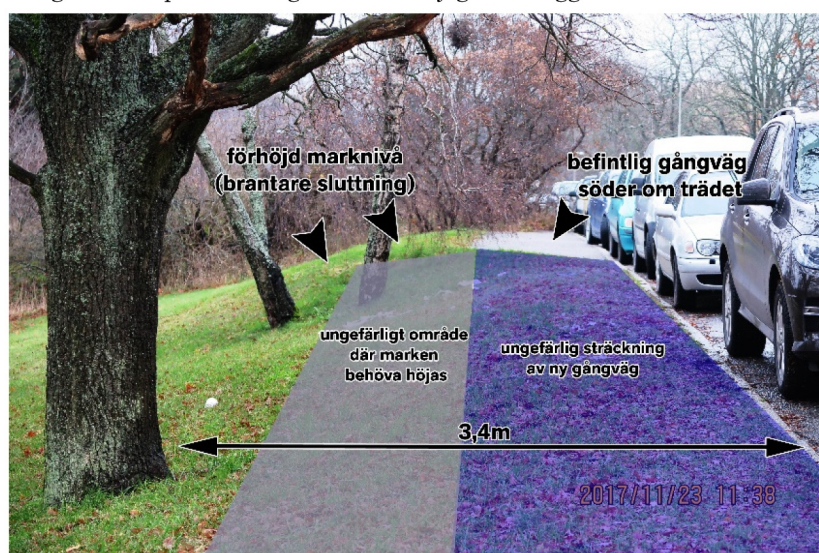
Förhållande av en gångväg till trädet (inte måttligt)

Enligt uppdragsgivaren är det dessutom tänkt att bygga en ny trottoar på östra sidan av Grimstavägen. Detta skulle medföra stora skador på ekens rotsystem pga. bortschaktning och förhöjning av marknivå. Pga. att ekens strukturella och biologiska kondition troligen skulle påverkas negativt avråder jag att anlägga en trottoar där.
