Datum 2018-12-10

PM Rotkartering ek nr. 105, Perstorpsvägen, Stockholm

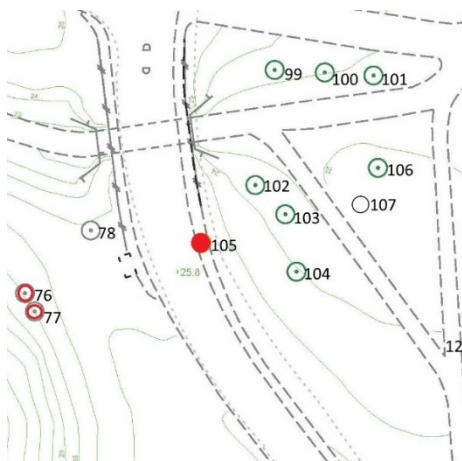
Bild 1 Trädets position

Växtplats: Trädet står i en asfalterad trottoar intill Perstorpsvägen (bild 2). Öster om trädet finns en större klippt gräsyta (bild 1).

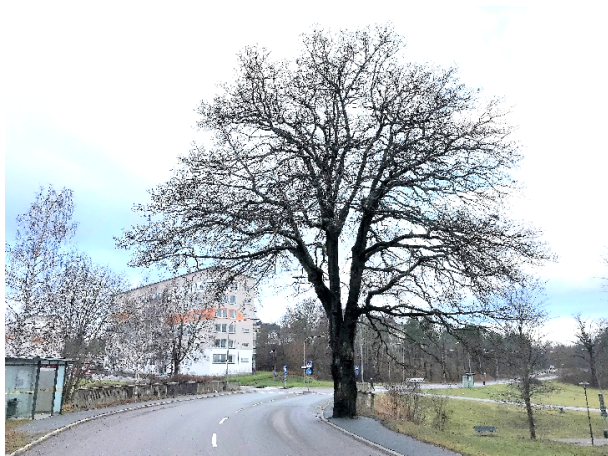
Bild 2 Trädet står i en asfalterad trottoar intill vägen

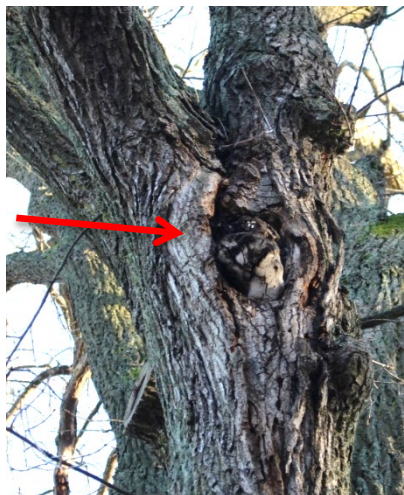
Krona: En större gren/stam som växer över vägen har invuxen bark i en klyka med en rötskada vid ca 7 m över marknivå (bild 3). Några större döda grenar finns i kronan.

Bild 3 Större gren med invuxen bark samt en rötskada

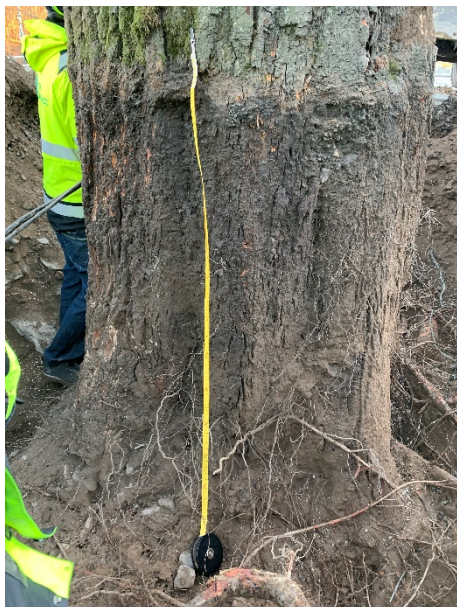
- Ekens huvudsakliga rotsystem påträffades på 1 meters djup (bild 4)
- Inga skadade större rötter påträffades (bild 5 och 6)
- Stamsprickan på östra sidan av stammen, är utbredd ner till stambasen 1 meter under nuvarande marknivå (bild 7)

Påfyllnaden av schaktmassor runt eken har högst troligt skett vid anläggandet av den nuvarande utformningen av gatan, under 1960-talet. Påfyllnad av schaktmassor samt hårdgjorda och kompakta ytor leder till syrebrist för trädets rötter. I slutänden dör trädet helt och hållet på grund av syrebristen och koldioxidförgiftning. Trädslaget

Bild 4 Ekens rotsystem 1 meter under nuvarande gatunivå

Om målsättningen är att denna ek ska överleva och få en framtid med grön och frisk krona, måste nuvarande marknivåer runtomkring eken sänkas. Vägkroppen närmast eken samt grönytan på östra sidan bör sänkas nivåmässigt samt byggas om. Om ytorna runt eken fortsättningsvis ska vara hårdgjorda så måste dessa ytor byggas upp av sorterat krossmaterial och då med inblandning av biokol (se "Växtbäddar i Stockholms stad – en handbok 2017"). Vidare kan tekniska lösningar kring hanteringen av dagvattnet samt luftbrunnar hjälpa trädet ytterligare.

Ett annat alternativ är att skapa en 1 meter djup brunn runt eken om man vill behålla nuvarande marknivåer. Brunnen måste dock ha en radie på minst 3 meter räknat från stammens mitt och kan sedan täckas med järngaller eller ett trädäck. Viktigt att notera vid denna lösning att nuvarande vägsträckning påverkas då vägen måste minskas i bredd.

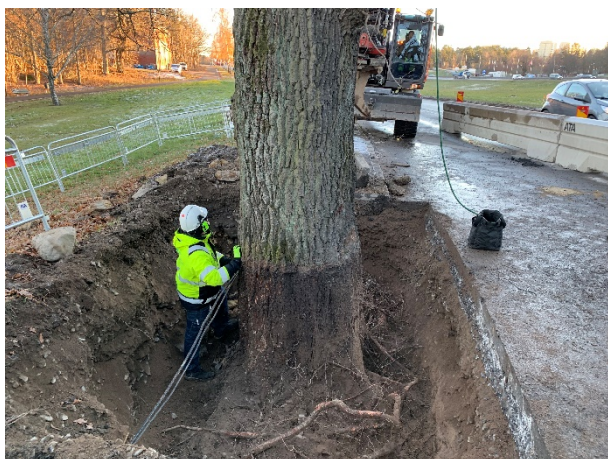
Bild 5 Oskadat rotsystem i den öppnade gropen

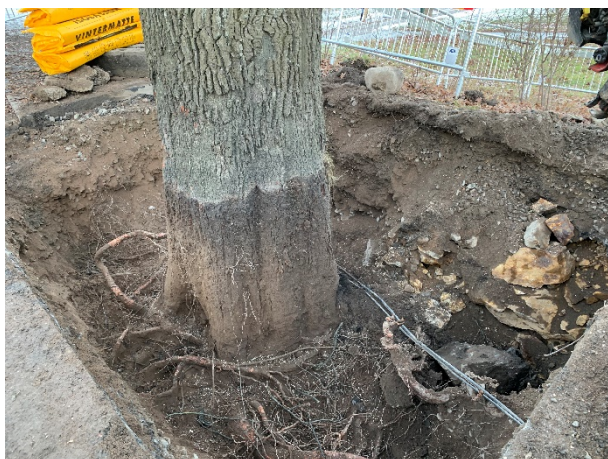
Bild 6 Oskadat rotsystem i den öppnade gropen

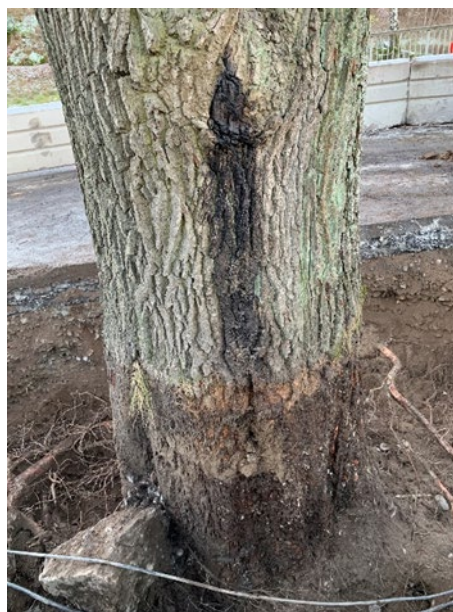
Bas och stam: Vid ca 1,5m över marknivå på östra sidan av stammen finns en äldre mekaniskt skada eller spricka och en mindre öppen hålighet. Vid tidigare sondering med Resistograph IML 500 påvisades inga rötskador i stambasen medan ett område av röta blev funnet i mitten av stammen vid ca 1,5cm över marknivå (se besiktningsprotokoll 2017-12-04).

Bild 7 Stamsprickan är utbredd under marknivå
