# Sammanfattande miljö- och hälsoriskbedömning

Vita Liljan 2, Bredäng

Värmeverket/TIP

**Datum**  
2024-09-13

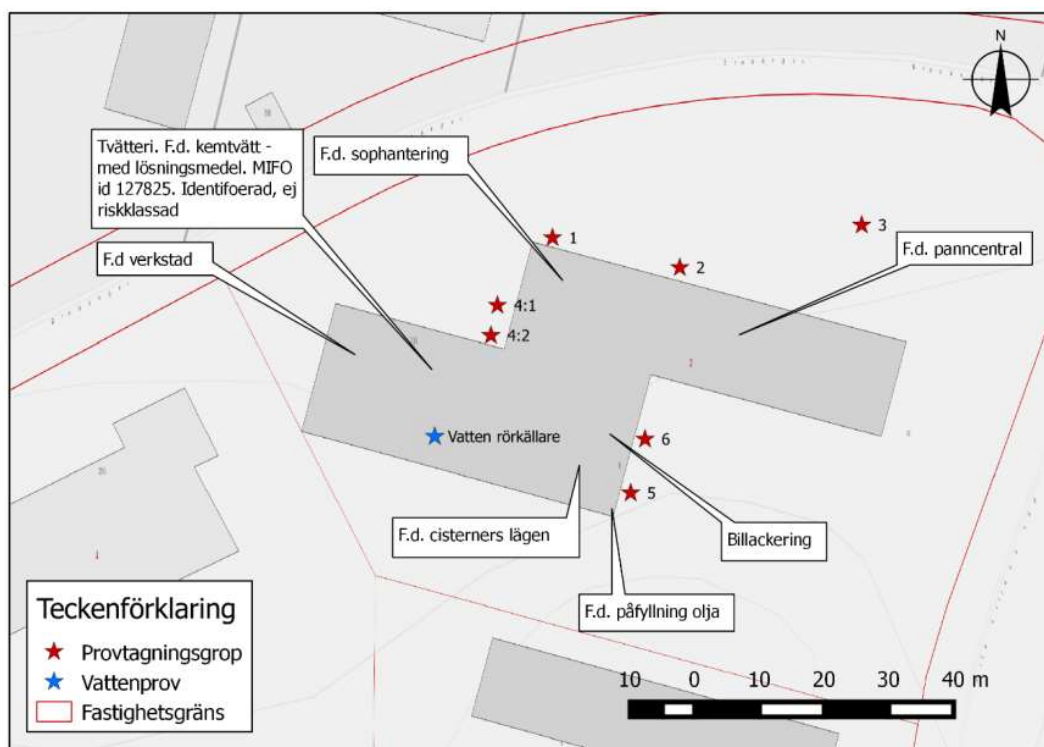
Figur 1, Placering av undersökningspunkter (Hifab, 2017a).

- Halter av kobolt som överskred gränsvärdet för MKM påträffades i Grop 4:2, samt halter av zink som överskred KM
- Låga halter under KM påträffas av tunga alifater (>C16-C35) i grop 4:2.
- Halter av Summa PAH-H (hög molekylvikt) överskred gränsvärdet för KM.
