Exploateringskontoret Stockholms stad

MILJÖTEKNISK MARKUNDERSÖKNING

Centrala Bredäng

Uppdragsnamn	Centrala Bredäng miljöteknik
Uppdragsnummer	10315769
Författare	Helene Spets
Datum	2023-12-22
Ändringsdatum	2024-07-15
Granskad av	Veronica Ribé
Godkänd av	Helene Spets

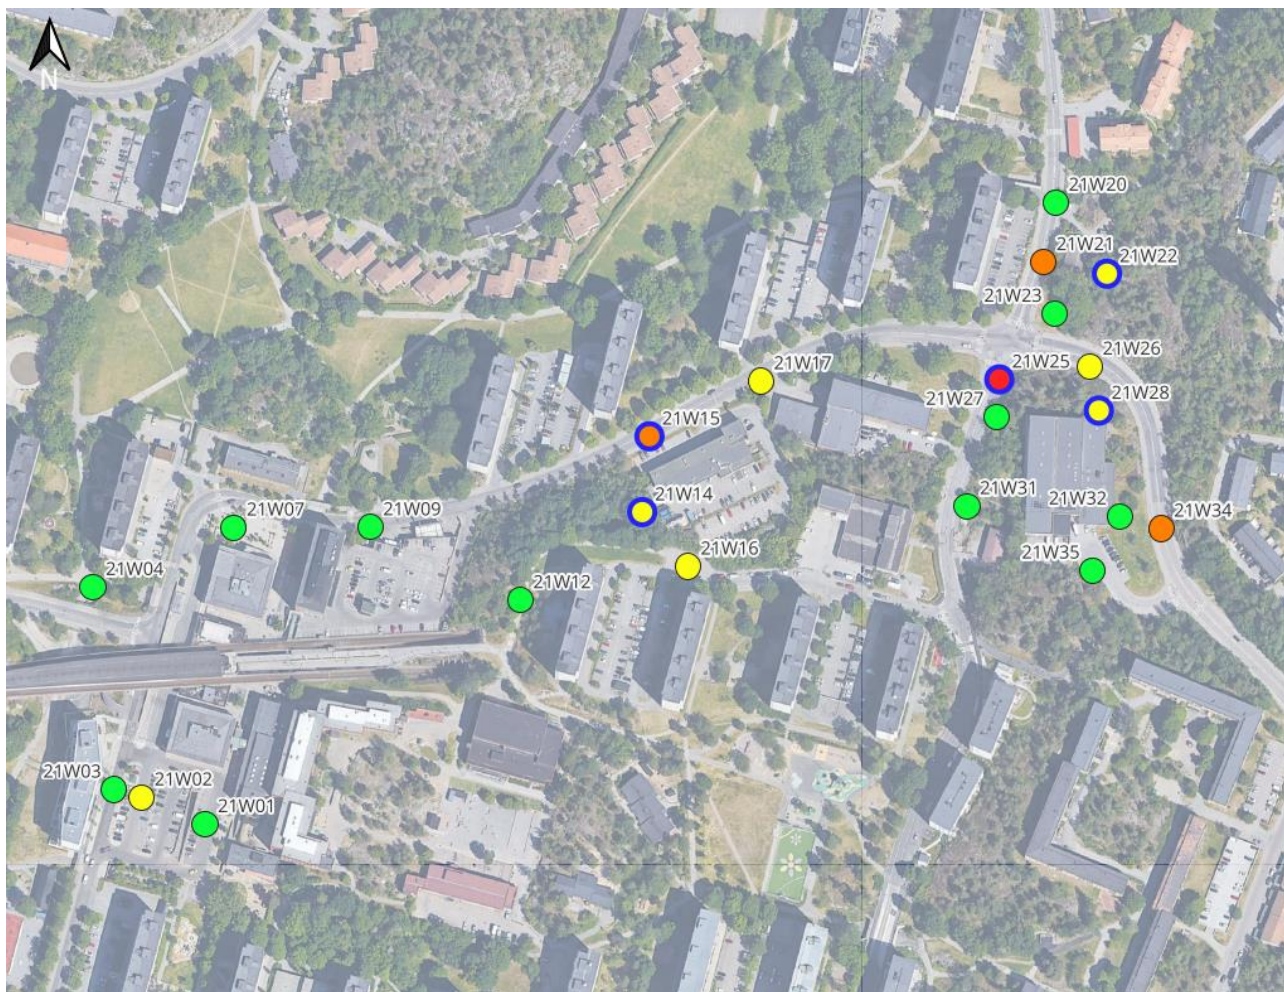
Figur 8. Uppmätta halter i jord i förhållande till jämförvärden, nivå 0-0,5 m u my. Grön punkt markerar halter underskridande generella riktvärden för KM, Gul punkt markerar halter mellan generella riktvärden för KM och MKM, Orange punkt markerar halter överskridande generella riktvärden för MKM, Röd punkt markerar halter överskridande gränsvärden för farligt avfall, FA. Blå ring runt provpunkten markerar uppmätt halt över aktuellt storstadsspecifikt riktvärde, SSRV.

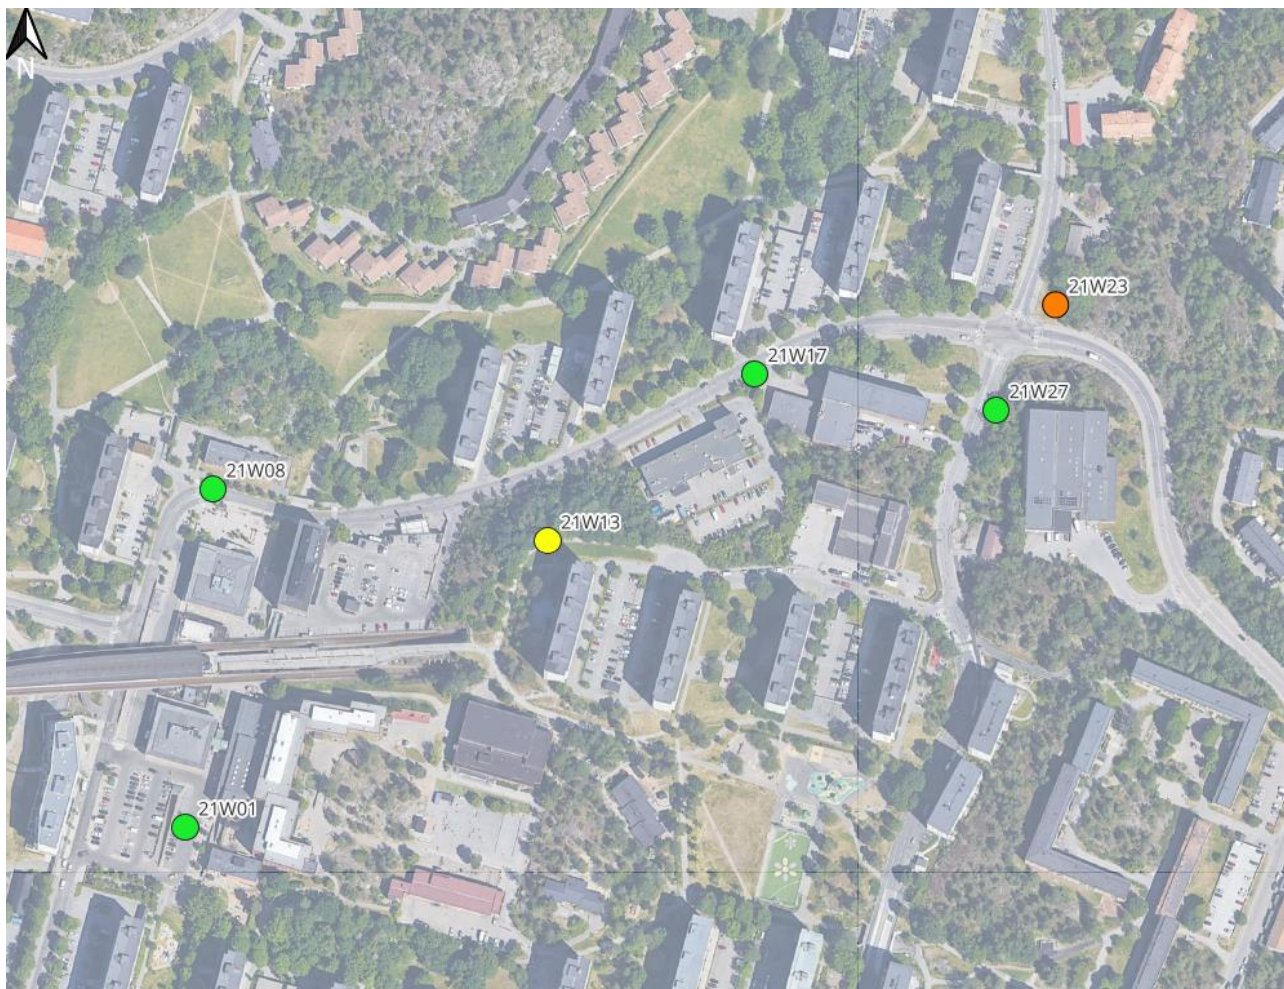
Figur 9. Uppmätta halter i jord i förhållande till jämförvärden, nivå 0,5-1 m u my. Grön punkt markerar halter underskridande generella riktvärden för KM, Gul punkt markerar halter mellan generella riktvärden för KM och MKM, Orange punkt markerar halter överskridande generella riktvärden för MKM. Blå ring runt provpunkten markerar uppmätt halt över aktuellt storstadsspecifikt riktvärde, SSRV.

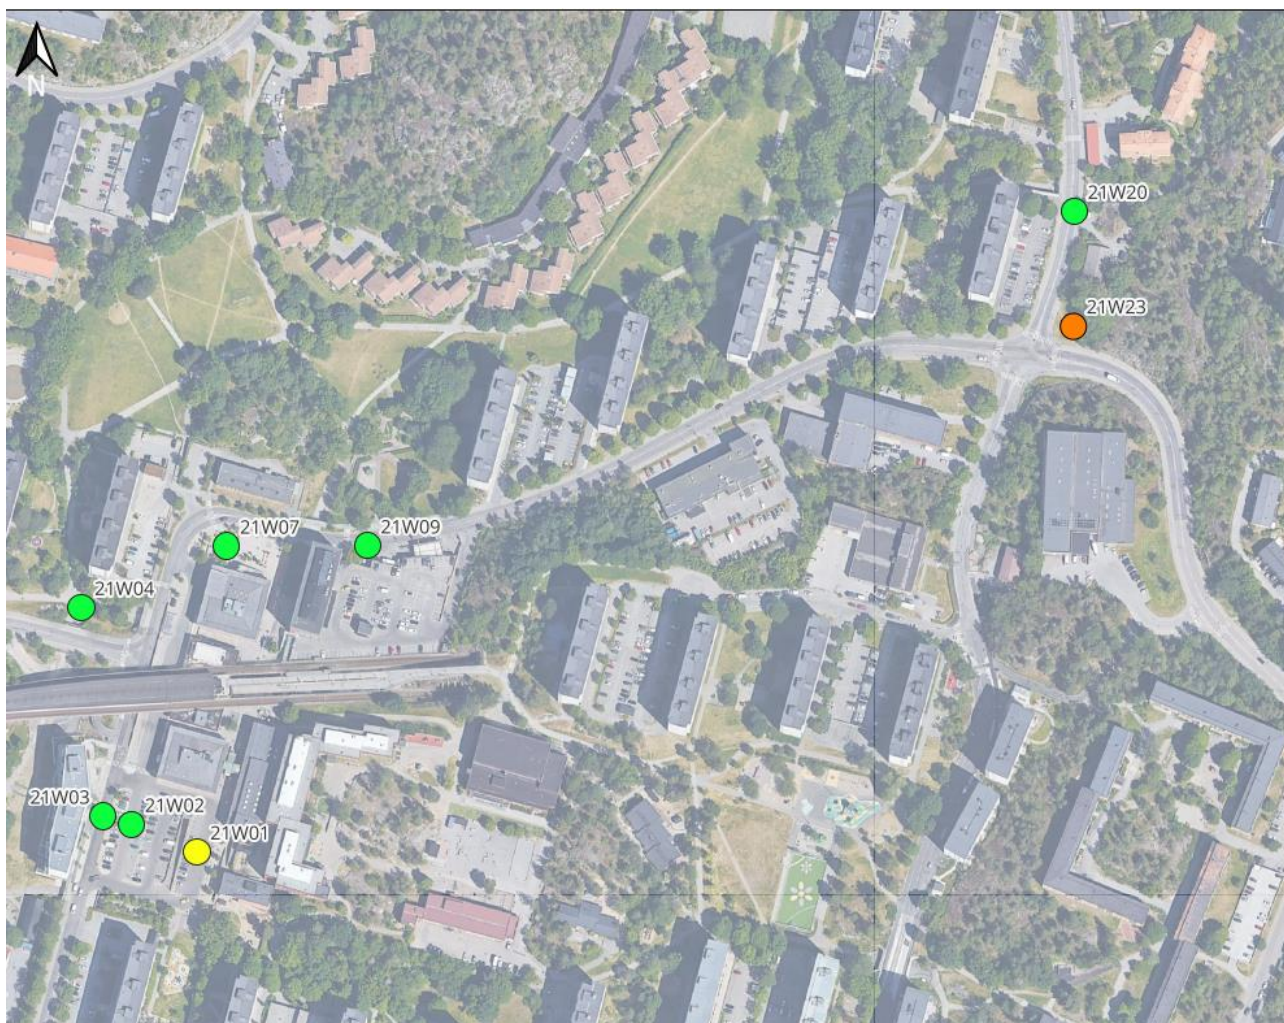
Figur 10. Uppmätta halter i jord i förhållande till jämförvärden, nivå 1-1,5 m u my. Grön punkt markerar halter underskridande generella riktvärden för KM, Gul punkt markerar halter mellan generella riktvärden för KM och MKM, Orange punkt markerar halter överskridande generella riktvärden för MKM, Blå ring runt provpunkten markerar uppmätt halt över aktuellt storstadsspecifikt riktvärde, SSRV.

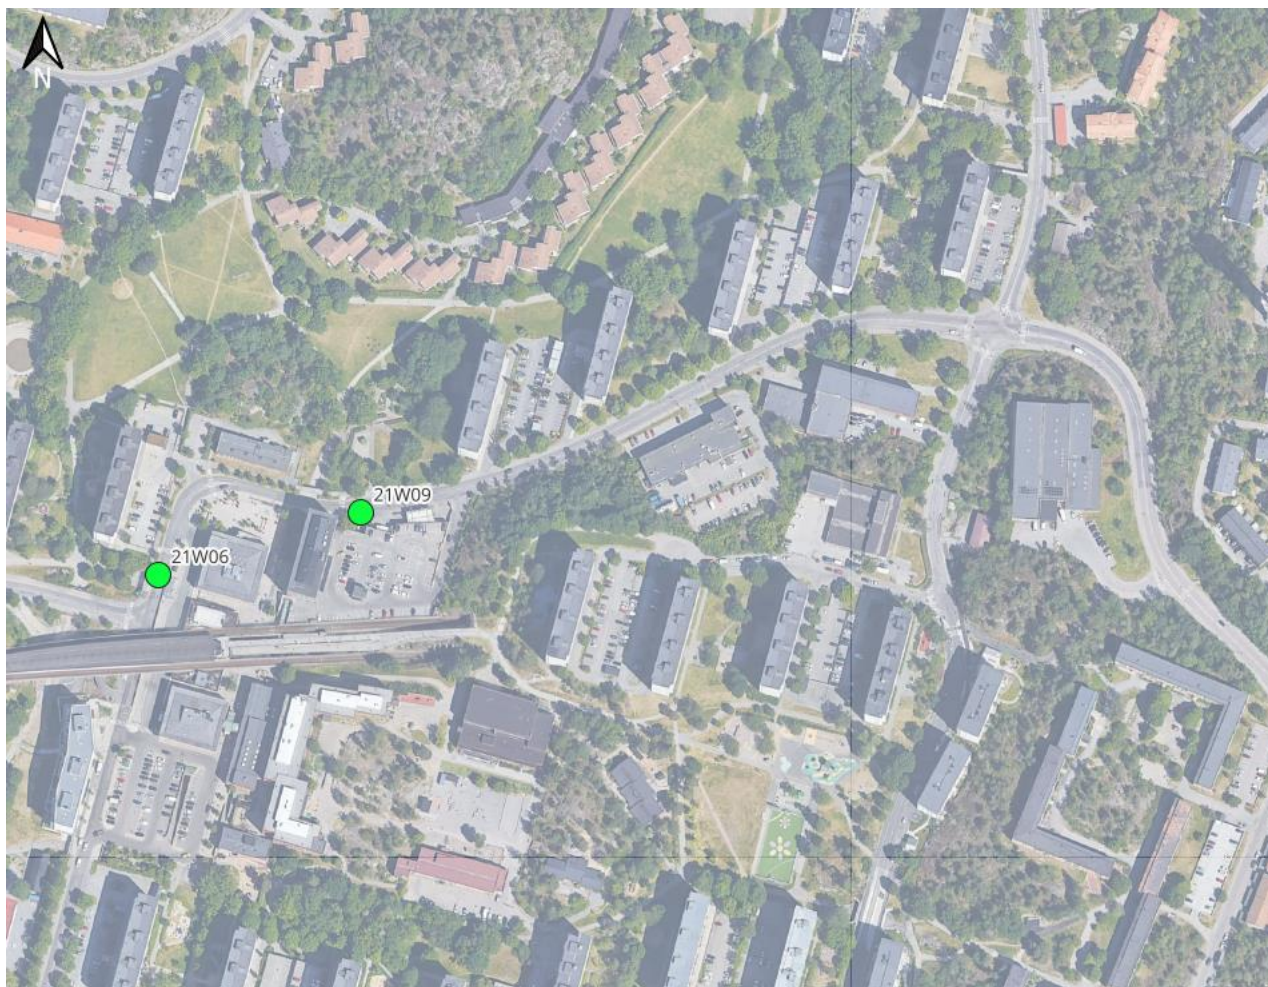
Figur 11. Uppmätta halter i jord i förhållande till jämförvärden, nivå 1,5-2 m u my. Grön punkt markerar halter underskridande generella riktvärden för KM,

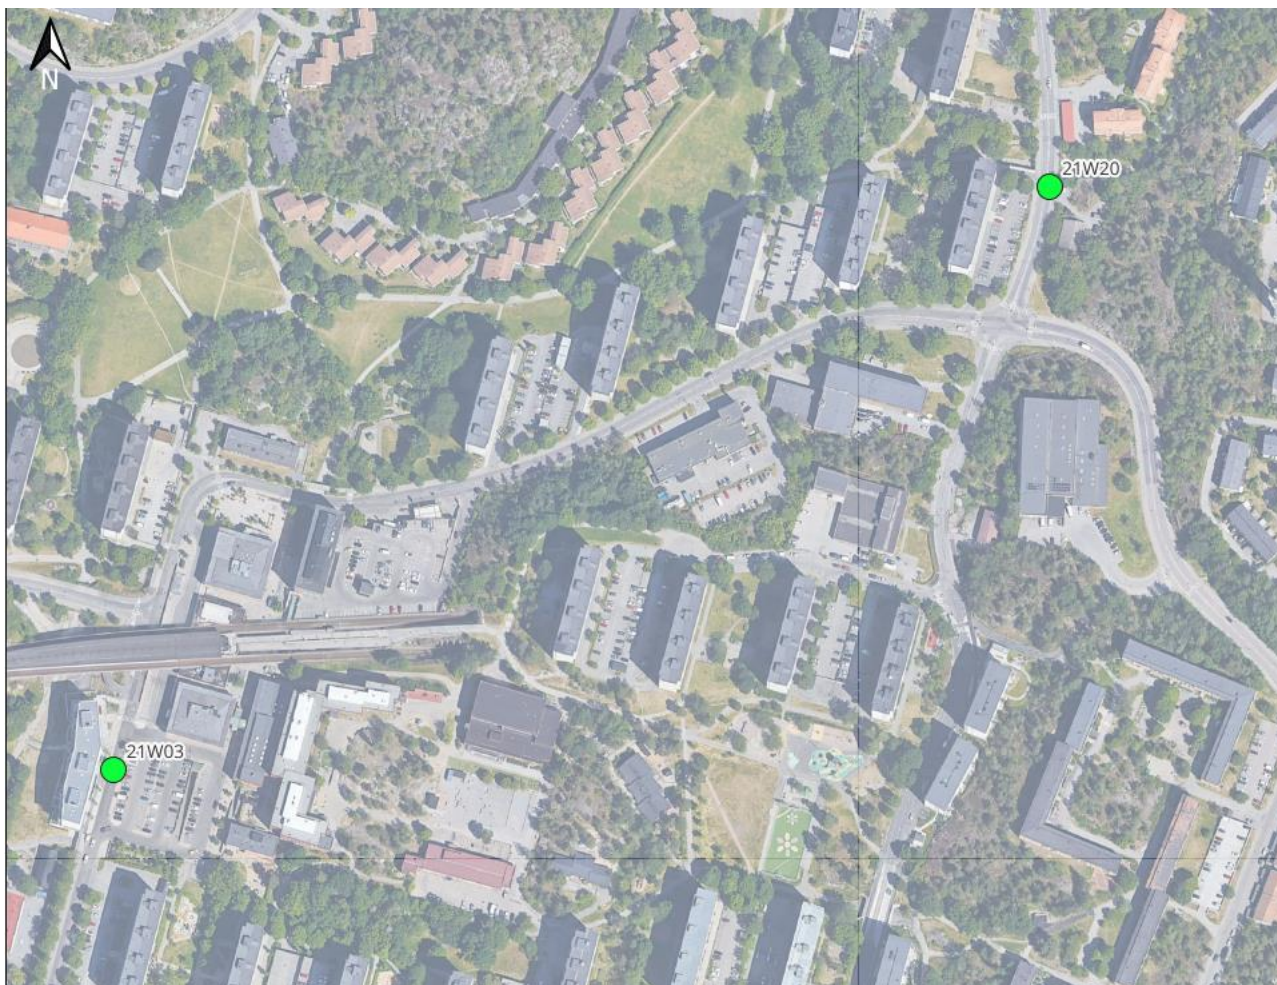
Figur 12. Uppmätta halter i jord i förhållande till jämförvärden, nivå 2-2,5 m u my. Grön punkt markerar halter underskridande generella riktvärden för KM,

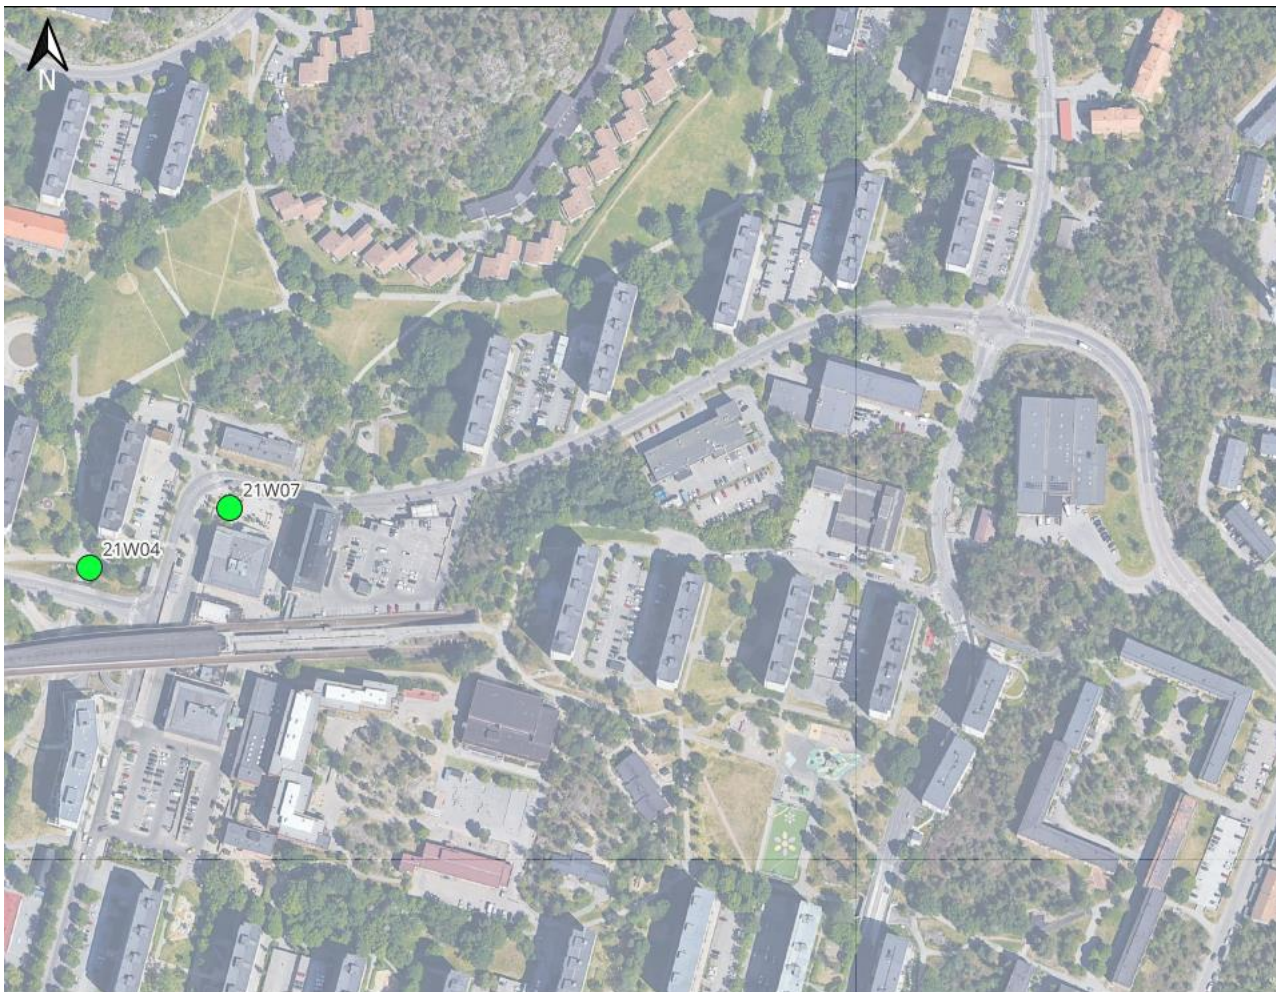
Figur 13. Uppmätta halter i jord i förhållande till jämförvärden, nivå 2,5-3 m u my. Grön punkt markerar halter underskridande generella riktvärden för KM,
