Utredning av skyfallsvatten vid befintlig byggnad

Uppdragsnamn
Kv. Bygelin 5
Rågsved Centrum

Uppdragsgivare
Micasa Fastigheter i Stockholm AB

Datum
2024-01-09
Senast rev.datum
-

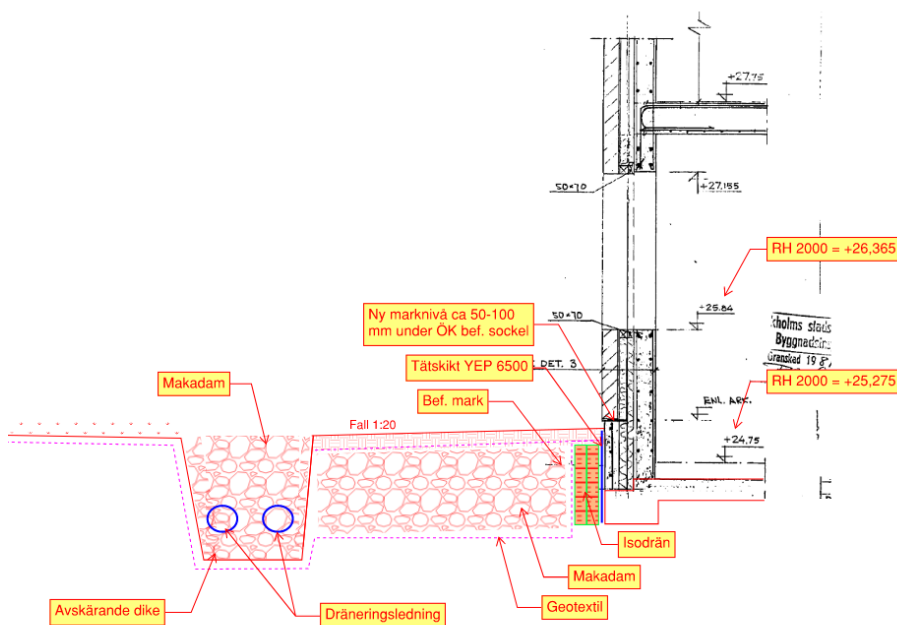
Det är begränsat hur mycket marken mot byggnaden kan höjas då detta begränsas av överkant befintlig betongsockel. Eftersom befintlig tegelfasad vilar på betongsockel är det inte möjligt att höja marken mer än det som redovisas på detalj 1 nedan. Ska marken höjas ytterligare måste stora ingrepp/ åtgärder göras i fasad för att växla av tegelfasaden, se kap. 4.

Figur 1, Detalj 1 visar liten höjning av befintlig mark

Tätning av bottenplatta/fasad är begränsad på grund av konstruktionens utformning. Detalj 1 visar hur mark i anslutning till byggnad höjs för att skapa dränerande marklutning, mark avslutas ca 50–100 mm under ök befintlig betongsockel. Tåtskikt dras på befintlig betongsockel och området närmast fasad fylls med dränerande material.

Observera att alternativ 1 förutsätter att omgivningen och gatuhöjder anpassas till byggnaden för avledning av ytvatten. Dessutom bör avskärande dike placeras framför byggnad/ husfasad för att förhindra för stor vattentillrinning mot byggnad. Dräneringsrör installeras längs med husgrunden och i avskärande diket för att effektivt leda bort överskottsvatten. Dräneringsledningar kopplas vidare till övrigt dräneringssystem.

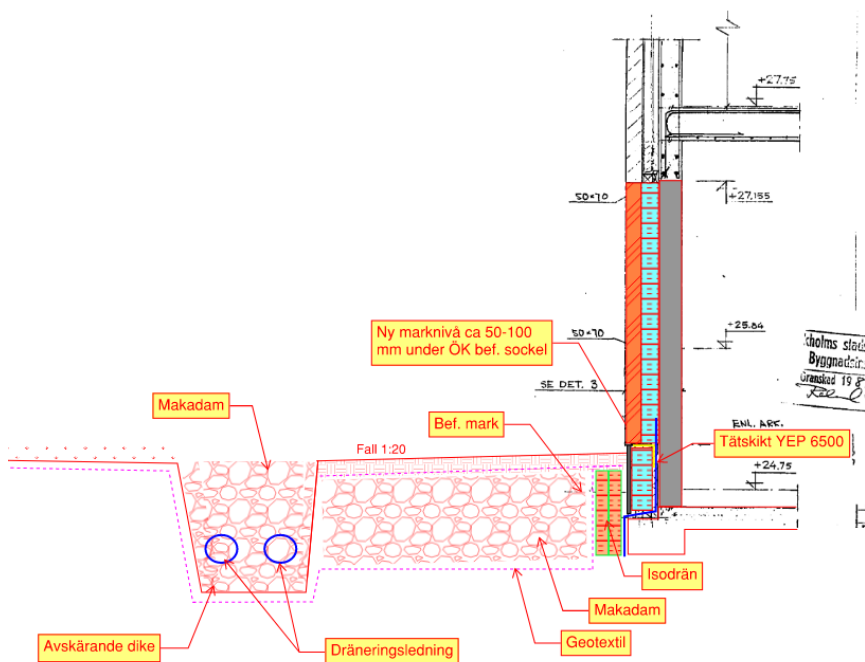
Figur 2, Igensättning av befintlig entré vid marginell höjning av mark

Befintlig entré sätts igen enligt detalj nedan. I övrigt se **punkt 3.1**.

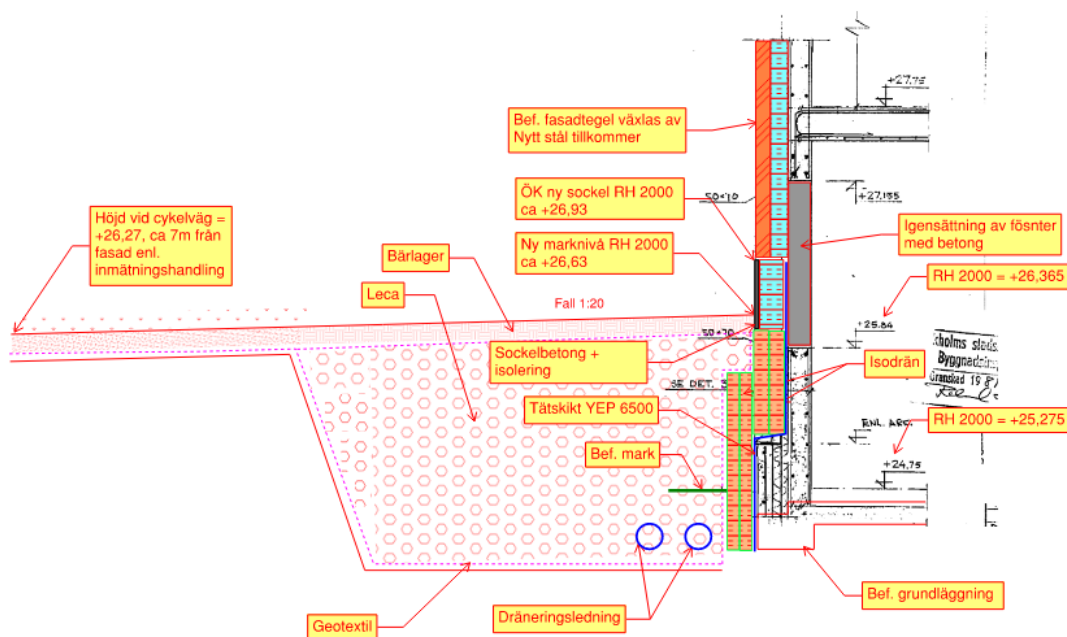
Figur 3, Höjning av mark till gatunivå

I detta alternativ höjs marken som ligger i anslutning till byggnaden till gatunivå. Detta medför att tegelfasad måste växlas av med stålkonstruktion, dessutom skall fönsteröppningar sättas igen för att täta och fuktsäkra konstruktionen. Infiltration intill byggnaden skall undvikas för att förhindra potentiella fuktskador, och därför ska området närmast fasaden beläggas med hårdgjorda ytor såsom stenplattor eller liknande.

För att säkerställa en lämplig dränerande marklutning, skall en lutning på 1:20 inom minst 3 meter från grund skapas så att marken lutar bort från byggnaden. Området intill byggnaden skall försees med dränerande fyllnadsmaterial, såsom Isodrän och Leca för att dels begränsa belastningen på ytterväggen och för att möjliggöra vatteninträngning och förhindra ackumulering av överskottsvatten i nära anslutning till huset.
