Översiktlig miljöteknisk markundersökning

Rikshem Specialboende AB

Jordbruksministern 3

Stockholm 2019-01-20

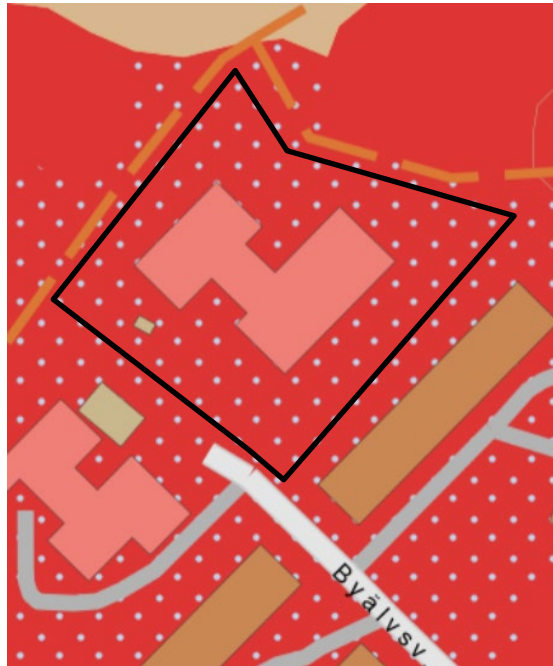
Enligt SGU:s jordartskarta (Figur 2) består jordarten inom större delen av undersökningsområdet av ett tunt eller osammanhängande lager av morän ovan berg (SGU, 2018a). Jorddjupet i undersökningsområdet är ca 1 m enligt SGU:s jorddjupskarta (SGU, 2018b). Det finns två energibrunnar på fastigheten med registrerat jorddjup om 0,5 m respektive 1 m enligt SGU:s brunnarsarkiv (SGU, 2018c).

Figur 2. Jordarter inom undersökningsområdet i svart. Rött område visar på urberg, ljusa prickar på ytlager av morän, (SGU, 2018a).
