Okulär besiktning & trädinventering

Lönnallé 1, Vårbergsvägen, Skärholmen 2019-03-13

Askallén & körsbärsallén, Vårbergsvägen, Skärholmen 2019-03-13

Lönnallé 2 & ekallén, Vårbergsvägen, Skärholmen 2019-03-13

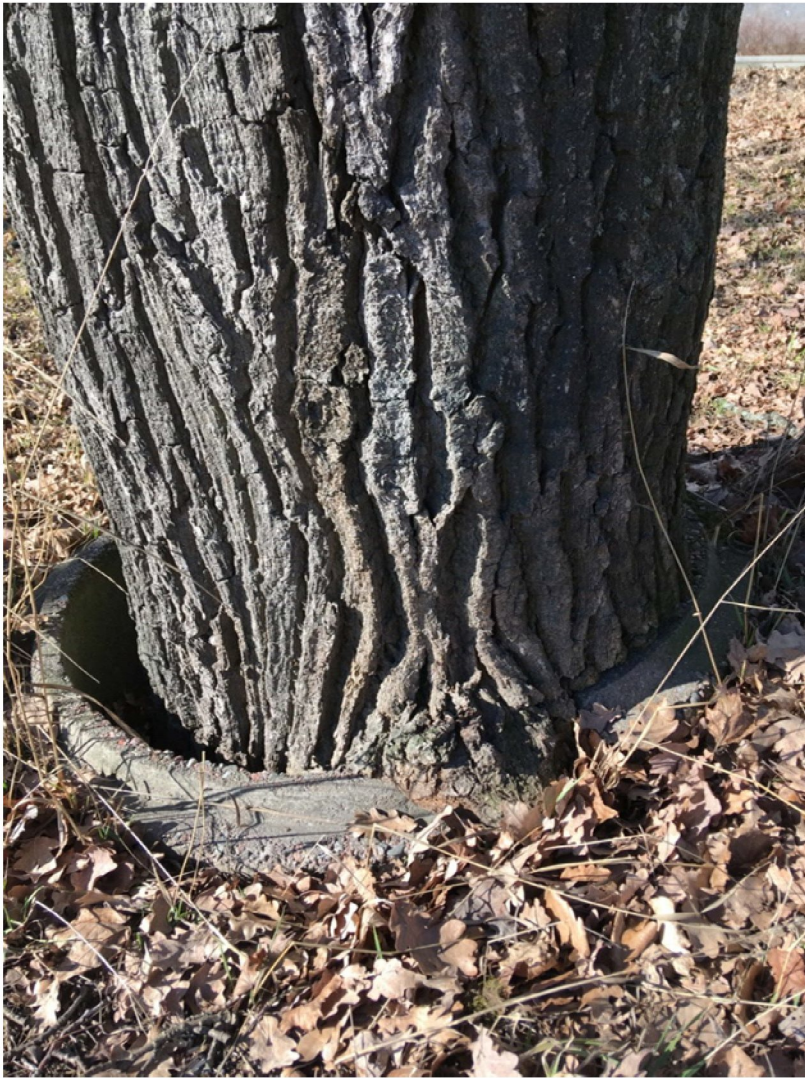
4	Skogslönn	Acer platanoides	Klippt gräsyta	30	Vuxet	Mindre bra					X											Lågt bevarandevärde	
5	Skogslönn	Acer platanoides	Klippt gräsyta	35	Vuxet	Mindre bra																Lågt bevarandevärde	
6	Skogslönn	Acer platanoides	Klippt gräsyta	35	Vuxet	Mindre bra					X											Lågt bevarandevärde	
7	Skogslönn	Acer platanoides	Klippt gräsyta	30	Vuxet	Mindre bra																Lågt bevarandevärde	
8	Skogslönn	Acer platanoides	Klippt gräsyta	30	Vuxet	Mindre bra																Lågt bevarandevärde	
9	Skogslönn	Acer platanoides	Klippt gräsyta	30	Vuxet	Mindre bra	X				X											Lågt bevarandevärde	
10	Skogslönn	Acer platanoides	Klippt gräsyta	30	Vuxet	Mindre bra																Lågt bevarandevärde	
1	Skogsek	Quercus robur	Klippt gräsyta	45	Vuxet	Mindre bra					X											Bevarandevärt	Trädet står i en betongring = upphöjd mark
2	Skogsek	Quercus robur	Klippt gräsyta	70	Vuxet	Mindre bra					X											Bevarandevärt	Trädet står i en betongring = upphöjd mark

3	Skogsek	Quercus robur	Klippt gräsyta	60	Vuxet	Mindre bra					X											Bevarandevärt	Trädet står i en betongring - stammen börjar växa in i betongen
4	Skogsek	Quercus robur	Klippt gräsyta	70	Vuxet	Mindre bra					X											Bevarandevärt	Trädet står i en betongring - stammen växer in i betongen
5	Skogsek	Quercus robur	Klippt gräsyta	55	Vuxet	Mindre bra					X											Bevarandevärt	Trädet står i en betongring = upphöjd mark
6	Skogsek	Quercus robur	Klippt gräsyta	70	Vuxet	Mindre bra		X			X					X						Bevarandevärt	Möjligt att det finns stora rötskador under marknivå
7	Skogsek	Quercus robur	Klippt gräsyta	55	Vuxet	Mindre bra					X											Bevarandevärt	
8	Skogsek	Quercus robur	Klippt gräsyta	80	Vuxet	Mindre bra	X				X											Stort bevarandevärde

Upphöjd mark samt betongring, ekallén

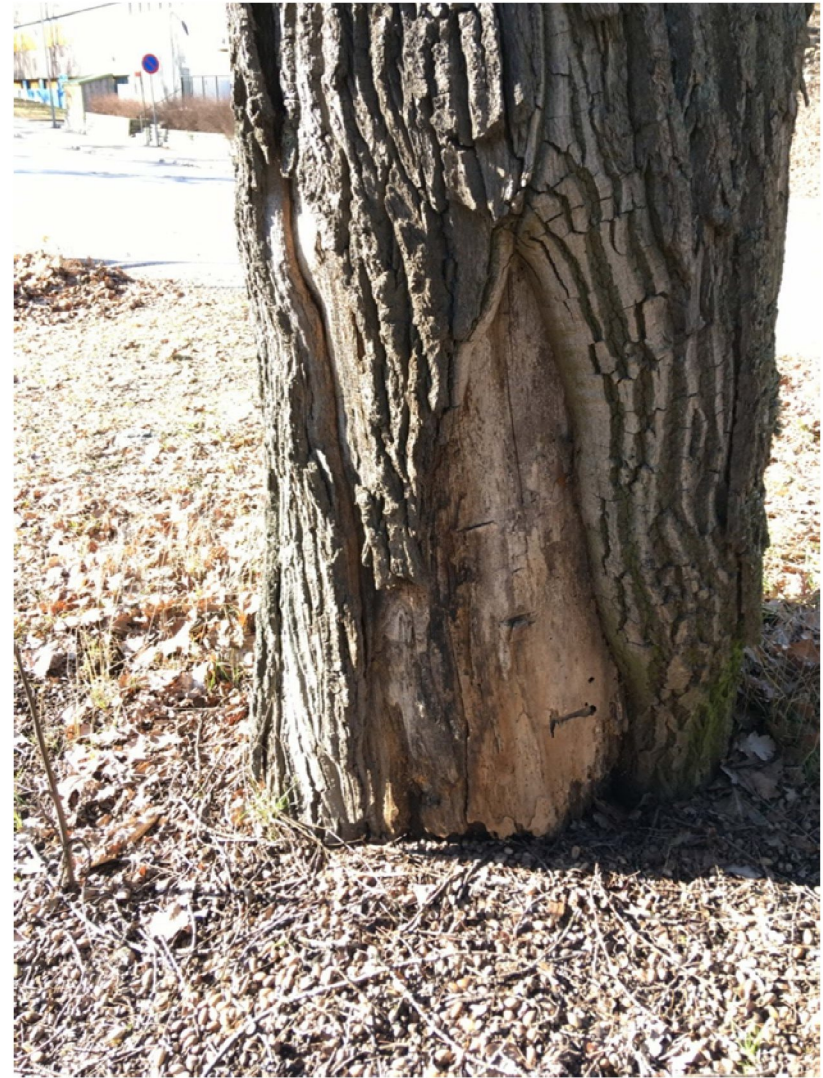
Upphöjd mark samt stor stamskada, ekallén
