Datum
2016-03-01
Projekt-ID
719324

Kund
Stiftelsen Stora Sköndal

Förstudie: Översiktlig miljöhistorisk inventering, fastighet Sköndal 1:1, Stora Sköndal, Stockholms kommun.

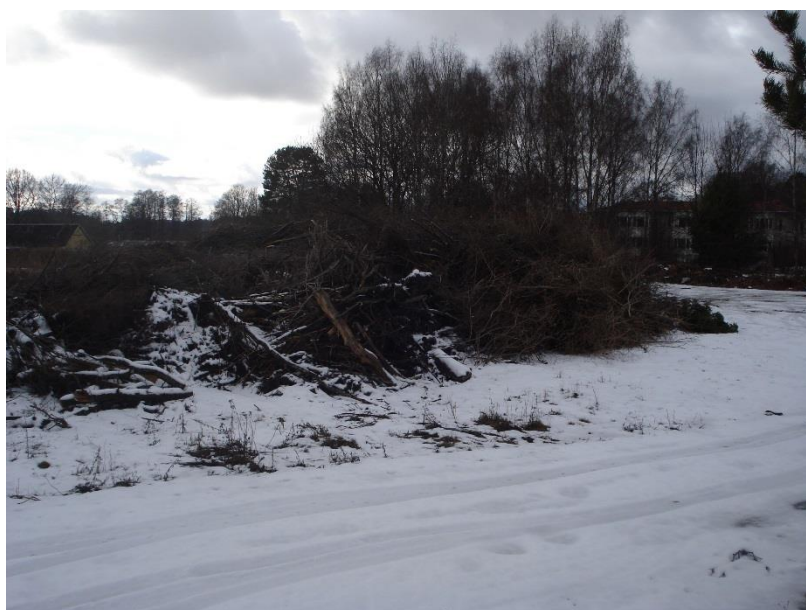
Vid platsbesök 2016-02-22 observerades område med rishögar, se bilaga 1. Högarna verkade bestå av ris, stockar, jord, bräddor, grus och sten, men även betong och asfaltsrester, se Figur 4 och Figur 5.

Figur 4. Foto från den s.k. rishögen. På bilden syns bland annat ris, fällda träd och jord. Fotot är taget vid platsbesök på Sköndal 1:1 2016-02-22.

En "rishög" observerades vid platsbesöket innehållandes bland annat betong och asfalt (se bilaga 1). Behov av vidare undersökningar bedöms motiverat.

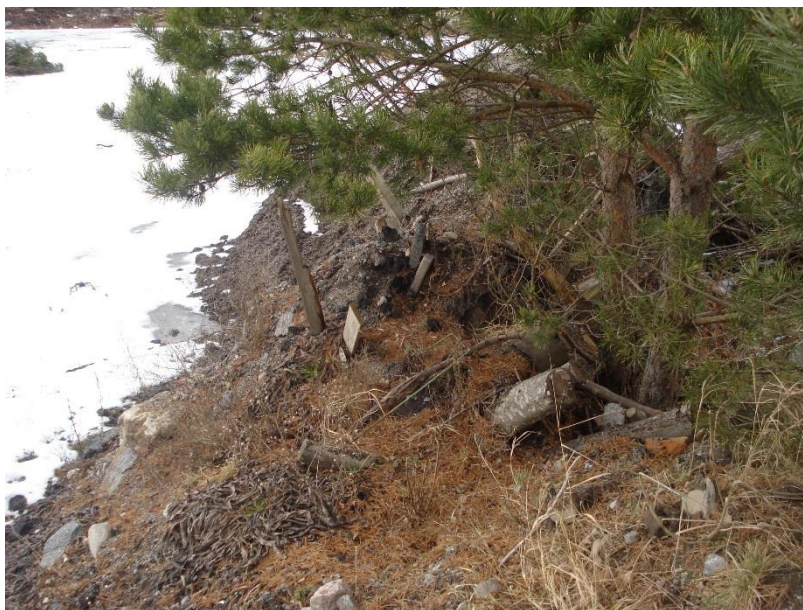
Figur 5. Foto från den s.k. rishögen. På bilden syns asfalt, betongbitar och träplankor. Fotot är taget vid platsbesök på Sköndal 1:1 2016-02-22.

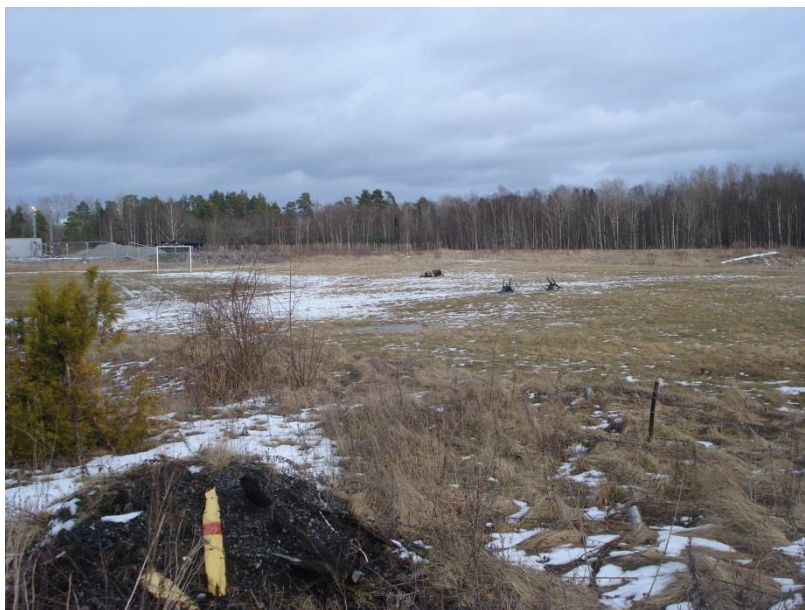
I nordöstra delen av aktuellt område finns ett plant område som kallas "f.d. golfbanan", se Figur 6 och bilaga 1. Platsen namnges framöver i dokumentet som "f.d. golfbanan". Detta är en del av f.d. Sköndalstippen. Området har sedan 1960-talet fyllts ut med fyllnadsmassor. Det finns uppgifter om att bygg- och rivningsavfall från Klarakvarteren och massor från byggandet av Globen har hanterats på platsen.

Idag utgörs platsen av ett gräsfält, plant med relativt grov textur. På den del av deponin som ingår i detta planområde har det, enligt information från miljöskyddsinspektör på kommunens miljöförvaltning (Ann-Christine Johansson), inte tidigare utförts någon miljöteknisk markundersökning. På den del av den gamla deponin som är belägen norr om "golfbanan" (skrafferade området på Figur 1, som ligger utanför undersökningsområdet) sker förberedelser inför exploatering av bostäder, och denna del av den f.d. deponin är väl undersökt med avseende på markföroreningar. Dessa undersökningar redovisas i kapitel 4 i denna rapport. Det kan antas att den föroreningssituation som gäller för den undersökta delen av f.d. avfallsdeponi, delvis även gäller för området söder om den.

Figur 6. Foto över den f.d. golfbanan. Bilden är tagen mot nordöst, i sydvästra delen av f.d. golfbanan. I bildens vänstra kant syns byggarbetsplatsen norr om golfbanan. Fotot togs vid platsbesök 2016-02-22.

Inom området för den f.d. deponin, där den f.d. golfbanan har legat är fyllnadsmaterialet sannolikt förorenat efter information från genomförda markundersökningar vid intilliggande delar av deponin. Behov av vidare undersökningar bedöms motiverat.

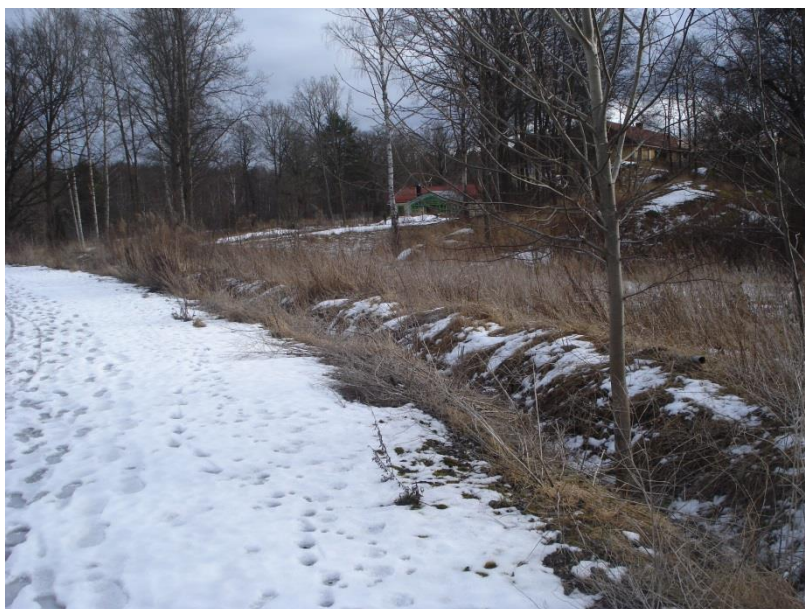
I södra delen av f.d. golfbanan anar man en kant, som skulle kunna vara den sydliga gränsen på deponin, se Figur 7. Dock antyder den miljötekniska markundersökning som gjorts av Sköndal 1:14 en föroreningssituation liknande den för den undersökta delen av deponin norr om "f.d. golfbanan".

Figur 7. Foto över södra gränsen av den f.d. golfbanan. Man ser i naturen en "kantformation" som skulle kunna vara kanten på deponin. Dock har man på fastigheten Sköndal 1:14 som ligger söder om kantformationen hittat föroreningar i marken som antyder att avfall har deponerats där. Fotot togs vid platsbesök 2016-02-22.

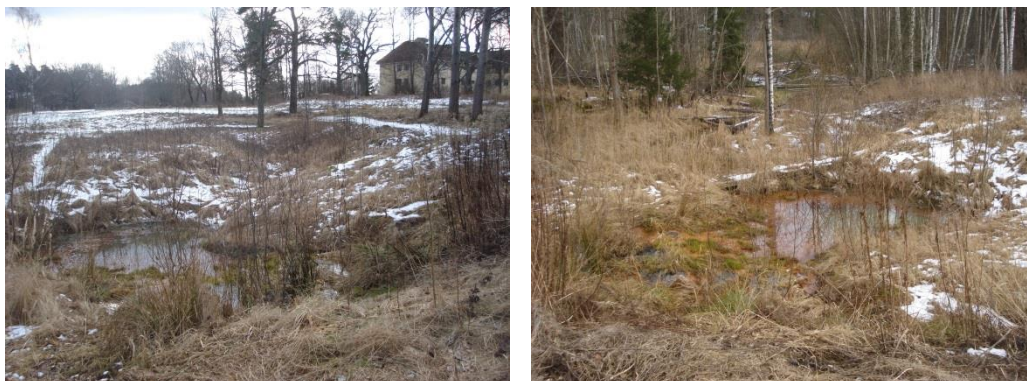
Vid platsbesök 2016-02-22 observerades en vattensamling sydöst om den f.d. deponin, där vatten rann fram ur marken, Figur 8. Detta är troligen det lakvatten som undersökts i Tyréns rapporter om deponin. Vattensamlingen var ca 5-6 m i diameter och botten var täckt av en ljus brun yta, som antogs vara järnutfällningar.

Figur 8. Foto på lakvattendamm, belägen sydöst om den f.d. deponin. Huset som ses i övre högra hörnet i den vänstra bilden är Efraim Dahlins väg 9. På den högra bilden syns den bruna färgen från utfällningarna i vattnet. Fotot togs vid platsbesök 2016-02-22.

Tyréns bedömer att grundvattnet rinner nedåt genom det grova fyllnadsmaterialet för att till slut nå leriga jordlager som utgjort tidigare jordbruksmark. Grundvattnet rinner sedan sannolikt på leriga jordlager söderut mot våtmarken och når tillslut Drevviken, d.v.s. troligen passerar grundvattnet genom marken vid den f.d. golfbanan. I utfyllnadens sydöstra slänt tränger ett vattenflöde fram, som Tyréns benämner "lakvatten". Detta vatten går via ett dike genom våtmarken och sedan vidare till Drevviken. Detta vattenflöde är troligtvis den "lakvattendamm" som fotograferades vid platsbesök 2016-02-22, se Figur 8.

Lakvatten med ursprung i deponiområdet flödar ut i en liten "lakvattendamm" och via ett annat dike, och vidare mot våtmarksområdet i öster och vidare till Drevviken. Tyréns genomför ett pågående kontrollprogram för detta vatten samt vattnet i våtmarken sedan 2012. Enstaka förhöjningar av koppar- och nickelhalterna har noterats men halterna understiger miljökvalitetsnormerna (MKN) för ytvatten. Medelhalten av zink överstiger dock MKN för ytvatten.

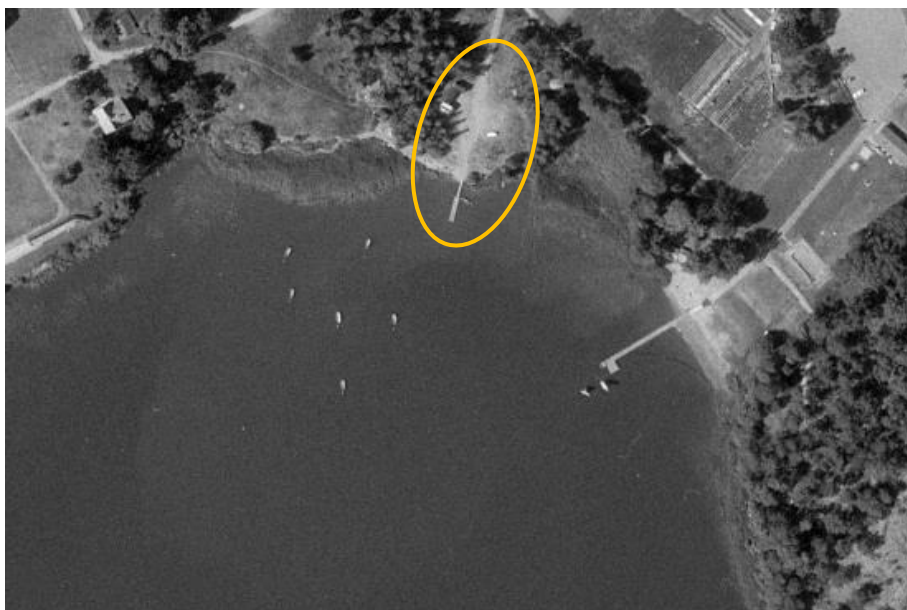
Vid stranden i den södra delen av fastigheten, badplatsen vid Talludden, finns en brygga. Studier av flygbilder antyder att detta är en badbrygga. Vid studier av flygbild från 1982 finns det två bryggor i anslutning till fastigheten Sköndal 1:1, se Figur 9. Den andra bryggan låg längre norrut längs med stranden. I flygbilden kan man ana att det ligger en båt vid bryggan och att det finns plats för båtuppläggning en bit in på land. Eventuellt har gläntan i skogen använts som båtuppläggingsplats.

Figur 9. Urklipp från flygbild från 1982, Sköndal 1:1. På bilden syns badstranden i södra delen av fastigheten och två bryggor. Den östra bryggan finns kvar idag och är troligtvis en badbrygga. Den norra bryggan syns inte på dagens flygbild. Vid bryggan kan man antyda en båt och på stranden innanför bryggan kan antydas en upplagd båt, se orange markering i figuren. ©Lantmäteriet Medgivande R50043916_150001.

Eventuellt har gläntan innanför den plats där bryggan låg enligt flygfoto från 1982 (se Figur 9) använts för båtuppställning. Behov av vidare undersökning bedöms motiverat.

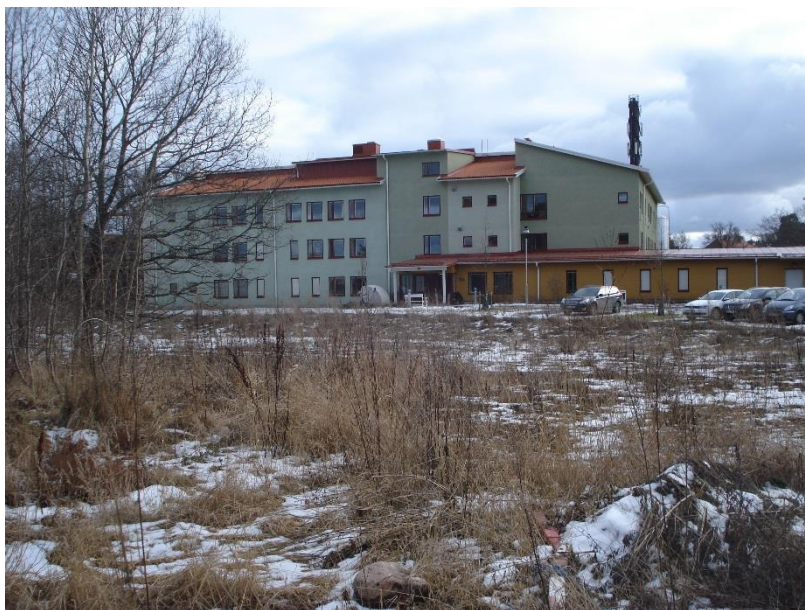
Figur 10. Foto på byggnad på fastighet Sköndal 1:14. Fotot är taget vid platsbesök 2016-02-22.

Enligt Länsstyrelsens EBH-stöd (f.d. MIFO-databasen) är fastigheten en del av Sköndalstippen och har tilldelats branschklass 2 (stor risk). Inför byggnation av hus sanerades marken, men under 1,5m under markytan och nedåt finns ställvis fortfarande kraftigt förorenade massor, se bilaga 4.

Enligt rapport från ÅF (ÅF 2012) och saneringsanmälan till kommunen ligger Sköndal 1:14 (1:12) i södra utkanten av den numera nedlagda deponin Sköndal. Efter byggnation av vårdhem har marken fyllts upp till ny nivå. Här bestod området tidigare av 2-9 m djupa fyllnadsmassor på lera ovan morän på berg. Djupet till berg var 2,5–17 m. Fyllnadsmaterialet bestod mestadels av byggavfall med förekomst av organiskt material, skrot, tegel, block och sten. Den provtagning som ÅF utförde visade på förhöjda halter av PAH och metaller (arsenik, kadmium, bly och krom) i främst djupare liggande jord. Krom påvisades i höga halter (2,4–4,4 m under blivande markyta). Grundvattenprover visade generellt på låga föroreningshalter. Bland annat detekterades nedbrytningsprodukter av klorerade lösningsmedel (t.ex. trikloreten och vinylklorid) i låga halter. Grundvattenprover från under leran visar på lägre halter än grundvattenprover från ovan leran.
