## PM

UPPDRAG Översiktlig geologisk kartering	UPPDRAGSLEDARE Peter Ekroth	DATUM 2017-04-12
UPPDRAGSNUMMER 3780095	UPPRÄTTAD AV Oskar Sigurdsson

### Översiktlig geologisk kartering

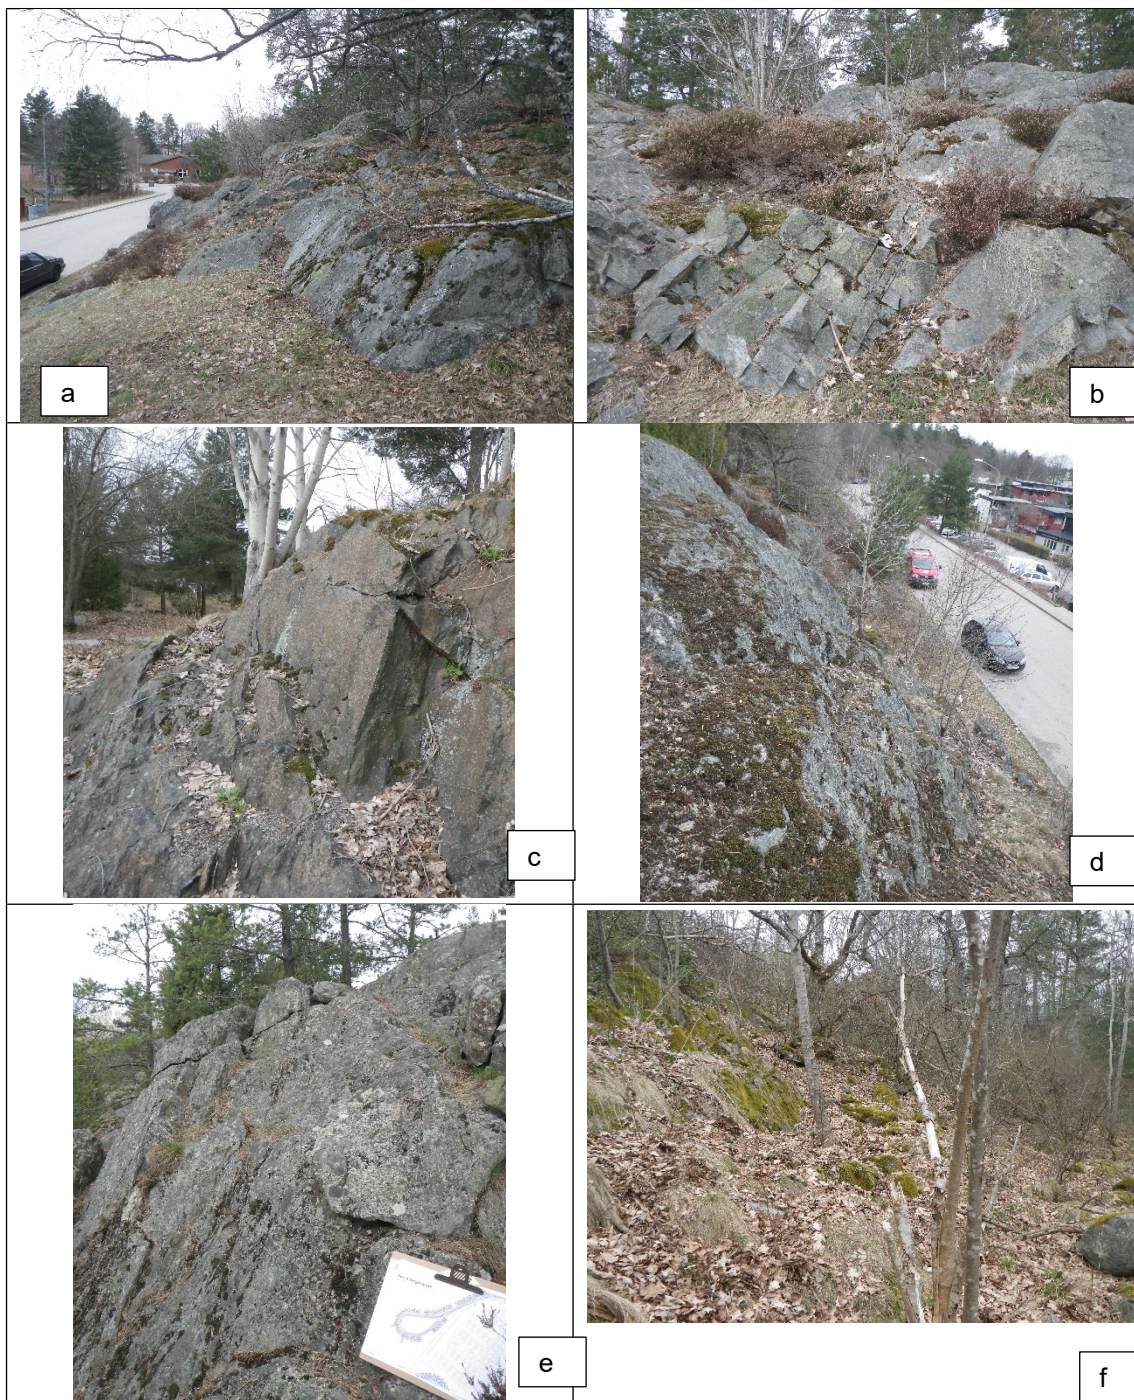
Berget uppvisar gärna en viss sprickighet som ligger mer eller mindre parallellt med den foliering/bandning som finns i gnejsen, den uppvisar en svag veckning (bøjning) från NNÖ i norra och östra delen av hållen till mera ÖV-liga riktningar i södra och sydvästra delen. Hela östra sidan av hållen domineras av NNÖ-liga sprickor som har relativt branta stupningar mot öster, i södra och sydvästra delen är riktningarna mera ÖV-liga och stupar medel till brant mot söder. Viss förekomst av sprickor förekommer i östra delen av hållen som uppvisar ÖV-liga riktningar och stupningar mot söder, tillsammans utgör de en viss delning av norra bergstoppen i en lägre norra del och en högre södra del.

Figur 1. Norra bergstoppen. A: Östra delen av hällen (ca 015/50). B) Östra delen av hällen. Spricker 090/40. C) sydöstra delen av hällen, 050/75. D) Sydöstra delen av hällen; 050/75. E) Sydvästra delen av hällen; 130/50. F) Norra delen av hällen; 000/62. Strykning/stupning angivna enligt högerhandsregeln.

En viss försiktighet för husen som är planerade närmast den brantaste delen i söder och sydväst bör iaktas, där skulle sprickorna i berget kunna vara ogynnsamma i enskilda fall. Åtgärder som skulle kunna bli aktuella är t.ex. förbultning och permanent förstärkning med bultar och nät. I övrigt är inga uppenbara problem synliga i nuläget. Se också figur 1.

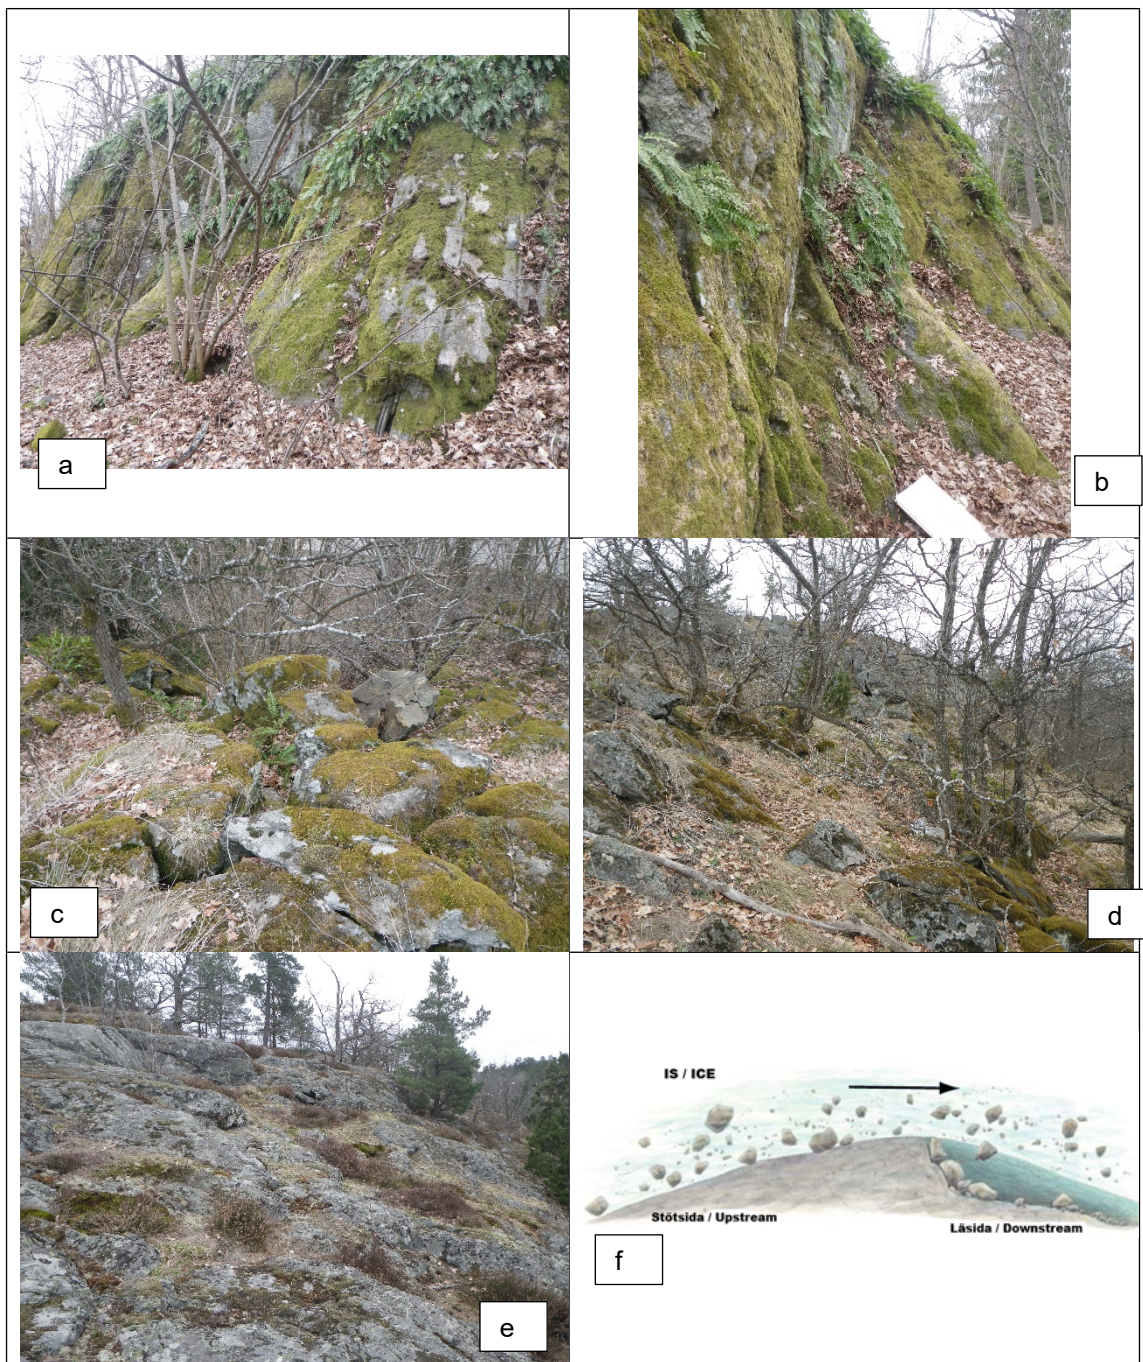
Som i den norra bergstoppen så uppvisar berget gärna en sprickighet som ligger mer eller mindre parallellt med den foliering/bandning som finns i gnejsen, den i sin tur uppvisar en svag veckning (bøjning) från ÖV-lig riktning med relativt brant stupning mot söder i östra och södra delen, medan en mera nordlig riktning verkar dominera i sydvästra och västra delen. Sprickorna är ofta mer eller mindre parallella med folieringen/bandningen, men riktningar som klipper förekommer och definierar bl.a. de brantare partierna på hållens södra och västra sida. Det förekommer en hel del kantiga block på södra bergstoppens södra och sydöstra sida, detta överensstämmer med formen på hållen som är en rundhäll (se figur 2 f), med rundad norra sida och topp, samt blockrik södra och sydöstra del.

Här är det som i norra bergstoppen att försiktighet bör råda i de planerade husen som är längst mot sydost och söder, där berghällarna är som brantast, eftersom där kan det förekomma

ogynnsamma sprickor med risk för överhäng. Åtgärder som skulle kunna bli aktuella är t.ex. förbultning och permanent förstärkning med bultar och nät. I övrigt verkar berget vara relativt gynnsamt för bebyggelse och inga uppenbara svåra sprickzoner eller slag är synliga i nuläget. Se också figur 2.

Figur 2. Södra bergstoppen. A: Sydöstra delen av hällen; 158/86 (foliering & sprickor) och 048/74 (sprickplan). B) Södra delen av hällen, sprickor; 072/74. C) Södra delen av hällen, flera lösa block. D) Södra delen av hällen, mot toppen. E) Toppen av hällen. F) Skiss av en rundhäll. Strykning/stupning angivna enligt högerhandsregeln.
