## Bilaga 4 - exempelbilder från fältarbete 2018-02-14

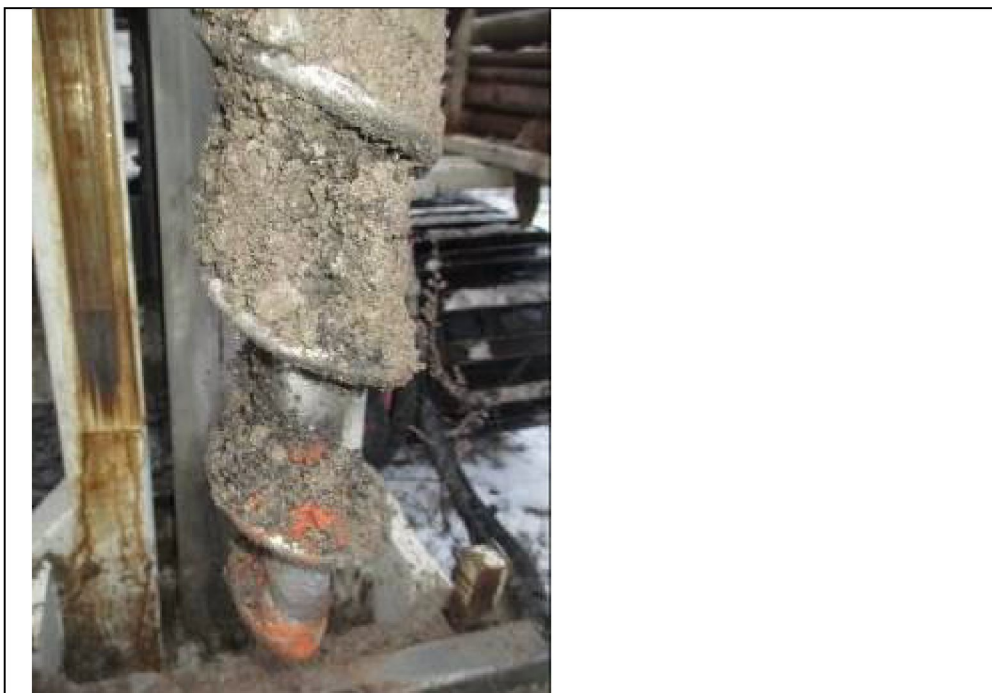
**Bild 3.** Ställvisa inslag av tegel och mörka partiklar i fyllningen

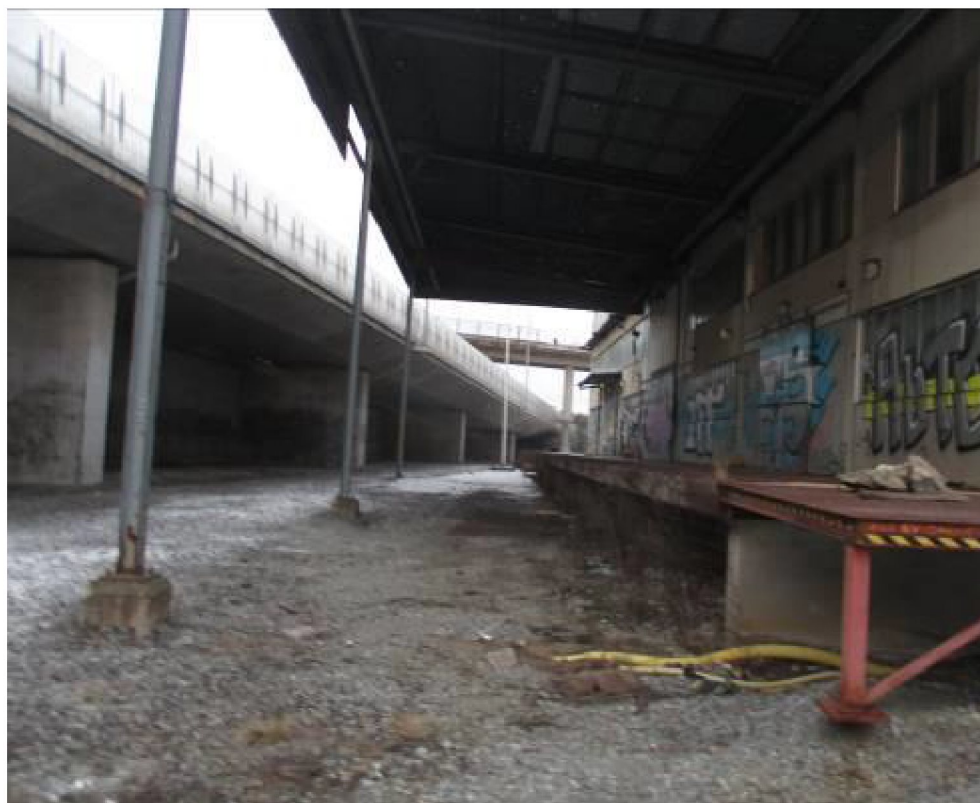
**Bild 4.** Tidigare lastkaj södra delen av Starkströmmen 2 – provtagning ej möjlig pga markförlagda ledningar
