PS RIKSBY – MILJÖTEKNISK UNDERSÖKNINGSRAPPORT

Uppdrag	Uppdragsledare	Datum
Sthlm Exergi Sammankoppling NV-C/S	Magnus Paulander	2021-08-11
Uppdragsnummer	Upprättad av	Handlingstyp/status
30013811	Isabella Svensson, Fredrik Stenemo	PM

Detta PM redovisar genomförda miljötekniska undersökningar vid det planerade läget för pumpstation i Riksby. Redovisningen omfattar också en sammanfattande beskrivning av föroreningssituationen.

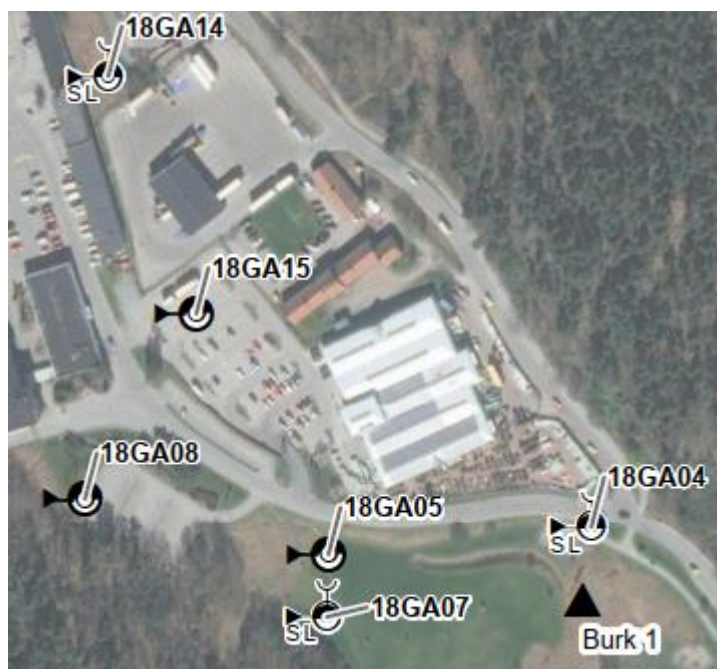
Figur 2. Grundvattenrör i anslutning till det aktuella området (från Golder, 2019)

I 18GA07 och 18GA04 har PFAS påvisats i låga halter. I 18GA14 uppmättes en något högre halt vid ett av mättillfällena, dock under SGI:s preliminära riktvärde för skydd av grundvatten som naturresurs. 18GA07 och 18GA04 ligger nedströms grundvattnets bedömda strömningsriktning, och 18GA14 uppströms. Detta i kombination med att det bedöms föreligga en grundvattendelare norr om området mot Bromma gör att grundvatten inom området bedöms kunna representeras av de grundvattenrör som Golder installerat.

Golder (2019) analyserade även grundvatten med avseende på klorerade lösningsmedel. Ingen förekomst påvisades i något grundvattenrör. Med samma resonemang angående grundvattnet som ovan bör man kunna dra slutsatsen att klorerade lösningsmedel inte bör återfinnas i grundvatten i området.

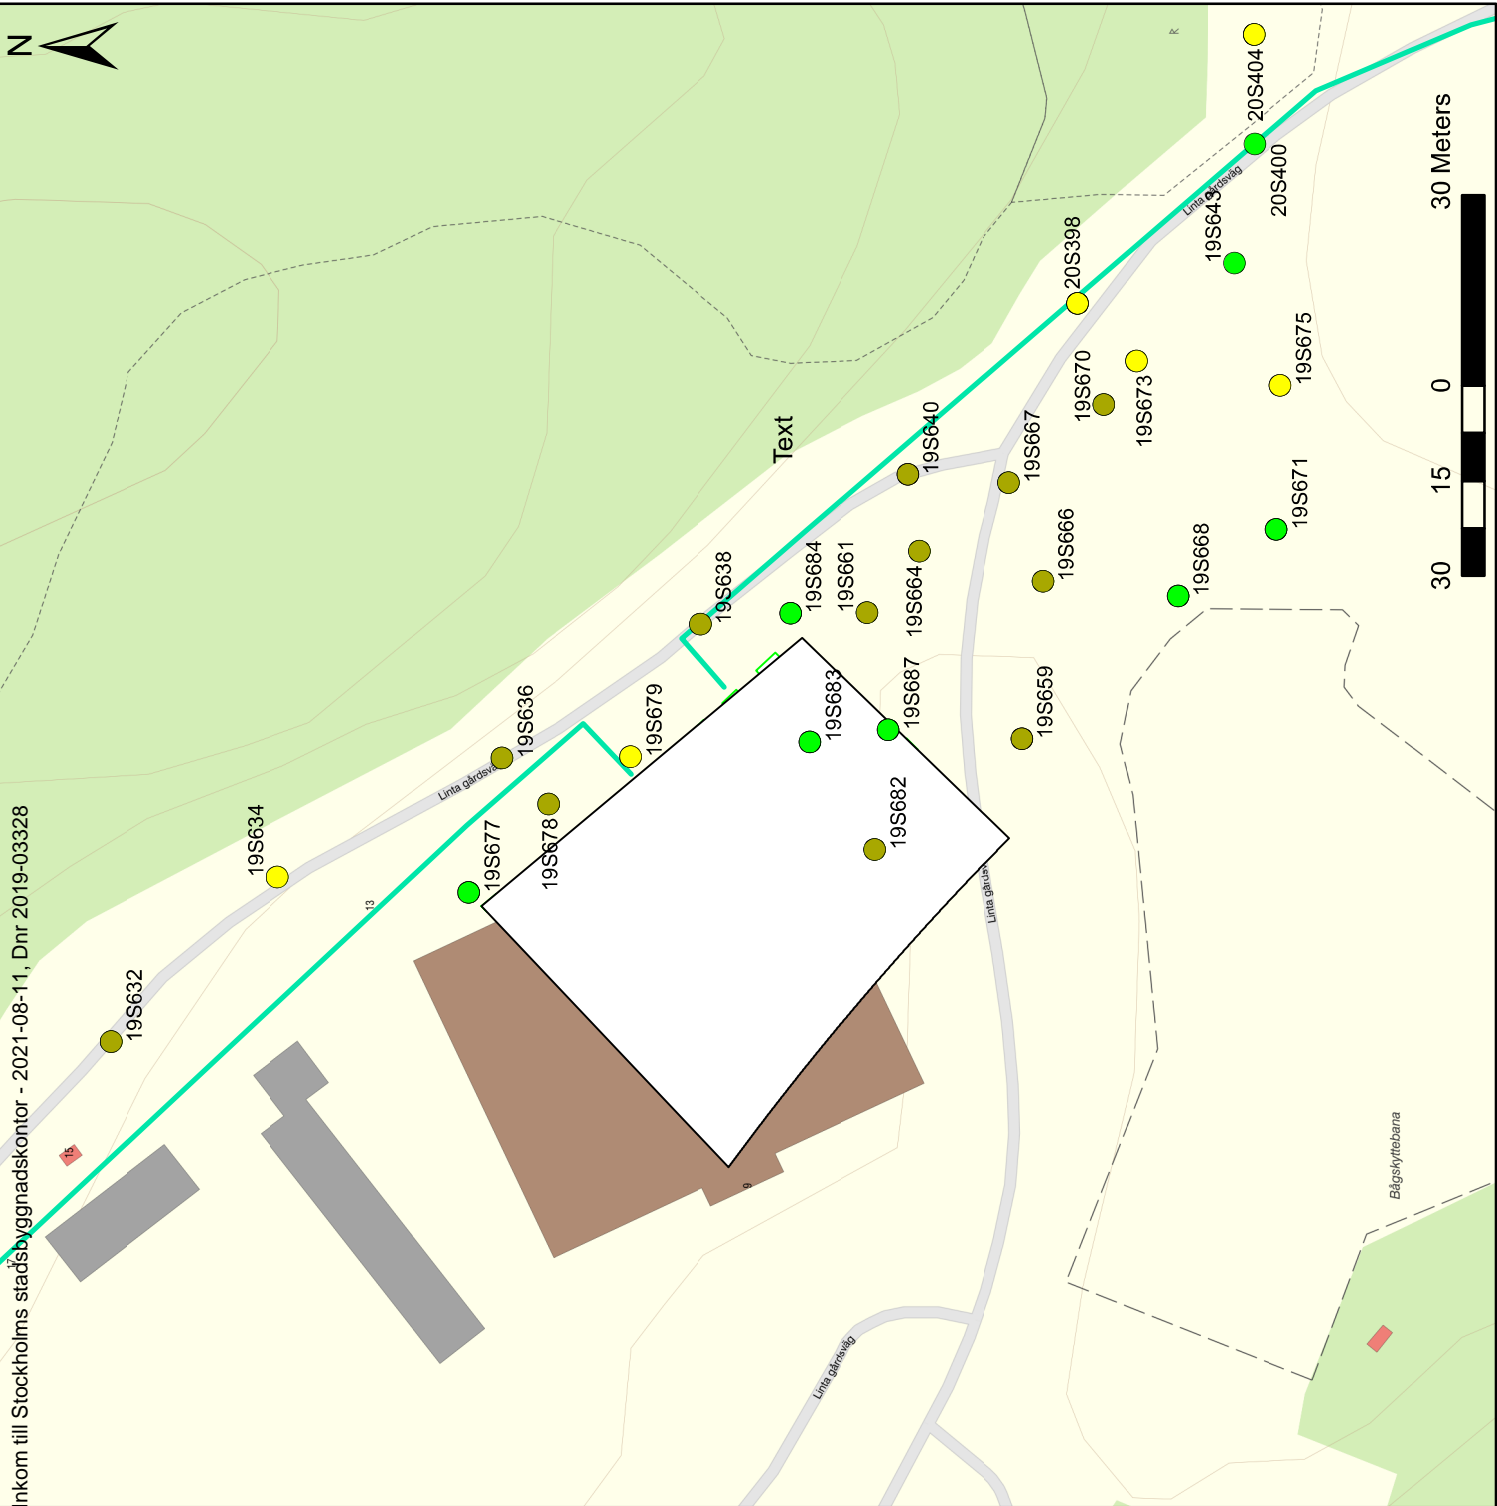
Placering av provtagningspunkter samt klassning

En karta där provtagningspunkterna har klassats utifrån maximal uppmätt föroreningshalt (oavsett djup och typ av förorening) redovisas i Bilaga 1.

I tre punkter har det uppmätts en förhöjd halt (över RV_{KM}) av bly och kadmium (19S673), alifater (19S675) och PAH-H (19S679).

*Punkt med uppmätt halt kobolt
över RV(KM)
