ProjekteringsPM

GUBBÄNGEN, BORDSVÄGEN, STOCKHOLM

Uppdragsnummer	2624
Beställare	Wallenstam AB, Filip Borgelin
Upprättad av	Patric Friberg
Granskad av	Jonas Thorelius
Datum	2022-05-25

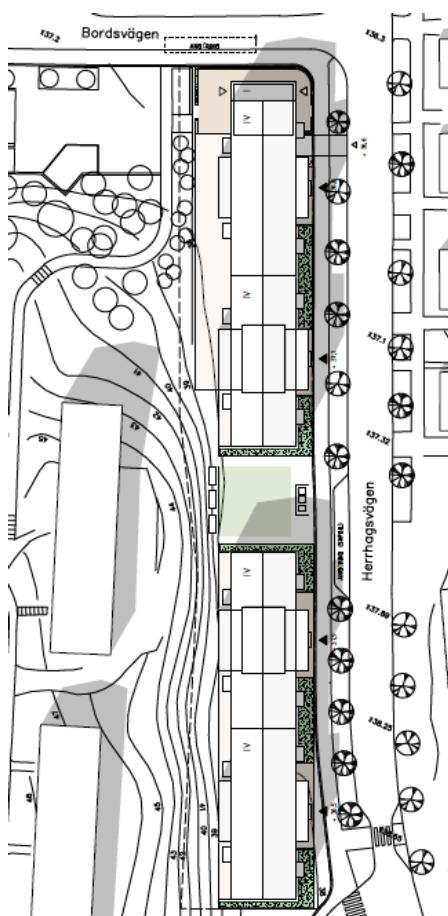
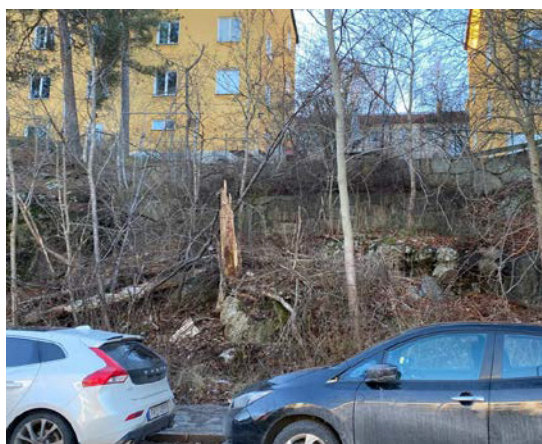
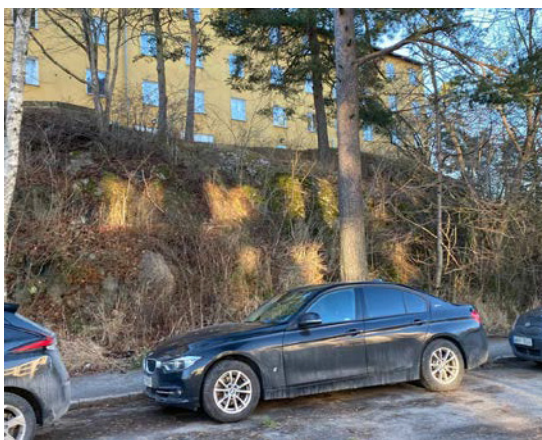
Byggnaderna ligger i nära anslutning till Bordsvägen och Herrhagsvägen, vilket kommer innebära begränsat schaktutrymme. Stödkonstruktion kan bli aktuellt. Mellan befintliga och planerade byggnader, på Herrhagsvägen/Kistvägen, finns idag en bergslänt med tillhörande stödmur. Intrång på denna kommer behöva göras vid kommande grundläggningsarbete.

Figur 1-3. "Arkitektprogram_Bordsvägen UTKAST 220421).pdf" samt foton tagna på platsbesök 2022-01-17, GeoMind.

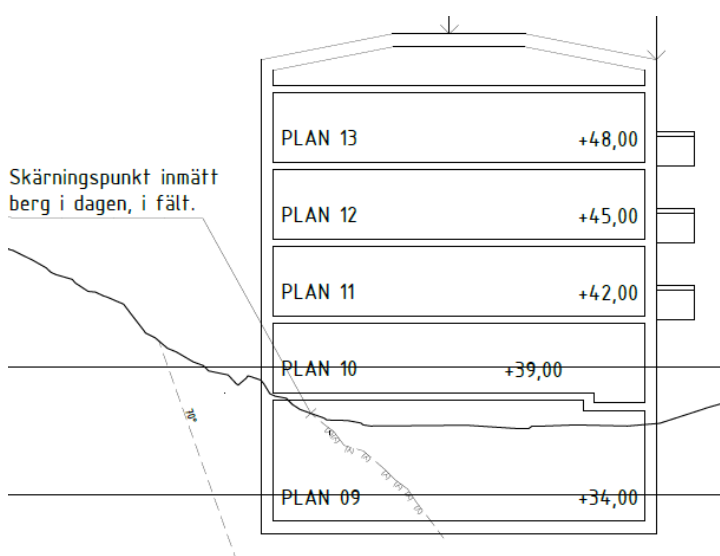
Bergschakt kommer vara nödvändigt och anses riskfritt utifrån bergstabilitetssynpunkt. Vid bra bergförhållanden kan 70 grader förutsättas, möjligen brantare, för att spara bergvolym. Om berget visar sig vara av sämre kvalitet, rekommenderas flackare slänter. Bergteknisk sakkunnig skall kontrollera slänten vid utförandet.

Figur 4-1. Inmätt mark/berg med förmodad fortsatt berglutning, under mark samt bergslänt 70°. Nivåer planerad byggnad enligt "211102 Presentation (002) .pdf"

Utbredning schakt ska anses osäker och kommer påverkas huruvida schakten utgörs av jord eller berg.
