Planutredning

Översiktlig bergutredning kring kv. Kabelverket vid Älvsjö centrum.

2013-08-05

PLANUTREDNING

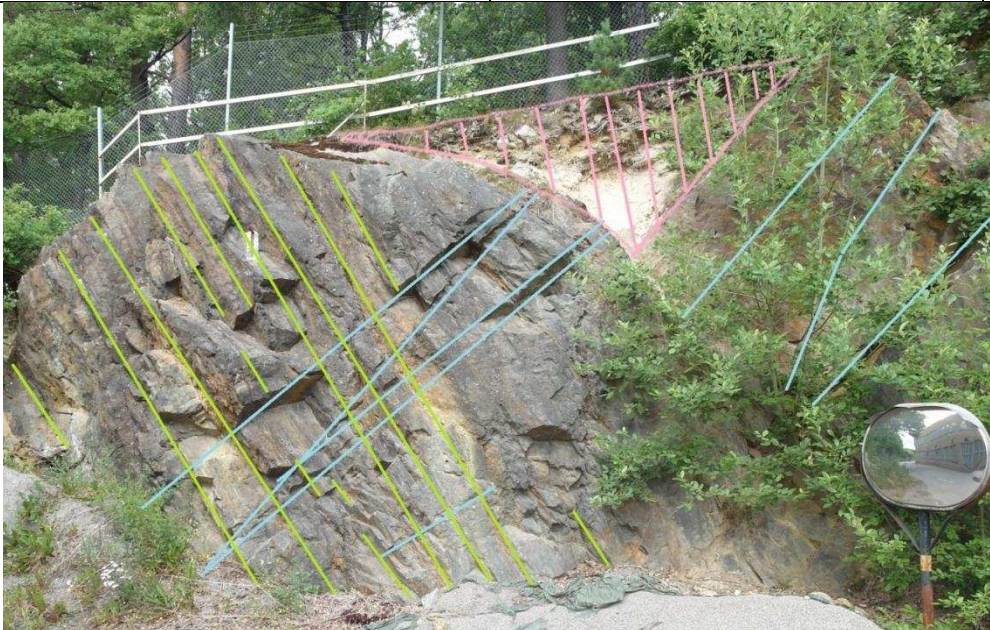
Denna brantstående bergskärning är ca 2-4 meter hög och 20 meter bredd med ett brutet utseende. En bredd krosszon (5meter) återfinns längs denna skärning, där bergmassan är krossad till stenskrivor. Missfärgningar pga. utfällning är relativt vanligt på bergytorna. Flertalet sprickor ligger vinkelrät mot skärningen. Berget kan karakteriseras som "dåligt-medelbra berg" pga krosszoner och hög sprickfrekvens hos bergskärningen. Själva bergskärningen ligger vinkelrät mot flertalet spricksystem, vilket är gynnsamt för bergstabiliteten.

Bergkrön ansluter oftast med ovanliggande brantstående släntfot. Jorderosion av slänten förekommer i detta område, vilket underminerar ovanliggande mark och exponerar rotsystem för större träd.

Figur 3. Västra bergskärningen. Foliationssprickor (grönt), medelbranta sprickplan (blått) och jorderosion (rosa).

Jorderosion (främst västra bergskärningen) underminerar marken runt bergkrönet, vilket medför mindre jordras och utfall av sten. Orsaken kring jorderosionen är allt för brant jordslänt och eller avsaknaden av en frilagd berghylla kring bergkrönet. Jorderosionen orsakar även skador (uttorkning och nötningsskador) på rotsystemet hos större lövträd. Omgivande friktionsjord är relativt tunt och orsakar även problem med rotstabilitet för större lövträd i området.

Längs med västra bergskärningen bör fortsatt jorderosion förhindras. Förslagsvis kan flackare jordslänter och eller med kantlister utnyttjas.

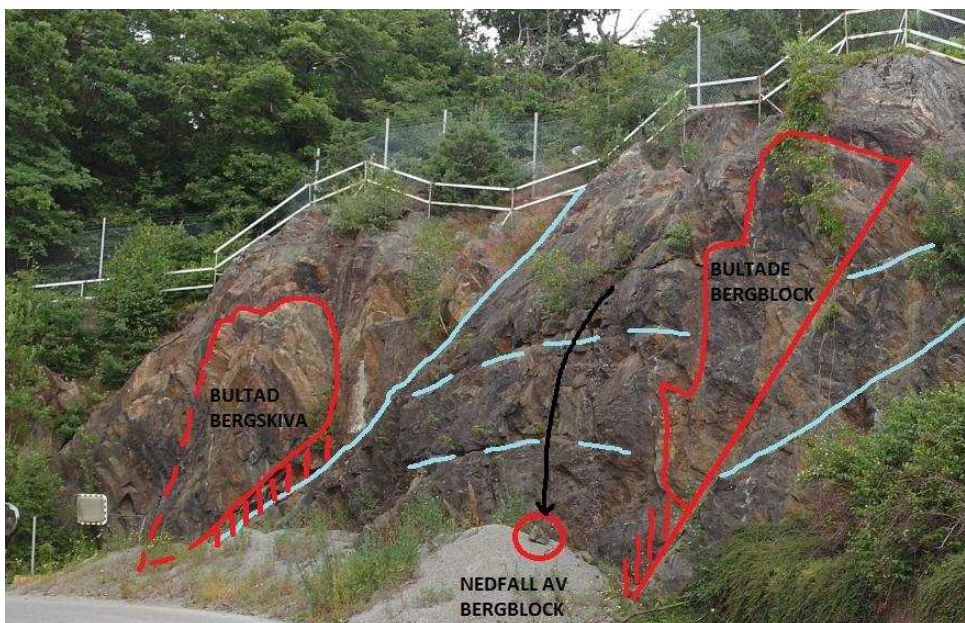
Den norra delen av bergskärningen är ca 7-8 meter hög och ca 40 meter lång med ett relativt plant utseende. Bergskärningen ligger parallellt med de sub-vertikala foliationsplanen för området. Bergmassan är storskalig skivig till massiv, där bergytorna är missfärgade av utfällningsprodukter. Berget kan karakteriseras som "bra berg" trots tendenser på att berget kan ge enstaka större blockutfall och toppling. På bergskärningen finner man ett flertalet ogynnsamma bergblock som är säkrade med bergbultar (25st). Lokalt saknas även bergstöd för bergmassan.

Figur 4. Norra bergskärningen med två bergpartier som saknar bergstöd.

Lokalt finner man att bergmassan saknar bergstöd då foliationsplan sammanfaller med medelbranta spricksystem. Risker för toppling och större blockutfall anses ändå vara minimalt för området, då storskaliga bergblocken är säkrade med ingjutna bergbultar. Risk för mindre blockutfall finns främst från de partier som saknar bergstöd, vilket kan åtgärdas med skrotning och rensning av bergytterna. Relativt nyligen har enstaka mindre bergblock fallit ut från bergväggen vilket bör aktualisera rensning av bergytterna för att minimera risker för nya utfall. Vidare bör lösa föremål (inkl. bergblock) på bergkrön rensas och avlägsnas då det finns att risk att nedfall från krönen.

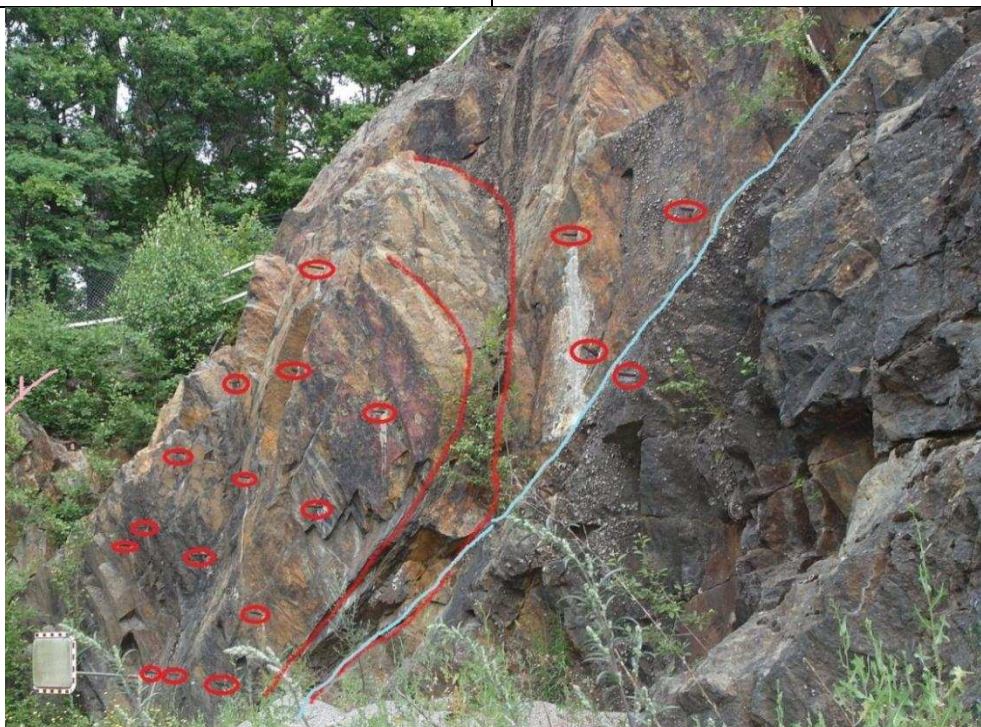
Figur 5. Detalj-Norra bergskärningen, bergskiva med flertalet ingjutna bergbultar. Bergskivan saknar bergstöd, vilket ger blockutfall i underkant av bergskivan.

Toppling kan främst ske vid en storskalig veckstruktur (kallad bergskivan) på den nordvästra delen av området. Veckstruktur saknar delvis bergstöd och ger blockutfall från underkant, kommer att kräva ett visst bergunderhåll även i framtiden. Utglidning och nedfall av större bergblock kan främst ske i de centrala delarna av skärningen pga ogynnsamma skärspäckor som lutar ca 45-65° och sammanfaller med foliationsspräckor. Ett mindre stenblock (30x30x30cm) har relativt nyligen fallit ut från bergskärningen från detta område. Nordöstra delarna av bergskärningen finner man storskaliga bergskivor som ligger stabilt i bergmassan. Enstaka lösa bergblock och sten finns på ovanför bergkrönet, men även dessa ligger stabilt på berget.

En kompletterande bergbesiktning bör utföras längs hela bergskärningen. Bergkontroll bör utföras med bergknackning från skylift. Vidare bör även bultlängd och ingjutning av befintliga bergbultar kontrolleras och säkerställas i större bergblock, förslagsvis med bultometer.

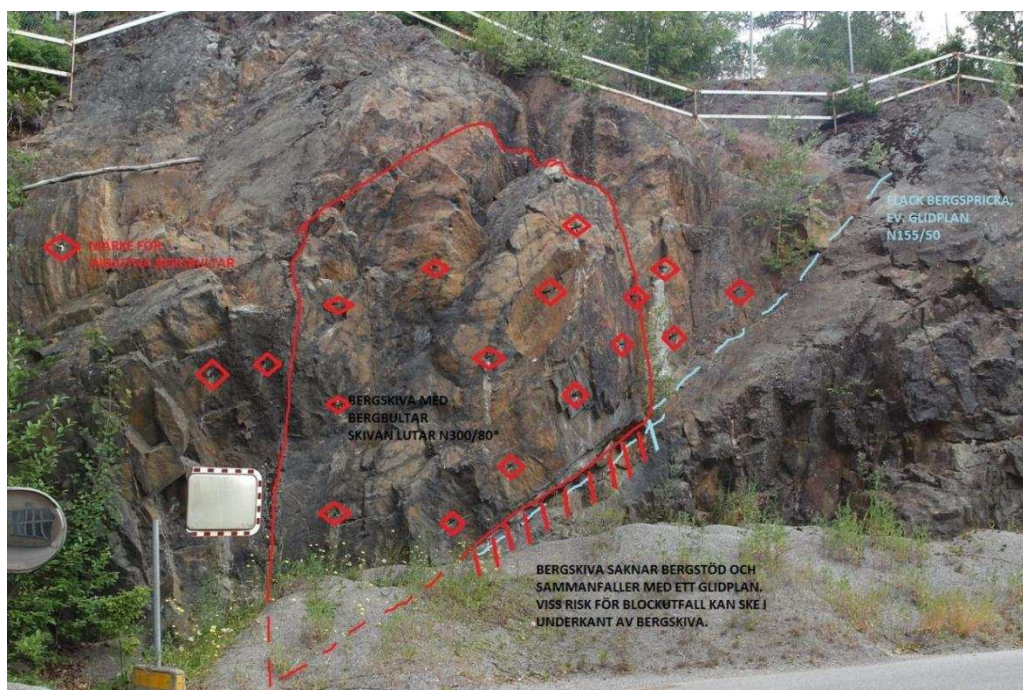
Figur 6. Norra bergskärningen, bergskiva med flertalet ingjutna bergbultar.

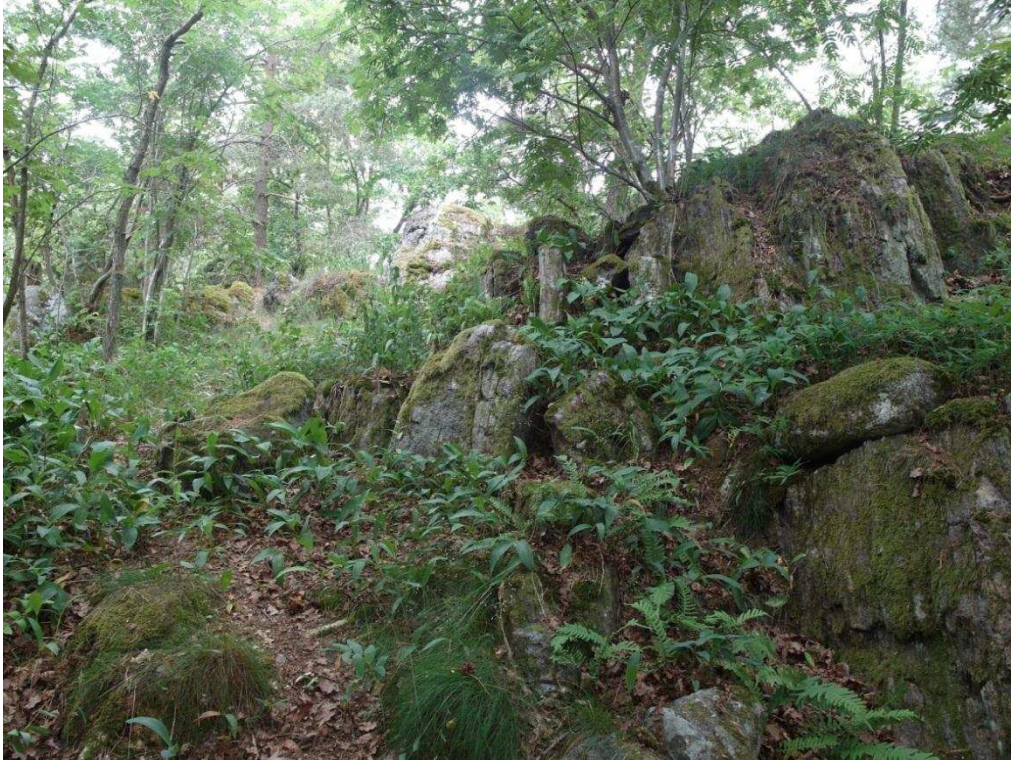
Figur 7. Berggrygg strax utanför planområdet, där foliationssprickor (N300/65-90) spräcker upp bergmassan i skivor. Bergmassan har en naturlig tendens att spricka upp och negativa berglutningar kan öka risken för toppling.

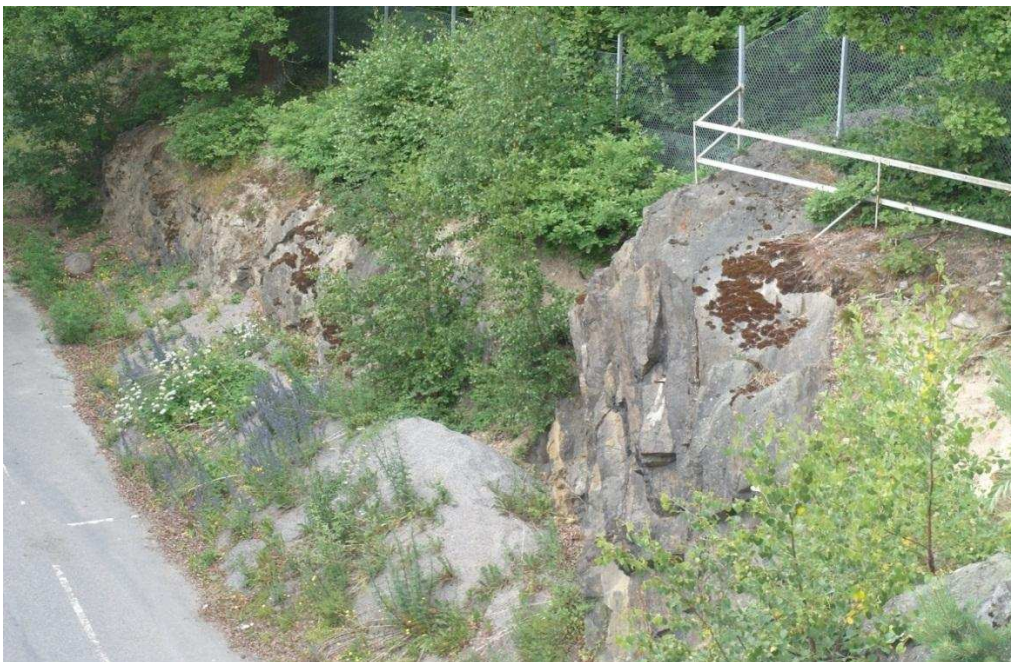
Figur 8. Västra bergskräningen (foto från bergkrön).

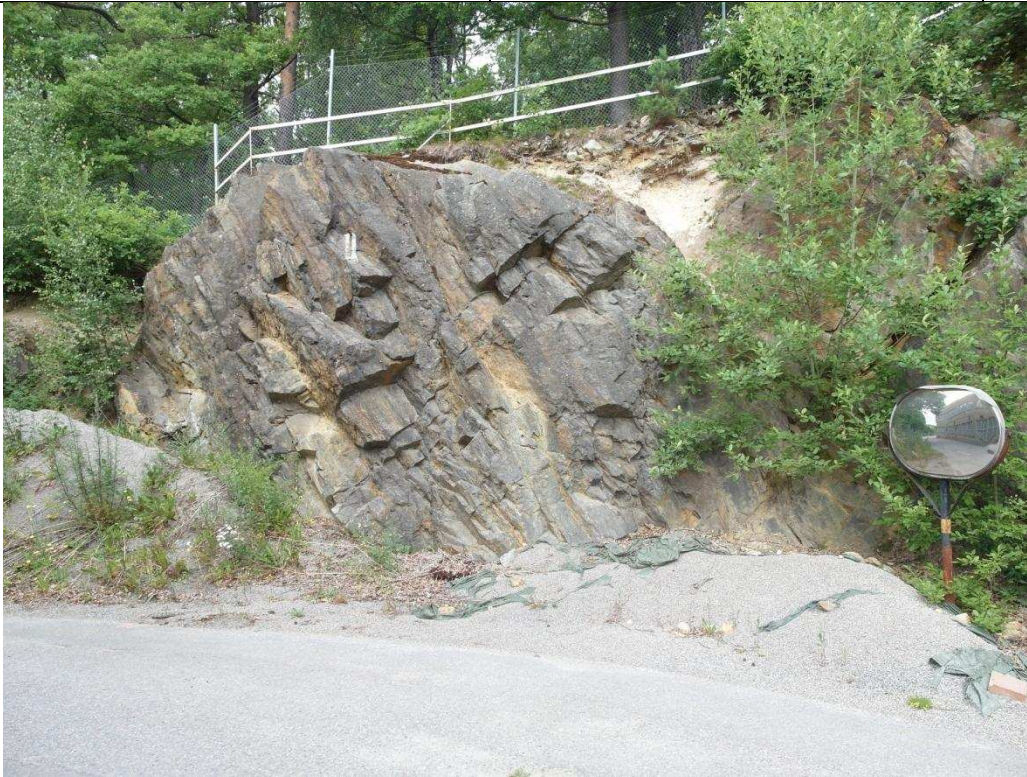
Jorderosion orsakade av allt för branta slänter/ bergskärningar finns främst längs med västra bergskärningen, vilket medför förhöjda risker med trädnedfall. Risk finns även för jordras och nedfall av sten underminerade jordslänter intill bergskärningen.

Figur 9. Västra bergskärning. Jorderosion syns tydligt i övre högra hörnet av bilden.

Arborist bör rådfrågas gällande närliggande träd vid östra bergskärningen. Problem med fortsatt trädutväxt kan ordnas med att stabilisera rotsystemet, skydda eller ta bort exponerade rötter och förhindra fortsatt jorderosion i området.

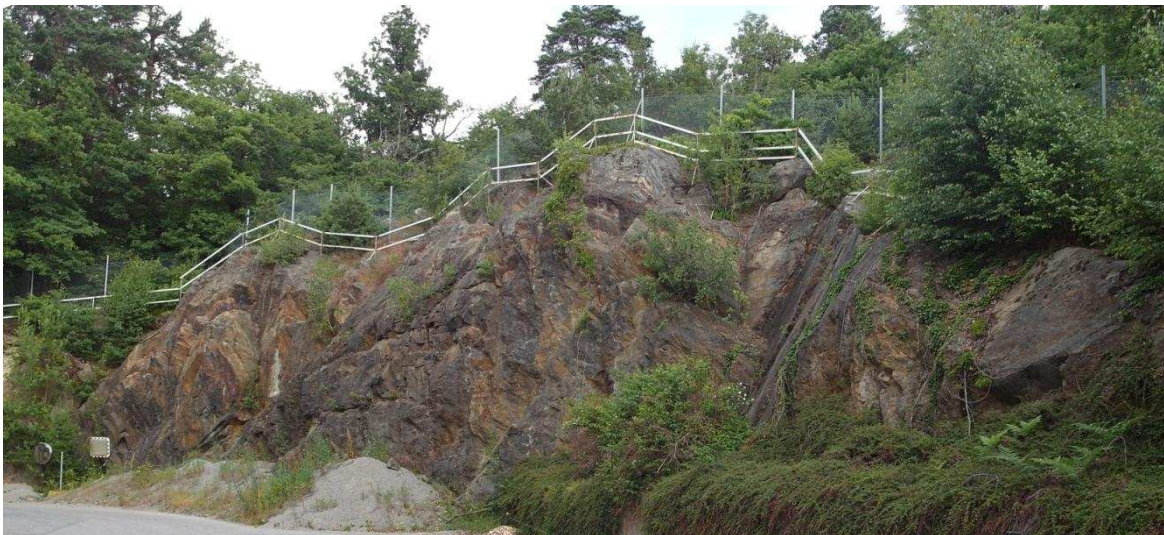
Befintliga bergförstärkningsåtgärder längs bergskärningen innefattar ca 30st ingjutna bergbultar. Dokumentation från tidigare bergbesiktningar och bultprotokoll saknas. Ett flertal bergbultar är tillsynes bristfälligt ingjutna då cementpasta saknas runt bergbultarna. Vidare finner man att bergblock på bergskärningen är stora, vilket även kräver långa bergbultar för att säkerställa förankringen. Därför bör kontroll göras av ingjutna bergbultar. Vidare finner man nedfall av ett stenblock (30x30x40cm) har skett vid norra bergskärningen, vilket bör aktualisera skrotning och rensning av bergytter för området.

Figur 10. Norra bergskärningen. Bergblock ligger på grushög nedanför bergskränigen.

Rensning av vegetation och löst berg bör utföras längs med bergskärning. Rensningen och vattenspolning (endast norra delen) bör även ske från bergkrön och ca 1,5 meter ovanför bergkrönet.

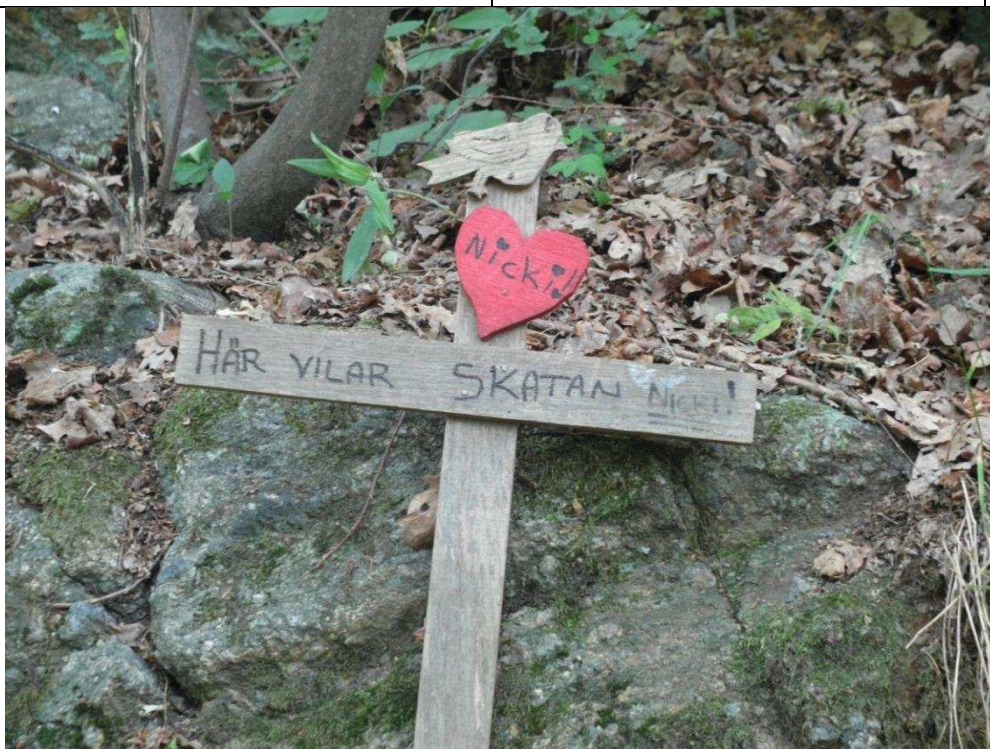
Avsaknad av naturliga gångstråk på ovanför bergskärningen, gör att passerande människor följer avspärrningsstaketet. Även en mindre illegal djurkyrkogård finns utanför planområdet (se bild).

Figur 11. Illegal djurkyrkogård finns vid bergbranten strax utanför planområdet.

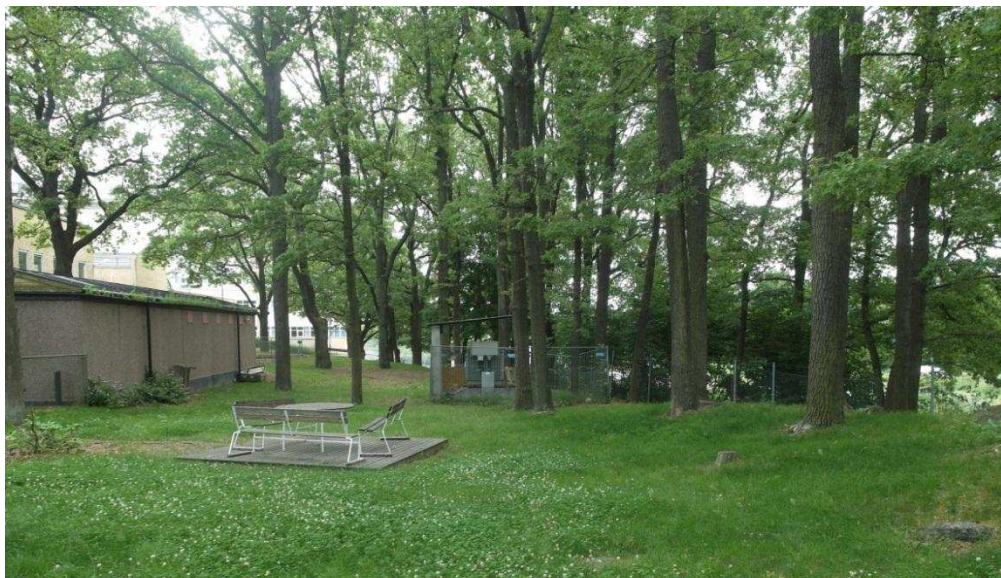
Nordvästra delen av kulle finner man rundad berghäll med isräfflor från senaste istiden. De centrala delarna på kullen är täckt av ett tunt lager med morän. En reservkraftanläggning med tillhörande teknikbyggnad finns mitt på Eckbacken. Anläggningen är känslig för vibrationer och sprängarbeten i området. Anläggningarna kommer att avvecklas och monteras ner innan exploatering av kan påbörjas.

Figur 12. Ekbacken, lätt skogsbevuxen bergrygg. Reservkraftanläggning och teknikbyggnad kommer att nedmonteras för området.
